서부간선지하도로 정기 , 정밀안전점검 용역

외관조사망도  
( 서부간선지하도로 계단부)

서서울도시고속도로(주)

(주)명성엔지니어링

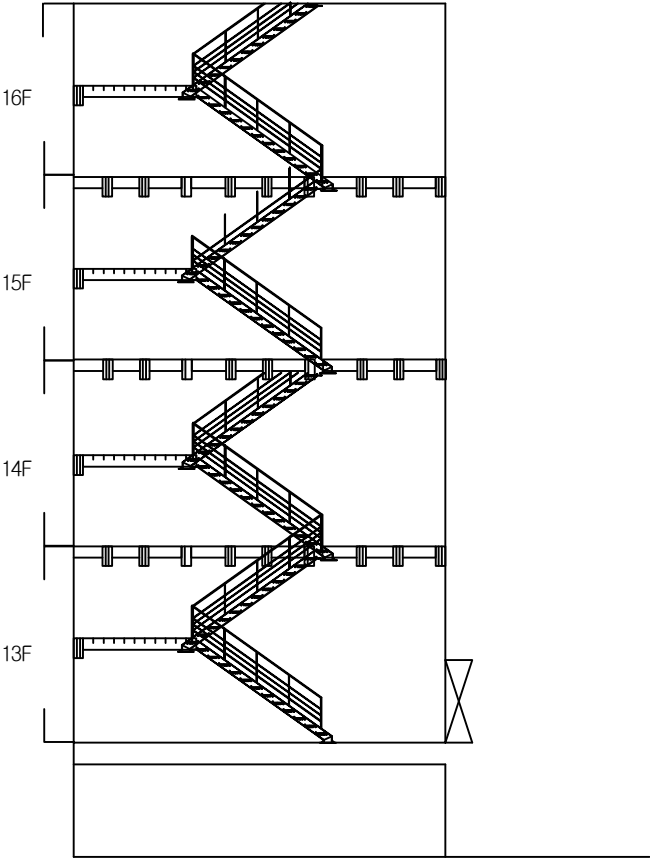
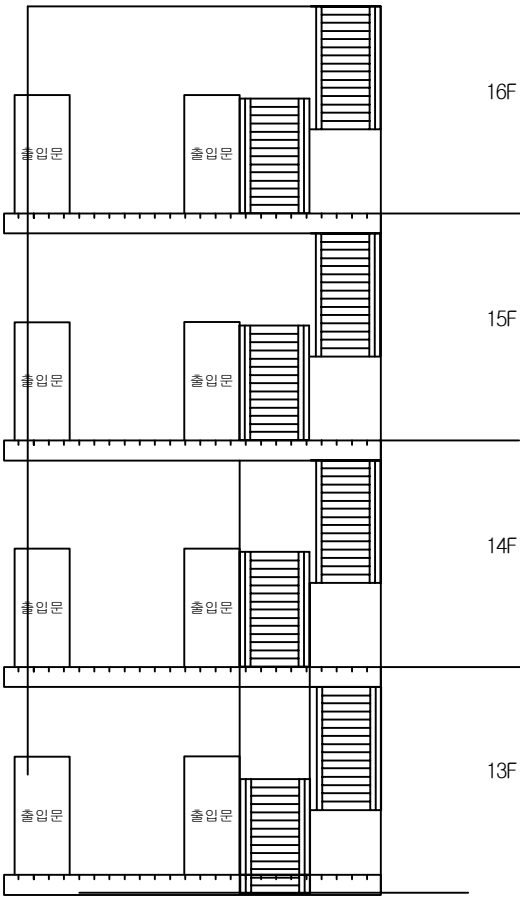
| 번호 | 발생<br>년도 | 부재 | 손상내용 | 손상현황 | | | | | | | 비 고 |
|---|---|---|---|---|---|---|---|---|---|---|---|
| 1 | 23하 | 계단부 | 균열(폭0.1mm) | 0.1 | 2.0 | - | 2.00 | m | 1 | 2.00 | |
