신월여의지하도로 안전점검(정기,정밀)용역  
(정밀안전점검)

## 외관조사망도

신월여의지하도로(인천 RAMP-D)

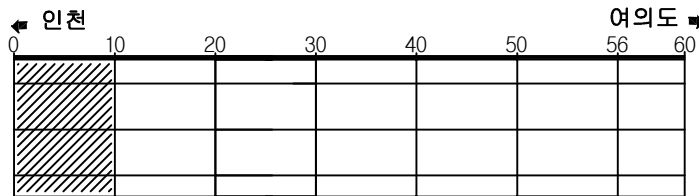
SECTION

| 번호 | 발생<br>년도 | 부재 | 위치 | 손상내용 | 손상현황 | | | | | | 비 고 |
|---|---|---|---|---|---|---|---|---|---|---|---|
| 1 | 22상 | 천단부 | S 003 | 균열(폭0.3mm이상) | 0.5 | 8.0 | - | m | 1 | 8.00 | |
| 3 | 24상 | 천단부 | S 001 | 균열(폭0.3mm이상) | 0.5 | 5.0 | - | m | 1 | 5.00 | |
| 4 | 24상 | 천단부 | S 002 | 균열(폭0.3mm이상) | 0.5 | 10.0 | - | m | 1 | 10.00 | |
| 5 | 24상 | 천단부 | S 005 | 균열(폭0.3mm이상) | 0.5 | 10.0 | - | m | 1 | 10.00 | |
| 6 | 24상 | 천단부 | S 006 | 균열(폭0.3mm이상) | 0.5 | 10.0 | - | m | 1 | 10.00 | |
| 7 | 24상 | 천단부 | S 007 | 균열(폭0.3mm이상) | 0.5 | 10.0 | - | m | 1 | 10.00 | |
| 8 | 24상 | 천단부 | S 008 | 균열(폭0.3mm이상) | 0.5 | 18.0 | - | m | 1 | 18.00 | |
| 9 | 24상 | 천단부 | S 009 | 균열(폭0.3mm이상) | 0.5 | 10.0 | - | m | 1 | 10.00 | |
| 10 | 24상 | 천단부 | S 010 | 균열(폭0.3mm이상) | 0.5 | 10.0 | - | m | 1 | 10.00 | |

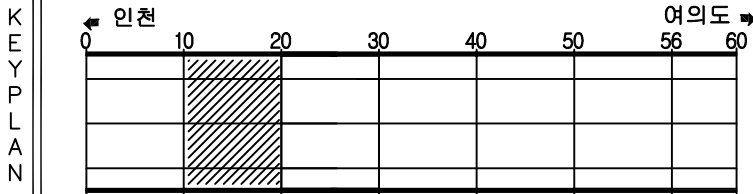
SECTION

| 번호 | 발생<br>년도 | 부재 | 위치 | 손상내용 | 손상현황 | | | | | | 비 고 |
|---|---|---|---|---|---|---|---|---|---|---|---|
| 1 | 22상 | 천단부 | S 019 | 균열(폭0.3mm이상) | 0.5 | 8.0 | - | m | 1 | 8.00 | 23상 보우 |
| 5 | 23하 | 측벽부 | S 011 | 누수흔적 | - | 0.1 | 0.5 | m <sup>2</sup> | 1 | 0.05 | |
| 6 | 24상 | 내부벽체 | S 019 | 누수흔적 | - | 0.1 | 0.5 | m <sup>2</sup> | 1 | 0.05 | |
| 11 | 24상 | 천단부 | S 011 | 균열(폭0.3mm이상) | 0.5 | 10.0 | - | m | 1 | 10.00 | |
| 12 | 24상 | 천단부 | S 012 | 균열(폭0.3mm이상) | 0.5 | 10.0 | - | m | 1 | 10.00 | |
| 13 | 24상 | 천단부 | S 013 | 균열(폭0.3mm이상) | 0.5 | 15.0 | - | m | 1 | 15.00 | |
| 14 | 24상 | 천단부 | S 014 | 균열(폭0.3mm이상) | 0.5 | 14.0 | - | m | 1 | 14.00 | 손상변경 |
| 15 | 24상 | 천단부 | S 015 | 균열(폭0.3mm이상) | 0.5 | 6.5 | - | m | 1 | 6.50 | |
| 16 | 24상 | 천단부 | S 015 | 균열(폭0.3mm이상) | 0.5 | 3.5 | - | m | 1 | 3.50 | |
| 17 | 24상 | 천단부 | S 016 | 균열(폭0.3mm이상) | 0.3 | 10.0 | - | m | 1 | 10.00 | |
| 18 | 24상 | 천단부 | S 020 | 균열(폭0.3mm이상) | 0.5 | 10.0 | - | m | 1 | 10.00 | |

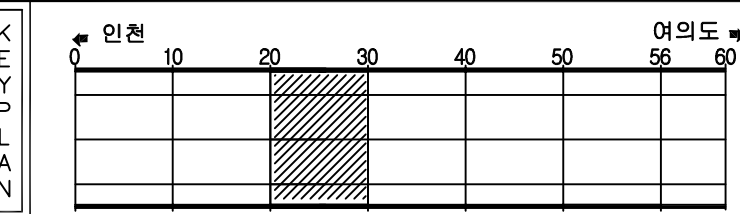
SECTION

| 번호 | 발생<br>년도 | 부재 | 위치 | 손상내용 | 손상현황 | | | | | | 비 고 |
|---|---|---|---|---|---|---|---|---|---|---|---|
| 1 | 22상 | 천단부 | S 021 | 균열(폭0.3mm이상) | 0.5 | 8.0 | - | m | 1 | 8.00 | 22상 보수 |
| 2 | 22상 | 천단부 | S 023 | 균열(폭0.3mm이상) | 0.5 | 8.0 | - | m | 1 | 8.00 | 22상 보수 |
| 3 | 22상 | 천단부 | S 024 | 균열(폭0.3mm이상) | 0.5 | 8.0 | - | m | 1 | 8.00 | 22상 보수 |
| 4 | 22상 | 천단부 | S 026 | 균열(폭0.3mm이상) | 0.5 | 8.0 | - | m | 1 | 8.00 | 22상 보수 |
| 5 | 22상 | 내부벽체 | S 027 | 누수흔적 | - | 1.0 | 0.5 | m <sup>2</sup> | 1 | 0.50 | |
| 6 | 22상 | 내부벽체 | S 028 | 누수(떨어짐) | - | - | - | EA | 1 | 1.00 | |
| 7 | 22상 | 내부벽체 | S 030 | 누수(스며있음) | - | - | - | EA | 1 | 1.00 | |
| 11 | 24상 | 내부벽체 | S 026 | 누수(떨어짐) | - | - | - | EA | 1 | 1.00 | |
| 19 | 24상 | 천단부 | S 022 | 균열(폭0.3mm이상) | 0.3 | 5.0 | - | m | 1 | 5.00 | |
| 20 | 24상 | 천단부 | S 023 | 균열(폭0.3mm이상) | 0.5 | 10.0 | - | m | 1 | 10.00 | |
| 21 | 24상 | 천단부 | S 024 | 균열(폭0.3mm미만) | 0.2 | 5.0 | - | m | 1 | 5.00 | |
| 22 | 24상 | 천단부 | S 025 | 균열(폭0.3mm이상) | 0.5 | 10.0 | - | m | 1 | 10.00 | |
| 23 | 24상 | 천단부 | S 027 | 누수흔적(토사유출흔적) | - | 0.3 | 1.0 | m <sup>2</sup> | 1 | 0.30 | |

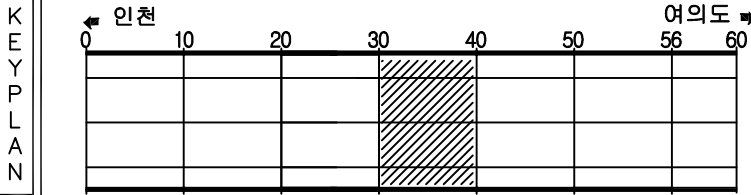
SECTION

| 번호 | 발생년도 | 부재 | 위치 | 손상내용 | 손상현황 | | | | | | 비고 |
|---|---|---|---|---|---|---|---|---|---|---|---|
| 1 | 22상 | 내부벽체 | S 033 | 누수(백태) | - | - | - | EA | 1 | 1.00 | 22상 보수 |
| 2 | 22상 | 내부벽체 | S 035 | 누수흔적 | - | 0.5 | 1.0 | m <sup>2</sup> | 1 | 0.50 | 22상 보수 |
| 7 | 24상 | 내부벽체 | S 035 | 누수(스며있음) | - | - | - | EA | 1 | 1.00 | |
