# ID : 복정고가교 본선-상행선 box내부(S1)

## 손 상 물 량 표

| 용역명 | | 2025년 상반기 복정고가교 정기안전점검 용역 | | | | | |

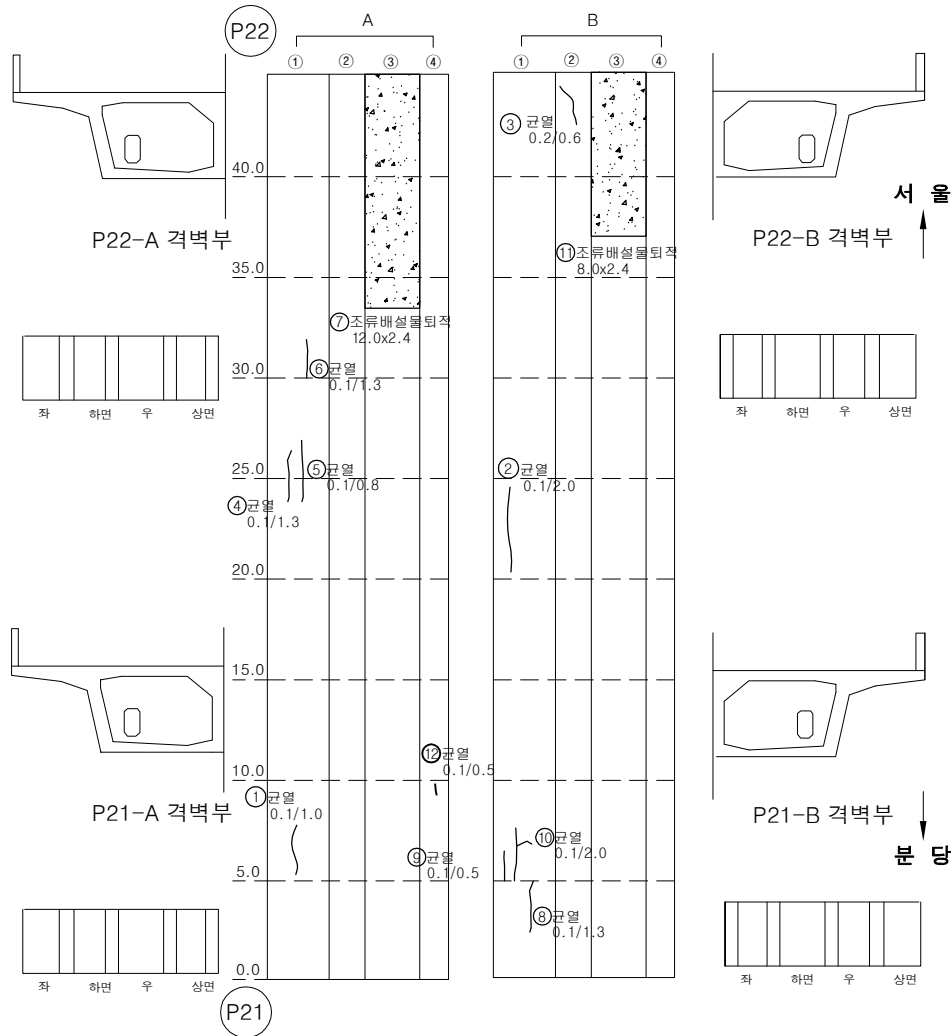
# ID : 복정고가교 본선-상행선 box내부(S22)

| 번호 | 손상내용 | 손상물량 | | | | | 비고 |
|---|---|---|---|---|---|---|---|
| 1 | 균열(0.1mm) | 0.1 | 1.0 | 1.00 | m | 1 | |
| 2 | 균열(0.1mm) | 0.1 | 2.0 | 2.00 | m | 1 | |
| 3 | 균열(0.2mm) | 0.2 | 0.6 | 0.60 | m | 1 | |
| 4 | 균열(0.1mm) | 0.1 | 1.3 | 1.30 | m | 1 | |
| 5 | 균열(0.1mm) | 0.1 | 1.5 | 1.50 | m | 1 | |
| 6 | 균열(0.1mm) | 0.1 | 1.3 | 1.30 | m | 1 | |
| 8 | 균열(0.1mm) | 0.1 | 1.3 | 1.30 | m | 1 | |
| 9 | 균열(0.1mm) | 0.1 | 0.5 | 0.50 | m | 1 | |
| 10 | 균열(0.1mm) | 0.1 | 2.0 | 2.00 | m | 1 | |
| 12 | 균열(0.1mm) | 0.1 | 0.5 | 0.50 | m | 1 | |

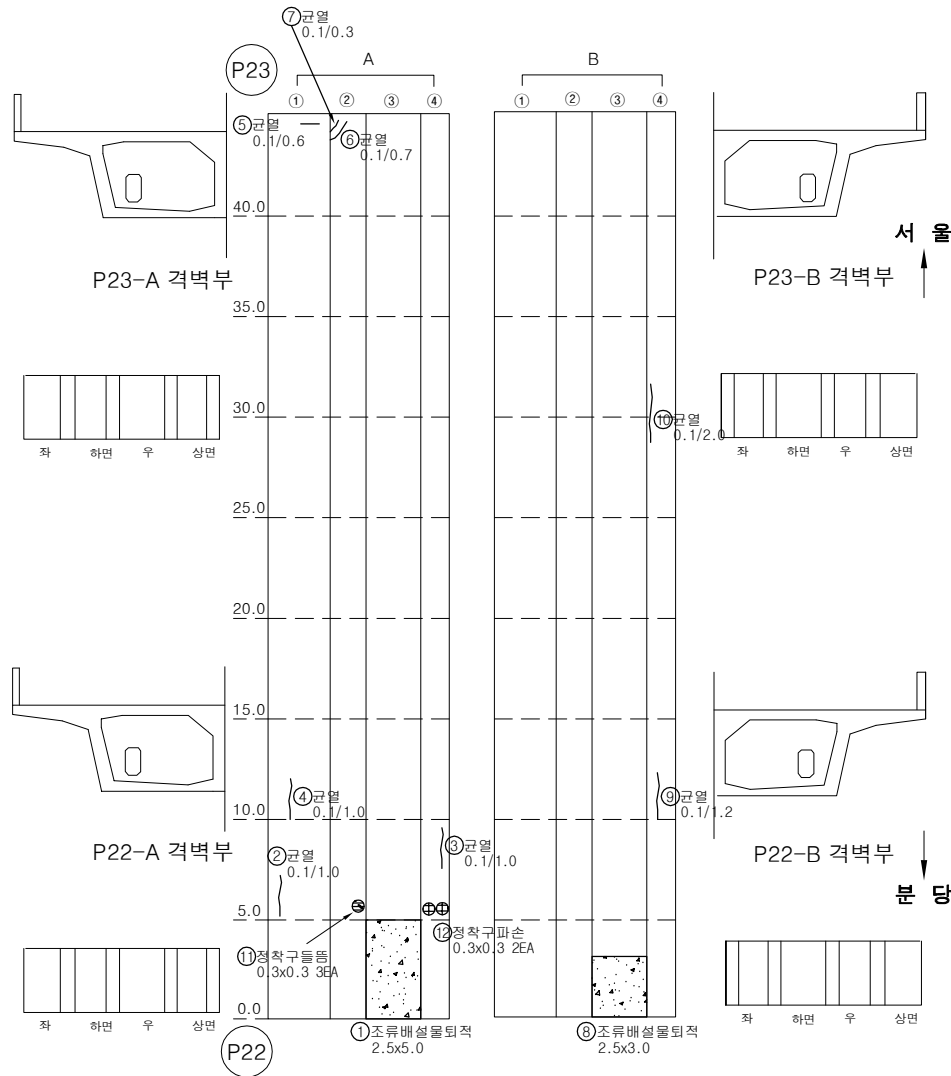
# ID : 복정고가교 본선-상행선 box내부(S23)

| 번호 | 손상내용 | 손상물량 | | | | | 비고 |
|---|---|---|---|---|---|---|---|
| 2 | 균열(0.1mm) | 0.1 | 1.0 | 1.00 | m | 1 | |
| 3 | 균열(0.1mm) | 0.1 | 1.0 | 1.00 | m | 1 | |
| 4 | 균열(0.1mm) | 0.1 | 1.0 | 1.00 | m | 1 | |
| 5 | 균열(0.1mm) | 0.1 | 0.6 | 0.60 | m | 1 | |
| 6 | 균열(0.1mm) | 0.1 | 0.7 | 0.70 | m | 1 | |
| 7 | 균열(0.1mm) | 0.1 | 0.3 | 0.30 | m | 1 | |
| 9 | 균열(0.1mm) | 0.1 | 1.2 | 1.20 | m | 1 | |
| 10 | 균열(0.1mm) | 0.1 | 2.0 | 2.00 | m | 1 | |

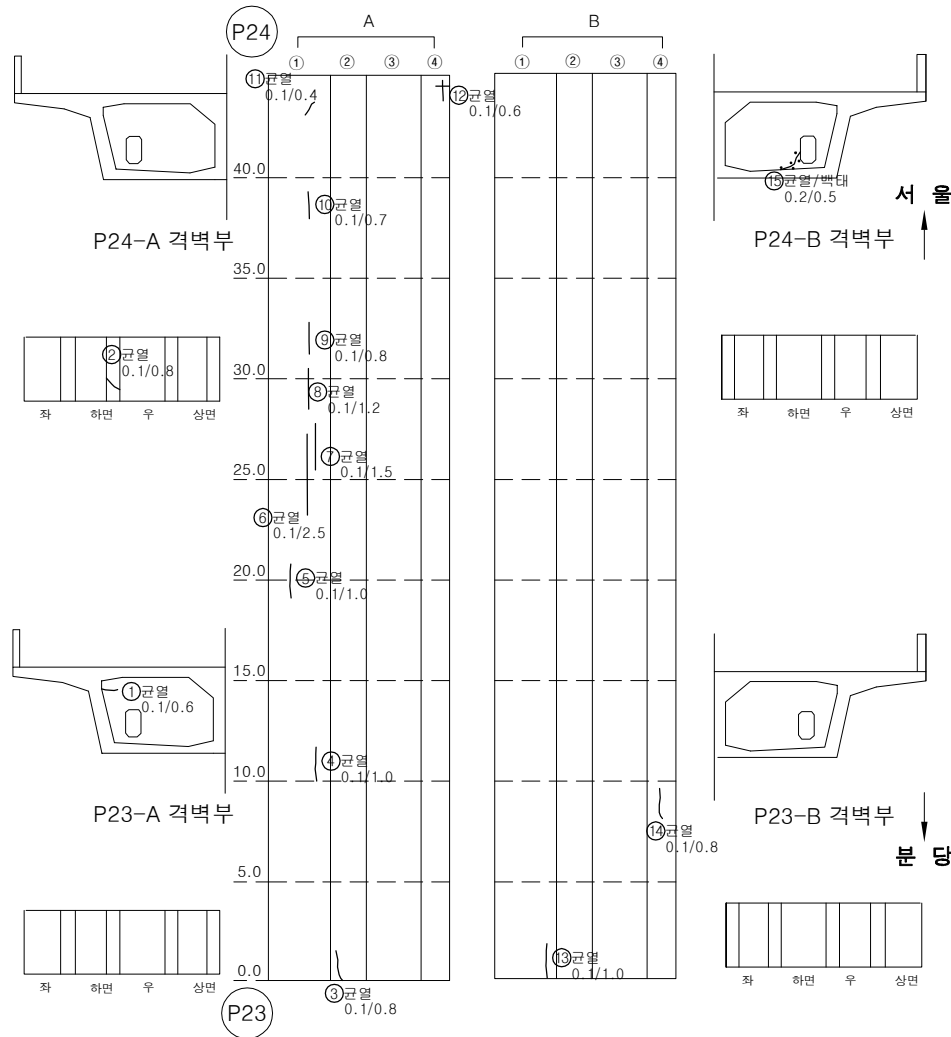
# ID : 복정고가교 본선-상행선 box내부(S24)

| 번호 | 손상내용 | 손상물량 | | | | | 비고 |
|---|---|---|---|---|---|---|---|
| 1 | 균열(0.1mm) | 0.1 | 0.6 | 0.60 | m | 1 | |
| 2 | 균열(0.1mm) | 0.1 | 0.8 | 0.80 | m | 1 | |
| 3 | 균열(0.1mm) | 0.1 | 0.8 | 0.80 | m | 1 | |
| 4 | 균열(0.1mm) | 0.1 | 1.0 | 1.00 | m | 1 | |
| 5 | 균열(0.1mm) | 0.1 | 1.0 | 1.00 | m | 1 | |
| 6 | 균열(0.1mm) | 0.1 | 2.5 | 2.50 | m | 1 | |
| 7 | 균열(0.1mm) | 0.1 | 1.5 | 1.50 | m | 1 | |
| 8 | 균열(0.1mm) | 0.1 | 1.2 | 1.20 | m | 1 | |
| 9 | 균열(0.1mm) | 0.1 | 0.8 | 0.80 | m | 1 | |
| 10 | 균열(0.1mm) | 0.1 | 0.7 | 0.70 | m | 1 | |
| 11 | 균열(0.1mm) | 0.1 | 0.4 | 0.40 | m | 1 | |
| 12 | 균열(0.1mm) | 0.1 | 0.6 | 0.60 | m | 1 | |
| 13 | 균열(0.1mm) | 0.1 | 1.0 | 1.00 | m | 1 | |
| 14 | 균열(0.1mm) | 0.1 | 0.8 | 0.80 | m | 1 | |
| 15 | 균열부백태 | 0.2 | 0.5 | 0.50 | m | 1 | |

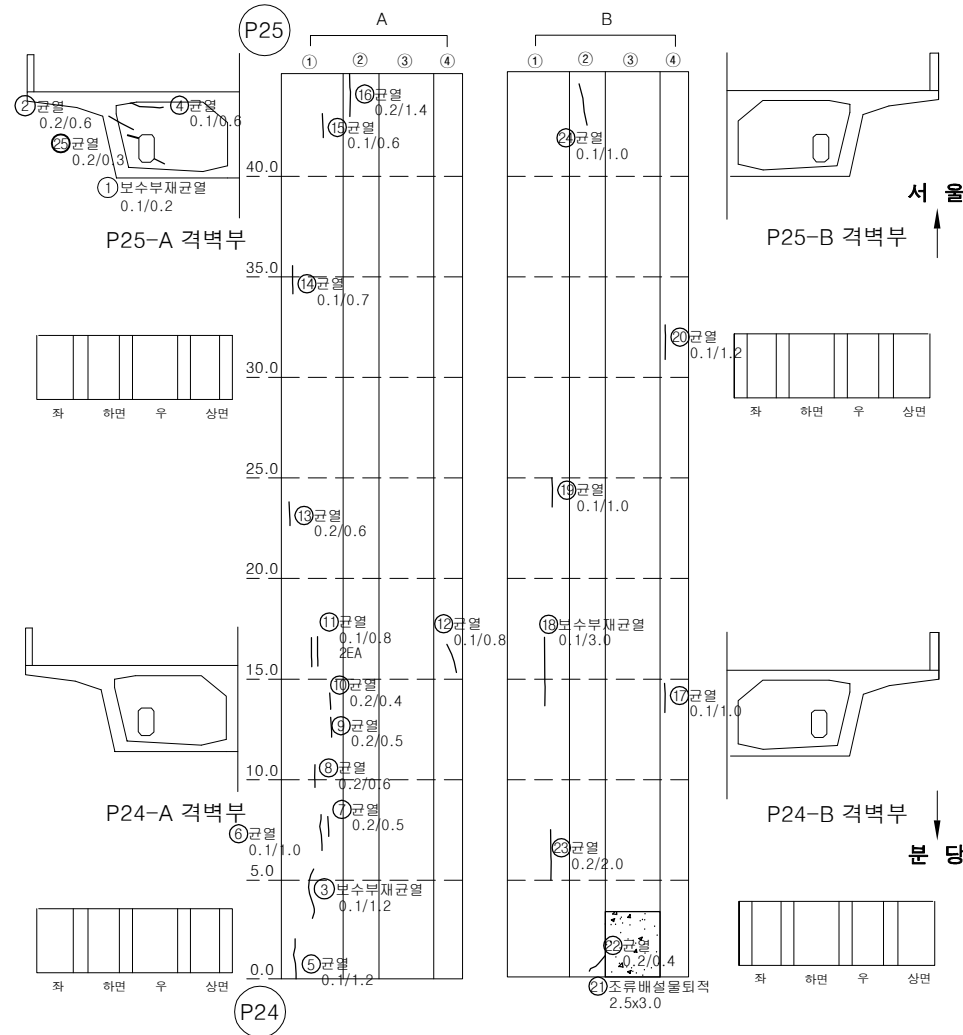
# ID : 복정고가교 본선-상행선 box내부(S25)

| 번호 | 손상내용 | 손상물량 | | | | | 비고 |
|---|---|---|---|---|---|---|---|
| 1 | 보수부 재균열(0.1mm) | 0.1 | 0.2 | 0.20 | m | 1 | |
| 2 | 균열(0.2mm) | 0.2 | 0.6 | 0.60 | m | 1 | |
| 3 | 보수부 재균열(0.1mm) | 0.1 | 1.2 | 1.20 | m | 1 | |
| 4 | 균열(0.1mm) | 0.1 | 0.6 | 0.60 | m | 1 | |
| 5 | 균열(0.1mm) | 0.1 | 1.2 | 1.20 | m | 1 | |
| 6 | 균열(0.1mm) | 0.1 | 1.0 | 1.00 | m | 1 | |
| 7 | 균열(0.2mm) | 0.2 | 0.5 | 0.50 | m | 1 | |
| 8 | 균열(0.2mm) | 0.2 | 0.6 | 0.60 | m | 1 | |
| 9 | 균열(0.2mm) | 0.2 | 0.5 | 0.50 | m | 1 | |
| 10 | 균열(0.2mm) | 0.2 | 0.4 | 0.40 | m | 1 | |
| 11 | 균열(0.1mm) | 0.1 | 0.8 | 1.60 | m | 2 | |
| 12 | 균열(0.1mm) | 0.1 | 0.8 | 0.80 | m | 1 | |
| 13 | 균열(0.2mm) | 0.2 | 0.6 | 0.60 | m | 1 | |
| 14 | 균열(0.1mm) | 0.1 | 0.7 | 0.70 | m | 1 | |
| 15 | 균열(0.1mm) | 0.1 | 0.6 | 0.60 | m | 1 | |
| 16 | 균열(0.2mm) | 0.2 | 1.4 | 1.40 | m | 1 | |
| 17 | 균열(0.1mm) | 0.1 | 1.0 | 1.00 | m | 1 | |
| 18 | 보수부 재균열(0.1mm) | 0.1 | 3.0 | 3.00 | m | 1 | |
| 19 | 균열(0.1mm) | 0.1 | 1.0 | 1.00 | m | 1 | |
| 20 | 균열(0.1mm) | 0.1 | 1.2 | 1.20 | m | 1 | |
| 22 | 균열(0.2mm) | 0.2 | 0.4 | 0.40 | m | 1 | |
| 23 | 균열(0.2mm) | 0.2 | 2.0 | 2.00 | m | 1 | |
| 24 | 균열(0.1mm) | 0.1 | 1.0 | 1.00 | m | 1 | |
| 25 | 균열(0.2mm) | 0.2 | 0.3 | 0.30 | m | 1 | |

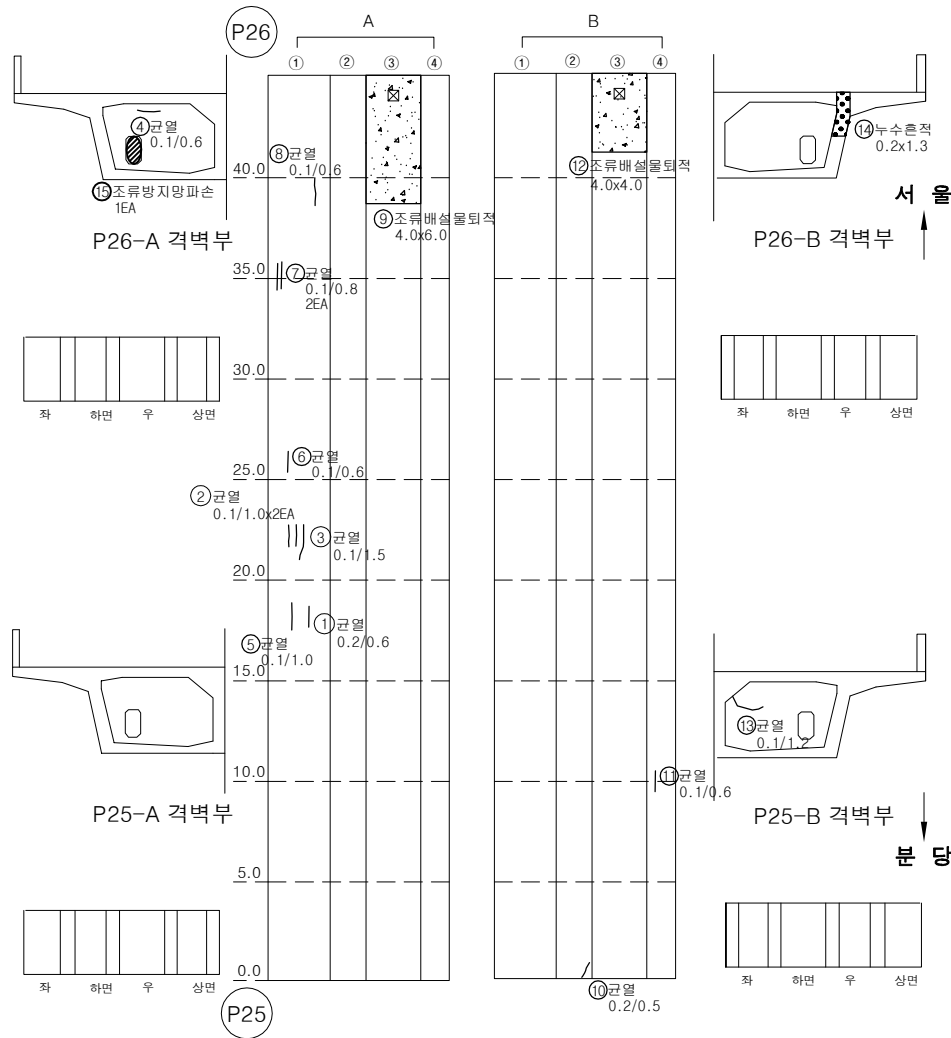
# ID : 복정고가교 본선-상행선 box내부(S26)

| 번호 | 손상내용 | 손상물량 | | | | | 비고 |
|---|---|---|---|---|---|---|---|
| 1 | 균열(0.2mm) | 0.2 | 0.6 | 0.60 | m | 1 | |
| 2 | 균열(0.1mm) | 0.1 | 1.0 | 2.00 | m | 2 | |
| 3 | 균열(0.1mm) | 0.1 | 1.5 | 1.50 | m | 1 | |
| 4 | 균열(0.1mm) | 0.1 | 0.6 | 0.60 | m | 1 | |
| 5 | 균열(0.1mm) | 0.1 | 1.0 | 1.00 | m | 1 | |
| 6 | 균열(0.1mm) | 0.1 | 0.6 | 0.60 | m | 1 | |
| 7 | 균열(0.1mm) | 0.1 | 0.8 | 1.60 | m | 2 | |
| 8 | 균열(0.1mm) | 0.1 | 0.6 | 0.60 | m | 1 | |
| 10 | 균열(0.2mm) | 0.2 | 0.5 | 0.50 | m | 1 | |
| 11 | 균열(0.1mm) | 0.1 | 0.6 | 0.60 | m | 1 | |
| 13 | 균열(0.1mm) | 0.1 | 1.2 | 1.20 | m | 1 | |
| 14 | 누수흔적 | 0.2 | 1.3 | 0.26 | m <sup>2</sup> | 1 | |

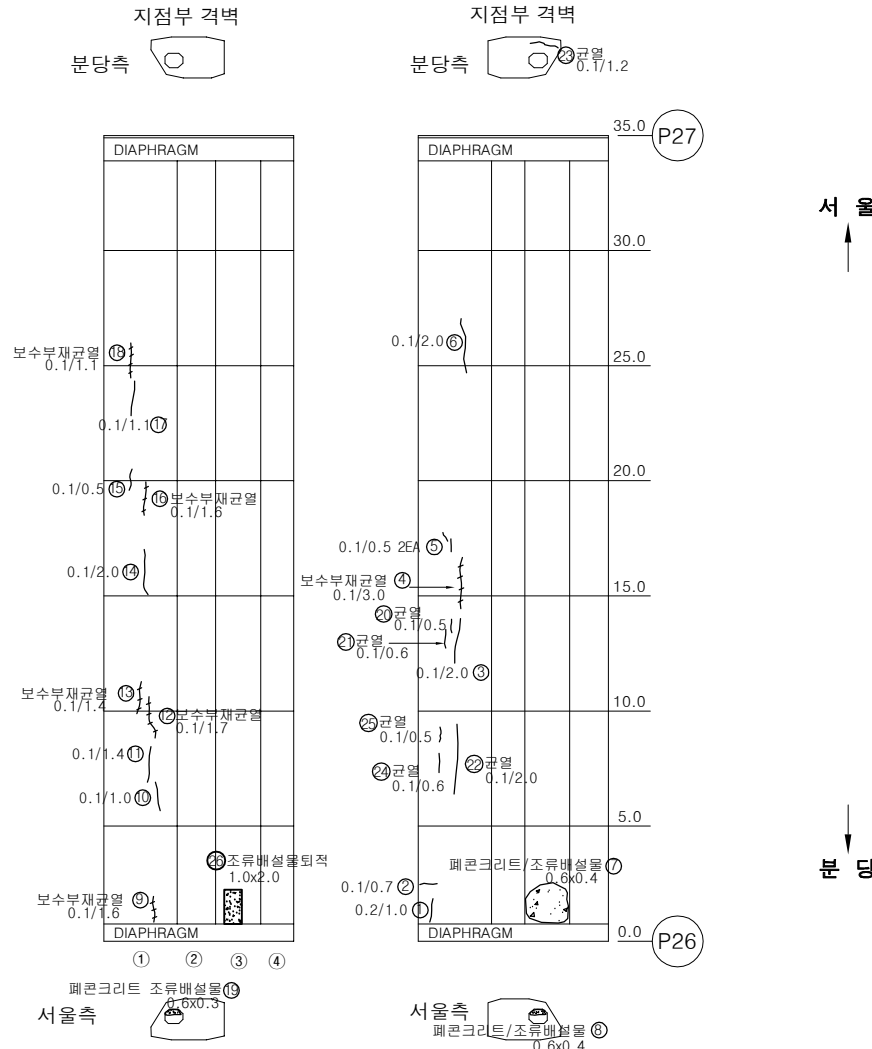
| 번호 | 손상내용 | 손상수량 | | | | | 비고 |
|---|---|---|---|---|---|---|---|
| 1 | 균열(0.2mm) | 0.2 | 1.0 | 1.00 | m | 1 | |
| 2 | 균열(0.1mm) | 0.1 | 0.7 | 0.70 | m | 1 | |
| 3 | 균열(0.1mm) | 0.1 | 2.0 | 2.00 | m | 1 | |
| 4 | 보수부 재균열(0.1mm) | 0.1 | 3.0 | 3.00 | m | 1 | |
| 5 | 균열(0.1mm) | 0.1 | 0.5 | 1.00 | m | 2 | |
| 6 | 균열(0.1mm) | 0.1 | 2.0 | 2.00 | m | 1 | |
| 9 | 보수부 재균열(0.1mm) | 0.1 | 1.6 | 1.60 | m | 1 | |
| 10 | 균열(0.1mm) | 0.1 | 1.0 | 1.00 | m | 1 | |
| 11 | 균열(0.1mm) | 0.1 | 1.4 | 1.40 | m | 1 | |
| 12 | 보수부 재균열(0.1mm) | 0.1 | 1.7 | 1.70 | m | 1 | |
| 13 | 보수부 재균열(0.1mm) | 0.1 | 1.4 | 1.40 | m | 1 | |
| 14 | 균열(0.1mm) | 0.1 | 2.0 | 2.00 | m | 1 | |
| 15 | 균열(0.1mm) | 0.1 | 0.5 | 0.50 | m | 1 | |
| 16 | 보수부 재균열(0.1mm) | 0.1 | 1.6 | 1.60 | m | 1 | |
| 17 | 균열(0.1mm) | 0.1 | 1.1 | 1.10 | m | 1 | |

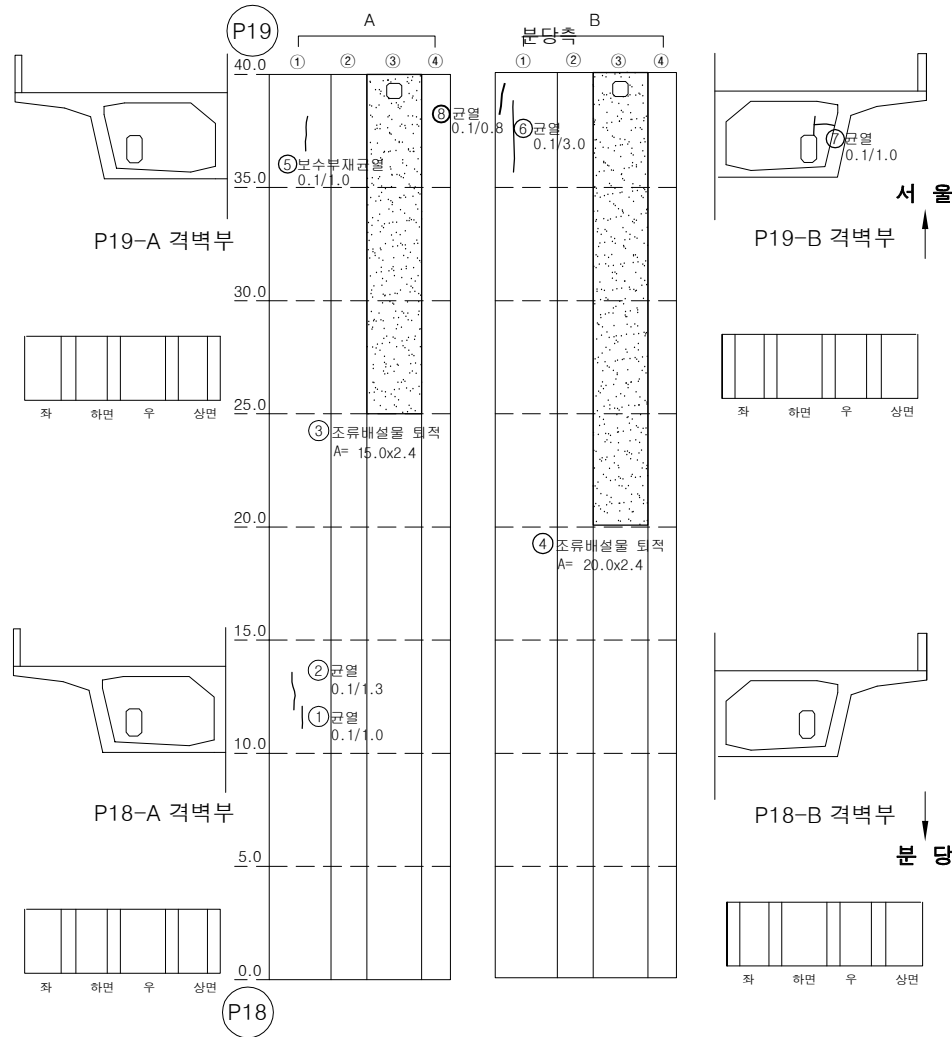
# ID : 복정고가교 본선-하행선 box내부(S19)

| 번호 | 손상내용 | 손상물량 | | | | | 비고 |
|---|---|---|---|---|---|---|---|
| 1 | 균열(0.1mm) | 0.1 | 1.0 | 1.00 | m | 1 | |
| 2 | 균열(0.1mm) | 0.1 | 1.3 | 1.30 | m | 1 | |
| 5 | 보수부재균열(0.1mm) | 0.1 | 1.0 | 1.00 | m | 1 | |
| 6 | 균열(0.1mm) | 0.1 | 3.0 | 3.00 | m | 1 | |
| 7 | 균열(0.1mm) | 0.1 | 1.0 | 1.00 | m | 1 | |
| 8 | 균열(0.1mm) | 0.1 | 0.8 | 0.80 | m | 1 | |

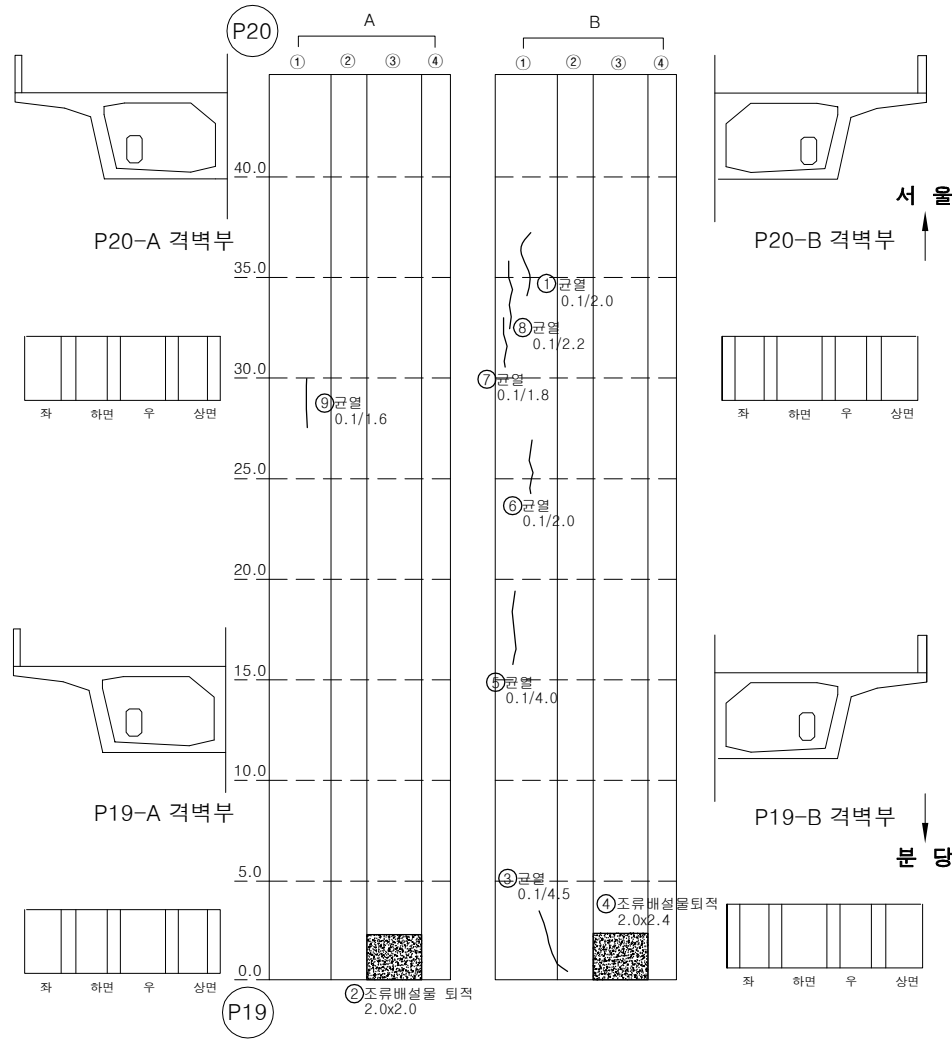
# ID : 복정고가교 본선-하행선 box내부(S20)

| 번호 | 손상내용 | 손상물량 | | | | | 비고 |
|---|---|---|---|---|---|---|---|
| 1 | 균열(0.1mm) | 0.1 | 2.0 | 2.00 | m | 1 | |
| 3 | 균열(0.1mm) | 0.1 | 4.5 | 4.50 | m | 1 | |
| 5 | 균열(0.1mm) | 0.1 | 4.0 | 4.00 | m | 1 | |
| 6 | 균열(0.1mm) | 0.1 | 2.0 | 2.00 | m | 1 | |
| 7 | 균열(0.1mm) | 0.1 | 1.8 | 1.80 | m | 1 | |
| 8 | 균열(0.1mm) | 0.1 | 2.2 | 2.20 | m | 1 | |
| 9 | 균열(0.1mm) | 0.1 | 1.6 | 1.60 | m | 1 | |

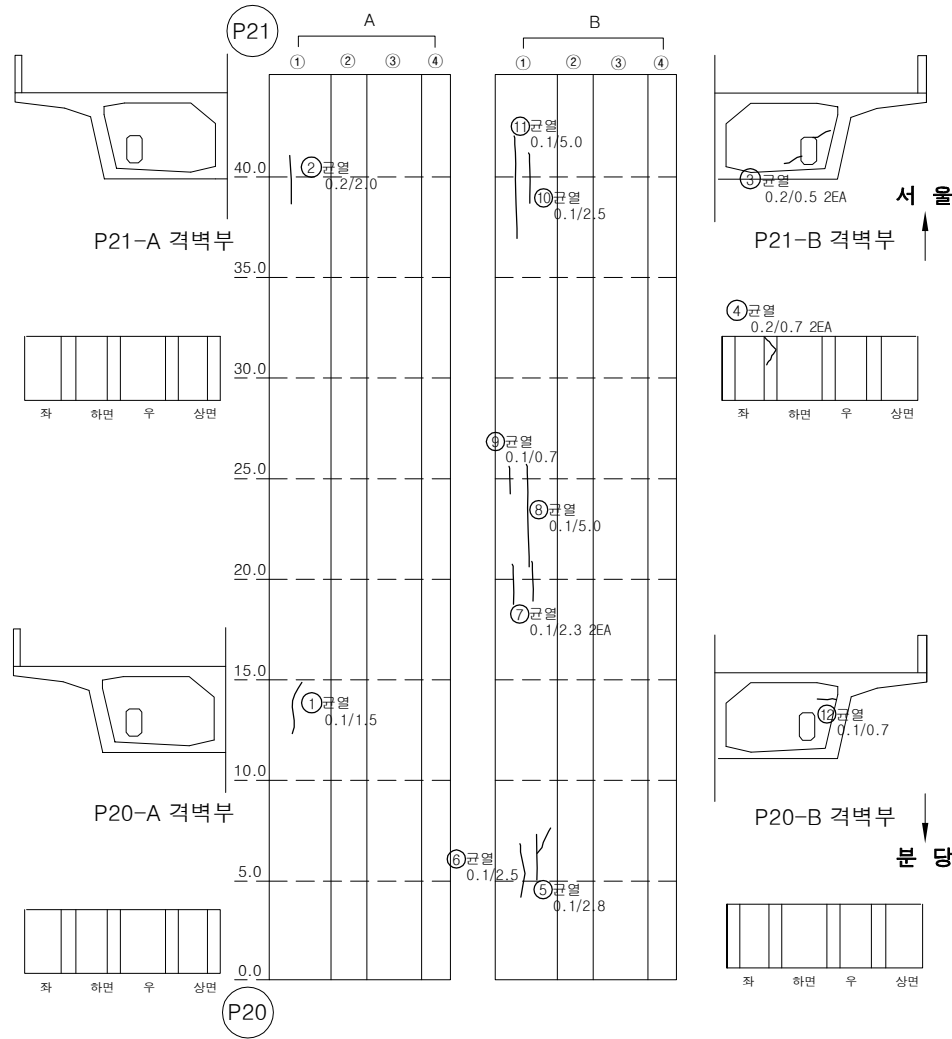
# ID : 복정고가교 본선-하행선 box내부(S21)

| 번호 | 손상내용 | 손상물량 | | | | | 비고 |
|---|---|---|---|---|---|---|---|
| 1 | 균열(0.1mm) | 0.1 | 1.5 | 1.50 | m | 1 | |
| 2 | 균열(0.2mm) | 0.2 | 2.0 | 2.00 | m | 1 | |
| 3 | 균열(0.2mm) | 0.2 | 0.5 | 1.00 | m | 2 | |
| 4 | 균열(0.2mm) | 0.2 | 0.7 | 1.40 | m | 2 | |
| 5 | 균열(0.1mm) | 0.1 | 2.8 | 2.80 | m | 1 | |
| 6 | 균열(0.1mm) | 0.1 | 2.5 | 2.50 | m | 1 | |
| 7 | 균열(0.1mm) | 0.1 | 2.3 | 4.60 | m | 2 | |
| 8 | 균열(0.1mm) | 0.1 | 5.0 | 5.00 | m | 1 | |
| 9 | 균열(0.1mm) | 0.1 | 0.7 | 0.70 | m | 1 | |
| 10 | 균열(0.1mm) | 0.1 | 2.5 | 2.50 | m | 1 | |
| 11 | 균열(0.1mm) | 0.1 | 5.0 | 5.00 | m | 1 | |
| 12 | 균열(0.1mm) | 0.1 | 0.7 | 0.70 | m | 1 | |

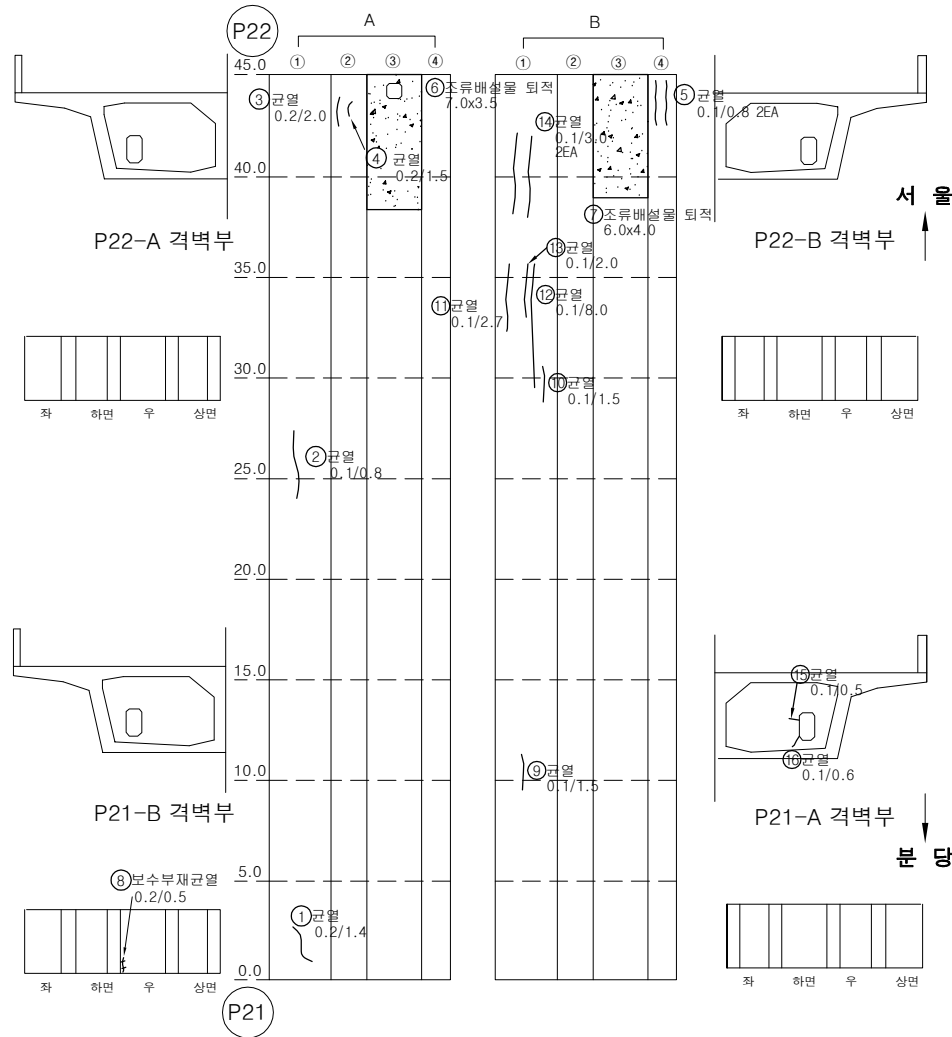
# ID : 복정고가교 본선-하행선 box내부(S22)

| 번호 | 손상내용 | 손상물량 | | | | | 비고 |
|---|---|---|---|---|---|---|---|
| 1 | 균열(0.2mm) | 0.2 | 1.4 | 1.40 | m | 1 | |
| 2 | 균열(0.1mm) | 0.1 | 0.8 | 0.80 | m | 1 | |
| 3 | 균열(0.2mm) | 0.2 | 2.0 | 2.00 | m | 1 | |
| 4 | 균열(0.2mm) | 0.2 | 1.5 | 1.50 | m | 1 | |
| 5 | 균열(0.1mm) | 0.1 | 0.8 | 1.60 | m | 2 | |
| 8 | 보수부재균열(0.2mm) | 0.2 | 0.5 | 0.50 | m | 1 | |
| 9 | 균열(0.1mm) | 0.1 | 1.5 | 1.50 | m | 1 | |
| 10 | 균열(0.1mm) | 0.1 | 1.5 | 1.50 | m | 1 | |
| 11 | 균열(0.1mm) | 0.1 | 2.7 | 2.70 | m | 1 | |
| 12 | 균열(0.1mm) | 0.1 | 8.0 | 8.00 | m | 1 | |
| 13 | 균열(0.1mm) | 0.1 | 2.0 | 2.00 | m | 1 | |
| 14 | 균열(0.1mm) | 0.1 | 3.0 | 6.00 | m | 2 | |
| 15 | 균열(0.1mm) | 0.1 | 0.5 | 0.50 | m | 1 | |
| 16 | 균열(0.1mm) | 0.1 | 0.6 | 0.60 | m | 1 | |

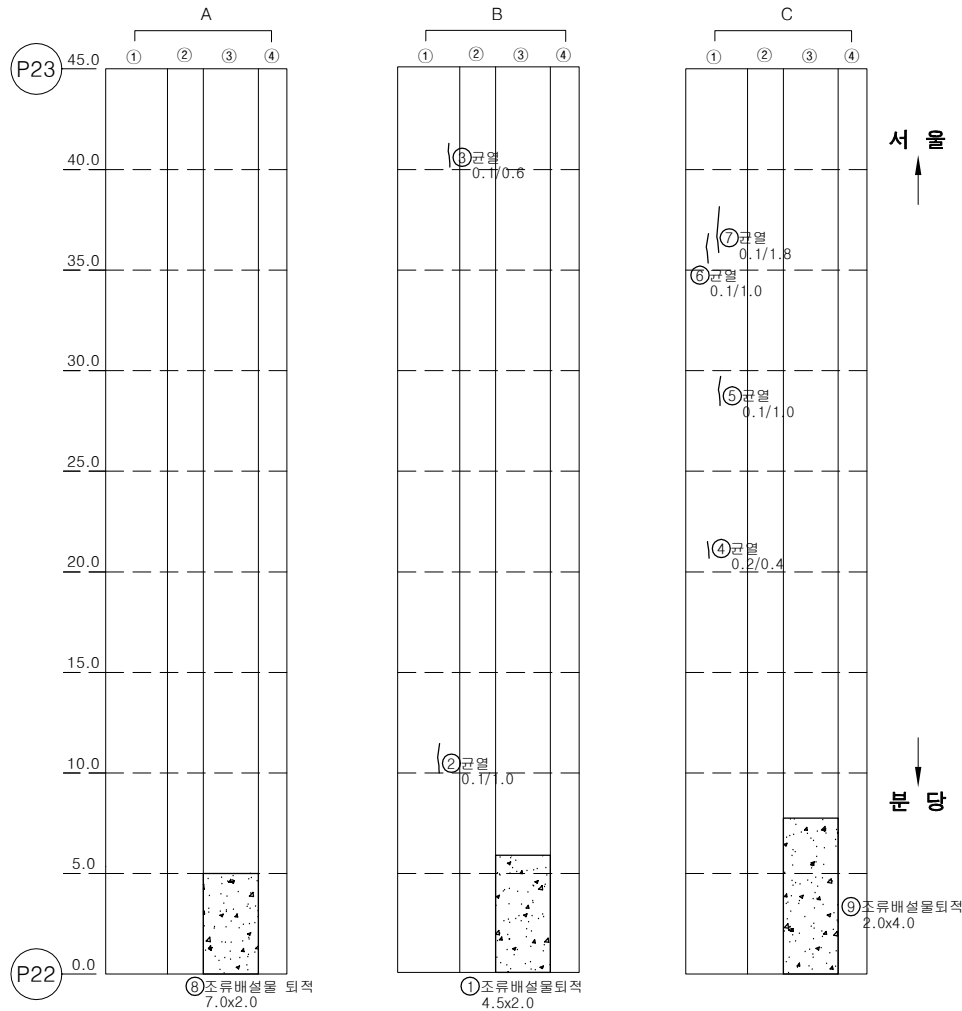
# ID : 복정고가교 본선-하행선 box내부(S23[1/2])

| 번호 | 손상내용 | 손상물량 | | | | | 비고 |
|---|---|---|---|---|---|---|---|
| 2 | 균열(0.1mm) | 0.1 | 1.0 | 1.00 | m | 1 | |
| 3 | 균열(0.1mm) | 0.1 | 0.6 | 0.60 | m | 1 | |
| 4 | 균열(0.2mm) | 0.2 | 0.4 | 0.40 | m | 1 | |
| 5 | 균열(0.1mm) | 0.1 | 1.0 | 1.00 | m | 1 | |
| 6 | 균열(0.1mm) | 0.1 | 1.0 | 1.00 | m | 1 | |
| 7 | 균열(0.1mm) | 0.1 | 1.8 | 1.80 | m | 1 | |

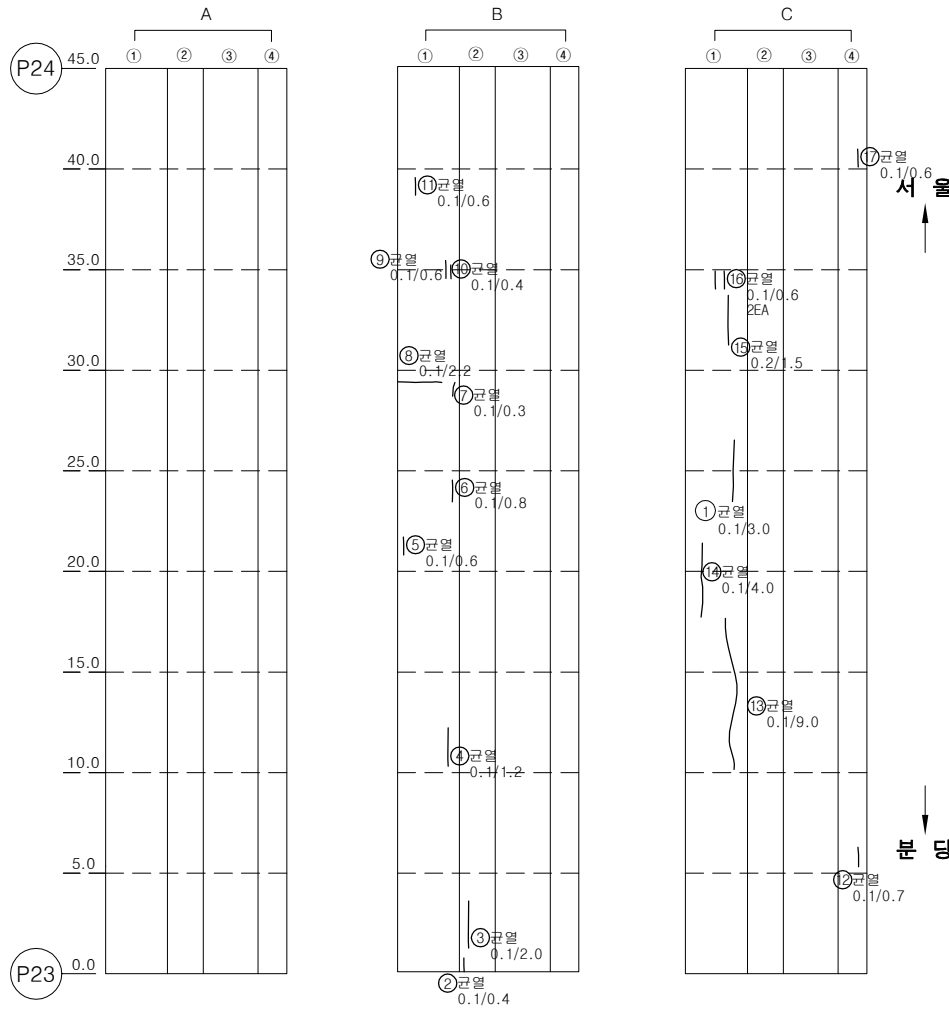
# ID : 복정고가교 본선-하행선 box내부(S24(1/2))

| 번호 | 손상내용 | 손상물량 | | | | | 비고 |
|---|---|---|---|---|---|---|---|
| 1 | 균열(0.1mm) | 0.1 | 3.0 | 3.00 | m | 1 | |
| 2 | 균열(0.1mm) | 0.1 | 0.4 | 0.40 | m | 1 | |
| 3 | 균열(0.1mm) | 0.1 | 2.0 | 2.00 | m | 1 | |
| 4 | 균열(0.1mm) | 0.1 | 1.2 | 1.20 | m | 1 | |
| 5 | 균열(0.1mm) | 0.1 | 0.6 | 0.60 | m | 1 | |
| 6 | 균열(0.1mm) | 0.1 | 0.8 | 0.80 | m | 1 | |
| 7 | 균열(0.1mm) | 0.1 | 0.3 | 0.30 | m | 1 | |
| 8 | 균열(0.1mm) | 0.1 | 2.2 | 2.20 | m | 1 | |
| 9 | 균열(0.1mm) | 0.1 | 0.6 | 0.60 | m | 1 | |
| 10 | 균열(0.1mm) | 0.1 | 0.4 | 0.40 | m | 1 | |
| 11 | 균열(0.1mm) | 0.1 | 0.6 | 0.60 | m | 1 | |
| 12 | 균열(0.1mm) | 0.1 | 0.7 | 0.70 | m | 1 | |
| 13 | 균열(0.1mm) | 0.1 | 9.0 | 9.00 | m | 1 | |
| 14 | 균열(0.1mm) | 0.1 | 4.0 | 4.00 | m | 1 | |
| 15 | 균열(0.2mm) | 0.2 | 1.5 | 1.50 | m | 1 | |
| 16 | 균열(0.1mm) | 0.1 | 0.6 | 1.20 | m | 2 | |
| 17 | 균열(0.1mm) | 0.1 | 0.6 | 0.60 | m | 1 | |
