# ID : 복정고가교 본선-상행선 하부구조(A1)

## 손 상 물 량 표

| 용역명 | | 2025년 상반기 복정고가교 정기안전점검 용역 | | | | | | | | |

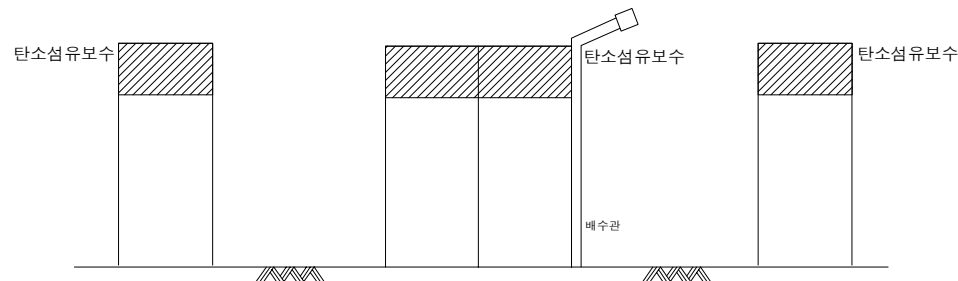
| 번호 | 손상내용 | 손상수량 | | | | | 비고 |
|---|---|---|---|---|---|---|---|
| 1 | 박리 | 8.0 | 2.0 | 16.00 | m <sup>2</sup> | 1 | |
| 2 | 박리 | 1.2 | 1.2 | 1.44 | m <sup>2</sup> | 1 | |
| 3 | 폐콘크리트퇴적 | 1.0 | 0.5 | 1.00 | m <sup>2</sup> | 2 | |
| 4 | 표면오염(누수흔적) | 1.5 | 10.0 | 15.00 | m <sup>2</sup> | 1 | |
| 5 | 균열(0.2mm) | 0.2 | 2.0 | 2.00 | m | 1 | |
| 6 | 백태 | 0.5 | 2.0 | 1.00 | m <sup>2</sup> | 1 | |
| 7 | 표면오염(누수흔적) | 10.0 | 1.3 | 13.00 | m <sup>2</sup> | 1 | |
| 8 | 백태 | 0.1 | 0.4 | 0.04 | m <sup>2</sup> | 1 | |
| 9 | 균열부백태 | 0.1 | 0.4 | 0.40 | m | 1 | |
| 10 | 균열(0.1mm) | 0.1 | 1.0 | 1.00 | m | 1 | |
| 11 | 균열부백태 | 0.3 | 1.5 | 1.50 | m | 1 | |
| 12 | 박리 | 0.3 | 0.4 | 0.12 | m <sup>2</sup> | 1 | |
| 13 | 백태 | 0.8 | 1.0 | 0.80 | m <sup>2</sup> | 1 | |
| 14 | 균열(0.2mm) | 0.2 | 1.2 | 2.40 | m | 2 | |
| 15 | 균열(0.2mm) | 0.2 | 1.0 | 1.00 | m | 1 | |
| 16 | 표면오염(누수흔적) | 2.2 | 10 | 22.00 | m <sup>2</sup> | 1 | |
| 17 | 백태 | 0.1 | 0.4 | 0.04 | m <sup>2</sup> | 1 | |

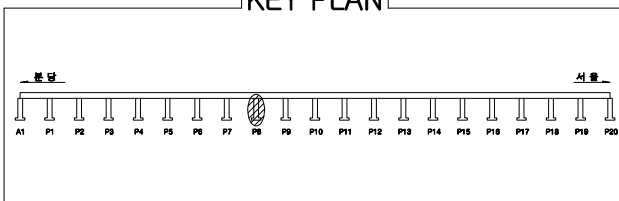
| 번호 | 손상내용 | 손상물량 | | | | | 비고 |
|---|---|---|---|---|---|---|---|
| 1 | 균열(0.1mm) | 0.1 | 3.6 | 3.60 | m | 1 | |
| 2 | 균열(0.2mm) | 0.2 | 2.0 | 2.00 | m | 1 | |
| 3 | 균열(0.2mm) | 0.2 | 1.0 | 1.00 | m | 1 | |

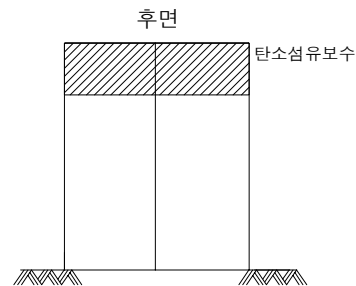
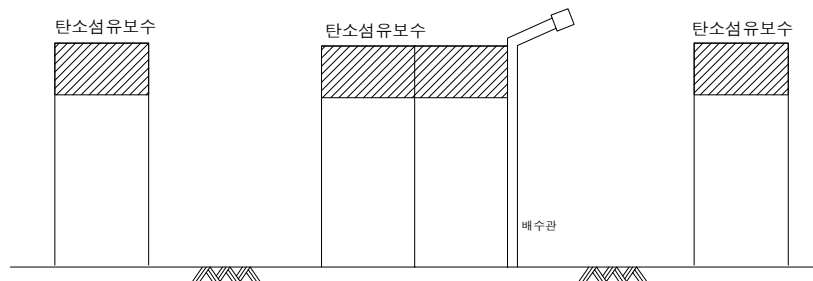
| 번호 | 손상내용 | 손상물량 | | | | | 비고 |
|---|---|---|---|---|---|---|---|
| 1 | 망상균열 | 1.0 | 1.5 | 1.50 | m <sup>2</sup> | 1 | |
| 2 | 망상균열 | 2.5 | 3.0 | 7.50 | m <sup>2</sup> | 1 | |
| 3 | 균열(0.2mm) | 0.2 | 1.0 | 1.00 | m | 1 | |
| 4 | 망상균열 | 1.5 | 2.0 | 3.00 | m <sup>2</sup> | 1 | |
| 5 | 망상균열 | 1.9 | 1.2 | 2.28 | m <sup>2</sup> | 1 | |
| 6 | 보수부망상균열, 들뜸 | 0.2 | 0.4 | 0.08 | m <sup>2</sup> | 1 | |
| 7 | 망상균열 | 1.9 | 1.2 | 2.28 | m <sup>2</sup> | 1 | |
| 9 | 균열(0.2mm) | 0.2 | 0.8 | 0.80 | m | 1 | |

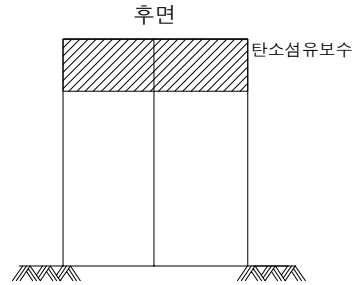
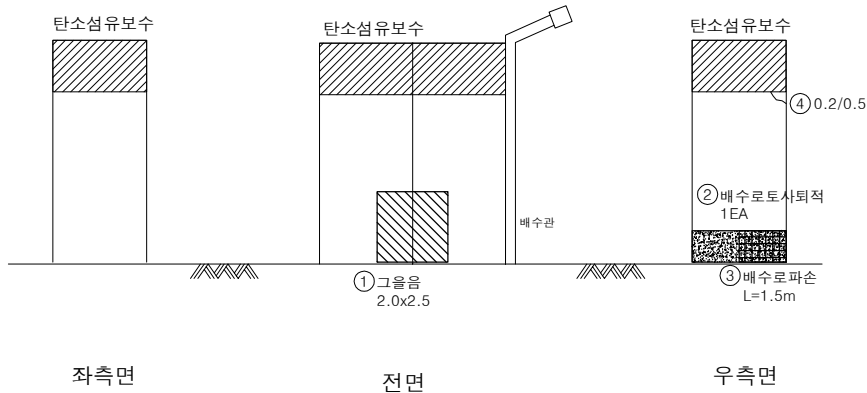
| 번호 | 손상내용 | 손상물량 | | | | | 비고 |
|---|---|---|---|---|---|---|---|
| 4 | 균열(0.2mm) | 0.2 | 0.5 | 0.50 | m | 1 | |

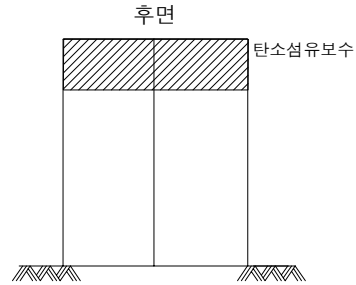
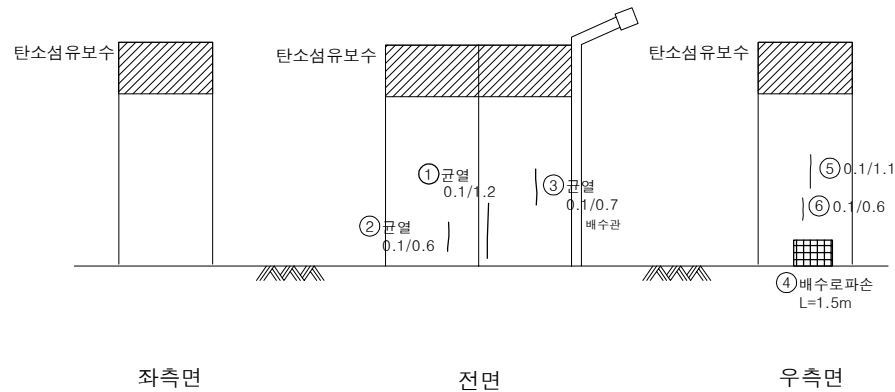
| 번호 | 손상내용 | 손상물량 | | | | | 비고 |
|---|---|---|---|---|---|---|---|
| 1 | 균열(0.1mm) | 0.1 | 1.2 | 1.20 | m | 1 | |
| 2 | 균열(0.1mm) | 0.1 | 0.6 | 0.60 | m | 1 | |
| 3 | 균열(0.1mm) | 0.1 | 0.7 | 0.70 | m | 1 | |
| 5 | 균열(0.1mm) | 0.1 | 1.1 | 1.10 | m | 1 | |
| 6 | 균열(0.1mm) | 0.1 | 0.6 | 0.60 | m | 1 | |
