# ID : 북정고가교 램프A-바닥판상면(S1)

## 손 상 물 량 표

| 용역명 | | 2025년 상반기 복정고가교 정기안전점검 용역 | | | | | | | |

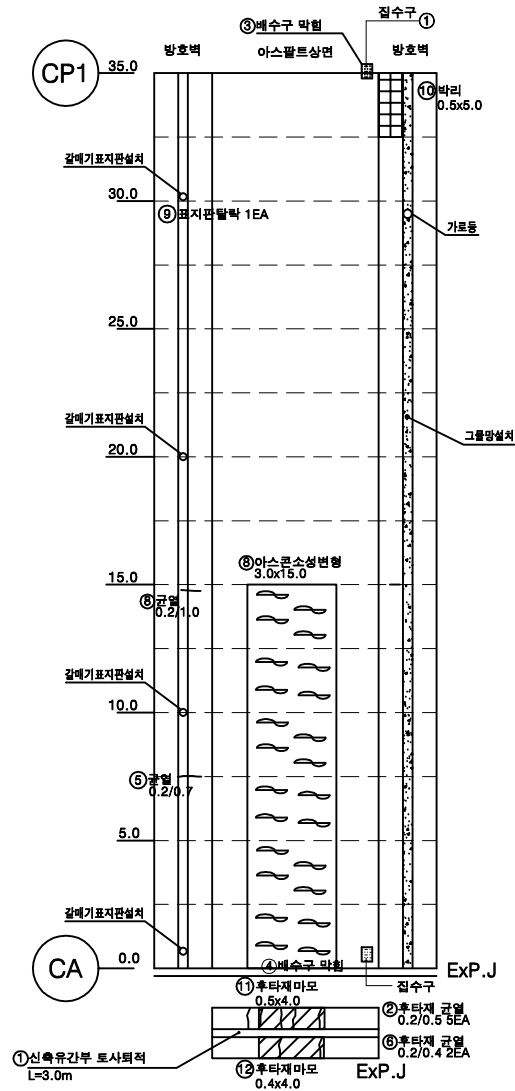
# ID : 북정고가교 램프C-바닥판상면(S1)

| 번호 | 손상내용 | 손상물량 | | | | | 비고 |
|---|---|---|---|---|---|---|---|
| 2 | 후타재 균열(0.2mm) | 0.2 | 0.5 | 2.50 | m | 5 | |
| 5 | 균열(0.2mm) | 0.2 | 0.7 | 0.70 | m | 1 | |
| 6 | 후타재 균열(0.2mm) | 0.2 | 0.4 | 0.80 | m | 2 | |
| 8 | 균열(0.2mm) | 0.2 | 1.0 | 1.00 | m | 1 | |

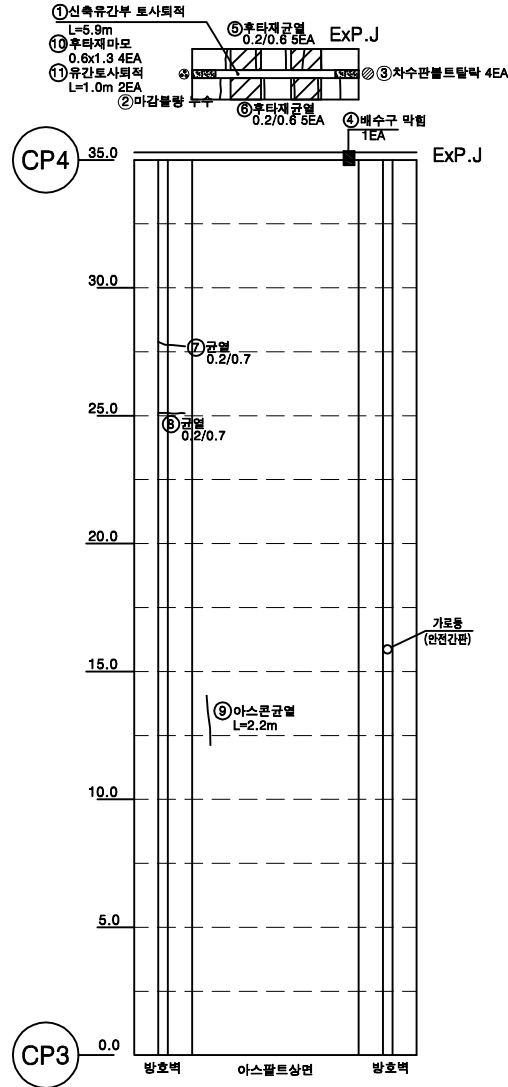
# ID : 복정고가교 램프C-바닥판상면(S4)

| 번호 | 손상내용 | 손상물량 | | | | | 비고 |
|---|---|---|---|---|---|---|---|
| 2 | 마감불량/누수 | | | 1.00 | EA | 1 | |
| 5 | 후타재 균열(0.2mm) | 0.2 | 0.6 | 3.00 | m | 5 | |
| 6 | 후타재 균열(0.2mm) | 0.2 | 0.6 | 3.00 | m | 5 | |
| 7 | 균열(0.2mm) | 0.2 | 0.7 | 0.70 | m | 1 | |
| 8 | 균열(0.2mm) | 0.2 | 0.7 | 0.70 | m | 1 | |
| 9 | 아스콘 균열 | | 2.2 | 2.20 | m | 1 | |

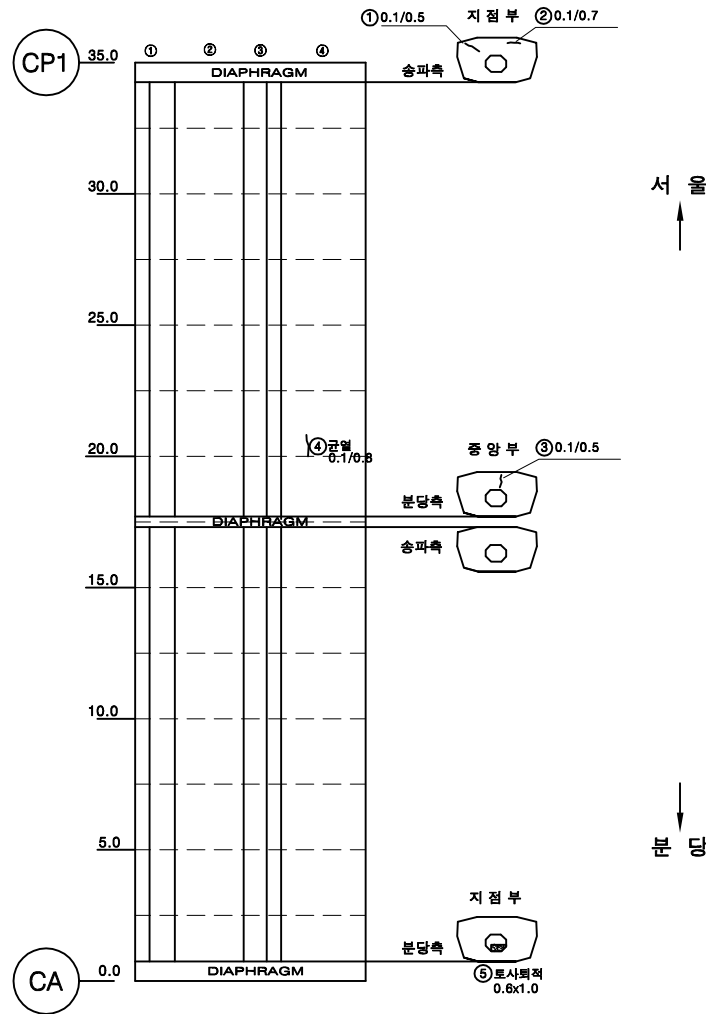
# ID : 북정고가교 램프C-box내부(S1)

| 번호 | 손상내용 | 손상물량 | | | | | 비고 |
|---|---|---|---|---|---|---|---|
| 1 | 균열(0.1mm) | 0.1 | 0.5 | 0.50 | m | 1 | |
| 2 | 균열(0.1mm) | 0.1 | 0.7 | 0.70 | m | 1 | |
| 3 | 균열(0.1mm) | 0.1 | 0.5 | 0.50 | m | 1 | |
| 4 | 균열(0.1mm) | 0.1 | 0.8 | 0.80 | m | 1 | |

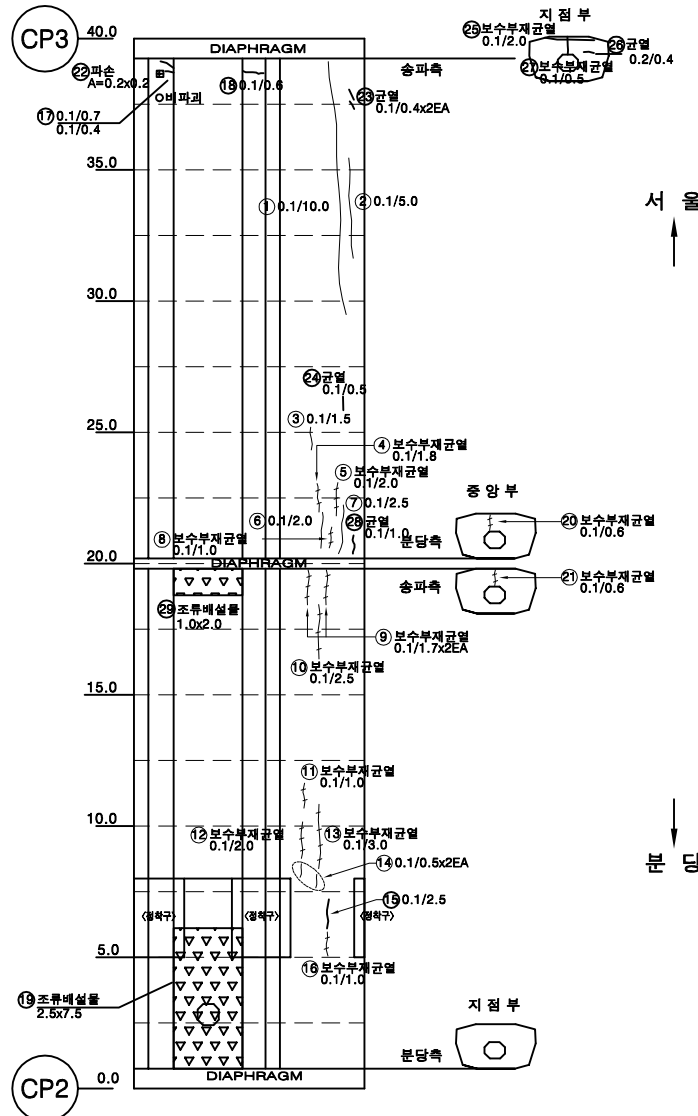
# ID : 북정고가교 램프C-box내부(S3)

| 번호 | 손상내용 | 손상물량 | | | | | 비고 |
|---|---|---|---|---|---|---|---|
| 1 | 균열(0.1mm) | 0.1 | 10.0 | 10.00 | m | 1 | |
| 2 | 균열(0.1mm) | 0.1 | 5.0 | 5.00 | m | 1 | |
| 3 | 균열(0.1mm) | 0.1 | 1.5 | 1.50 | m | 1 | |
| 4 | 보수부 재균열(0.1mm) | 0.1 | 1.8 | 1.80 | m | 1 | |
| 5 | 보수부 재균열(0.1mm) | 0.1 | 2.0 | 2.00 | m | 1 | |
| 6 | 균열(0.1mm) | 0.1 | 2.0 | 2.00 | m | 1 | |
| 7 | 균열(0.1mm) | 0.1 | 2.5 | 2.50 | m | 1 | |
| 8 | 보수부 재균열(0.1mm) | 0.1 | 1.0 | 1.00 | m | 1 | |
| 9 | 보수부 재균열(0.1mm) | 0.1 | 1.7 | 3.40 | m | 2 | |
| 10 | 보수부 재균열(0.1mm) | 0.1 | 2.5 | 2.50 | m | 1 | |
| 11 | 보수부 재균열(0.1mm) | 0.1 | 1.0 | 1.00 | m | 1 | |
| 12 | 보수부 재균열(0.1mm) | 0.1 | 2.0 | 2.00 | m | 1 | |
| 13 | 보수부 재균열(0.1mm) | 0.1 | 3.0 | 3.00 | m | 1 | |
| 14 | 균열(0.1mm) | 0.1 | 0.5 | 1.00 | m | 2 | |
| 15 | 균열(0.1mm) | 0.1 | 2.5 | 2.50 | m | 1 | |
| 16 | 보수부 재균열(0.1mm) | 0.1 | 1.0 | 1.00 | m | 1 | |
| 17 | 균열(0.1mm) | 0.1 | 1.1 | 1.10 | m | 1 | |
| 18 | 균열(0.1mm) | 0.1 | 0.6 | 0.60 | m | 1 | |
| 20 | 보수부 재균열(0.1mm) | 0.1 | 0.6 | 0.60 | m | 1 | |
| 21 | 보수부 재균열(0.1mm) | 0.1 | 0.6 | 0.60 | m | 1 | |
| 23 | 균열(0.1mm) | 0.1 | 0.4 | 0.80 | m | 2 | |
| 24 | 균열(0.1mm) | 0.1 | 0.5 | 0.50 | m | 1 | |
| 25 | 보수부 재균열(0.1mm) | 0.1 | 2.0 | 2.00 | m | 1 | |
| 26 | 균열(0.2mm) | 0.2 | 0.4 | 0.40 | m | 1 | |
| 27 | 보수부 재균열(0.1mm) | 0.1 | 0.5 | 0.50 | m | 1 | |
| 28 | 균열(0.1mm) | 0.1 | 1.0 | 1.00 | m | 1 | |

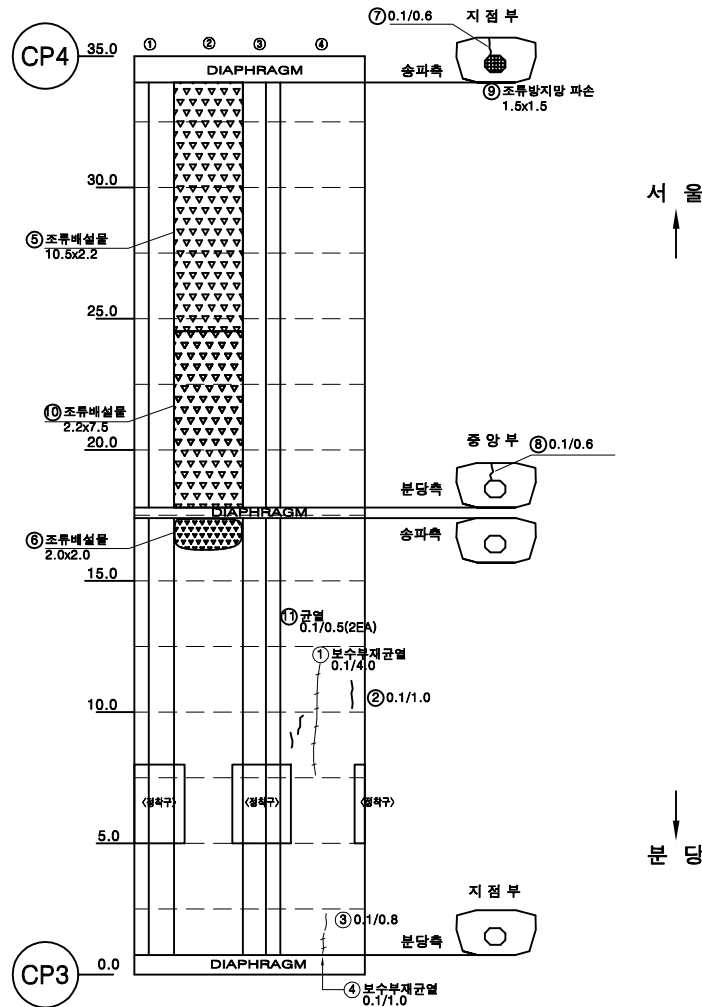
# ID : 북정고가교 램프C-box내부(S4)

| 번호 | 손상내용 | 손상물량 | | | | | 비고 |
|---|---|---|---|---|---|---|---|
| 1 | 보수부 재균열(0.1mm) | 0.1 | 4.0 | 4.00 | m | 1 | |
| 2 | 균열(0.1mm) | 0.1 | 1.0 | 1.00 | m | 1 | |
| 3 | 균열(0.1mm) | 0.1 | 0.8 | 0.80 | m | 1 | |
| 4 | 보수부 재균열(0.1mm) | 0.1 | 1.0 | 1.00 | m | 1 | |
| 7 | 균열(0.1mm) | 0.1 | 0.6 | 0.60 | m | 1 | |
| 8 | 균열(0.1mm) | 0.1 | 0.6 | 0.60 | m | 1 | |
| 11 | 균열(0.1mm) | 0.1 | 0.5 | 1.00 | m | 2 | |

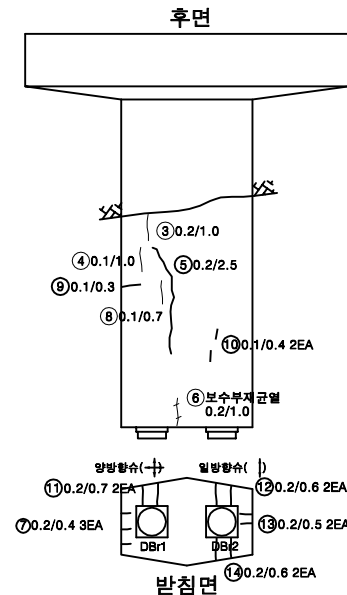
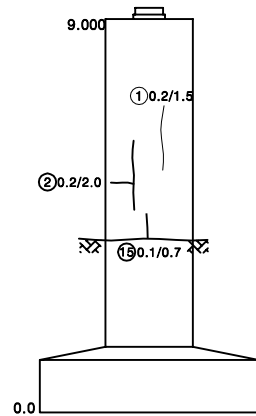
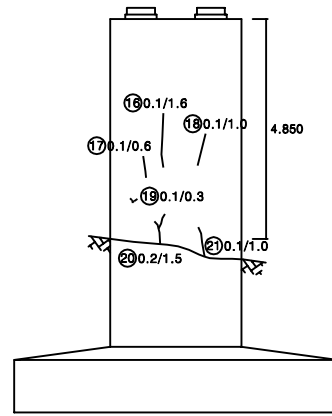
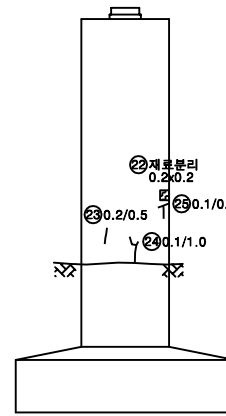
좌  
남한산성

| 번호 | 손상내용 | 손상물량 | | | | | 비고 |
|---|---|---|---|---|---|---|---|
| 1 | 균열(0.2mm) | 0.2 | 1.5 | 1.50 | m | 1 | |
| 2 | 균열(0.2mm) | 0.2 | 2.0 | 2.00 | m | 1 | |
| 3 | 균열(0.2mm) | 0.2 | 1.0 | 1.00 | m | 1 | |
| 4 | 균열(0.1mm) | 0.1 | 1.0 | 1.00 | m | 1 | |
| 5 | 균열(0.2mm) | 0.2 | 2.5 | 2.50 | m | 1 | |
| 6 | 보수부 재균열(0.2mm) | 0.2 | 1.0 | 1.00 | m | 1 | |

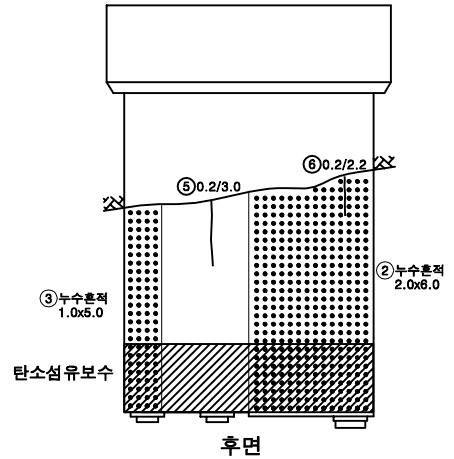
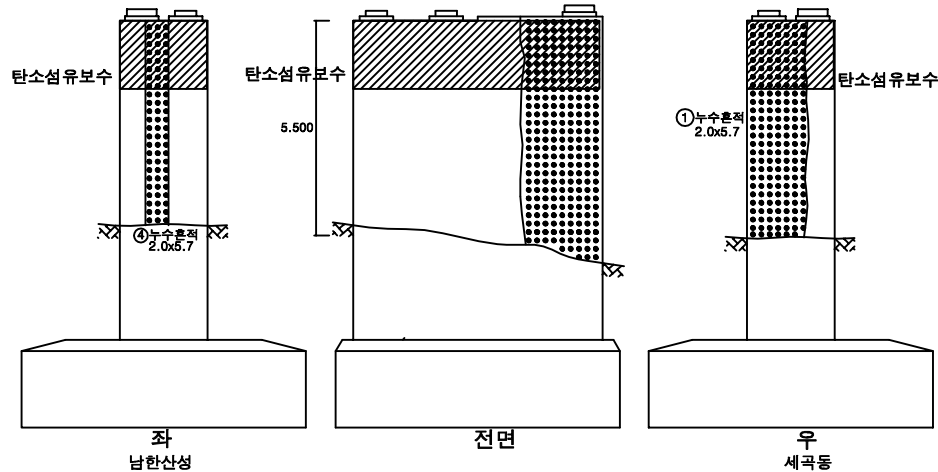
ID : 복정고가교 램프D-하부구조(P5)

| 번호 | 손상내용 | 손상물량 | | | | | 비고 |
|---|---|---|---|---|---|---|---|
| 1 | 누수흔적 | 2.0 | 5.7 | 11.40 | m <sup>2</sup> | 1 | |
| 2 | 누수흔적 | 2.0 | 6.0 | 12.00 | m <sup>2</sup> | 1 | |
| 3 | 누수흔적 | 1.0 | 5.0 | 5.00 | m <sup>2</sup> | 1 | |
| 4 | 누수흔적 | 2.0 | 5.7 | 11.40 | m <sup>2</sup> | 1 | |
| 5 | 균열(0.2mm) | 0.2 | 3.0 | 3.00 | m | 1 | |
| 6 | 균열(0.2mm) | 0.2 | 2.2 | 2.20 | m | 1 | |
