상주영천고속도로 2024~2025년 시설물 안전점검 용역  
(2025년 상반기 정기안전점검)

# 외 관 조 사 망 도

산하교

2025.04

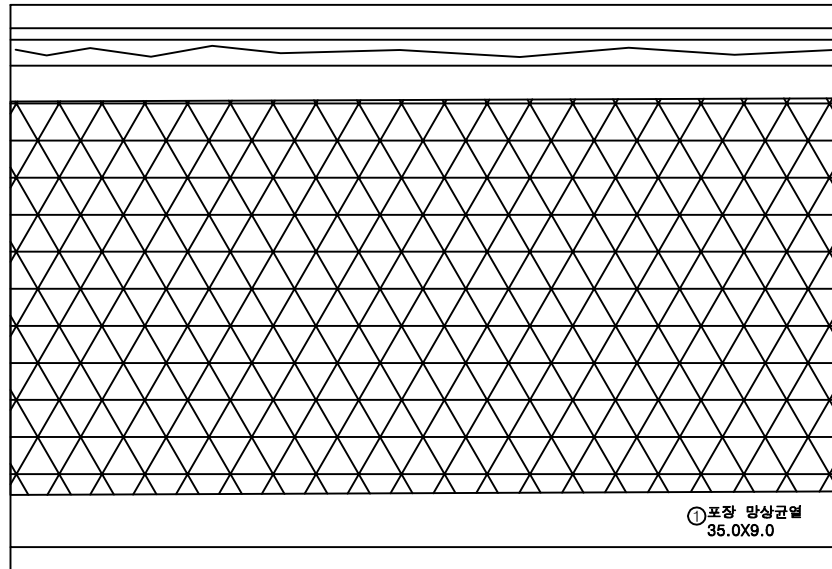
| 번호 | 구분 | 부재 | 손상내용 | 손상현황 | | | | | | 비고 |
|---|---|---|---|---|---|---|---|---|---|---|
| 1 | 19하 | 교면포장 | 포장 망상균열 | | 35.0 | 9.0 | 315.00 | m <sup>2</sup> | 1 | |
| 2 | 23하 | 방호벽 | 방호벽 균열 | 0.2 | 35.0 | | 35.00 | m | 1 | |

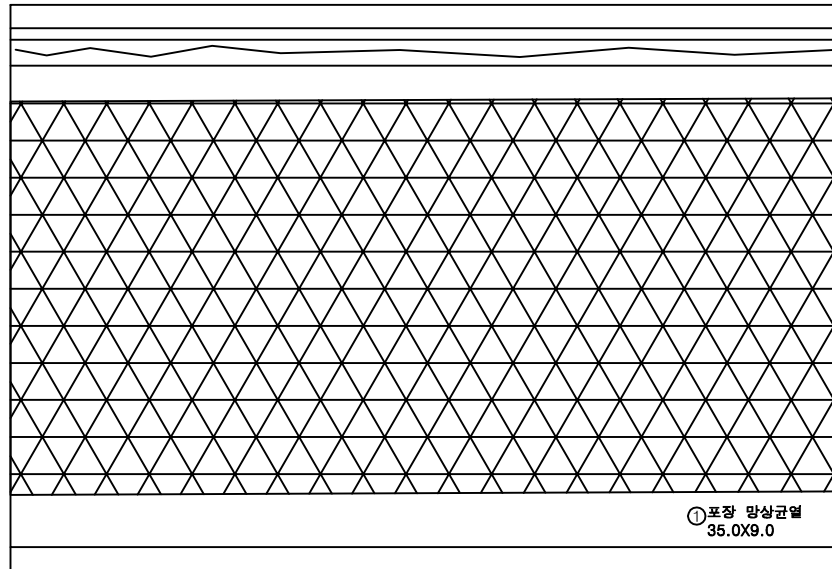
| 번호 | 구분 | 부재 | 손상내용 | 손상현황 | | | | | | 비고 |
|---|---|---|---|---|---|---|---|---|---|---|
| 1 | 19하 | 교면포장 | 포장 망상균열 | | 35.0 | 9.0 | 315.00 | m <sup>2</sup> | 1 | |
| 2 | 23하 | 방호벽 | 방호벽 균열 | 0.2 | 35.0 | | 35.00 | m | 1 | |

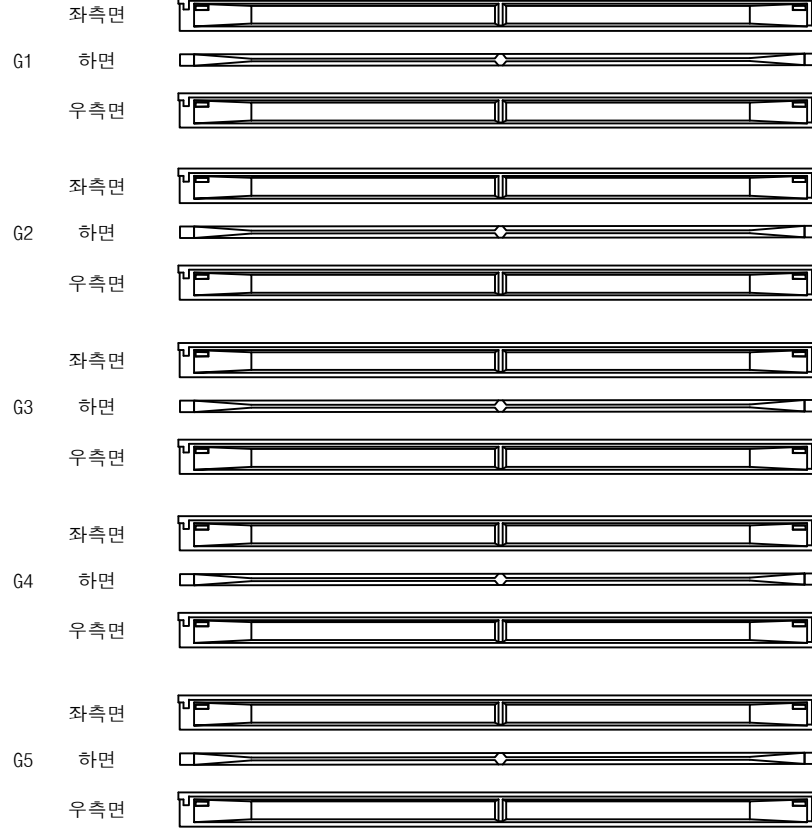
ID : 산하교 거더 S1 (G1~G5)(상주방향)

| 번호 | 구분 | 부재 | 손상내용 | 손상현황 | | | | | | 비고 |
|---|---|---|---|---|---|---|---|---|---|---|
| 1 | 19하 | 거더 | 균열(0.3mm미만) | 0.2 | 1.0 | | 1.00 | m | 1 | |

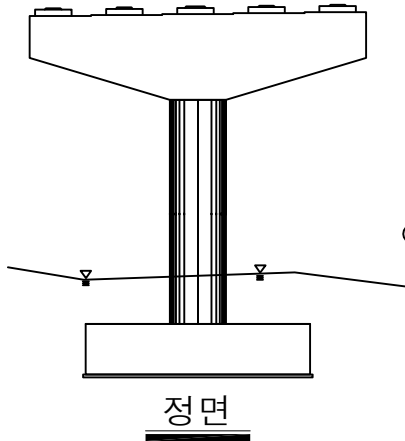
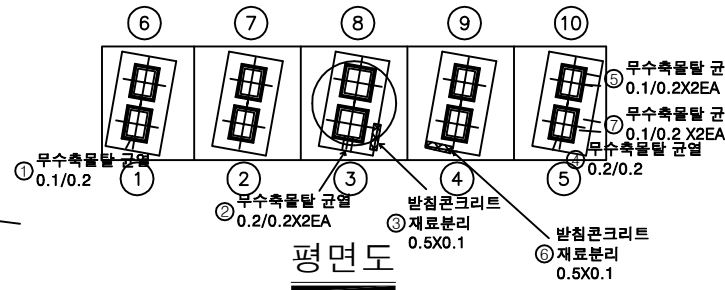
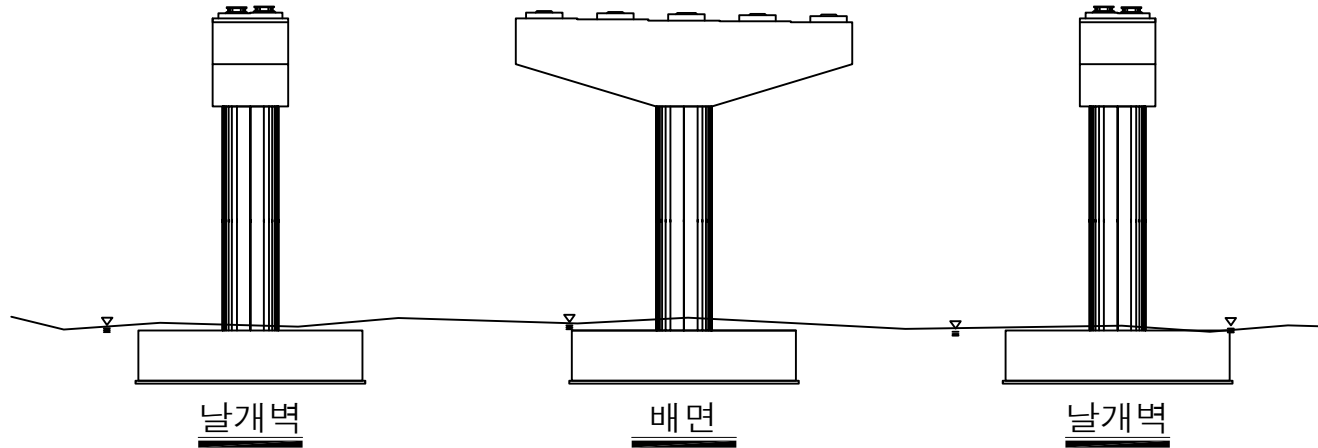
| 번호 | 구분 | 부재 | 손상내용 | 손상현황 | | | | | | 비고 |
|---|---|---|---|---|---|---|---|---|---|---|
| 1 | 19하 | 교량받침 | 무수축물탈 균열 | 0.1 | 0.2 | | 0.20 | m | 1 | |
| 2 | 19하 | 교량받침 | 무수축물탈 균열 | 0.2 | 0.2 | | 0.40 | m | 2 | |
| 4 | 19하 | 교량받침 | 무수축물탈 균열 | 0.2 | 0.2 | | 0.20 | m | 1 | |
| 5 | 19하 | 교량받침 | 무수축물탈 균열 | 0.1 | 0.2 | | 0.40 | m | 2 | |
| 7 | 21하 | 교량받침 | 무수축물탈 균열 | 0.1 | 0.2 | | 0.40 | m | 2 | |

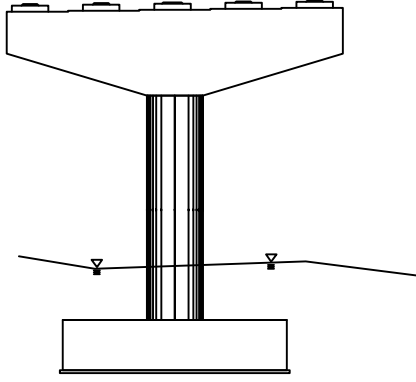
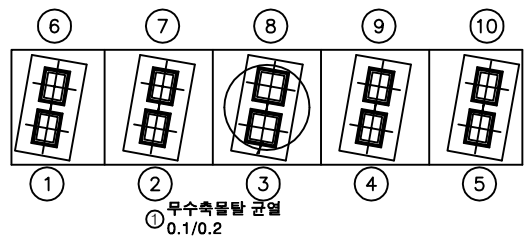
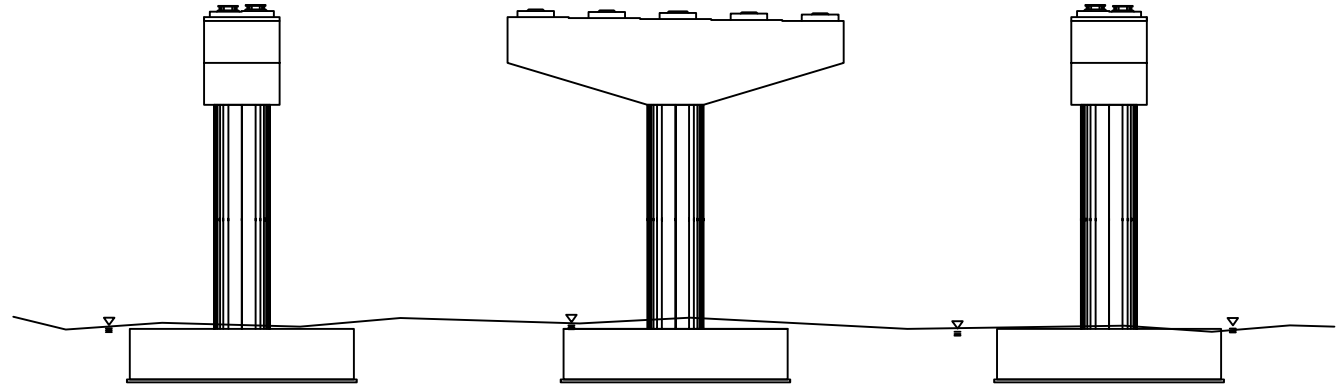
| 번호 | 구분 | 부재 | 손상내용 | 손상현황 | | | | | | 비 고 |
|---|---|---|---|---|---|---|---|---|---|---|
| 1 | 19하 | 교량받침 | 무수축물탈 균열 | 0.1 | 0.2 | | 0.20 | m | 1 | |

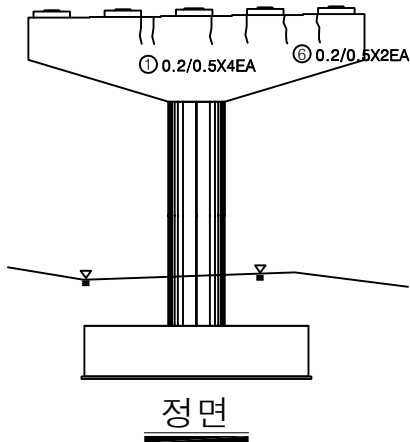
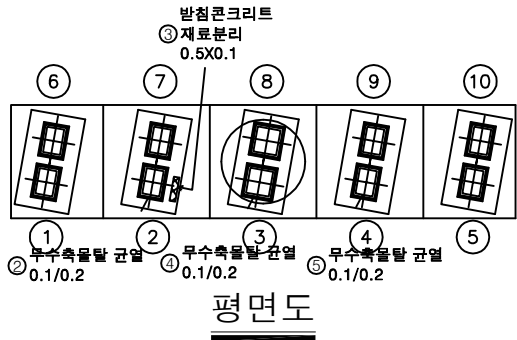
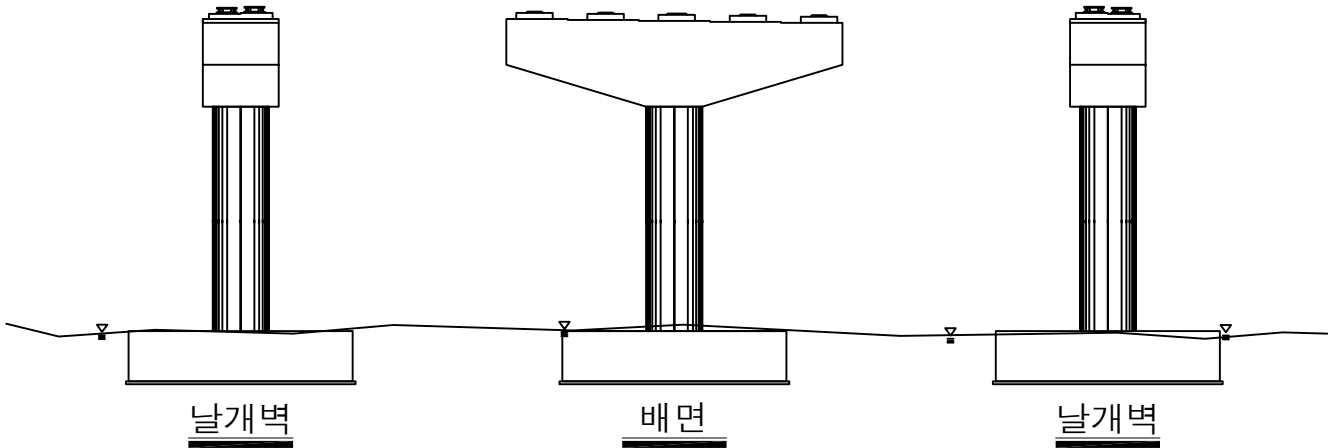
| 번호 | 구분 | 부재 | 손상내용 | 손상현황 | | | | | | 비고 |
|---|---|---|---|---|---|---|---|---|---|---|
| 1 | 19하 | 교각 | 균열(0.3mm미만) | 0.2 | 0.5 | | 2.00 | m | 4 | |
| 2 | 19하 | 교량받침 | 무수축물탈 균열 | 0.1 | 0.2 | | 0.20 | m | 1 | |
| 4 | 19하 | 교량받침 | 무수축물탈 균열 | 0.1 | 0.2 | | 0.20 | m | 1 | |
| 5 | 19하 | 교량받침 | 무수축물탈 균열 | 0.1 | 0.2 | | 0.20 | m | 1 | |
| 6 | 23하 | 교각 | 균열(0.3mm미만) | 0.2 | 0.5 | | 1.00 | m | 2 | |

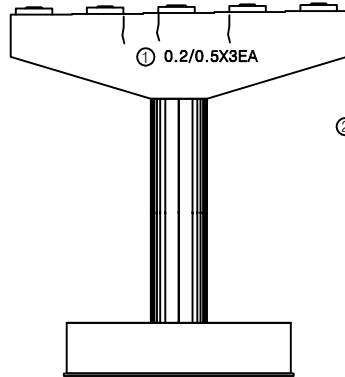
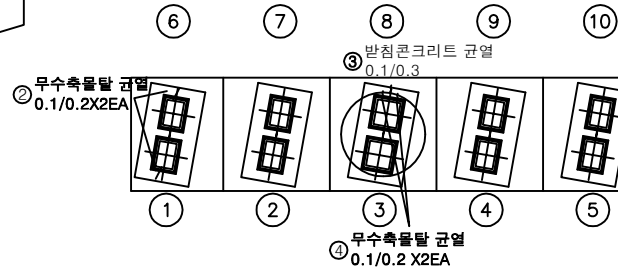
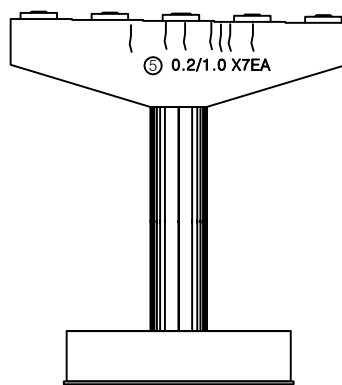
| 번호 | 구분 | 부재 | 손상내용 | 손상현황 | | | | | | 비고 |
|---|---|---|---|---|---|---|---|---|---|---|
| 1 | 19하 | 교각 | 균열(0.3mm미만) | 0.2 | 0.5 | | 1.50 | m | 3 | |
| 2 | 19하 | 교량방침 | 무수축물탈 균열 | 0.1 | 0.2 | | 0.40 | m | 2 | |
| 3 | 21하 | 교량방침 | 받침콘크리트 균열 | 0.1 | 0.3 | | 0.30 | m | 1 | |
| 4 | 21하 | 교량방침 | 무수축물탈 균열 | 0.1 | 0.2 | | 0.40 | m | 2 | |
| 5 | 21하 | 교각 | 균열(0.3mm미만) | 0.2 | 1.0 | | 7.00 | m | 7 | |

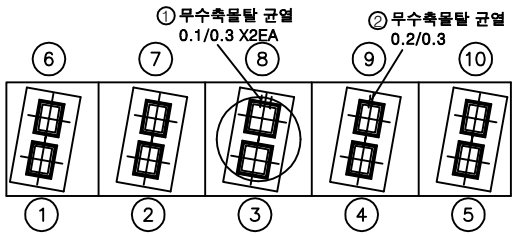
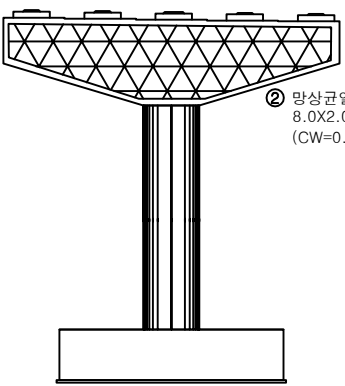
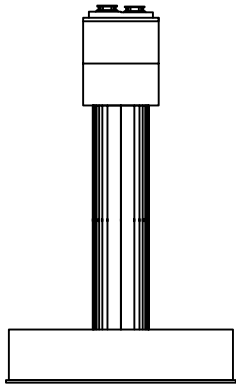
| 번호 | 구분 | 부재 | 손상내용 | 손상현황 | | | | | | 비 고 |
|---|---|---|---|---|---|---|---|---|---|---|
| 1 | 23하 | 교량받침 | 무수축물탈 균열 | 0.1 | 0.3 | | 0.60 | m | 2 | |
| 2 | 23하 | 교량받침 | 무수축물탈 균열 | 0.2 | 0.3 | | 0.30 | m | 1 | |
| 3 | 23하 | 교각 | 망상균열 | 0.2 | 8.0 | 2.0 | 16.00 | m <sup>2</sup> | 1 | |

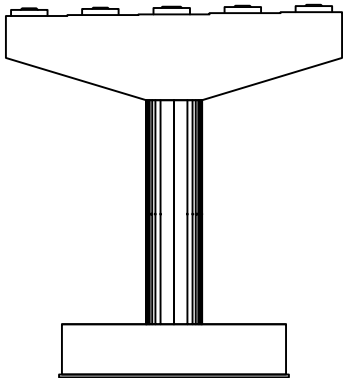
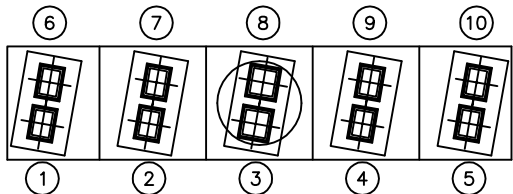
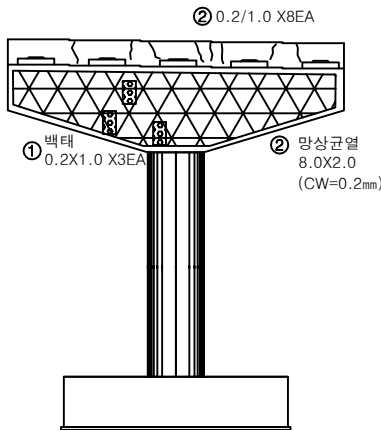
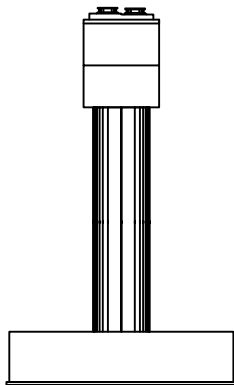
| 번호 | 구분 | 부재 | 손상내용 | 손상현황 | | | | | | 비고 |
|---|---|---|---|---|---|---|---|---|---|---|
| 2 | 23하 | 교각 | 망상균열 | 0.2 | 8.0 | 2.0 | 16.00 | m <sup>2</sup> | 1 | |
| 3 | 23하 | 교각 | 균열(0.3mm미만) | 0.2 | 1.0 | | 8.00 | m | 8 | |

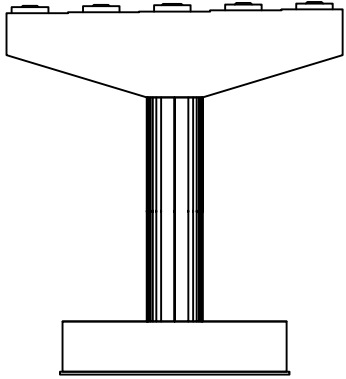
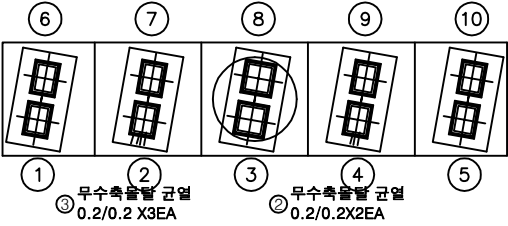
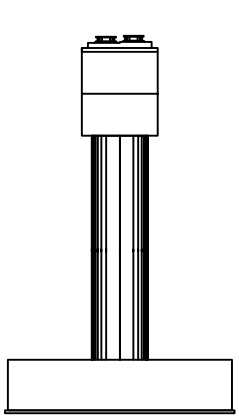
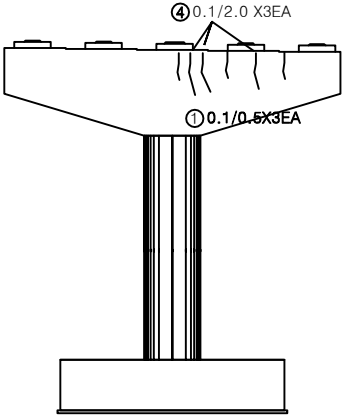
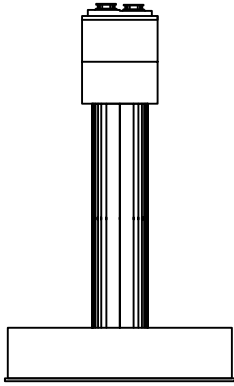
| 번호 | 구분 | 부재 | 손상내용 | 손상현황 | | | | | | 비고 |
|---|---|---|---|---|---|---|---|---|---|---|
| 1 | 19하 | 교각 | 균열(0.3mm미만) | 0.1 | 0.5 | | 1.50 | m | 3 | |
| 2 | 19하 | 교량방침 | 무수축물탈 균열 | 0.2 | 0.2 | | 0.40 | m | 2 | |
| 3 | 21하 | 교량방침 | 무수축물탈 균열 | 0.2 | 0.2 | | 0.60 | m | 3 | |
| 4 | 21하 | 교각 | 균열(0.3mm미만) | 0.1 | 2.0 | | 6.00 | m | 3 | |

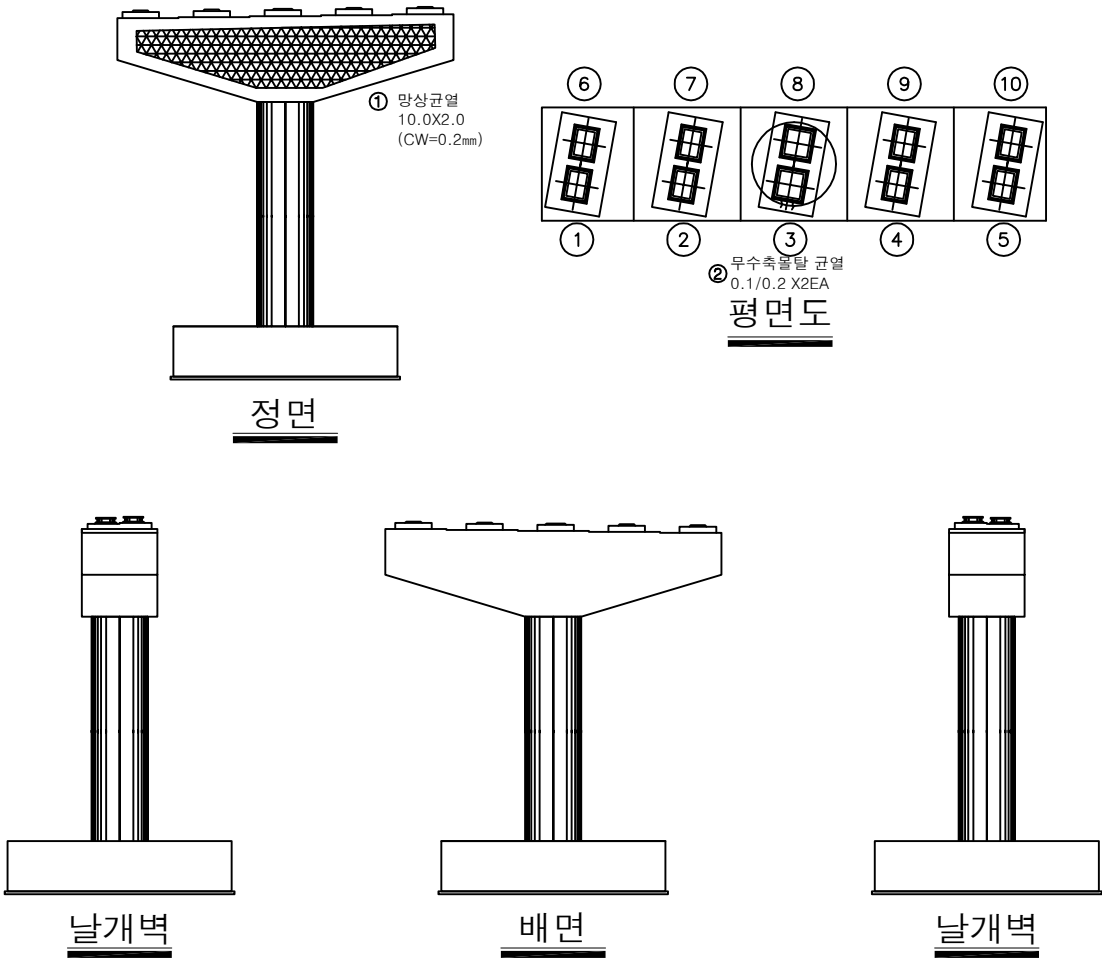
| 번호 | 구분 | 부재 | 손상내용 | 손상현황 | | | | | | 비고 |
|---|---|---|---|---|---|---|---|---|---|---|
| 1 | 21하 | 교각 | 망상균열 | 0.2 | 10.0 | 2.0 | 20.00 | m <sup>2</sup> | 1 | |
| 2 | 21하 | 교량방침 | 무수축물탈 균열 | 0.1 | 0.2 | | 0.40 | m | 2 | |
