상주영천고속도로 2024~2025년 시설물 안전점검 용역  
(2025년 상반기 정기안전점검)

# 외 관 조 사 망 도

산호교

2025.04

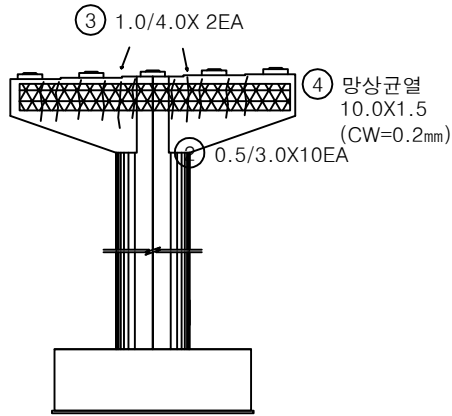
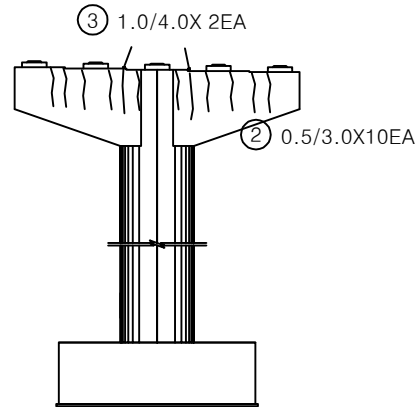
| 번호 | 구분 | 부재 | 손상내용 | 손상현황 | | | | | | 비고 |
|---|---|---|---|---|---|---|---|---|---|---|
| 1 | 19하 | 교량받침 | plate 부식 | | | | 10.00 | EA | 10 | |
| 2 | 19하 | 교각 | 균열(0.5mm이상) | 0.5 | 3.0 | | 30.00 | m | 10 | 21'하 보수 |
| 3 | 19하 | 교각 | 균열(1.0mm이상) | 1.0 | 4.0 | | 8.00 | m | 2 | 21'하 보수 |
| 4 | 21하 | 교각 | 망상균열 | 1.0 | 10.0 | 1.5 | 15.00 | m <sup>2</sup> | 1 | 22'상 보수 |

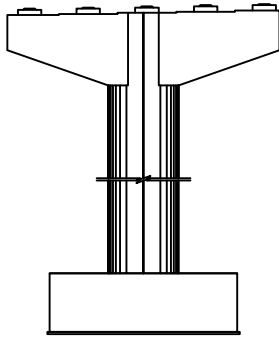
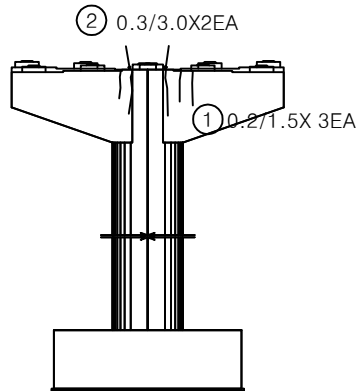
| 번호 | 구분 | 부재 | 손상내용 | 손상현황 | | | | | | 비고 |
|---|---|---|---|---|---|---|---|---|---|---|
| 1 | 19하 | 교각 | 균열(0.3mm미만) | 0.2 | 1.5 | | 4.50 | m | 3 | 22'상 보수 |
| 2 | 19하 | 교각 | 균열(0.3mm이상) | 0.3 | 3.0 | | 6.00 | m | 2 | 21'하 보수 |

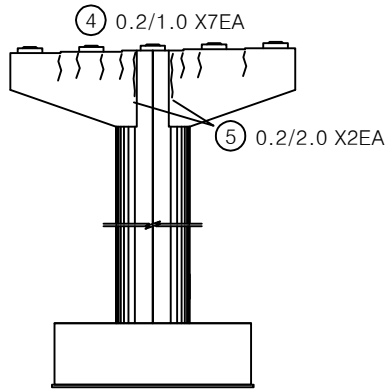
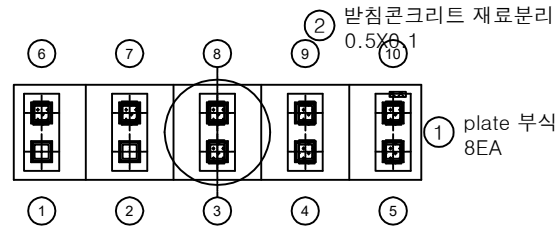
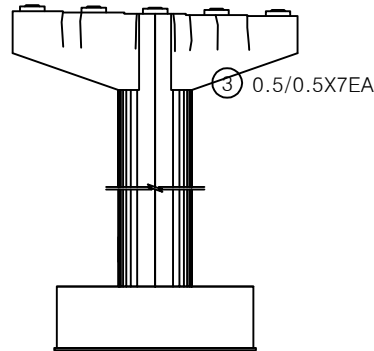
| 번호 | 구분 | 부재 | 손상내용 | 손상현황 | | | | | | 비고 |
|---|---|---|---|---|---|---|---|---|---|---|
| 1 | 19하 | 교량받침 | plate 부식 | | | | 8.00 | EA | 8 | |
| 3 | 19하 | 교각 | 균열(0.5mm이상) | 0.5 | 0.5 | | 3.50 | m | 7 | 21하 보수 |
| 4 | 21하 | 교각 | 균열(0.3mm미만) | 0.2 | 1.0 | | 7.00 | m | 7 | 22상 보수 |
| 5 | 21하 | 교각 | 균열(0.3mm미만) | 0.2 | 2.0 | | 4.00 | m | 2 | 22상 보수 |

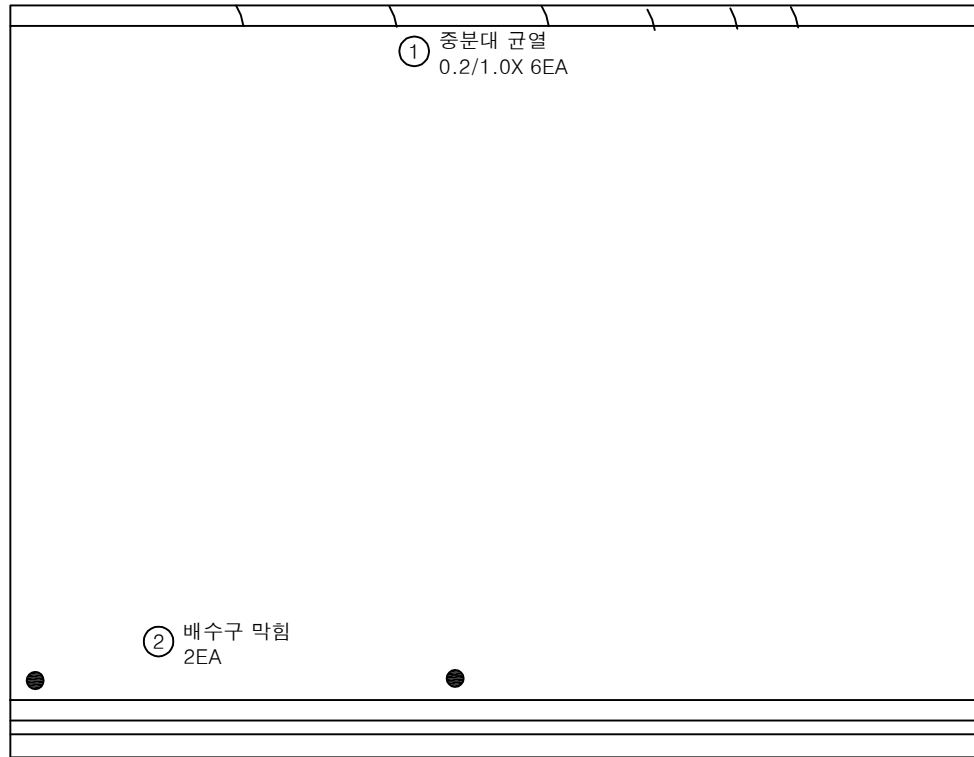
P1

| 번호 | 구분 | 부재 | 손상내용 | 손상현황 | | | | | | 비고 |
|---|---|---|---|---|---|---|---|---|---|---|
| 1 | 19하 | 중분대 | 중분대 균열 | 0.2 | 1.0 | | 1.00 | m | 1 | |
| 2 | 19하 | 신축이음 | 후타재 균열 | 0.2 | 0.3 | | 4.50 | m | 15 | |

상주방향  
←영천방향  
→① 중분대 균열  
0.2/1.0② 후타재 균열  
0.2/0.3X 15EA③ 이물질퇴적  
L=3.0m
