# No.3 영인면 아산로 1233번길 21-8

서해선(홍선~송산) 복선전철 제5공구 건설공사 사후현황 용역[공사후]

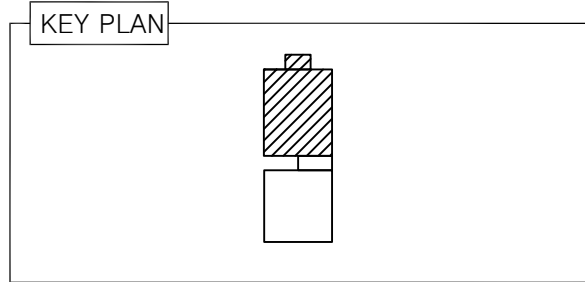
정면

| No | 손상내용 | 결함 규모 | | | | 사진<br>번호 | 비고 |
|---|---|---|---|---|---|---|---|
| 1 | 수직균열 | 0.3 | 0.10 | m | 2 | 1 | CG |
| 2 | 들뜸 | 0.10 | 4.00 | m² | 1 | 2 | |
| 3 | 들뜸 | 0.10 | 0.10 | m² | 1 | 3 | |
| 4 | 수직균열 | 0.1 | 0.1 | m | 7 | 4 | |
| 5 | 들뜸 | 0.10 | 3.00 | m² | 1 | 5 | |

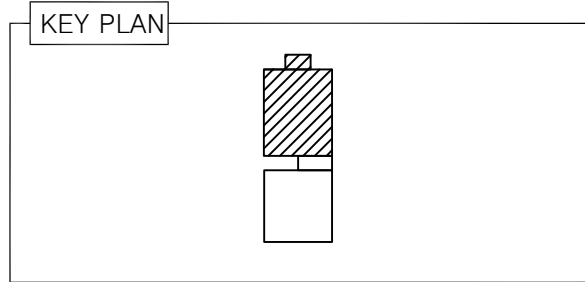
좌측면

| No | 손상내용 | 결함규모 | | | | 사진<br>번호 | 비고 |
|---|---|---|---|---|---|---|---|
| 1 | 상태현황 | - | - | - | - | 6 | |

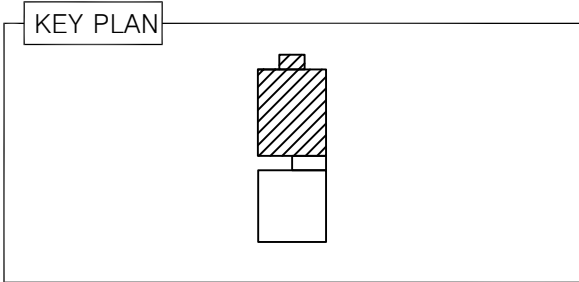
우 측 면

| No | 손상내용 | 결 함 규 모 | | | | 사진<br>번호 | 비고 |
|---|---|---|---|---|---|---|---|
| 1 | 상태현황 | - | - | - | - | 7 | |

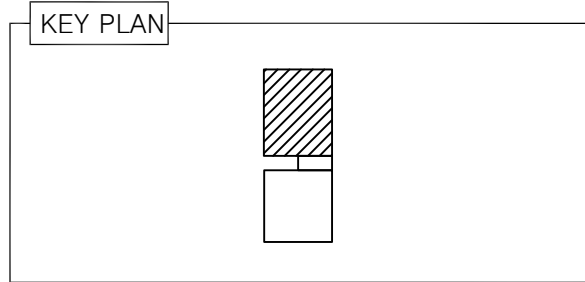
| No | 손상내용 | 결함규모 | | | | 사진<br>번호 | 비고 |
|---|---|---|---|---|---|---|---|
| 1 | 상태현황 | - | - | - | - | 8 | |
| 2 | 상태현황 | - | - | - | - | 9 | |

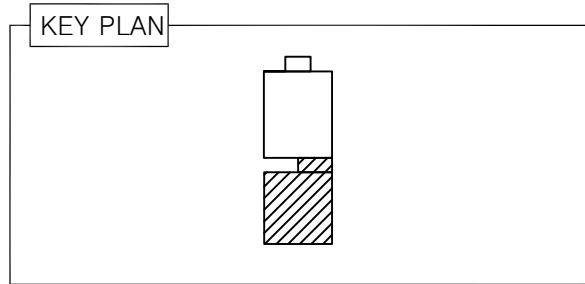
| No | 손상내용 | 결함규모 | | | | 사진<br>번호 | 비고 |
|---|---|---|---|---|---|---|---|
| 2 | 수직균열 | 0.2 | 0.10 | m | 1 | 22 | |
