# No.1 영인면 아산로 1312번길 45

명성엔지니어링

서해선(홍선~송산) 복선전철 제5공구 건설공사 사후현황 용역[공사후]

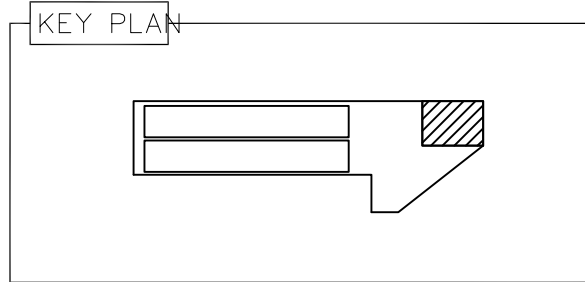
001

| No | 손상내용 | 결함 규모 | | | | 사진<br>번호 | 비고 |
|---|---|---|---|---|---|---|---|
| 3 | 이격 | - | 0.7m | m | 1 | 3 | |
| 4 | 수직균열 | 0.4mm | 1.0m | m | 1 | 4 | CG1 |
| 5 | 수직균열 | 0.3mm | 0.7m | m | 1 | 5 | |
| 6 | 수직균열 | 0.3mm | 0.7m | m | 1 | 6 | |
| 7 | 수직균열 | 0.3mm | 0.7m | m | 1 | 7 | |
| 8 | 수직균열 | 0.4mm | 1.0m | m | 1 | 8 | CG2 |

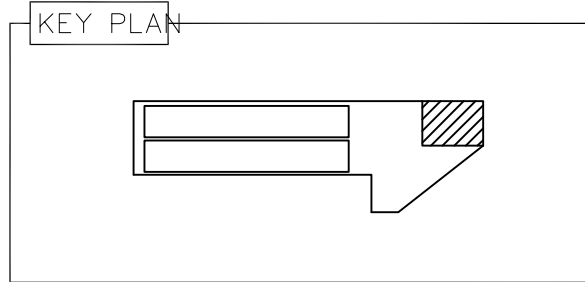
003

| No | 손상내용 | 결함 규모 | | | | 사진<br>번호 | 비고 |
|---|---|---|---|---|---|---|---|
| 1 | 수평균열 | 0.3 | 600 | mm | 1 | 13 | |
| 2 | 망상균열 | 500 | 700 | m' | 1 | 14 | |
| 3 | 수평균열 | 0.3 | 1,000 | mm | 1 | 15 | |
| 5 | 수직,수평균열 | 0.3 | 1,200 | mm | 1 | 17 | |
| 6 | 수직균열 | 2.0 | 1,000 | mm | 1 | 18 | |
| 7 | 수직균열 | 0.7 | 1,000 | mm | 1 | 19 | |
| 8 | 수평균열 | 0.2 | 1,200 | mm | 1 | 20 | |

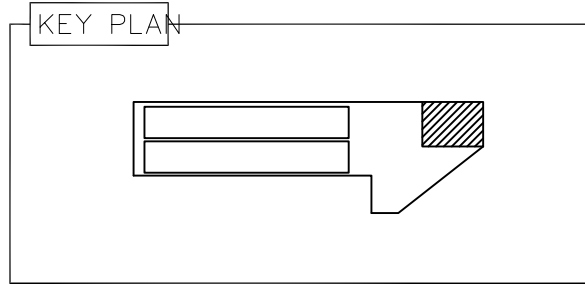
| No | 손상내용 | 결 함 규 모 | | | | 사진<br>번호 | 비고 |
|---|---|---|---|---|---|---|---|
| 1 | 수평균열 | 0.2 | 1,200 | mm | 1 | 31 | |
| 2 | 수평균열 | 0.4 | 600 | mm | 1 | 32 | |
