# No.2 영인면 아산로 1312번길 39

서해선(홍선~송산) 복선전철 제5공구 건설공사 사후현황 용역[공사후]

정면도

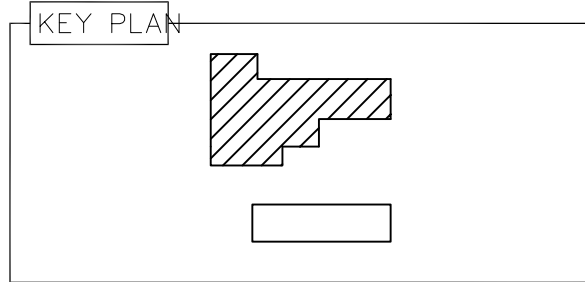
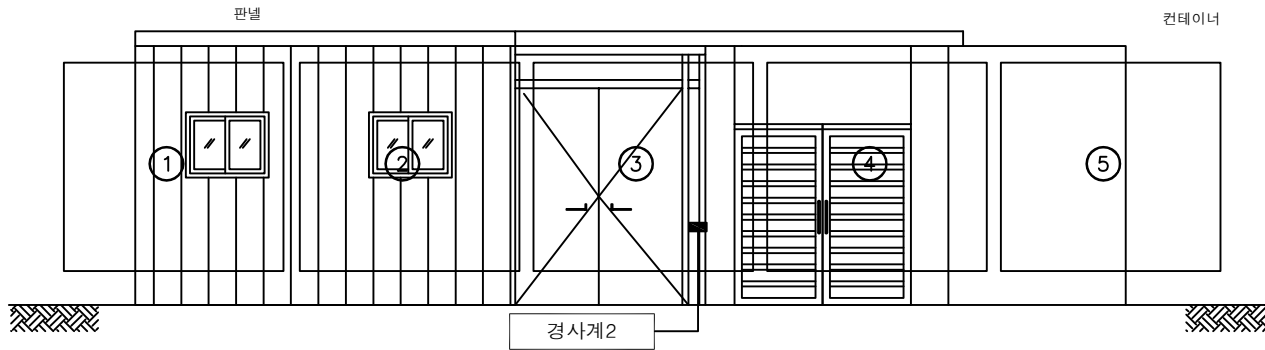
001

| No | 손상내용 | 결함 규모 | | | | 사진<br>번호 | 비고 |
|---|---|---|---|---|---|---|---|
| 1 | 상태현황 | - | - | - | 1 | 1 | |
| 2 | 상태현황 | - | - | - | 1 | 2 | |
| 3 | 상태현황 | - | - | - | 1 | 3 | |
| 4 | 상태현황 | - | - | - | 1 | 4 | |
| 5 | 상태현황 | - | - | - | 1 | 5 | |

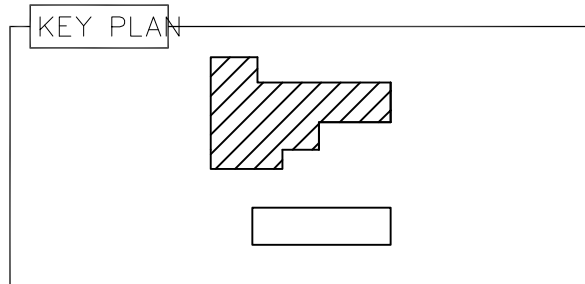
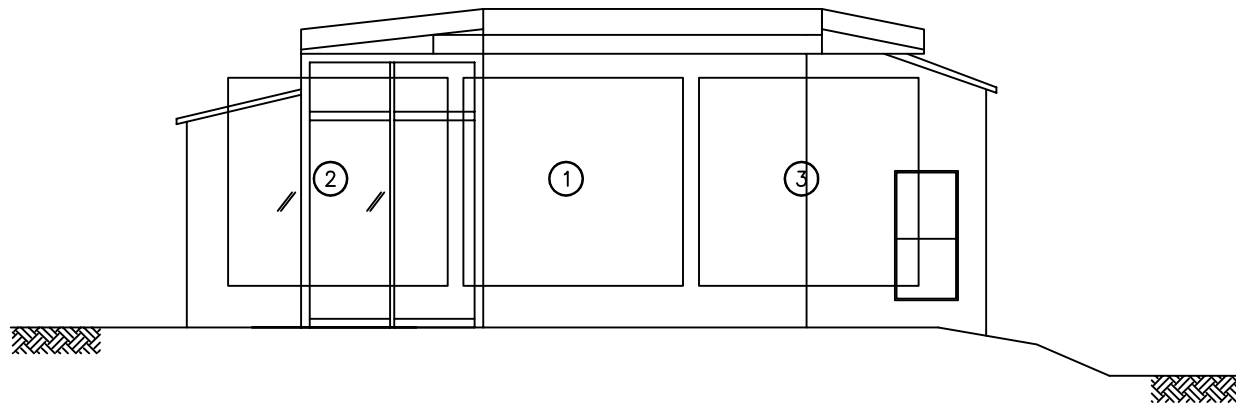
003

| No | 손상내용 | 결 함 규 모 | | | | 사진<br>번호 | 비고 |
|---|---|---|---|---|---|---|---|
| 1 | 상태현황 | - | - | - | 1 | 10 | |
| 2 | 상태현황 | - | - | - | 1 | 11 | |
| 3 | 상태현황 | - | - | - | 1 | 12 | |

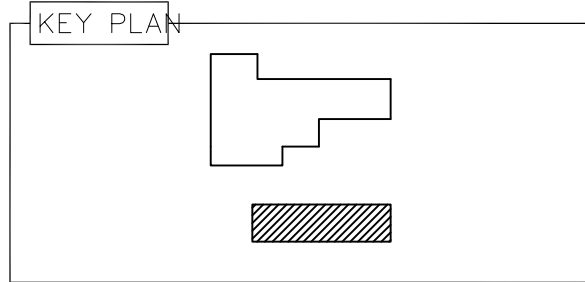
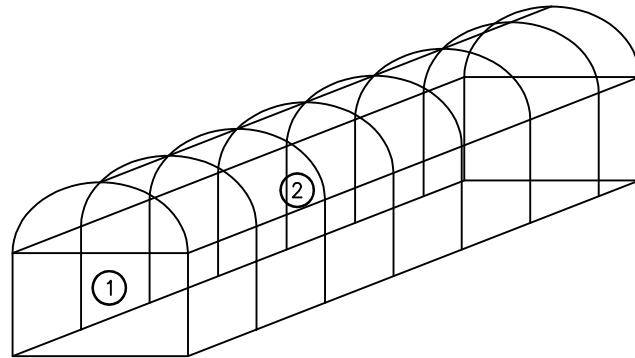
\*비닐하우스철거
