# No.3 영인면 아산로 1312번길 37

명성엔지니어링

서해선(홍선~송산) 복선전철 제5공구 건설공사 사후현황 용역[공사후]

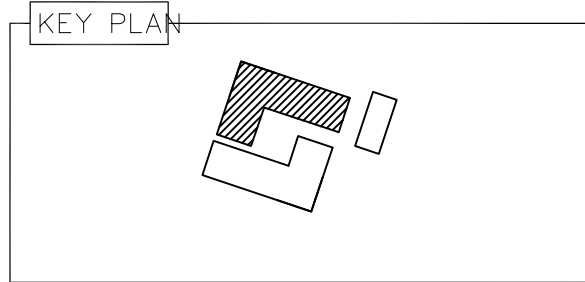
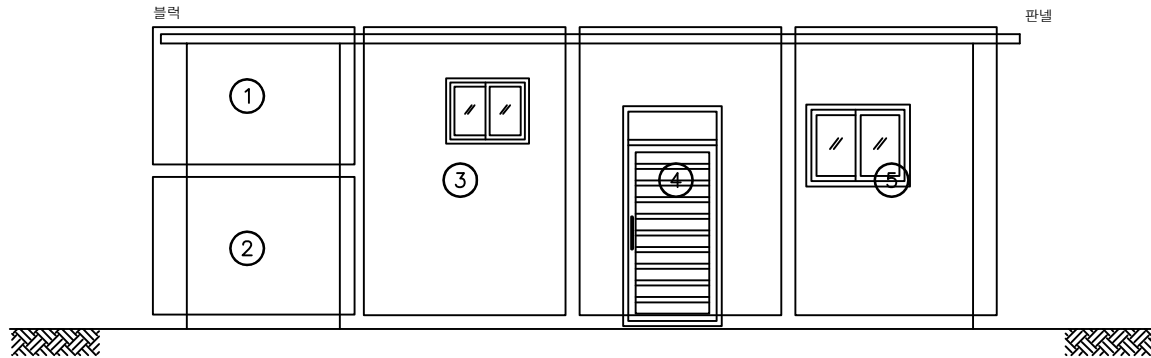
정 면 도

| No | 손상내용 | 결 함 규 모 | | | | 사진<br>번호 | 비고 |
|---|---|---|---|---|---|---|---|
| 1 | 상태현황 | - | - | - | 1 | 1 | |
| 2 | 상태현황 | - | - | - | 1 | 2 | |
| 3 | 상태현황 | - | - | - | 1 | 3 | |
| 4 | 상태현황 | - | - | - | 1 | 4 | |
| 5 | 상태현황 | - | - | - | 1 | 5 | |
