# No.5 영인면 아산로 1312번길 21-12

[ 결함물량표 ]

서해선(홍선~송산) 복선전철 제5공구 건설공사 사후현황 용역[공사후]

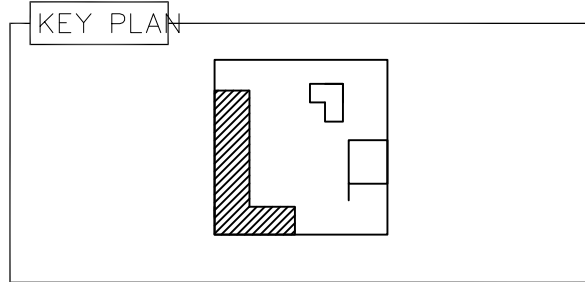
001

| No | 손상내용 | 결함규모 | | | | 사진<br>번호 | 비고 |
|---|---|---|---|---|---|---|---|
| 1 | 수직균열 | 0.5mm | 0.3m | m | 1 | 1 | CG1 |
| 2 | 수직균열 | 0.5mm | 0.3m | m | 1 | 2 | CG2 |
| 3 | 수직균열 | 0.5mm | 0.3m | m | 1 | 3 | CG3 |
| 4 | 상태현황 | - | - | - | 1 | 4 | |
