# No.12 영인면 아산로 1312번길 91(보리원 농장)

서해선(홍선~송산) 복선전철 제5공구 건설공사 사후현황 용역[공사후]

정 면 도

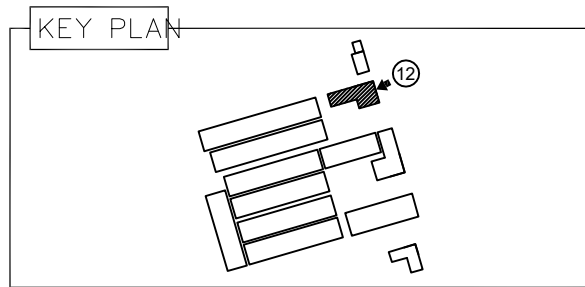
001

| No | 손상내용 | 결함 규모 | | | | 사진<br>번호 | 비고 |
|---|---|---|---|---|---|---|---|
| 1 | 상태현황 | - | - | - | 1 | 1 | |
| 2 | 상태현황 | - | - | - | 1 | 2 | |
| 3 | 상태현황 | - | - | - | 1 | 3 | |

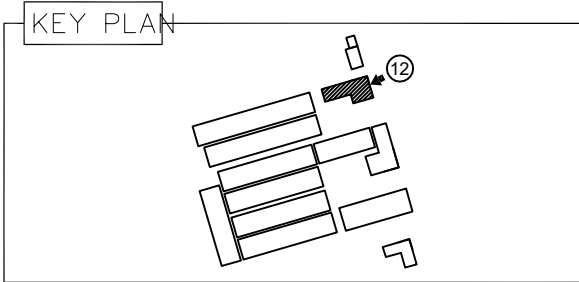
002

| No | 손상내용 | 결함 규모 | | | | 사진<br>번호 | 비고 |
|---|---|---|---|---|---|---|---|
| 1 | 상태현황 | - | - | - | 1 | 4 | |
| 2 | 상태현황 | - | - | - | 1 | 5 | |
| 3 | 상태현황 | - | - | - | 1 | 6 | |

좌측면

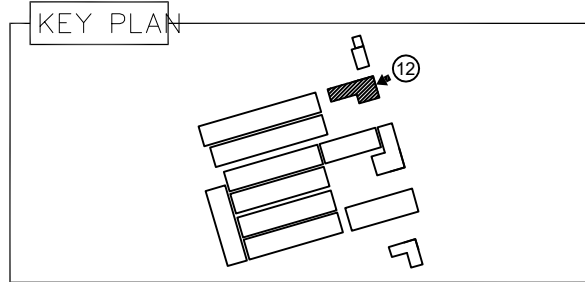
| No | 손상내용 | 결함 규모 | | | | 사진<br>번호 | 비고 |
|---|---|---|---|---|---|---|---|
| 1 | 수직균열 | 0.5mm | 0.5m | m | 1 | 9 | CG1 |
| 2 | 수직균열 | 0.5mm | 0.5m | m | 1 | 10 | |
| 3 | 수직균열 | 0.5mm | 0.5m | m | 1 | 11 | CG2 |
| 4 | 수직균열 | 0.5mm | 0.5m | m | 1 | 12 | |
| 5 | 수직균열 | 0.5mm | 0.5m | m | 1 | 13 | |
| 6 | 경사균열 | 0.5mm | 0.5m | m | 2 | 14 | |
