# No.11 영인면 아산로 1312번길 114-8

(주)대림산업

명성엔지니어링

서해선(홍선~송산) 복선전철 제5공구 건설공사 사후현황 용역[공사후]

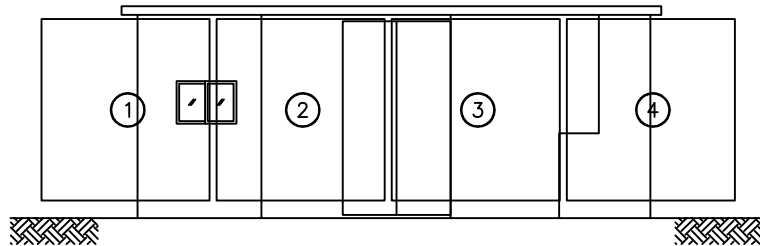
| No | 손상내용 | 결 함 규 모 | | | | 사진<br>번호 | 비고 |
|---|---|---|---|---|---|---|---|
| 1 | 상태현황 | - | - | - | 1 | 11 | |
| 2 | 상태현황 | - | - | - | 1 | 12 | |
| 3 | 상태현황 | - | - | - | 1 | 13 | |
| 4 | 상태현황 | - | - | - | 1 | 14 | |

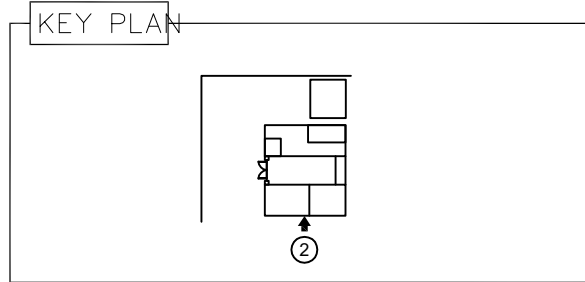
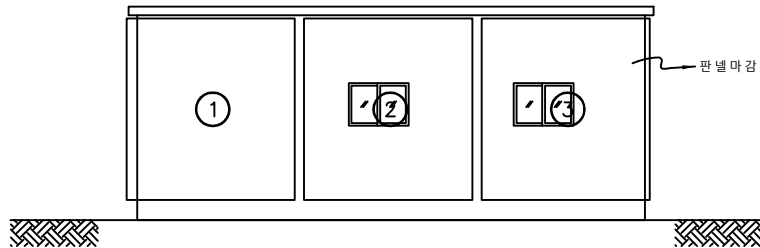
| No | 손상내용 | 결함 규모 | | | | 사진<br>번호 | 비고 |
|---|---|---|---|---|---|---|---|
| 1 | 상태현황 | - | - | - | 1 | 24 | |
| 2 | 상태현황 | - | - | - | 1 | 25 | |
| 3 | 상태현황 | - | - | - | 1 | 26 | |
