# No.13 영인면 아산로 1312번길 110-3

명성엔지니어링

서해선(홍선~송산) 복선전철 제5공구 건설공사 사후현황 용역[공사후]

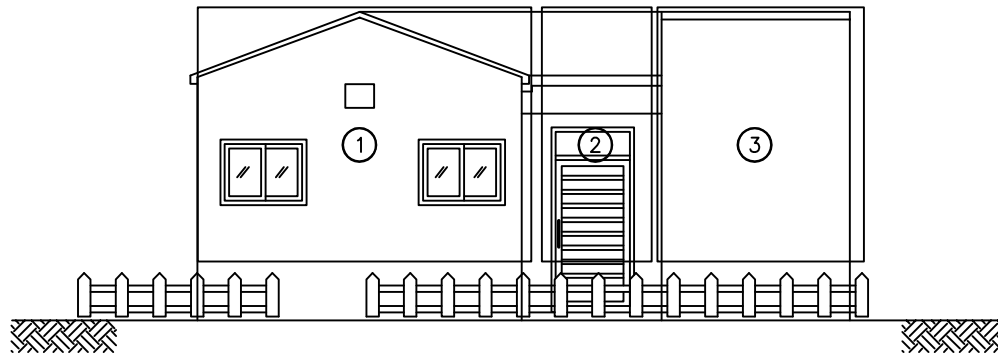
정 면 도

| No | 손상내용 | 결 함 규 모 | | | | 사진<br>번호 | 비고 |
|---|---|---|---|---|---|---|---|
| 1 | 상태현황 | - | - | - | 1 | 1 | |
| 2 | 상태현황 | - | - | - | 1 | 2 | |
| 3 | 상태현황 | - | - | - | 1 | 3 | |

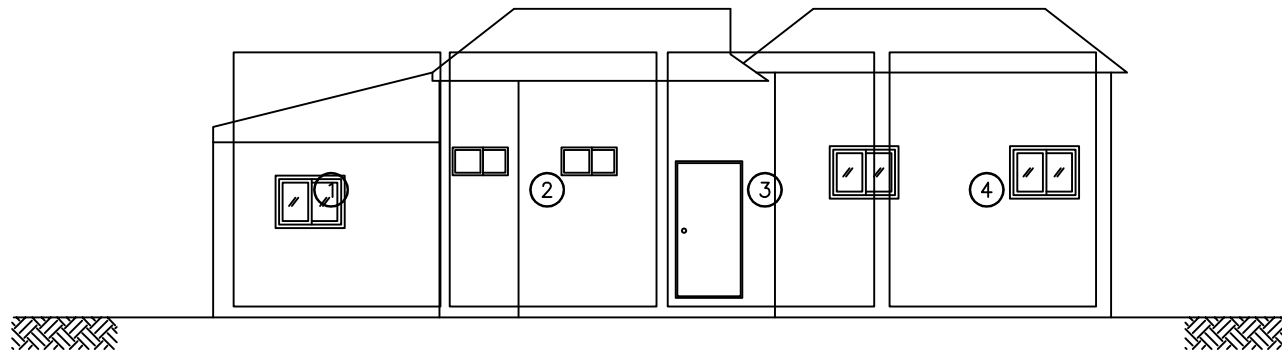
좌 측 면

| No | 손상내용 | 결 함 규 모 | | | | 사진<br>번호 | 비고 |
|---|---|---|---|---|---|---|---|
| 1 | 상태현황 | - | - | - | 1 | 4 | |
| 2 | 상태현황 | - | - | - | 1 | 5 | |
| 3 | 상태현황 | - | - | - | 1 | 6 | |
| 4 | 상태현황 | - | - | - | 1 | 7 | |

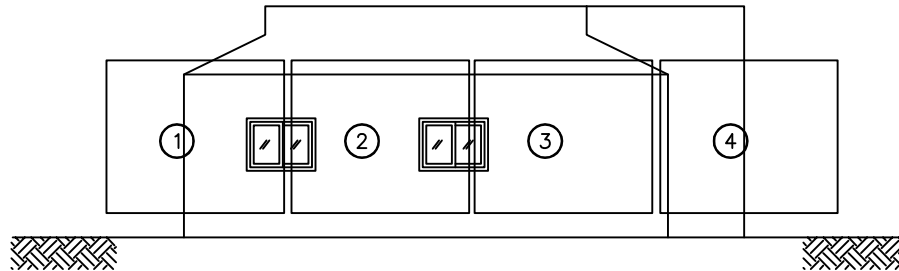
| No | 손상내용 | 결함 규모 | | | | 사진<br>번호 | 비고 |
|---|---|---|---|---|---|---|---|
| 1 | 상태현황 | - | - | - | 1 | 14 | |
| 2 | 상태현황 | - | - | - | 1 | 15 | |
| 3 | 상태현황 | - | - | - | 1 | 16 | |
| 4 | 상태현황 | - | - | - | 1 | 17 | |
