# No.16 인주면 아산로 1312번길 114-6

발주처

(주)대림산업

서해선(홍선~송산) 복선전철 제5공구 건설공사 사후현황 용역[공사후]

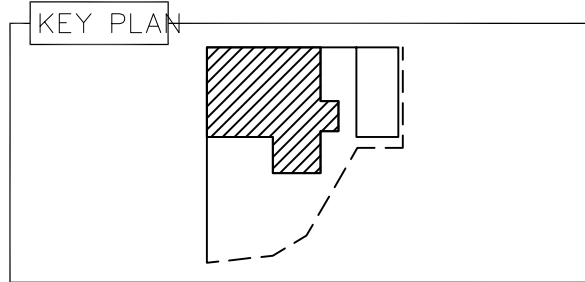
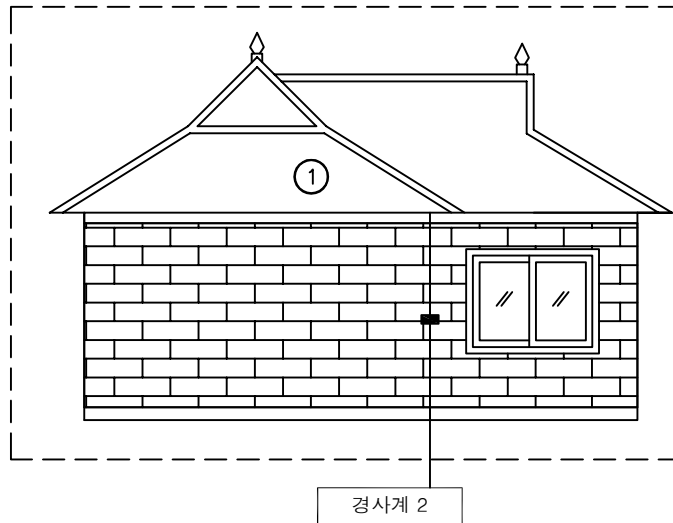
좌측면

| No | 손상내용 | 결함 규모 | | | | 사진<br>번호 | 비고 |
|---|---|---|---|---|---|---|---|
| 1 | 상태현황 | - | - | - | - | 5 | |

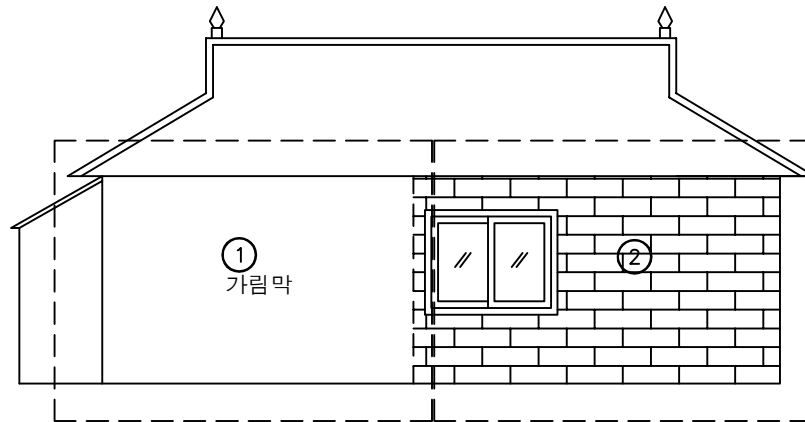
| No | 손상내용 | 결함규모 | | | | 사진<br>번호 | 비고 |
|---|---|---|---|---|---|---|---|
| 1 | 상태현황 | - | - | - | - | 10 | |
| 2 | 상태현황 | - | - | - | - | 11 | |
