# No.23 인주면 아산로 1312번길 116

서해선(홍선~송산) 복선전철 제5공구 건설공사 사후현황 용역[공사후]

정면

001

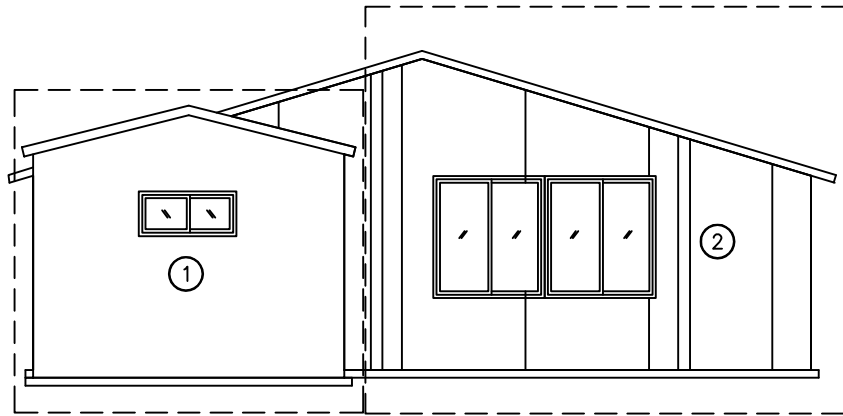
| No | 손상내용 | 결함규모 | | | | 사진<br>번호 | 비고 |
|---|---|---|---|---|---|---|---|
| 1 | 상태현황 | - | - | - | - | 1 | |
| 2 | 상태현황 | - | - | - | - | 2 | |
