# No.24 인주면 아산로 1312번길 118

발주처

(주)대림산업

서해선(홍선~송산) 복선전철 제5공구 건설공사 사후현황 용역[공사후]

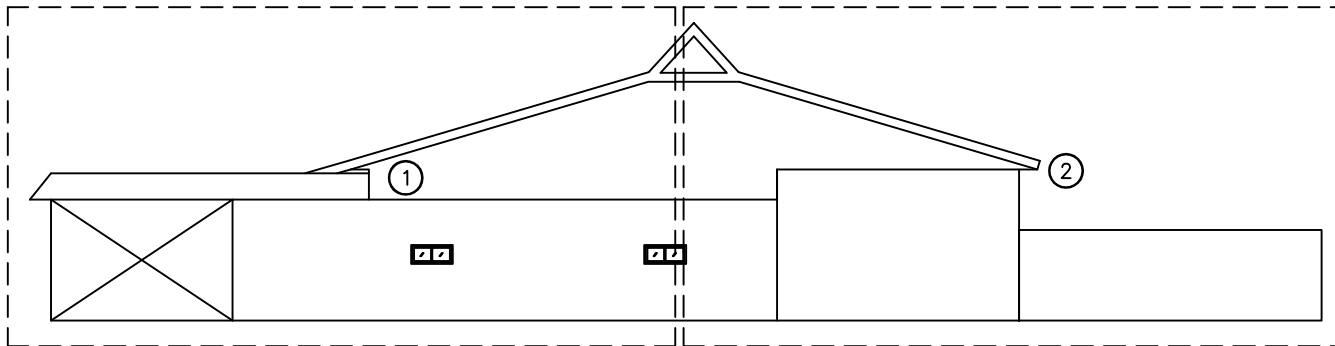
우측면

| No | 손상내용 | 결함규모 | | | | 사진<br>번호 | 비고 |
|---|---|---|---|---|---|---|---|
| 1 | 상태현황 | - | - | - | - | 22 | |
| 2 | 상태현황 | - | - | - | - | 23 | |
