신월여의지하도로 안전점검(정기,정밀)용역  
(정밀안전점검)

외관조사망도  
신월여의지하도로(여의도방향)

ID : 신월여의지하도로-여의도방향 (NATM 1~10구간)

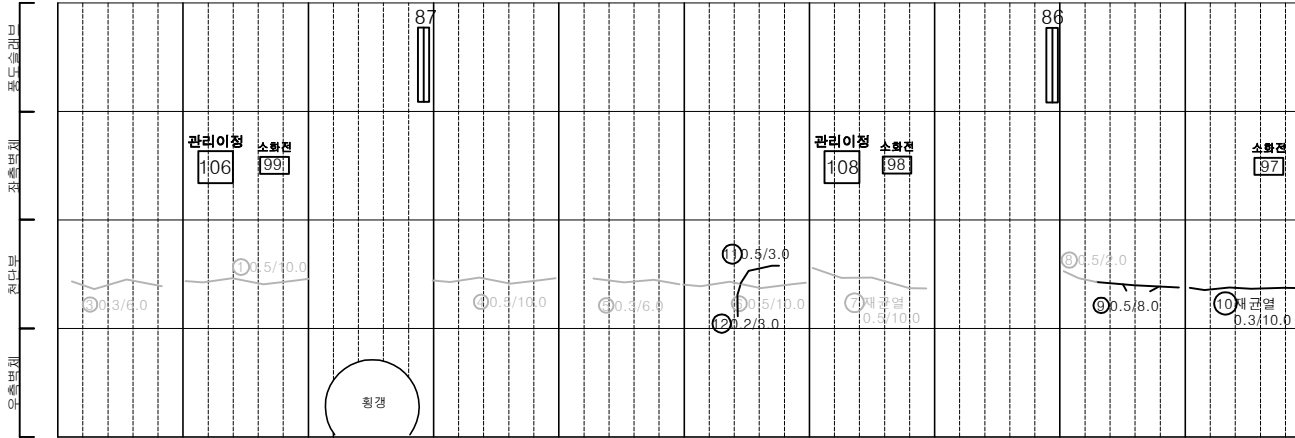
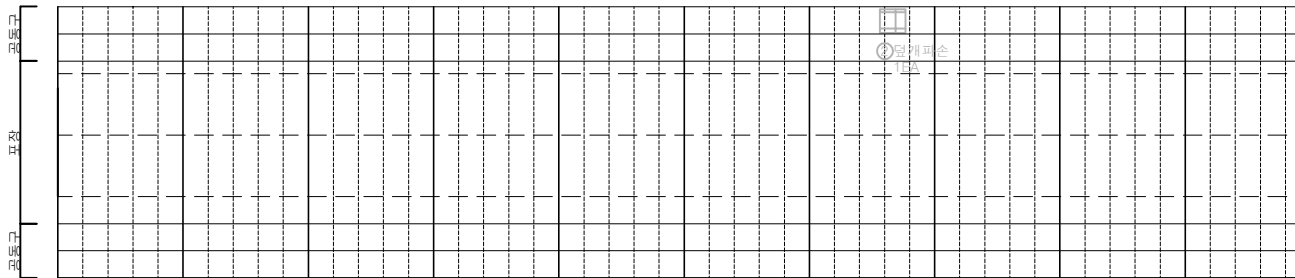
| 번호 | 발생<br>년도 | 부재 | 위치 | 손상내용 | 손상현황 | | | | | | 비고 |
|---|---|---|---|---|---|---|---|---|---|---|---|
| 1 | 22상 | 천단부 | S 282 | 균열(폭0.3mm이상) | 0.5 | 10.0 | - | m | 1 | 10.00 | 23상 보수 |
| 3 | 23상 | 천단부 | S 281 | 균열(폭0.3mm이상) | 0.3 | 6.0 | - | m | 1 | 6.00 | 25상 보수 |
| 4 | 23상 | 천단부 | S 284 | 균열(폭0.3mm이상) | 0.5 | 10.0 | - | m | 1 | 10.00 | 25상 보수 |
| 5 | 23상 | 천단부 | S 285 | 균열(폭0.3mm이상) | 0.3 | 6.0 | - | m | 1 | 6.00 | 25상 보수 |
| 6 | 23상 | 천단부 | S 286 | 균열(폭0.3mm이상) | 0.5 | 10.0 | - | m | 1 | 10.00 | 25상 보수 |
| 7 | 23상 | 천단부 | S 287 | 재균열(폭0.3mm이상) | 0.5 | 10.0 | - | m | 1 | 10.00 | 25상 보수 |
| 8 | 23상 | 천단부 | S 288 | 균열(폭0.3mm이상) | 0.5 | 2.0 | - | m | 1 | 2.00 | 25상 보수 |
| 9 | 23상 | 천단부 | S 289 | 균열(폭0.3mm이상) | 0.5 | 8.0 | - | m | 1 | 8.00 | |
| 10 | 24상 | 천단부 | S 290 | 재균열(폭0.3mm이상) | 0.3 | 10.0 | - | m | 1 | 10.00 | |
| 11 | 25상 | 천단부 | S 286 | 균열(폭0.3mm이상) | 0.5 | 3.0 | - | m | 1 | 3.00 | |
| 12 | 25상 | 천단부 | S 286 | 균열(폭0.3mm미만) | 0.2 | 3.0 | - | m | 1 | 3.00 | |

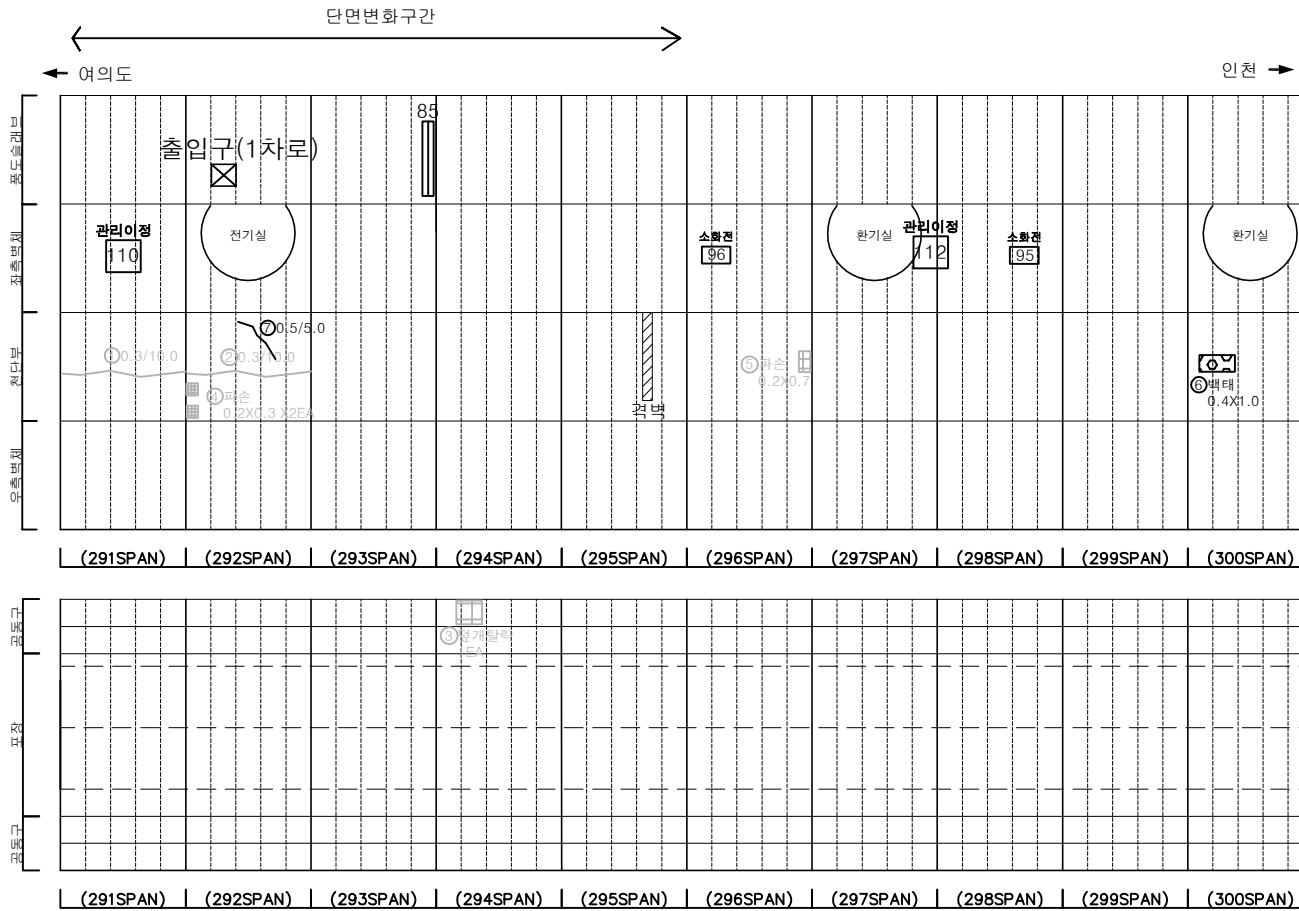
| 번호 | 발생<br>년도 | 부재 | 위치 | 손상내용 | 손상현황 | | | | | | 비고 |
|---|---|---|---|---|---|---|---|---|---|---|---|
| 1 | 22상 | 천단부 | S 291 | 균열(폭0.3mm이상) | 0.3 | 10.0 | - | m | 1 | 10.00 | 23'상 보수 |
| 2 | 22상 | 천단부 | S 292 | 균열(폭0.3mm이상) | 0.3 | 10.0 | - | m | 1 | 10.00 | 23'상 보수 |
| 7 | 25상 | 천단부 | S 292 | 균열(폭0.3mm이상) | 0.5 | 5.0 | - | m | 1 | 5.00 | |

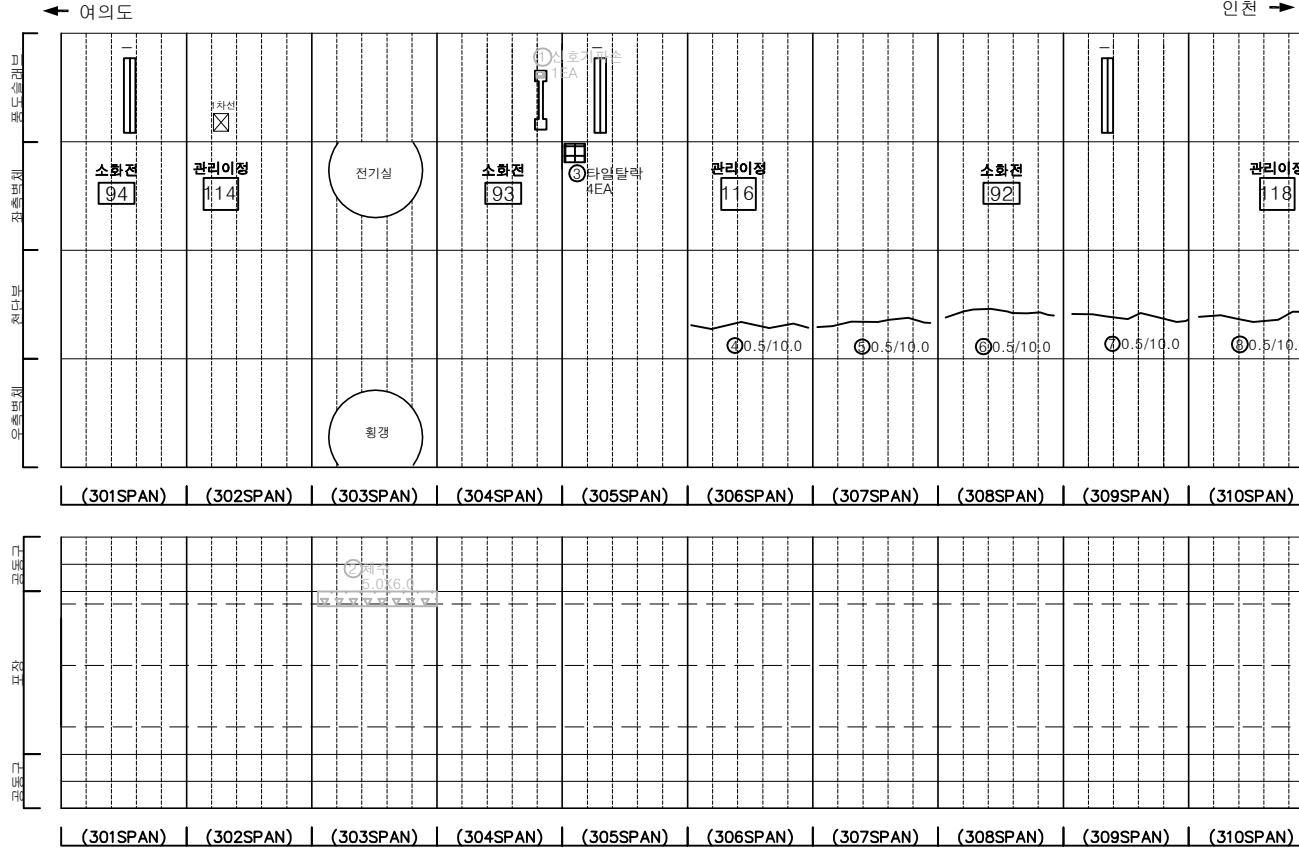
| 번호 | 발생년도 | 부재 | 위치 | 손상내용 | 손상현황 | | | | | | 비고 |
|---|---|---|---|---|---|---|---|---|---|---|---|
| 3 | 24상 | 측벽부 | S 305 | 타일탈락 | - | - | - | EA | 4 | 4.00 | 손상증가 |
| 4 | 24상 | 천단부 | S 306 | 균열(폭0.3mm이상) | 0.5 | 10.0 | - | m | 1 | 10.00 | |
| 5 | 24상 | 천단부 | S 307 | 균열(폭0.3mm이상) | 0.5 | 10.0 | - | m | 1 | 10.00 | |
| 6 | 24상 | 천단부 | S 308 | 균열(폭0.3mm이상) | 0.5 | 10.0 | - | m | 1 | 10.00 | |
| 7 | 24상 | 천단부 | S 309 | 균열(폭0.3mm이상) | 0.5 | 10.0 | - | m | 1 | 10.00 | |
| 8 | 24상 | 천단부 | S 310 | 균열(폭0.3mm이상) | 0.5 | 10.0 | - | m | 1 | 10.00 | |

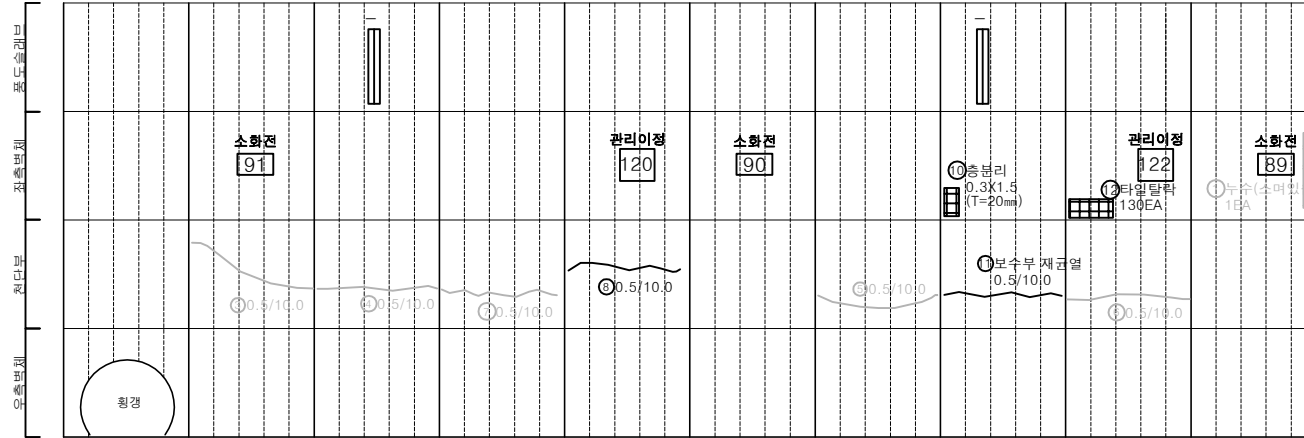
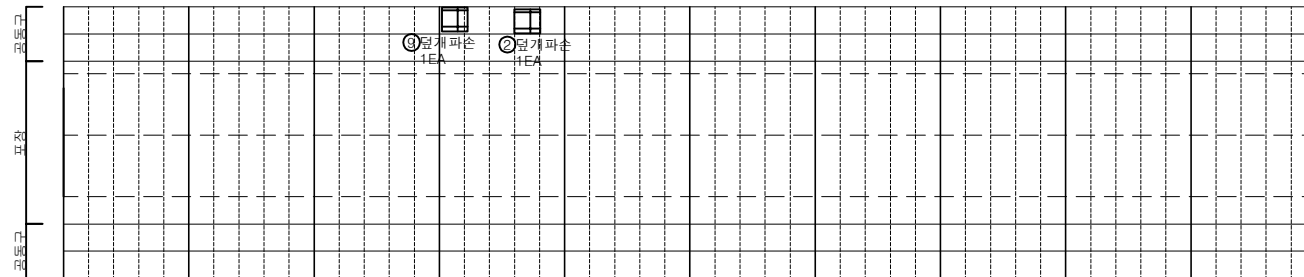
| 번호 | 발생<br>년도 | 부재 | 위치 | 손상내용 | 손상현황 | | | | | | 비고 |
|---|---|---|---|---|---|---|---|---|---|---|---|
| 1 | 22상 | 측벽부 | S 320 | 누수(스머릿물) | - | - | - | EA | 1 | 1.00 | 24'형 보속 |
| 3 | 23하 | 천단부 | S 312 | 균열(폭0.3mm이상) | 0.5 | 10.0 | - | m | 1 | 10.00 | 25'상 보속 |
| 4 | 23하 | 천단부 | S 313 | 균열(폭0.3mm이상) | 0.5 | 10.0 | - | m | 1 | 10.00 | 25'상 보속 |
| 5 | 23하 | 천단부 | S 317 | 균열(폭0.3mm이상) | 0.5 | 10.0 | - | m | 1 | 10.00 | 25'상 보속 |
| 6 | 23하 | 천단부 | S 319 | 균열(폭0.3mm이상) | 0.5 | 10.0 | - | m | 1 | 10.00 | 25'상 보속 |
| 7 | 24상 | 천단부 | S 314 | 균열(폭0.3mm이상) | 0.5 | 10.0 | - | m | 1 | 10.00 | 25'상 보속 |
| 8 | 24상 | 천단부 | S 315 | 균열(폭0.3mm이상) | 0.5 | 10.0 | - | m | 1 | 10.00 | |
| 11 | 25상 | 천단부 | S 318 | 보수부 재균열(폭0.3mm이상) | 0.5 | 10.0 | - | m | 1 | 10.00 | |

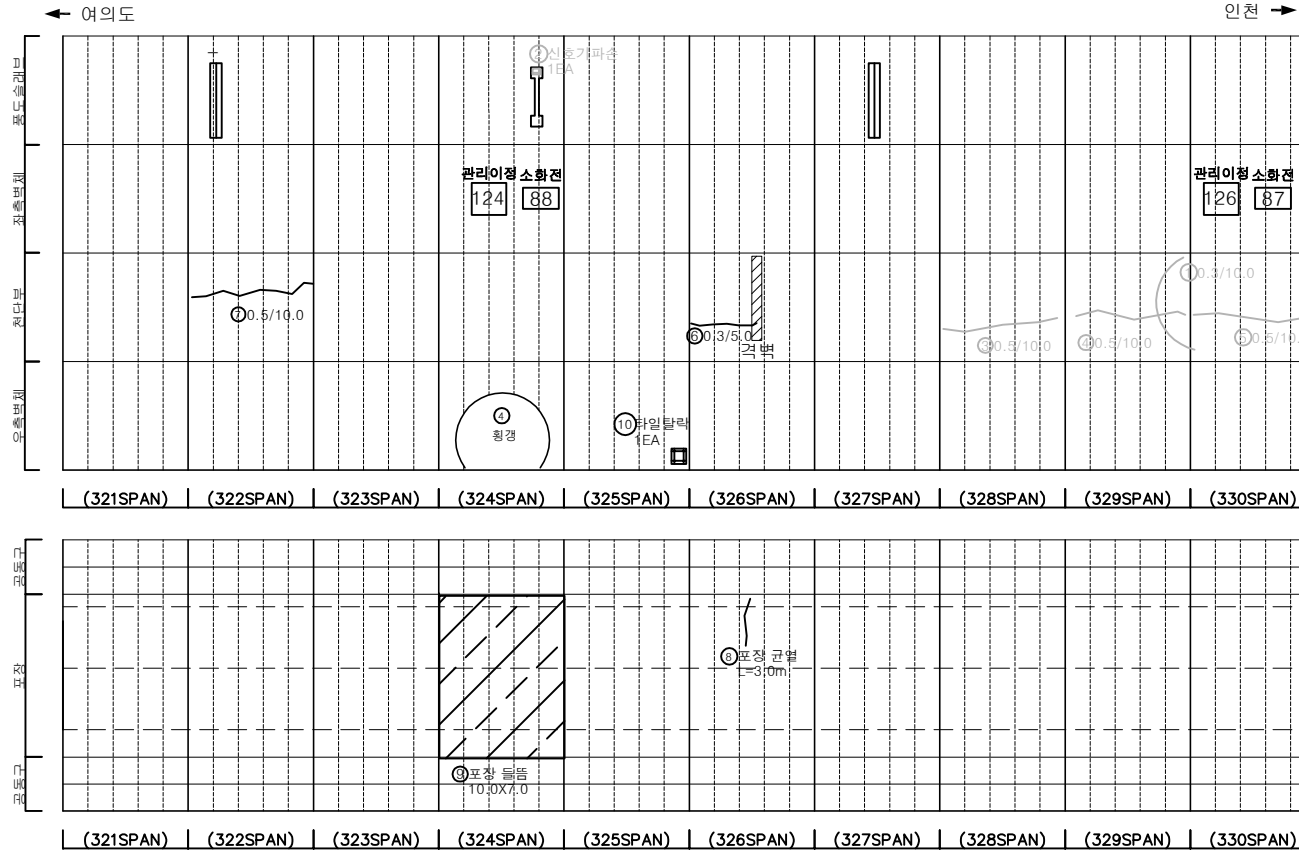
| 번호 | 발생<br>년도 | 부재 | 위치 | 손상내용 | 손상현황 | | | | | | 비고 |
|---|---|---|---|---|---|---|---|---|---|---|---|
| 1 | 22상 | 천단부 | S 329 | 균열(폭0.3mm이상) | 0.3 | 10.0 | - | m | 1 | 10.00 | 23'상 보수 |
| 3 | 23상 | 천단부 | S 328 | 균열(폭0.3mm이상) | 0.3 | 10.0 | - | m | 1 | 10.00 | 25'상 보수 |
| 4 | 23상 | 천단부 | S 329 | 균열(폭0.3mm이상) | 0.3 | 10.0 | - | m | 1 | 10.00 | 25'상 보수 |
| 5 | 23상 | 천단부 | S 330 | 균열(폭0.3mm이상) | 0.3 | 10.0 | - | m | 1 | 10.00 | 25'상 보수 |
| 6 | 23하 | 천단부 | S 326 | 균열(폭0.3mm이상) | 0.3 | 5.0 | - | m | 1 | 5.00 | |
| 7 | 23상 | 천단부 | S 330 | 균열(폭0.3mm이상) | 0.3 | 10.0 | - | m | 1 | 10.00 | |
| 8 | 24상 | 포장부 | S 326 | 포장 균열 | - | 3.0 | - | m | 1 | 3.00 | |

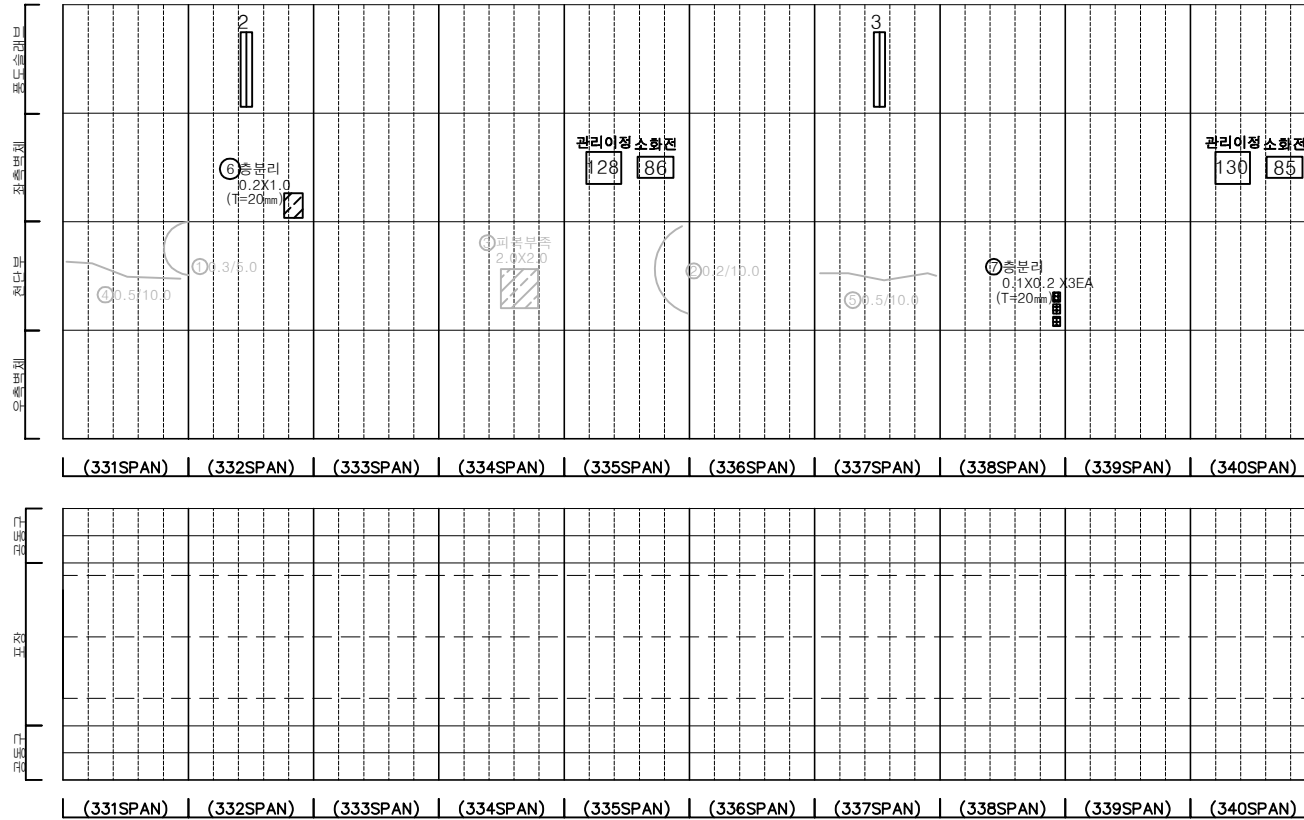
| 번호 | 발생<br>년도 | 부재 | 위치 | 손상내용 | 손상현황 | | | | | | 비고 |
|---|---|---|---|---|---|---|---|---|---|---|---|
| 1 | 22상 | 천단부 | S 331 | 균열(폭0.3mm이상) | 0.3 | 5.0 | - | m | 1 | 5.00 | 25'상 보수 |
| 2 | 22상 | 천단부 | S 335 | 균열(폭0.3mm이상) | 0.2 | 10.0 | - | m | 1 | 10.00 | 25'상 보수 |
| 4 | 23상 | 천단부 | S 331 | 균열(폭0.3mm이상) | 0.5 | 10.0 | - | m | 1 | 10.00 | 25'상 보수 |
| 5 | 23상 | 천단부 | S 337 | 균열(폭0.3mm이상) | 0.5 | 10.0 | - | m | 1 | 10.00 | 25'상 보수 |

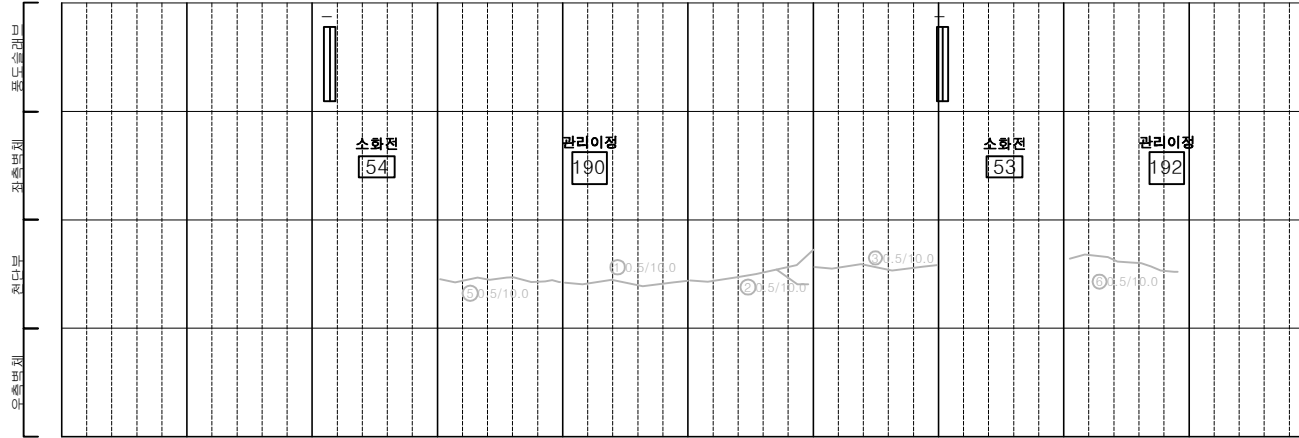
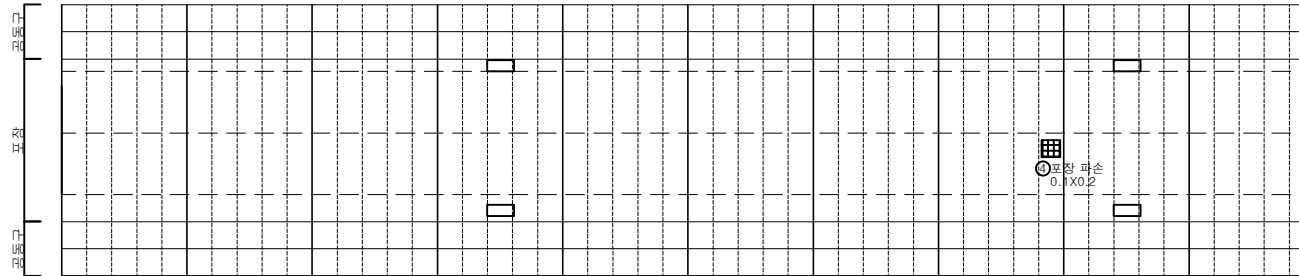
| 번호 | 발생<br>년도 | 부재 | 위치 | 손상내용 | 손상현황 | | | | | | 비고 |
|---|---|---|---|---|---|---|---|---|---|---|---|
| 1 | 22상 | 천단부 | S 495 | 균열(폭0.3mm이상) | 0.5 | 10.0 | - | m | 1 | 10.00 | 25'상 보강 |
| 2 | 22상 | 천단부 | S 496 | 균열(폭0.3mm이상) | 0.5 | 10.0 | - | m | 1 | 10.00 | 25'상 보강 |
| 3 | 22상 | 천단부 | S 497 | 균열(폭0.3mm이상) | 0.5 | 10.0 | - | m | 1 | 10.00 | 25'상 보강 |
| 5 | 24상 | 천단부 | S 494 | 균열(폭0.3mm이상) | 0.5 | 10.0 | - | m | 1 | 10.00 | 25'상 보강 |
| 6 | 24상 | 천단부 | S 499 | 균열(폭0.3mm이상) | 0.5 | 10.0 | - | m | 1 | 10.00 | 25'상 보강 |

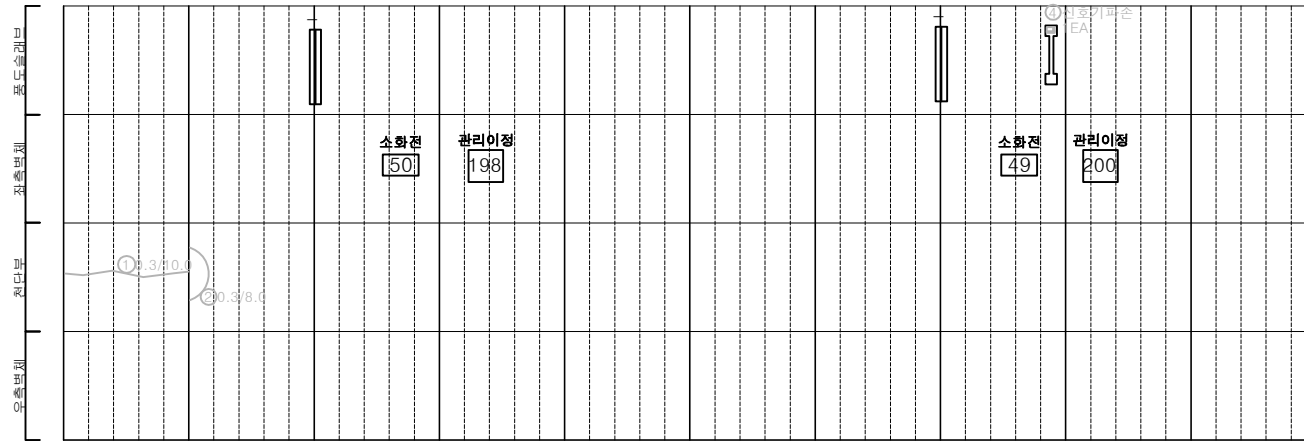
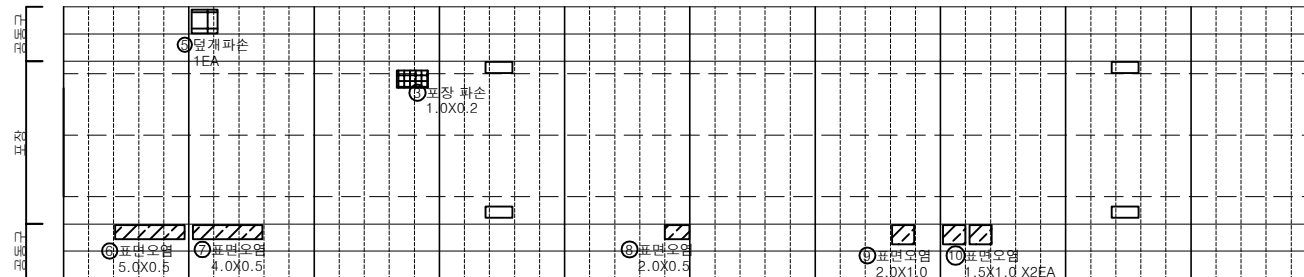
| 번호 | 발생<br>년도 | 부재 | 위치 | 손상내용 | 손상현황 | | | | | | 비고 |
|---|---|---|---|---|---|---|---|---|---|---|---|
| 1 | 22상 | 천단부 | S 521 | 균열(폭0.3mm이상) | 0.3 | 10.0 | - | m | 1 | 10.00 | 25'상 보수 |
| 2 | 22상 | 천단부 | S 522 | 균열(폭0.3mm이상) | 0.3 | 10.0 | - | m | 1 | 10.00 | 25'상 보수 |
| 6 | 24상 | 천단부 | S 529 | 균열(폭0.3mm이상) | 0.3 | 2.0 | - | m | 1 | 2.00 | |
| 7 | 24상 | 천단부 | S 530 | 균열(폭0.3mm이상) | 0.3 | 2.0 | - | m | 1 | 2.00 | 25'상 보수 |
| 8 | 24상 | 천단부 | S 530 | 균열(폭0.3mm이상) | 0.5 | 10.0 | - | m | 1 | 10.00 | 25'상 보수 |

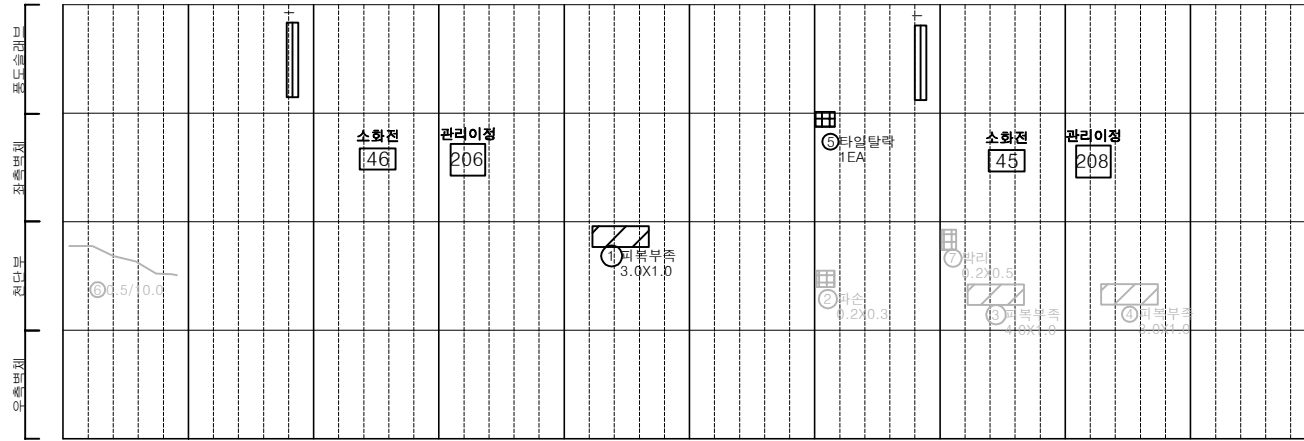
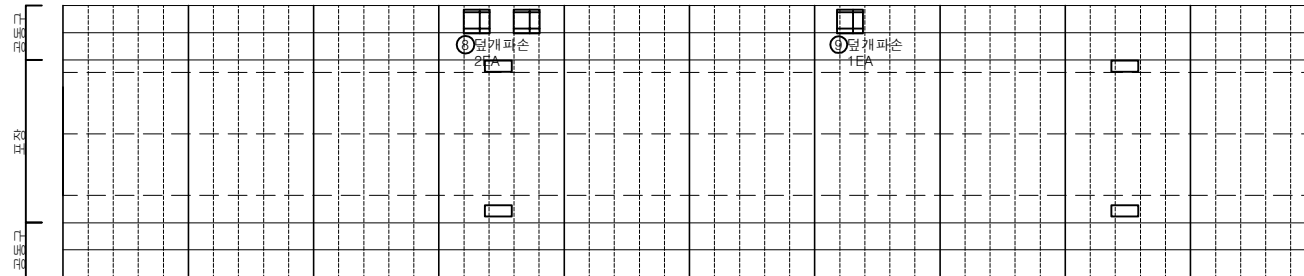
| 번호 | 발생<br>년도 | 부재 | 위치 | 손상내용 | 손상현황 | | | | | | 비고 |
|---|---|---|---|---|---|---|---|---|---|---|---|
| 3 | 24상 | 천단부 | S 542 | 균열(폭0.3mm이상) | 0.5 | 10.0 | - | m | 1 | 10.00 | 25'상 보속 |
| 4 | 24상 | 천단부 | S 543 | 균열(폭0.3mm이상) | 0.5 | 10.0 | - | m | 1 | 10.00 | 25'상 보속 |
| 5 | 24상 | 천단부 | S 544 | 균열(폭0.3mm이상) | 0.5 | 10.0 | - | m | 1 | 10.00 | 25'상 보속 |
| 6 | 24상 | 천단부 | S 546 | 균열(폭0.3mm이상) | 0.5 | 10.0 | - | m | 1 | 10.00 | 25'상 보속 |
| 7 | 24상 | 천단부 | S 548 | 균열(폭0.3mm이상) | 0.5 | 10.0 | - | m | 1 | 10.00 | 25'상 보속 |
| 8 | 24상 | 천단부 | S 549 | 균열(폭0.3mm이상) | 0.5 | 10.0 | - | m | 1 | 10.00 | 25'상 보속 |
| 9 | 24상 | 천단부 | S 550 | 균열(폭0.3mm이상) | 0.5 | 10.0 | - | m | 1 | 10.00 | 25'상 보속 |

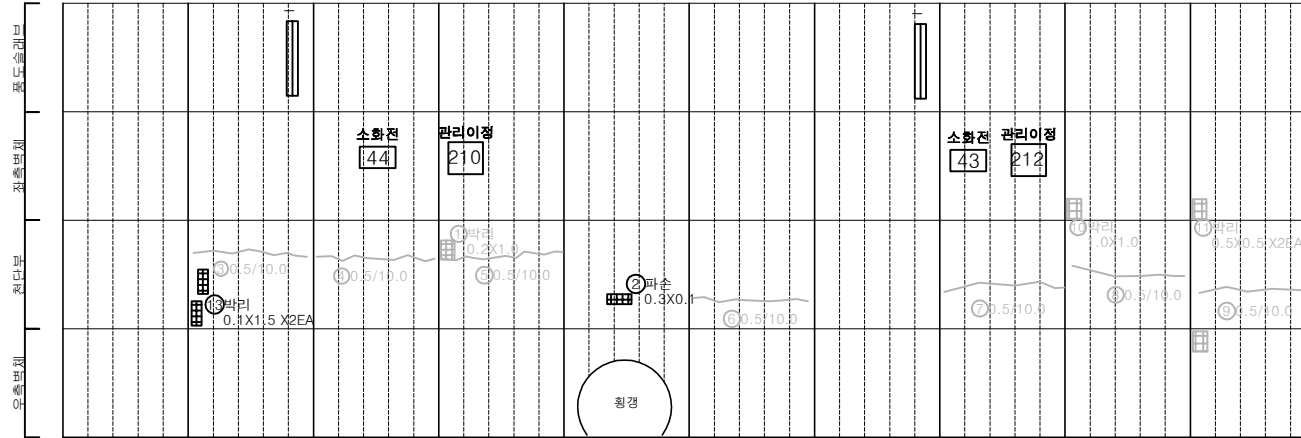
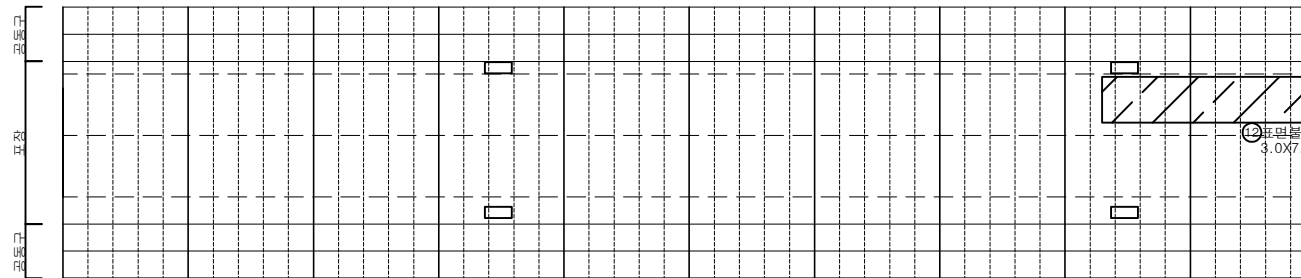
| 번호 | 발생<br>년도 | 부재 | 위치 | 손상내용 | 손상현황 | | | | | | 비고 |
|---|---|---|---|---|---|---|---|---|---|---|---|
| 1 | 23상 | 천단부 | S 556 | 균열(폭0.3mm이상) | 0.3 | 10.0 | - | m | 1 | 10.00 | 25'상 보속 |
| 2 | 23상 | 천단부 | S 557 | 균열(폭0.3mm이상) | 0.3 | 10.0 | - | m | 1 | 10.00 | 25'상 보속 |
| 4 | 24상 | 천단부 | S 551 | 균열(폭0.3mm이상) | 0.5 | 10.0 | - | m | 1 | 10.00 | 25'상 보속 |
| 5 | 24상 | 천단부 | S 552 | 균열(폭0.3mm이상) | 0.5 | 10.0 | - | m | 1 | 10.00 | 25'상 보속 |
| 6 | 24상 | 천단부 | S 553 | 균열(폭0.3mm이상) | 0.5 | 10.0 | - | m | 1 | 10.00 | 25'상 보속 |
| 7 | 24상 | 천단부 | S 559 | 균열(폭0.3mm이상) | 0.5 | 10.0 | - | m | 1 | 10.00 | 25'상 보속 |
| 8 | 24상 | 천단부 | S 560 | 균열(폭0.3mm이상) | 0.5 | 10.0 | - | m | 1 | 10.00 | 25'상 보속 |

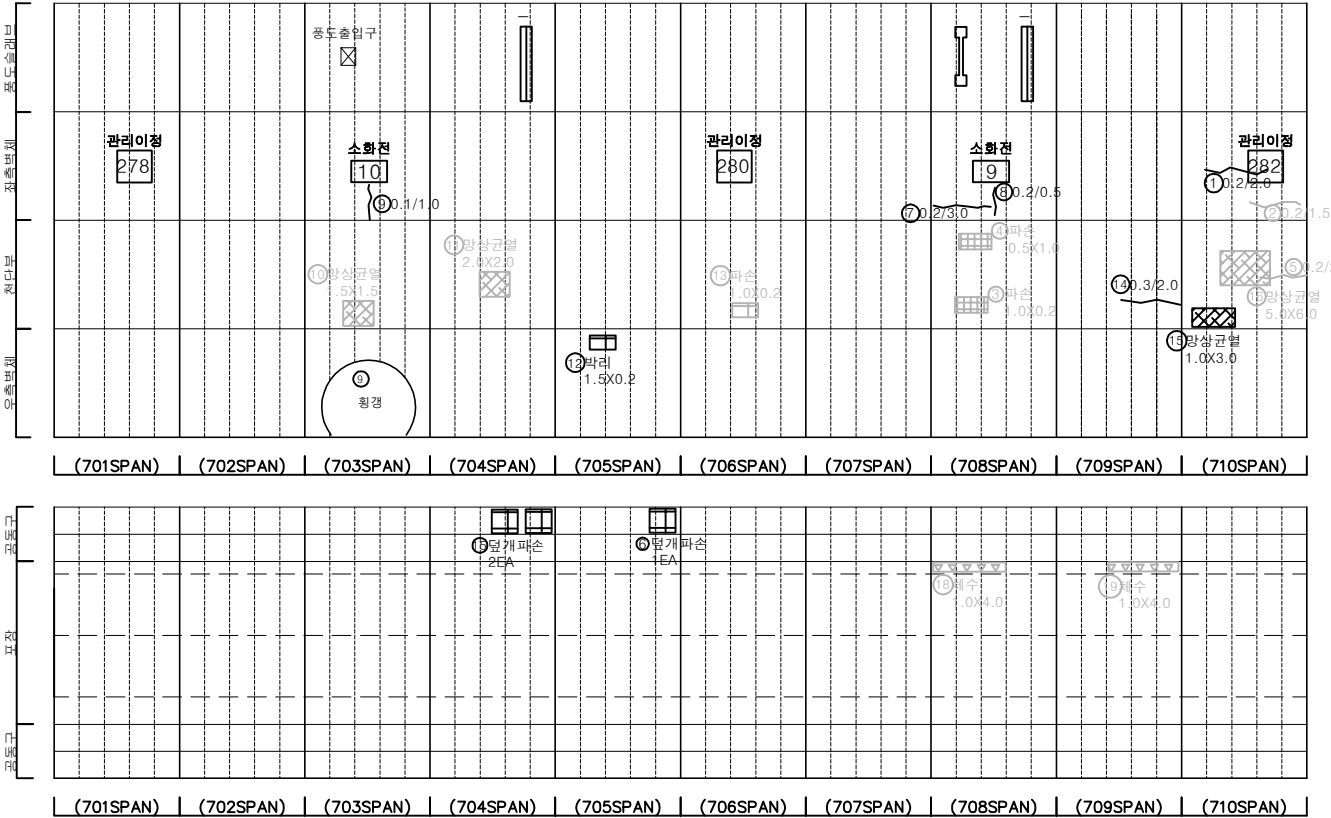
| 번호 | 발생<br>년도 | 부재 | 위치 | 손상내용 | 손상현황 | | | | | | 비고 |
|---|---|---|---|---|---|---|---|---|---|---|---|
| 1 | 22상 | 측벽부 | S 710 | 균열(폭0.3mm미만) | 0.2 | 2.0 | - | m | 1 | 2.00 | |
| 2 | 22상 | 측벽부 | S 710 | 균열(폭0.3mm미만) | 0.2 | 1.5 | - | m | 1 | 1.50 | 25'상 보수 |
| 5 | 22하 | 천단부 | S 710 | 균열(폭0.3mm미만) | 0.2 | 2.0 | - | m | 1 | 2.00 | 25'상 보수 |
| 7 | 23하 | 천단부 | S 708 | 균열(폭0.3mm미만) | 0.2 | 3.0 | - | m | 1 | 3.00 | |
| 8 | 23하 | 천단부 | S 708 | 균열(폭0.3mm미만) | 0.2 | 0.5 | - | m | 1 | 0.50 | |
| 9 | 24상 | 측벽부 | S 703 | 균열(폭0.3mm미만) | 0.1 | 1.0 | - | m | 1 | 1.00 | |
| 10 | 24상 | 천단부 | S 703 | 망상균열 | - | 1.5 | 1.5 | m <sup>2</sup> | 1 | 2.25 | 25'상 보수 |
| 11 | 24상 | 천단부 | S 704 | 망상균열 | - | 2.0 | 2.0 | m <sup>2</sup> | 1 | 4.00 | 25'상 보수 |
| 14 | 24상 | 천단부 | S 709 | 균열(폭0.3mm이상) | 0.3 | 2.0 | - | m | 1 | 2.00 | |
| 15 | 24상 | 천단부 | S 710 | 망상균열 | - | 1.0 | 3.0 | m <sup>2</sup> | 1 | 3.00 | |
| 16 | 24상 | 천단부 | S 710 | 망상균열 | - | 5.0 | 6.0 | m <sup>2</sup> | 1 | 30.00 | 25'상 보수 |

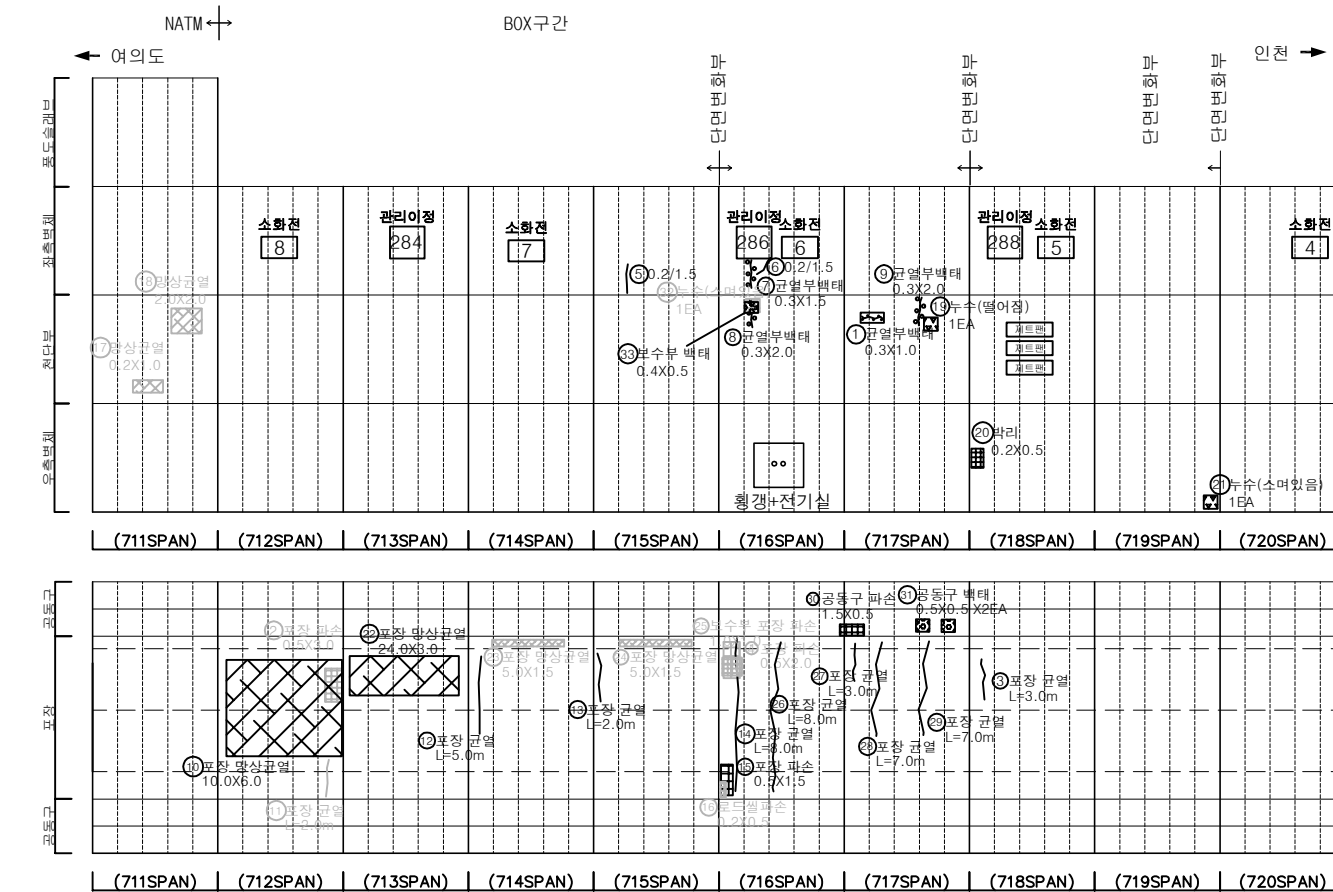
| 번호 | 발생<br>년도 | 부재 | 위치 | 손상내용 | 손상현황 | | | | | | 비 고 |
|---|---|---|---|---|---|---|---|---|---|---|---|
| 1 | 22하 | 천단부 | S 717 | 균열부백태 | - | 0.3 | 1.0 | m <sup>2</sup> | 1 | 0.30 | |
| 3 | 22하 | 포장부 | S 718 | 포장 균열 | - | 3.0 | - | m | 1 | 3.00 | |
| 5 | 23하 | 측벽부 | S 715 | 균열(폭0.3mm미만) | 0.2 | 1.5 | - | m | 1 | 1.50 | |
| 6 | 23하 | 측벽부 | S 716 | 균열(폭0.3mm미만) | 0.2 | 1.5 | - | m | 1 | 1.50 | |
| 7 | 23하 | 측벽부 | S 716 | 균열부백태 | - | 0.3 | 1.5 | m <sup>2</sup> | 1 | 0.45 | |
| 8 | 23하 | 천단부 | S 716 | 균열부백태 | - | 0.3 | 2.0 | m <sup>2</sup> | 1 | 0.60 | |
| 9 | 23하 | 천단부 | S 717 | 균열부백태 | - | 0.3 | 2.0 | m <sup>2</sup> | 1 | 0.60 | |
| 10 | 23하 | 포장부 | S 712 | 포장 망상균열 | - | 10.0 | 6.0 | m <sup>2</sup> | 1 | 60.00 | |
| 11 | 23하 | 포장부 | S 712 | 포장 균열 | - | 2.0 | - | m | 1 | 2.00 | 25'상 보수 |
| 12 | 23하 | 포장부 | S 714 | 포장 균열 | - | 5.0 | - | m | 1 | 5.00 | |
| 13 | 23하 | 포장부 | S 715 | 포장 균열 | - | 2.0 | - | m | 1 | 2.00 | |
| 14 | 23하 | 포장부 | S 716 | 포장 균열 | - | 8.0 | - | m | 1 | 8.00 | |
| 17 | 24상 | 천단부 | S 711 | 망상균열 | - | 0.2 | 1.0 | m <sup>2</sup> | 1 | 0.20 | 25'상 보수 |
| 18 | 24상 | 천단부 | S 711 | 망상균열 | - | 2.0 | 2.0 | m <sup>2</sup> | 1 | 4.00 | 25'상 보수 |
| 19 | 24상 | 천단부 | S 717 | 누수(떨어짐) | - | - | - | EA | 1 | 1.00 | |
| 21 | 24상 | 측벽부 | S 719 | 누수(스며있음) | - | - | - | EA | 1 | 1.00 | |
| 22 | 24상 | 포장부 | S 713 | 포장 망상균열 | - | 24.0 | 3.0 | m <sup>2</sup> | 1 | 72.00 | |
| 23 | 24상 | 포장부 | S 714 | 포장 망상균열 | - | 5.0 | 1.5 | m <sup>2</sup> | 1 | 7.50 | 25'상 보수 |
| 24 | 24상 | 포장부 | S 714 | 포장 망상균열 | - | 5.0 | 1.5 | m <sup>2</sup> | 1 | 7.50 | 25'상 보수 |
| 26 | 24상 | 포장부 | S 716 | 포장 균열 | - | 8.0 | - | m | 1 | 8.00 | |
| 27 | 24상 | 포장부 | S 717 | 포장 균열 | - | 3.0 | - | m | 1 | 3.00 | |
| 28 | 24상 | 포장부 | S 717 | 포장 균열 | - | 7.0 | - | m | 1 | 7.00 | |
