신월여의지하도로 안전점검(정기,정밀)용역  
(정밀안전점검)

## 외관조사망도

신월여의지하도로(인천 RAMP-D)

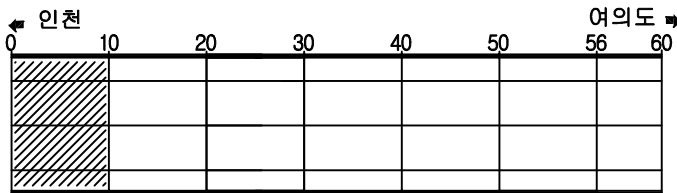
| 번호 | 발생<br>년도 | 부재 | 위치 | 손상내용 | 손상현황 | | | | | | 비고 |
|---|---|---|---|---|---|---|---|---|---|---|---|
| 1 | 22상 | 천단부 | S 003 | 균열(폭0.3mm이상) | 0.5 | 8.0 | - | m | 1 | 8.00 | 25'상 보수 |
| 2 | 23하 | 포장부 | S 003 | 포장 파손 | - | 0.3 | 0.3 | m <sup>2</sup> | 1 | 0.09 | 25'상 보수 |
| 3 | 24상 | 천단부 | S 001 | 균열(폭0.3mm이상) | 0.5 | 5.0 | - | m | 1 | 5.00 | |
| 4 | 24상 | 천단부 | S 002 | 균열(폭0.3mm이상) | 0.5 | 10.0 | - | m | 1 | 10.00 | |
| 5 | 24상 | 천단부 | S 005 | 균열(폭0.3mm이상) | 0.5 | 10.0 | - | m | 1 | 10.00 | |
| 6 | 24상 | 천단부 | S 006 | 균열(폭0.3mm이상) | 0.5 | 10.0 | - | m | 1 | 10.00 | |
| 7 | 24상 | 천단부 | S 007 | 균열(폭0.3mm이상) | 0.5 | 10.0 | - | m | 1 | 10.00 | |
| 8 | 24상 | 천단부 | S 008 | 균열(폭0.3mm이상) | 0.5 | 18.0 | - | m | 1 | 18.00 | |
| 9 | 24상 | 천단부 | S 009 | 균열(폭0.3mm이상) | 0.5 | 10.0 | - | m | 1 | 10.00 | |
| 10 | 24상 | 천단부 | S 010 | 균열(폭0.3mm이상) | 0.5 | 10.0 | - | m | 1 | 10.00 | |

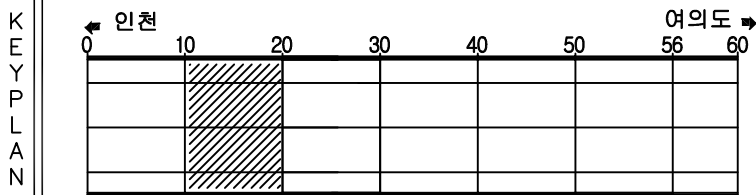
| 번호 | 발생<br>년도 | 부재 | 위치 | 손상내용 | 손상현황 | | | | | | 비고 |
|---|---|---|---|---|---|---|---|---|---|---|---|
| 1 | 22상 | 천단부 | S 019 | 균열(폭0.3mm이상) | 0.5 | 8.0 | - | m | 1 | 8.00 | 23상 보수 |
| 4 | 23하 | 측벽부 | S 011 | 누수흔적 | - | 0.1 | 0.5 | m <sup>2</sup> | 1 | 0.05 | |
| 10 | 24상 | 천단부 | S 011 | 균열(폭0.3mm이상) | 0.5 | 10.0 | - | m | 1 | 10.00 | |
| 11 | 24상 | 천단부 | S 012 | 균열(폭0.3mm이상) | 0.5 | 10.0 | - | m | 1 | 10.00 | |
| 12 | 24상 | 천단부 | S 013 | 균열(폭0.3mm이상) | 0.5 | 15.0 | - | m | 1 | 15.00 | |
| 13 | 24상 | 천단부 | S 014 | 균열(폭0.3mm이상) | 0.5 | 14.0 | - | m | 1 | 14.00 | |
| 14 | 24상 | 천단부 | S 015 | 균열(폭0.3mm이상) | 0.5 | 6.5 | - | m | 1 | 6.50 | |
| 15 | 24상 | 천단부 | S 015 | 균열(폭0.3mm이상) | 0.5 | 3.5 | - | m | 1 | 3.50 | |
| 16 | 24상 | 천단부 | S 016 | 균열(폭0.3mm이상) | 0.3 | 10.0 | - | m | 1 | 10.00 | |
| 17 | 24상 | 천단부 | S 020 | 균열(폭0.3mm이상) | 0.5 | 10.0 | - | m | 1 | 10.00 | |
| 18 | 25상 | 내부벽체 | S 014 | 누수(스며있음) | - | - | - | EA | 1 | 1.00 | |

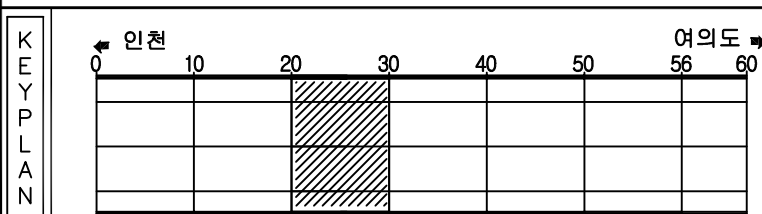
| 번호 | 발생<br>년도 | 부재 | 위치 | 손상내용 | 손상현황 | | | | | | 비고 |
|---|---|---|---|---|---|---|---|---|---|---|---|
| 1 | 22상 | 내부벽체 | S 033 | 누수(벽태) | - | - | - | EA | 1 | 1.00 | 23' 상 보수 |
| 2 | 22상 | 내부벽체 | S 035 | 누수(콘크리트) | - | 0.5 | 1.0 | m <sup>2</sup> | 1 | 0.50 | 23' 상 보수 |
| 7 | 24상 | 내부벽체 | S 035 | 누수(스머잇음) | - | - | - | EA | 1 | 1.00 | |

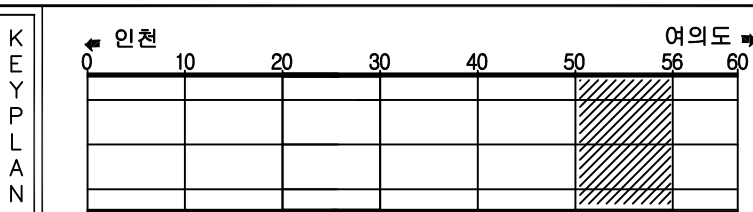
| 번호 | 발생<br>년도 | 부재 | 위치 | 손상내용 | 손상현황 | 비고 |
|---|---|---|---|---|---|---|
| 4 | 24상 | 배수시설 | S 055 | 유도배수관 누수 | - | |
| 5 | 24상 | 천단부 | S 051 | 균열(폭0.3mm이상) | 0.5 | |
| 6 | 24상 | 천단부 | S 051 | 균열(폭0.3mm이상) | 0.3 | |

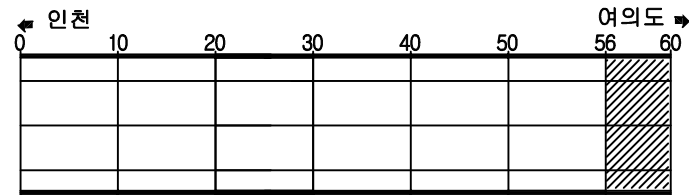
| 번호 | 발생<br>년도 | 부재 | 위치 | 손상내용 | 손상현황 | | | | | | 비 고 |
|---|---|---|---|---|---|---|---|---|---|---|---|
| 1 | 22년 | 내부벽체 | S 058 | 누수 | - | - | - | EA | 1 | 1.00 | 24'하 보수 |
| 2 | 23년 | 내부벽체 | S 057 | 누수(떨어짐) | - | - | - | EA | 1 | 1.00 | 24'하 보수 |
| 3 | 23년 | 내부벽체 | S 058 | 누수(스며있음) | - | - | - | EA | 1 | 1.00 | 24'하 보수 |
| 11 | 24년 | 천단부 | S 058 | 누수(떨어짐) | - | - | - | EA | 1 | 1.00 | |
| 12 | 24년 | 천단부 | S 058 | 망상균열 | - | 4.0 | 5.0 | m <sup>2</sup> | 1 | 20.00 | |
| 13 | 24년 | 천단부 | S 058 | 누수흔적 및 벽태 | - | 0.2 | 2.0 | m <sup>2</sup> | 1 | 0.40 | |
| 14 | 24년 | 천단부 | S 059 | 누수(스며있음) | - | - | - | EA | 1 | 1.00 | 24'하 보수 |
| 17 | 24년 | 천단부 | S 059 | 누수(스며있음) | - | - | - | EA | 1 | 1.00 | |
| 19 | 25년 | 내부벽체 | S 057 | 누수(떨어짐) | - | - | - | EA | 1 | 1.00 | |
| 20 | 25년 | 내부벽체 | S 058 | 누수(스며있음) | - | - | - | EA | 1 | 1.00 | |
