교면포장  
S1

| 영역 | | 2025년 부산울산선 구조물 정밀안전점검 용역[터널, 교량] | | |

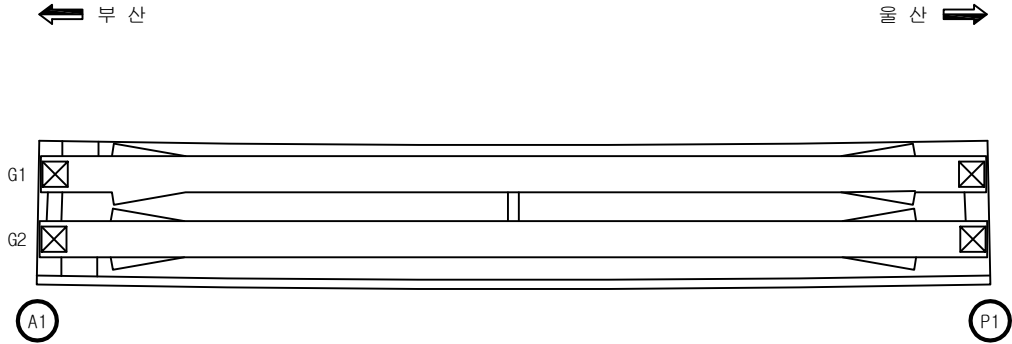
바닥판  
S2

| 번호 | 신/구 | 부재명 | 손 상 현 황 | 손 상 규 모 | | | | | | 비고 |
|---|---|---|---|---|---|---|---|---|---|---|
| 1 | 신 | 캔틸레버 | 충분리 | | 0.2 | 0.3 | 1 | m² | 0.06 | |
