고래진1교(부산) 교면포장 S1

| 용역명 | | 2025년 부산울산선 구조물 정밀안전점검 용역[터널, 교량] | | | |

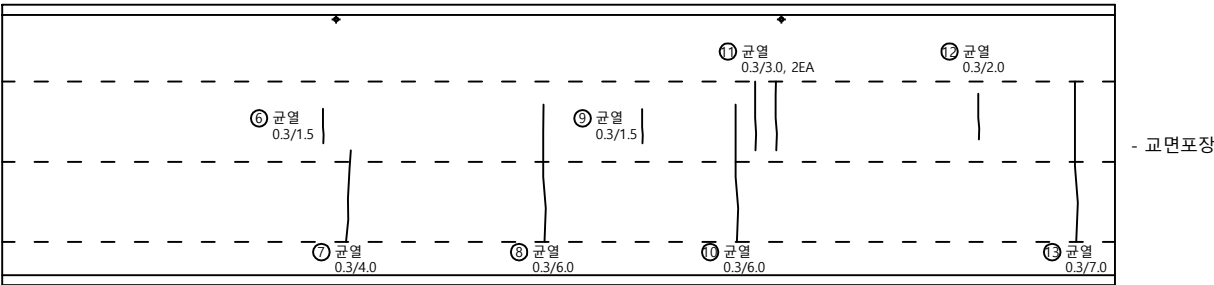
교면포장  
S1

| 번호 | 신/구 | 부재명 | 손상현황 | 손상규모 | | | | | | 비고 |
|---|---|---|---|---|---|---|---|---|---|---|
| 1 | 구 | 신축이음 | 고무재 파손 | | 5.0 | | 1 | m | 5.00 | |
| 2 | 구 | 방호벽 | 균열 | 0.2 | 0.3 | | 1 | m | 0.30 | |
| 3 | 구 | 방호벽 | 균열 | 0.2 | 3.0 | | 1 | m | 3.00 | |
| 4 | 구 | 방호벽 | 균열부백태 | | 1.0 | 0.3 | 2 | m | 0.50 | |
| 5 | 구 | 방호벽 | 균열 | 0.2 | 1.0 | | 1 | m | 1.00 | |
| 6 | 구 | 방호벽 | 균열 | 0.2 | 1.0 | | 1 | m | 1.00 | |
| 7 | 구 | 신축이음 | 후타재 망상균열 | 0.1~0.2 | 0.5 | 0.5 | 2 | m | 0.50 | |
| 8 | 구 | 신축이음 | 차수판 볼트망실 | | | | 4 | EA | 4.00 | |
| 9 | 구 | 교면포장 | 포장 균열 | 0.3 | 7.0 | | 3 | m | 21.00 | |
| 10 | 구 | 교면포장 | 포장 균열 | 0.3 | 3.0 | | 1 | m | 3.00 | |
| 11 | 구 | 교면포장 | 포장 균열 | 0.3 | 6.0 | | 1 | m | 6.00 | |
| 12 | 구 | 교면포장 | 포장 균열 | 0.3 | 3.0 | | 2 | m | 6.00 | |

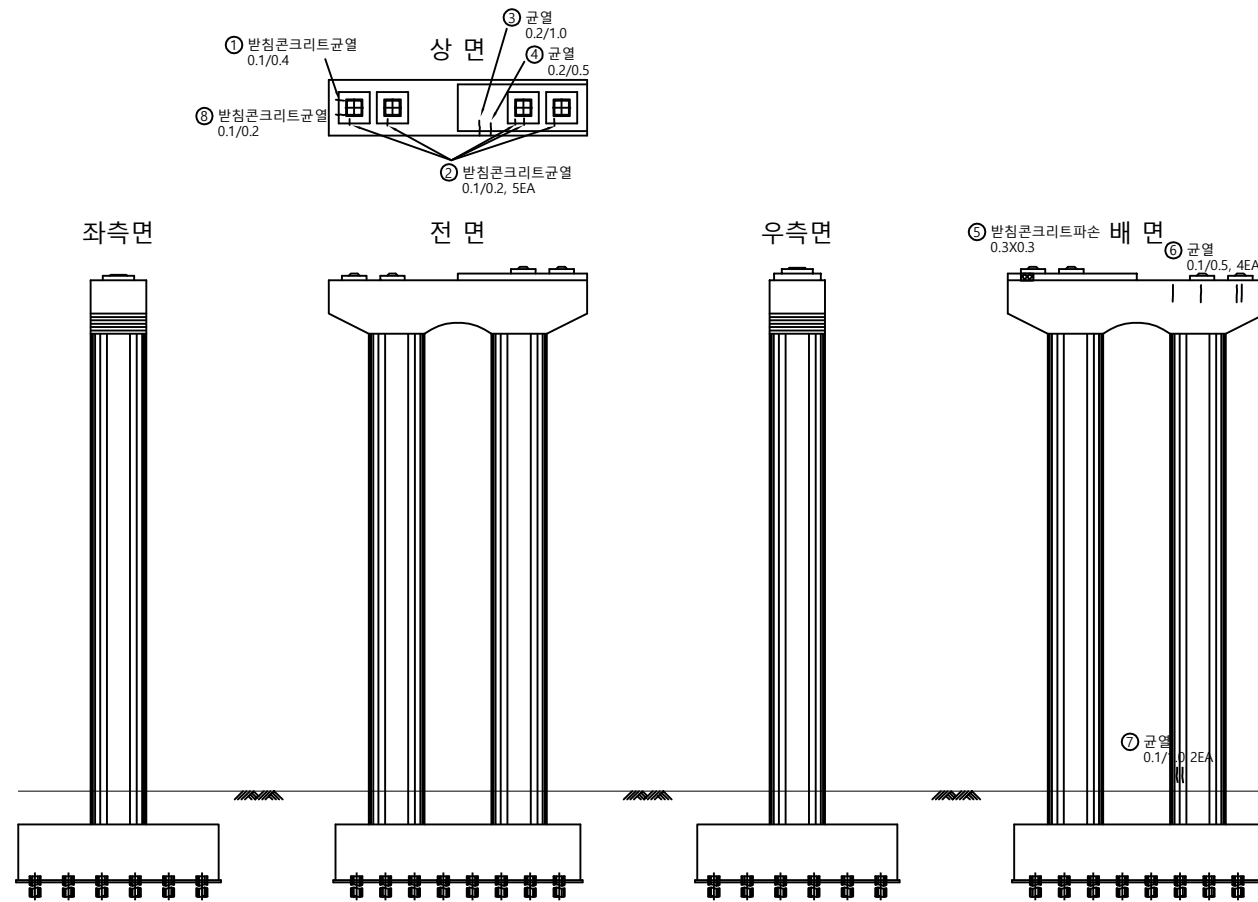
## 고래진1교(부산) 교각 P5

| 번호 | 신/구 | 부재명 | 손 상 현 황 | 손 상 규 모 | | | | | | 비고 |
|---|---|---|---|---|---|---|---|---|---|---|
| 3 | 구 | 교각 | 망상균열 | 0.1~0.2 | 7.9 | 3.0 | 2 | ㎡ | 47.40 | |
