고래진1교(울산) 교면포장 - S1

손 상 물 량 표

2025년 부산울산선 구조물 정밀안전점검 용역[터널, 교량]

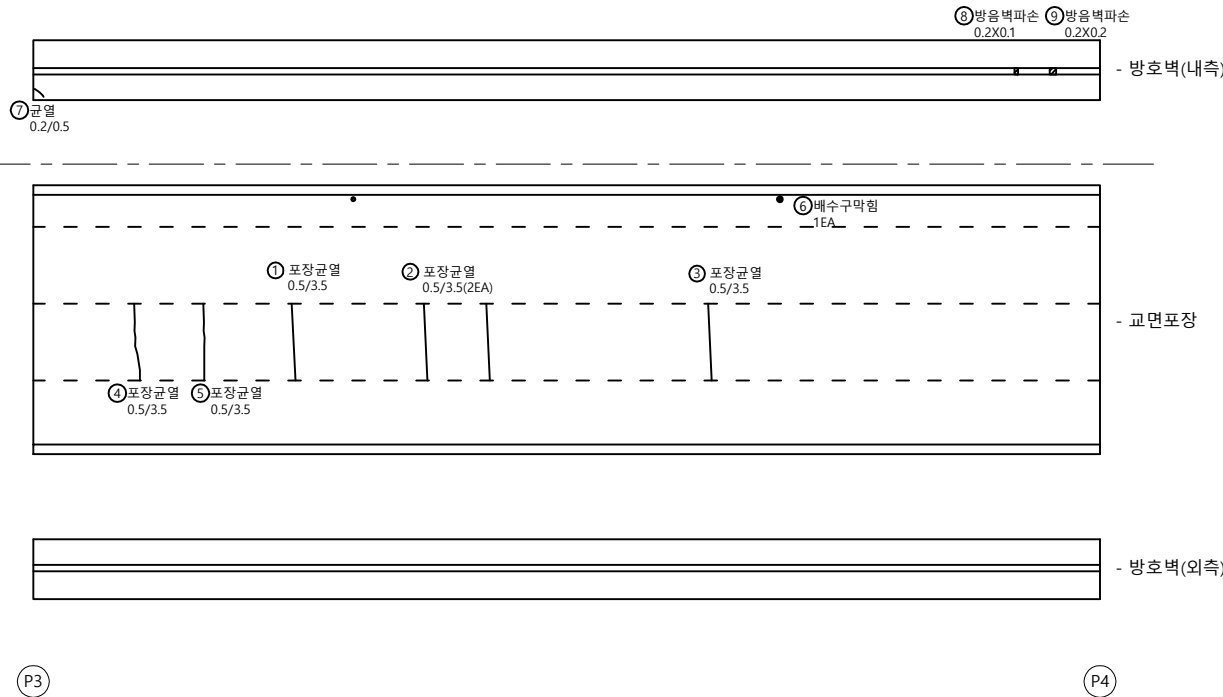
| 번호 | 신/구 | 부재명 | 손 상 현 황 | 손 상 규 모 | | | | | | 비고 |
|---|---|---|---|---|---|---|---|---|---|---|
| 1 | 구 | 교면포장 | 포장 균열 | 0.5 | 3.5 | | 9 | m | 31.50 | |
| 2 | 구 | 신축이음 | 후타재 균열 | 0.2 | 3.5 | | 2 | m | 7.00 | |
| 3 | 구 | 신축이음 | 후타재 균열 | 0.2 | 2.5 | | 1 | m | 2.50 | |
| 4 | 구 | 신축이음 | 유간토사퇴적 | | 2.5 | | 1 | m | 2.50 | |

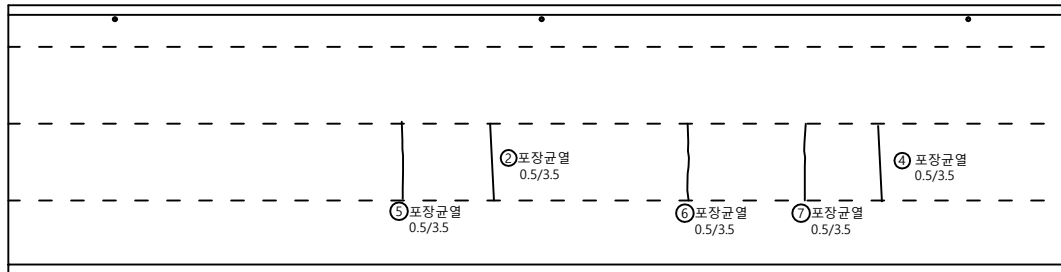
- 방호벽(내측)

| 번호 | 신/구 | 부재명 | 손 상 현 황 | 손 상 규 모 | | | | | 비고 |
|---|---|---|---|---|---|---|---|---|---|
| 2 | 구 | 교면포장 | 포장 균열 | 0.5 | 3.5 | | 1 | m | 3.50 |
| 13 | 구 | 방호벽 | 균열 | 0.2 | 0.6 | | 1 | m | 0.60 |

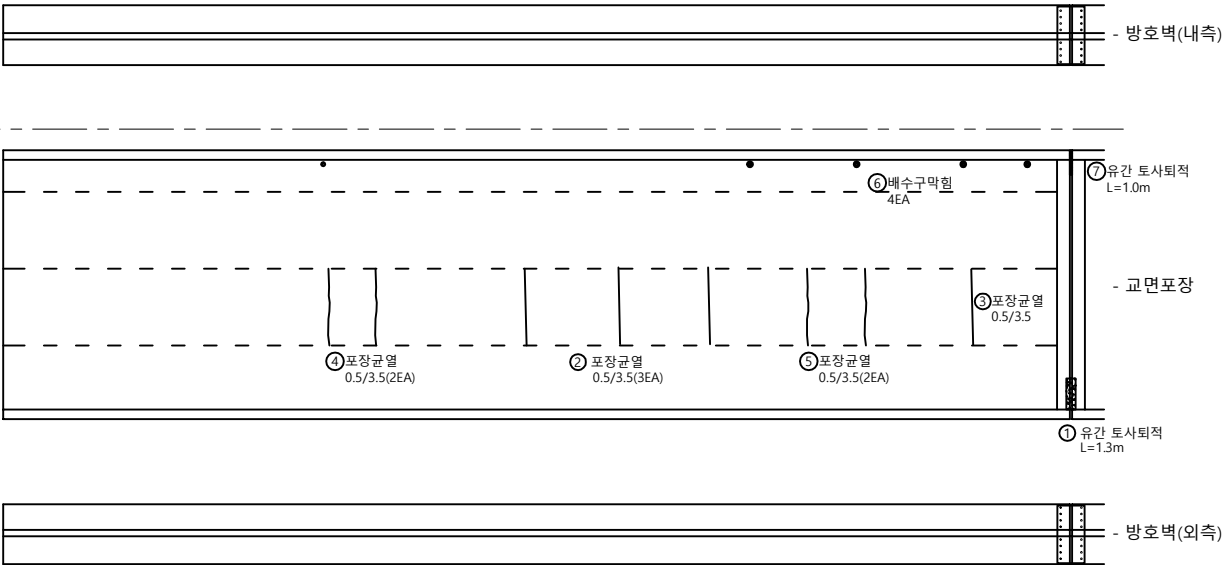
| 번호 | 신/구 | 부재명 | 손 상 현 황 | 손 상 규 모 | | | | | | 비고 |
|---|---|---|---|---|---|---|---|---|---|---|
| 2 | 구 | 교면포장 | 포장 균열 | 0.5 | 3.5 | | 3 | m | 10.50 | |
| 3 | 구 | 교면포장 | 포장 균열 | 0.5 | 3.5 | | 1 | m | 3.50 | |
| 4 | 구 | 교면포장 | 포장 균열 | 0.5 | 3.5 | | 2 | m | 7.00 | |
| 5 | 구 | 교면포장 | 포장 균열 | 0.5 | 3.5 | | 2 | m | 7.00 | |

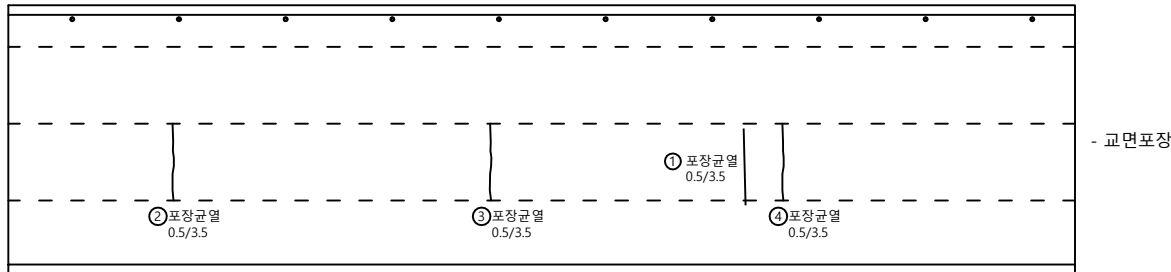
- 방호벽(내측)

| 번호 | 신/구 | 부재명 | 손 상 현 황 | 손 상 규 모 | | | | | 비고 |
|---|---|---|---|---|---|---|---|---|---|
| 1 | 구 | 교면포장 | 포장 균열 | 0.5 | 3.5 | | 1 | m | 3.50 |
| 2 | 구 | 교면포장 | 포장 균열 | 0.5 | 3.5 | | 1 | m | 3.50 |
| 3 | 구 | 교면포장 | 포장 균열 | 0.5 | 3.5 | | 1 | m | 3.50 |
| 4 | 구 | 교면포장 | 포장 균열 | 0.5 | 3.5 | | 1 | m | 3.50 |

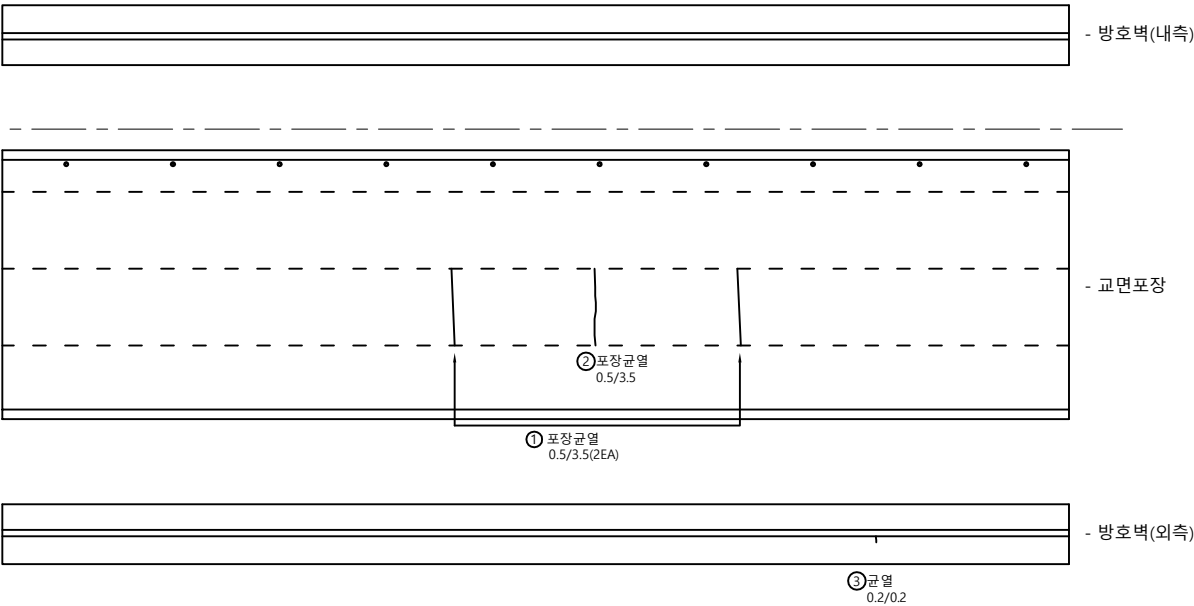
| 번호 | 신/구 | 부재명 | 손 상 현 황 | 손 상 규 모 | | | | | | 비고 |
|---|---|---|---|---|---|---|---|---|---|---|
| 1 | 구 | 교면포장 | 포장 균열 | 0.5 | 3.5 | | 2 | m | 7.00 | |
| 2 | 구 | 교면포장 | 포장 균열 | 0.5 | 3.5 | | 1 | m | 3.50 | |
| 3 | 구 | 방호벽 | 균열 | 0.2 | 0.2 | | 1 | m | 0.20 | |

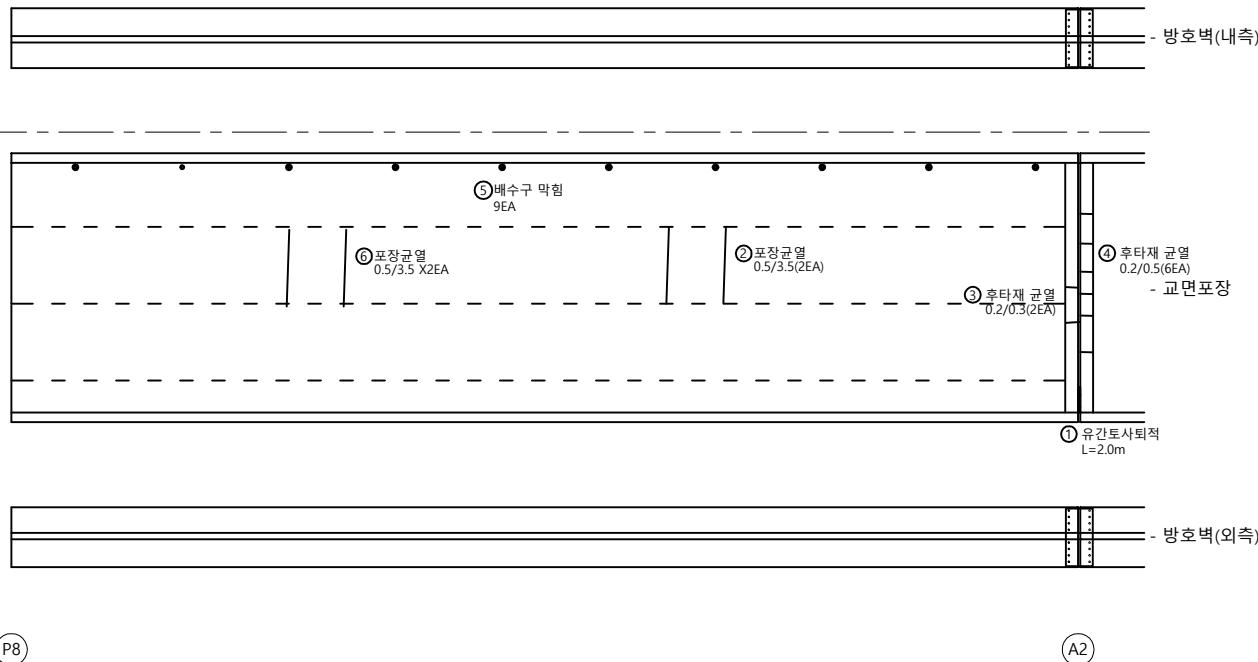
| 번호 | 신/구 | 부재명 | 손 상 현 황 | 손 상 규 모 | | | | | 비고 |
|---|---|---|---|---|---|---|---|---|---|
| 2 | 구 | 교면포장 | 포장 균열 | 0.5 | 3.5 | | 2 | m | 7.00 |
| 3 | 구 | 신축이음 | 후타재 균열 | 0.2 | 0.3 | | 2 | m | 0.60 |
| 4 | 구 | 신축이음 | 후타재 균열 | 0.2 | 0.5 | | 6 | m | 3.00 |
| 6 | 신 | 교면포장 | 포장 균열 | 0.5 | 3.5 | | 2 | m | 7.00 |

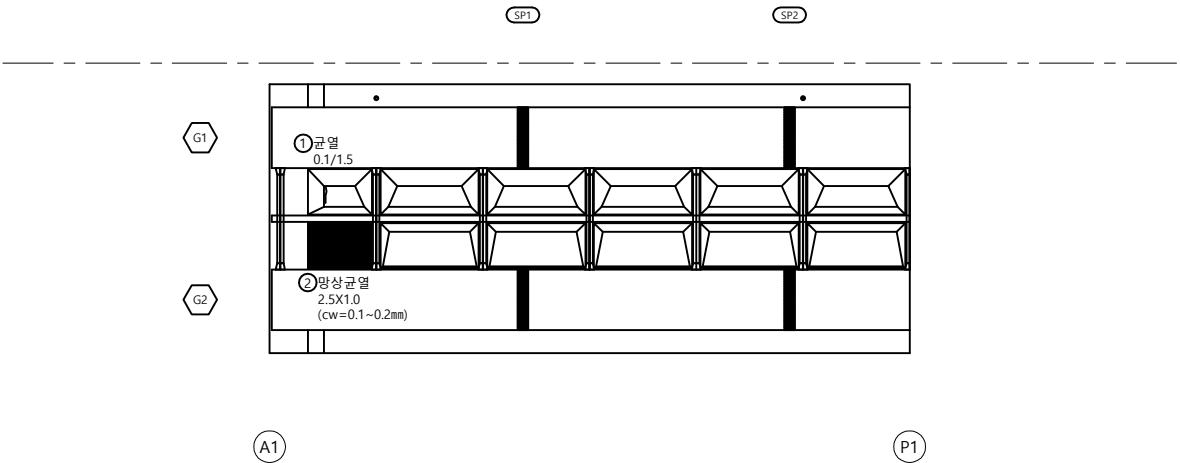
| 번호 | 신/구 | 부재명 | 손 상 현 황 | 손 상 규 모 | | | | | | 비고 |
|---|---|---|---|---|---|---|---|---|---|---|
| 1 | 구 | 바닥판 | 균열 | 0.1 | 1.5 | | 1 | m | 1.50 | |
| 2 | 구 | 바닥판 | 망상균열 | 0.1~0.2 | 2.5 | 1.0 | 1 | ㎡ | 2.50 | |

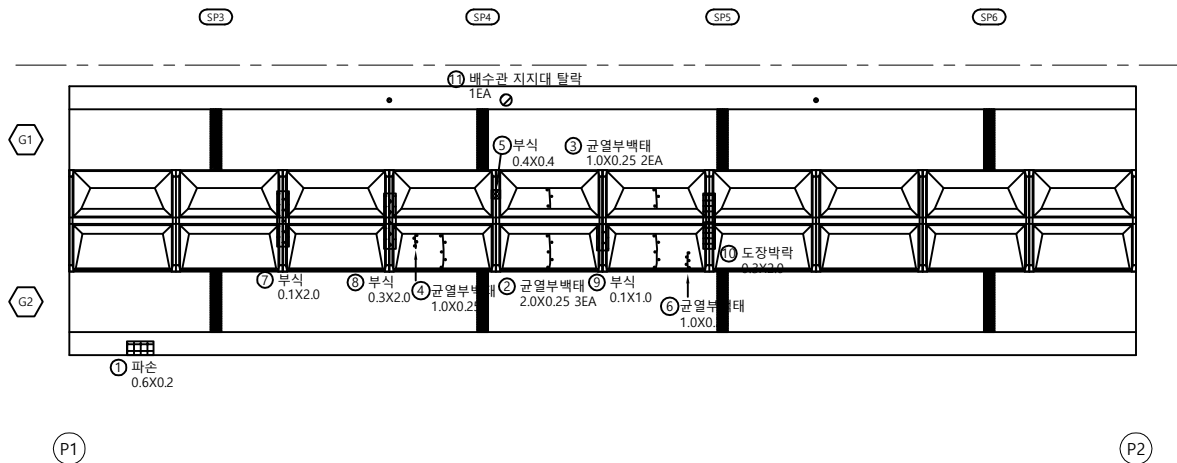
| 번호 | 신/구 | 부재명 | 손 상 현 황 | 손 상 규 모 | | | | | | 비고 |
|---|---|---|---|---|---|---|---|---|---|---|
| 2 | 구 | 바닥판 | 균열부백태 | | 2.0 | 0.25 | 3 | m² | 1.50 | |
| 3 | 구 | 바닥판 | 균열부백태 | | 1.0 | 0.25 | 2 | m² | 0.50 | |
| 4 | 구 | 바닥판 | 균열부백태 | | 1.0 | 0.25 | 1 | m² | 0.25 | |
| 5 | 구 | 가로보 | 부식 | | 0.4 | 0.4 | 1 | m² | 0.16 | |
| 6 | 구 | 바닥판 | 균열부백태 | | 1.0 | 0.25 | 1 | m² | 0.25 | |
| 7 | 신 | 가로보 | 부식 | | 0.1 | 2.0 | 1 | m² | 0.20 | |
| 8 | 신 | 가로보 | 부식 | | 0.3 | 2.0 | 1 | m² | 0.60 | |
| 9 | 신 | 가로보 | 부식 | | 0.1 | 1.0 | 1 | m² | 0.10 | |

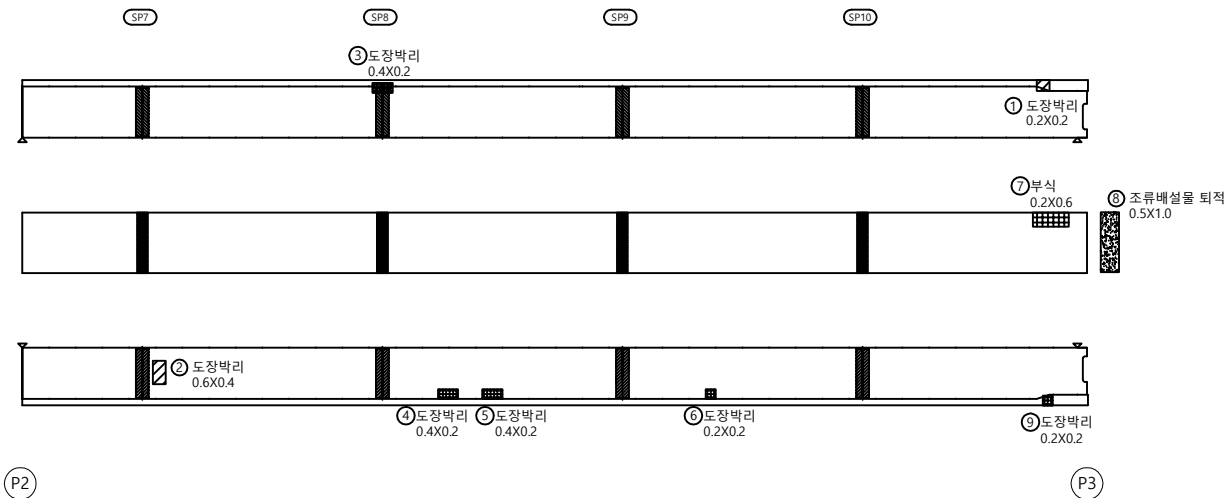
고래진1교(울산) 거더외부 - S3 - G1

| 번호 | 신/구 | 부재명 | 손 상 현 황 | 손 상 규 모 | | | | | | 비고 |
|---|---|---|---|---|---|---|---|---|---|---|
| 7 | 구 | 거더외부 | 부식 | | 0.2 | 0.6 | 1 | m <sup>2</sup> | 0.12 | |

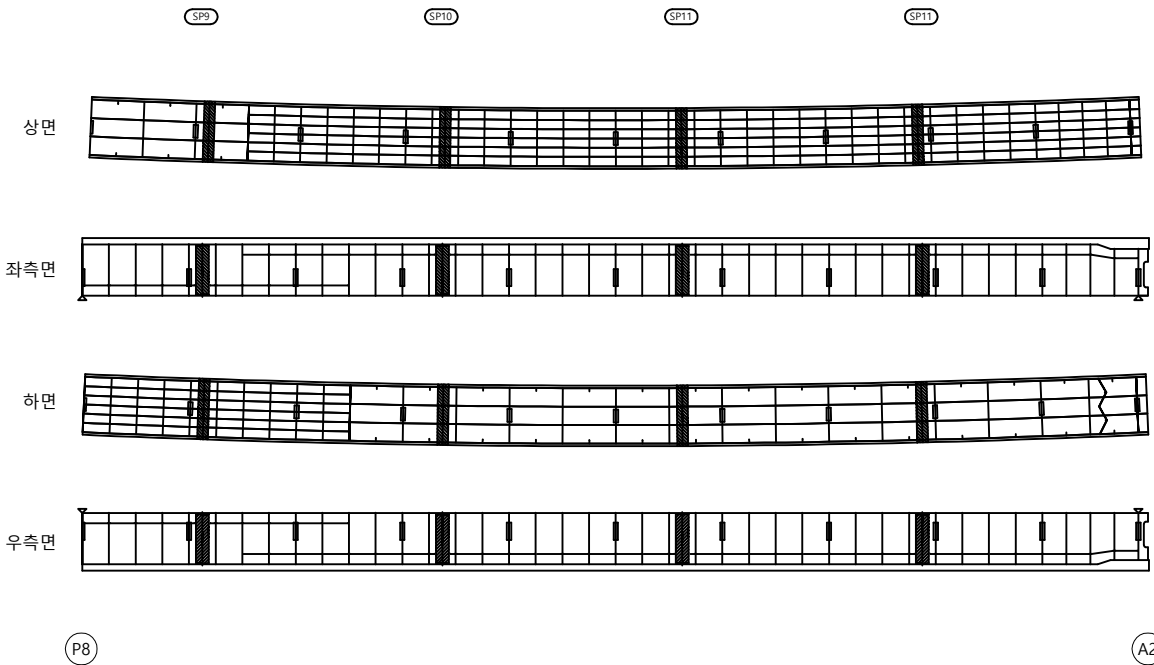
| 번호 | 신/구 | 부재명 | 손 상 현 황 | 손 상 규 모 | | | | | 비고 |
|---|---|---|---|---|---|---|---|---|---|
| 1 | 구 | 거더내부 | 부식 | | 0.5 | 2.5 | 1 | m <sup>2</sup> | 1.25 |

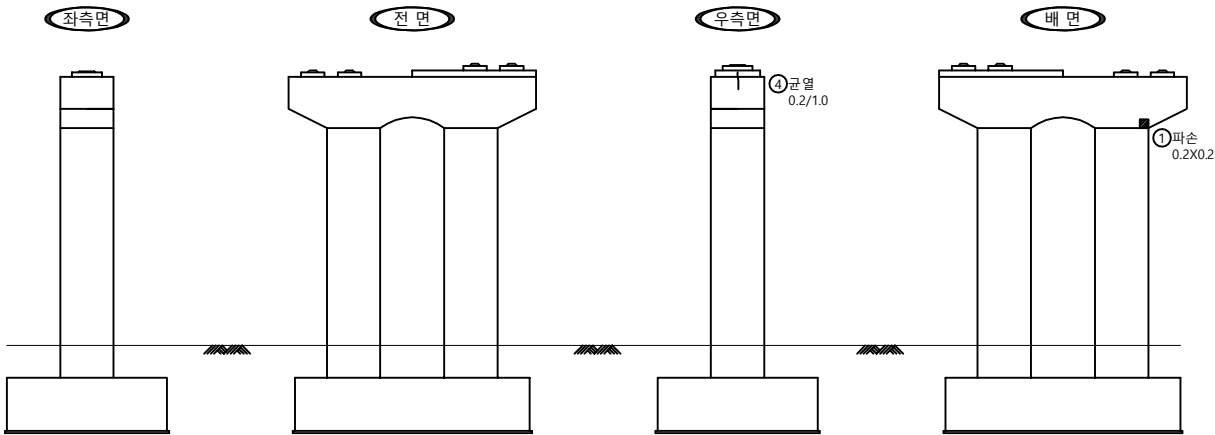
| 번호 | 신/구 | 부재명 | 손 상 현 황 | 손 상 규 모 | | | | | | 비고 |
|---|---|---|---|---|---|---|---|---|---|---|
| 2 | 신 | 교량받침 | 무수축물탈 균열 | 0.1 | 0.1 | | 1 | m | 0.10 | |
| 3 | 신 | 교량받침 | 받침콘크리트 균열 | 0.1 | 0.5 | | 1 | m | 0.50 | |
| 4 | 신 | 교각 | 균열 | 0.2 | 1.0 | | 1 | m | 1.00 | |

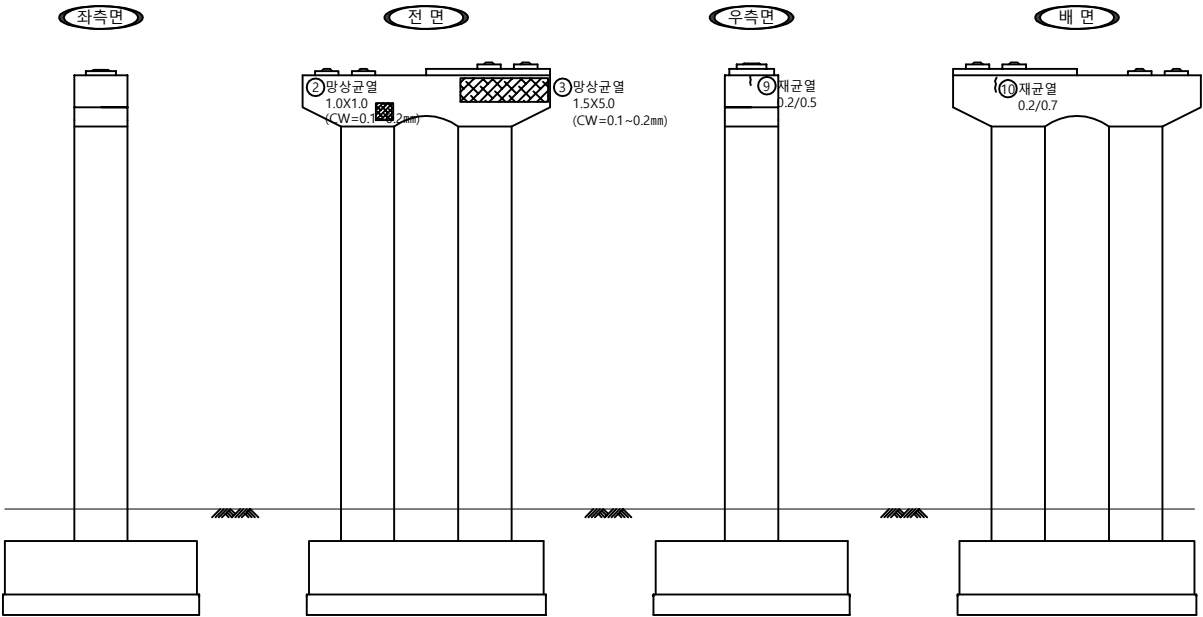
| 번호 | 신/구 | 부재명 | 손 상 현 황 | 손 상 규 모 | | | | | | 비고 |
|---|---|---|---|---|---|---|---|---|---|---|
| 2 | 구 | 교각 | 망상균열 | 0.1~0.2 | 1.0 | 1.0 | 1 | m <sup>2</sup> | 1.00 | |
| 3 | 신 | 교각 | 망상균열 | 0.1~0.2 | 1.5 | 5.0 | 1 | m <sup>2</sup> | 7.50 | |
| 4 | 신 | 교량받침 | plate 부식 | | | | 3 | EA | 3.00 | |
| 6 | 신 | 교량받침 | 무수축물탈 균열 | 0.2 | 0.3 | | 2 | m | 0.60 | |
| 7 | 신 | 교량받침 | 무수축물탈 균열 | 0.1 | 0.3 | | 2 | m | 0.60 | |
| 8 | 신 | 교량받침 | 받침콘크리트 철근부식 | | 0.1 | 0.1 | 1 | m <sup>2</sup> | 0.01 | |
| 9 | 신 | 교각 | 재균열 | 0.2 | 0.5 | | 1 | m | 0.50 | |
| 10 | 신 | 교각 | 재균열 | 0.2 | 0.7 | | 1 | m | 0.70 | |

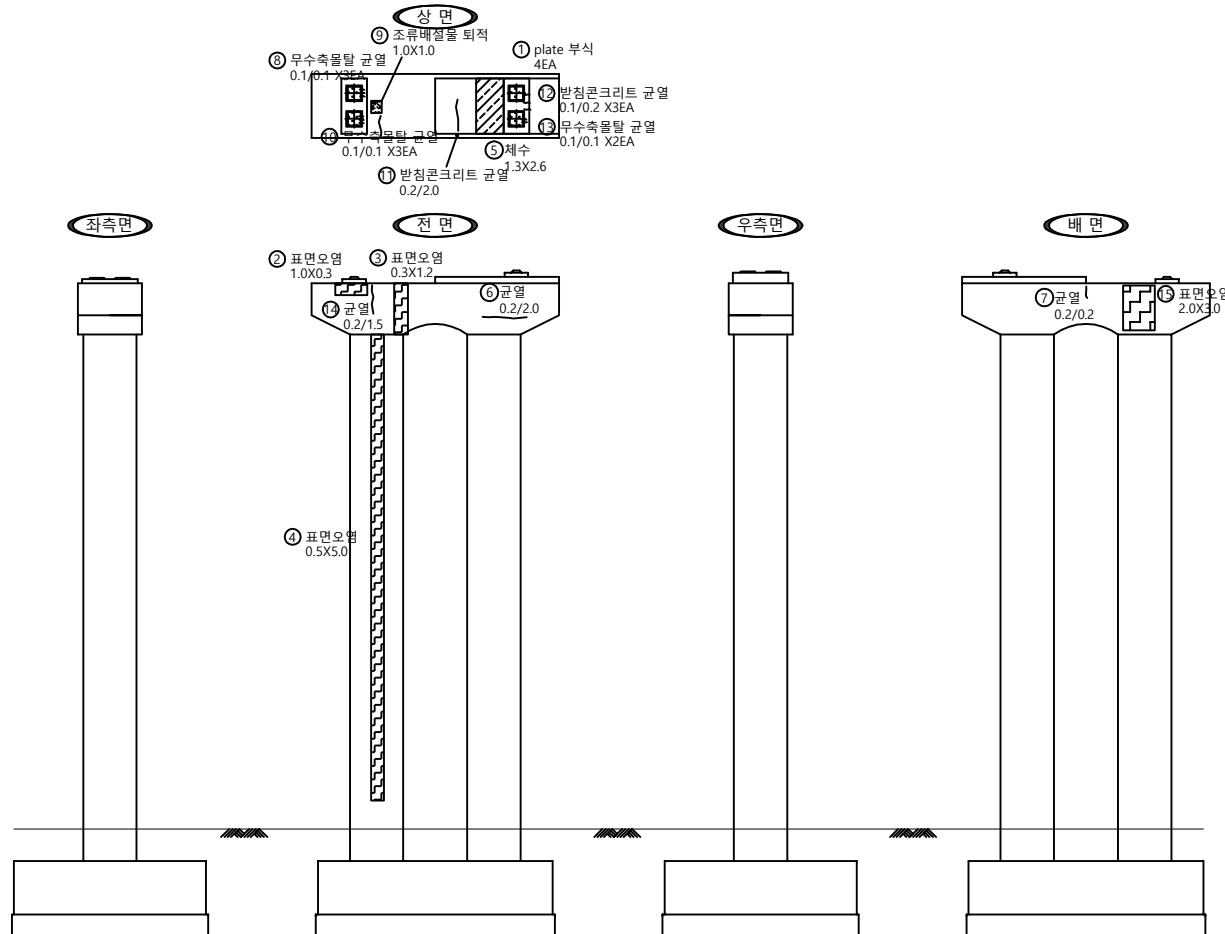
| 번호 | 신/구 | 부재명 | 손 상 현 황 | 손 상 규 모 | | | | | | 비고 |
|---|---|---|---|---|---|---|---|---|---|---|
| 1 | 구 | 교량받침 | plate 부식 | | | | 4 | EA | 4.00 | |
| 6 | 구 | 교각 | 균열 | 0.2 | 2.0 | | 1 | m | 2.00 | |
| 7 | 구 | 교각 | 균열 | 0.2 | 0.2 | | 1 | m | 0.20 | |
| 8 | 신 | 교량받침 | 무수축물탈 균열 | 0.1 | 0.1 | | 3 | m | 0.30 | |
| 10 | 신 | 교량받침 | 무수축물탈 균열 | 0.1 | 0.1 | | 3 | m | 0.30 | |
| 11 | 신 | 교량받침 | 발청콘크리트 균열 | 0.2 | 2.0 | | 1 | m | 2.00 | |
| 12 | 신 | 교량받침 | 발청콘크리트 균열 | 0.1 | 0.2 | | 3 | m | 0.60 | |
| 13 | 신 | 교량받침 | 무수축물탈 균열 | 0.1 | 0.1 | | 2 | m | 0.20 | |
| 14 | 신 | 교각 | 균열 | 0.2 | 1.5 | | 1 | m | 1.50 | |

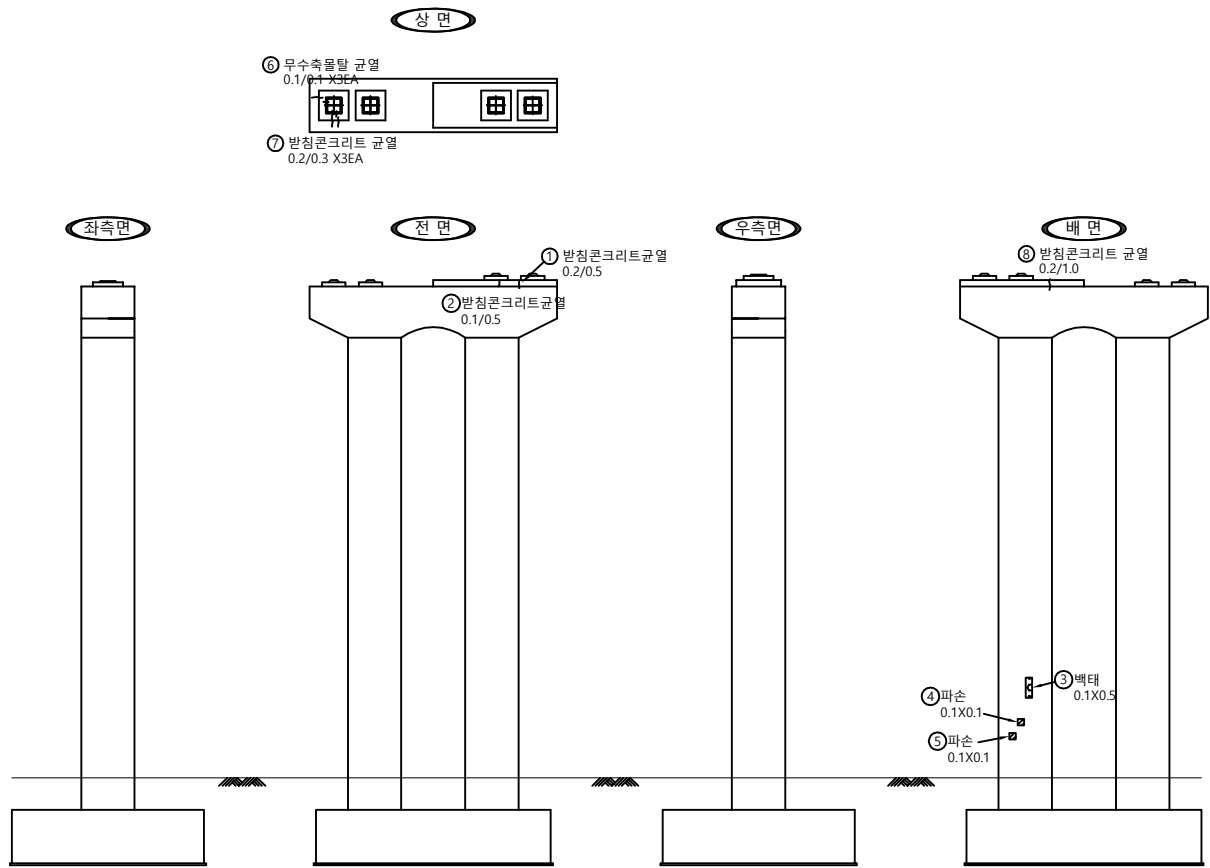
| 번호 | 신/구 | 부재명 | 손 상 현 황 | 손 상 규 모 | | | | | | 비고 |
|---|---|---|---|---|---|---|---|---|---|---|
| 1 | 구 | 교량받침 | 받침콘크리트 균열 | 0.2 | 0.5 | | 1 | m | 0.50 | |
| 2 | 구 | 교량받침 | 받침콘크리트 균열 | 0.1 | 0.5 | | 1 | m | 0.50 | |
| 6 | 신 | 교량받침 | 무수축물탈 균열 | 0.1 | 0.1 | | 3 | m | 0.30 | |
| 7 | 신 | 교량받침 | 받침콘크리트 균열 | 0.2 | 0.3 | | 3 | m | 0.90 | |
| 8 | 신 | 교량받침 | 받침콘크리트 균열 | 0.2 | 1.0 | | 1 | m | 1.00 | |

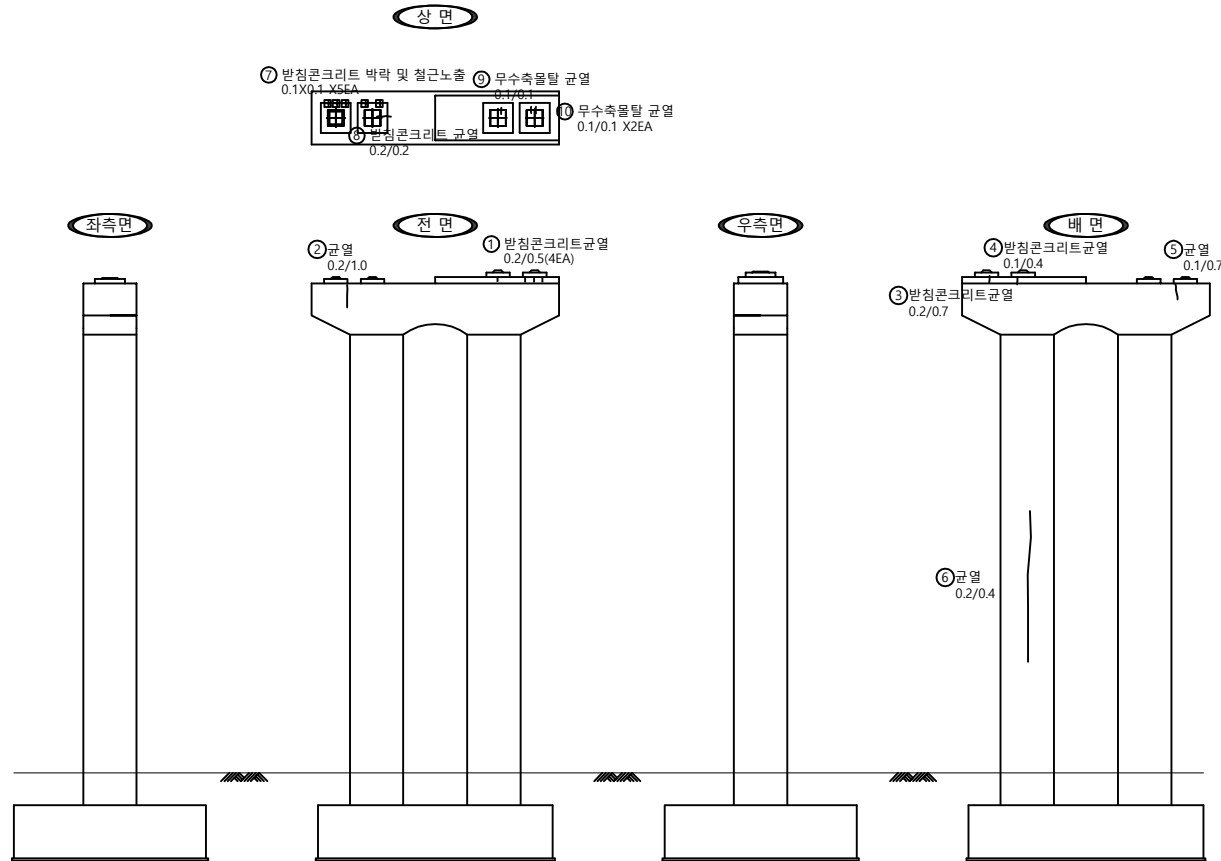
| 번호 | 신/구 | 부재명 | 손상현황 | 손상규모 | | | | | | 비고 |
|---|---|---|---|---|---|---|---|---|---|---|
| 1 | 구 | 교량받침 | 받침콘크리트 균열 | 0.2 | 0.5 | | 4 | m | 2.00 | |
| 2 | 구 | 교각 | 균열 | 0.2 | 1.0 | | 1 | m | 1.00 | |
| 3 | 구 | 교량받침 | 받침콘크리트 균열 | 0.2 | 0.7 | | 1 | m | 0.70 | |
| 4 | 구 | 교량받침 | 받침콘크리트 균열 | 0.1 | 0.4 | | 1 | m | 0.40 | |
| 5 | 구 | 교량받침 | 균열 | 0.1 | 0.7 | | 1 | m | 0.70 | |
