남창천교(부산) 교면포장 S1

2025년 부산울산선 구조물 정밀안전점검 용역[터널, 교량]

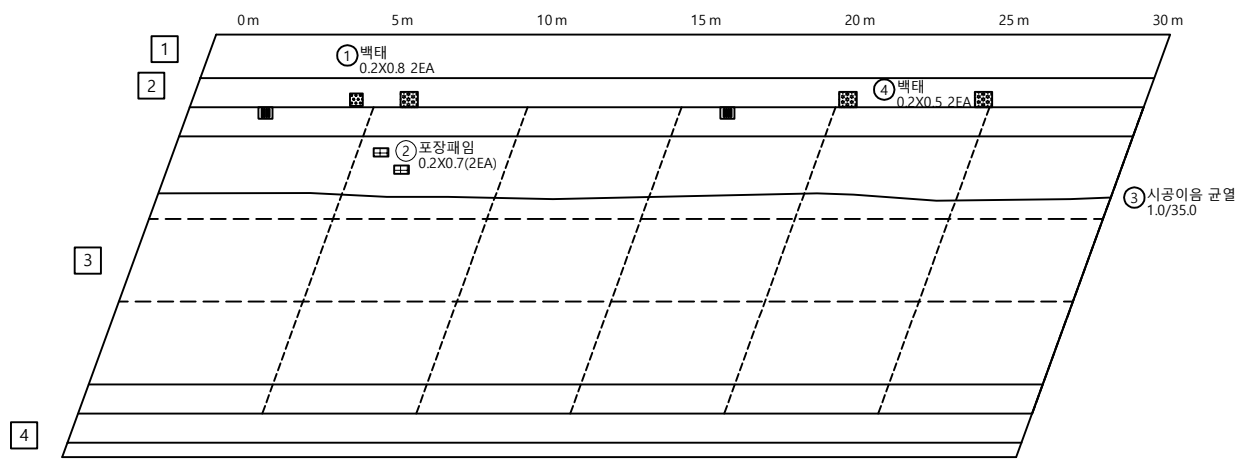
| 번호 | 신/구 | 부재명 | 손 상 현 황 | 손 상 규 모 | | | | | 비고 |
|---|---|---|---|---|---|---|---|---|---|
| 3 | 구 | 교면포장 | 시공이음 균열 | 1.0 | 35.0 | | 1 | m | 35.00 |

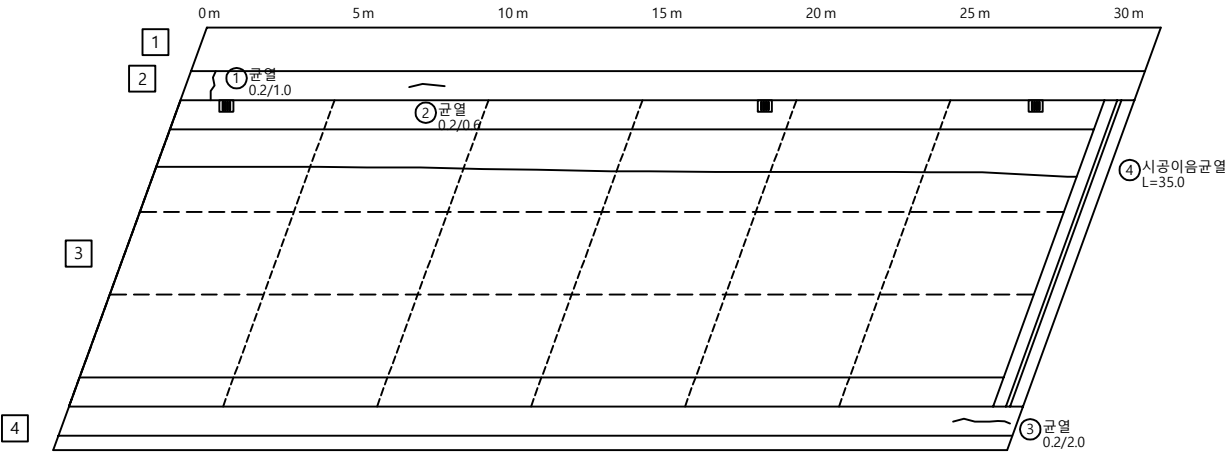
| 번호 | 신/구 | 부재명 | 손 상 현 황 | 손 상 규 모 | | | | | | 비고 |
|---|---|---|---|---|---|---|---|---|---|---|
| 1 | 구 | 방호벽 | 균열 | 0.2 | 1.0 | | 1 | m | 1.00 | |
| 2 | 구 | 방호벽 | 균열 | 0.2 | 0.6 | | 1 | m | 0.60 | |
| 3 | 구 | 중분대 | 균열 | 0.2 | 2.0 | | 1 | m | 2.00 | |
| 4 | 구 | 교면포장 | 시공이음 균열 | 1.0 | 35.0 | | 1 | m | 35.00 | |

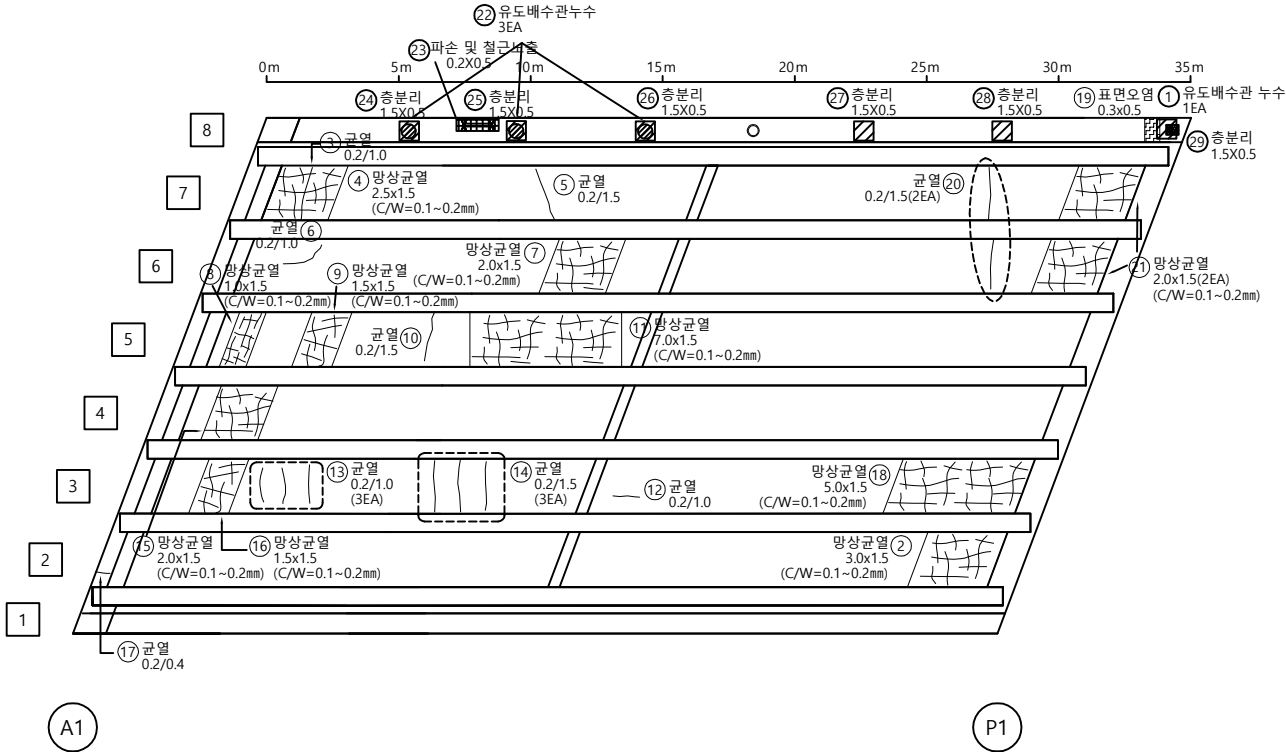
| 번호 | 신/구 | 부재명 | 손상현황 | 손상규모 | | | | | | 비고 |
|---|---|---|---|---|---|---|---|---|---|---|
| 1 | 구 | 배수시설 | 유도배수관 누수 | | | | 1 | EA | 1.00 | |
| 2 | 구 | 바닥판 | 망상균열 | 0.1~0.2 | 3.0 | 1.5 | 1 | m <sup>2</sup> | 4.50 | |
| 3 | 구 | 바닥판 | 균열 | 0.2 | 1.0 | | 1 | m | 1.00 | |
| 4 | 구 | 바닥판 | 망상균열 | 0.1~0.2 | 2.5 | 1.5 | 1 | m <sup>2</sup> | 3.75 | |
| 5 | 구 | 바닥판 | 균열 | 0.2 | 1.5 | | 1 | m | 1.50 | |
| 11 | 구 | 바닥판 | 망상균열 | 0.1~0.2 | 7.0 | 1.5 | 1 | m <sup>2</sup> | 10.50 | |
| 18 | 구 | 바닥판 | 망상균열 | 0.1~0.2 | 5.0 | 1.5 | 1 | m <sup>2</sup> | 7.50 | |
| 22 | 구 | 배수시설 | 유도배수관 누수 | | | | 3 | EA | 3.00 | |

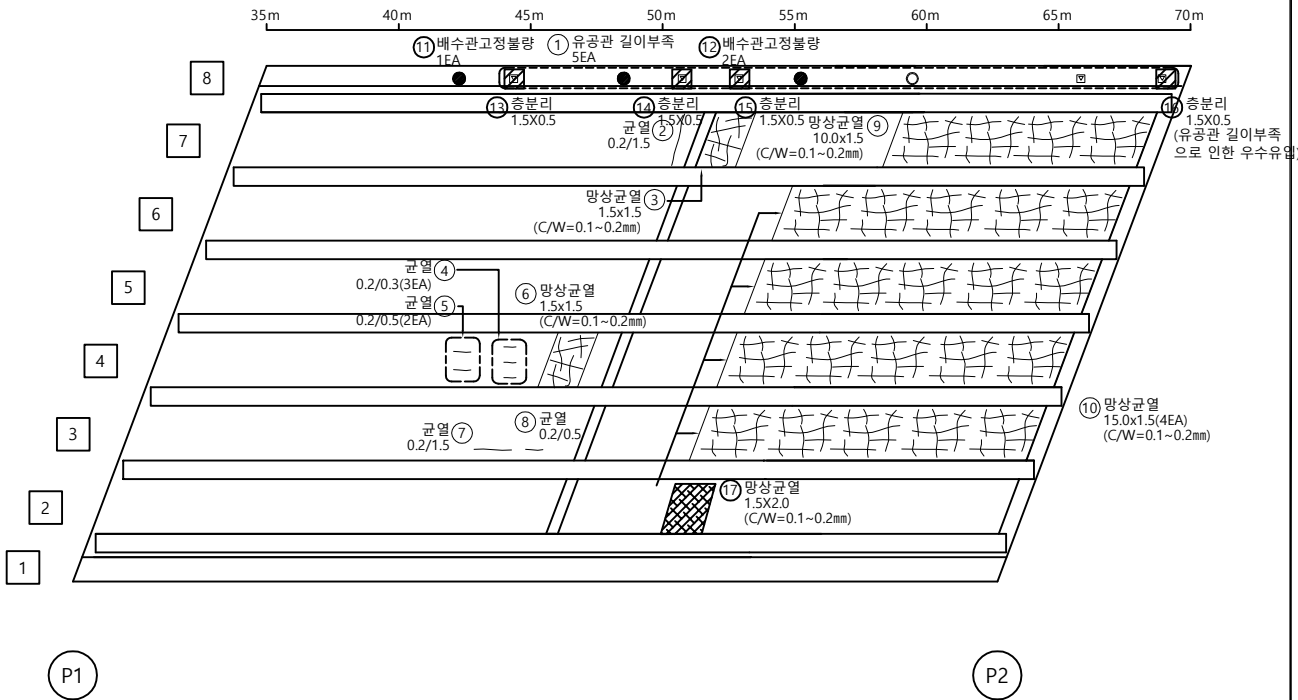
| 번호 | 신/구 | 부재명 | 손상현황 | 손상규모 | | | | | 비고 |
|---|---|---|---|---|---|---|---|---|---|
| 2 | 구 | 바닥판 | 균열 | 0.2 | 1.5 | | 1 | m | 1.50 |
| 3 | 구 | 바닥판 | 망상균열 | 0.1~0.2 | 1.5 | 1.5 | 1 | m <sup>2</sup> | 2.25 |
| 9 | 구 | 바닥판 | 망상균열 | 0.1~0.2 | 10.0 | 1.5 | 1 | m <sup>2</sup> | 15.00 |
| 10 | 구 | 바닥판 | 망상균열 | 0.1~0.2 | 15.0 | 1.5 | 4 | m <sup>2</sup> | 90.00 |
| 17 | 신 | 바닥판 | 망상균열 | 0.1~0.2 | 1.5 | 2.0 | 1 | m <sup>2</sup> | 3.00 |

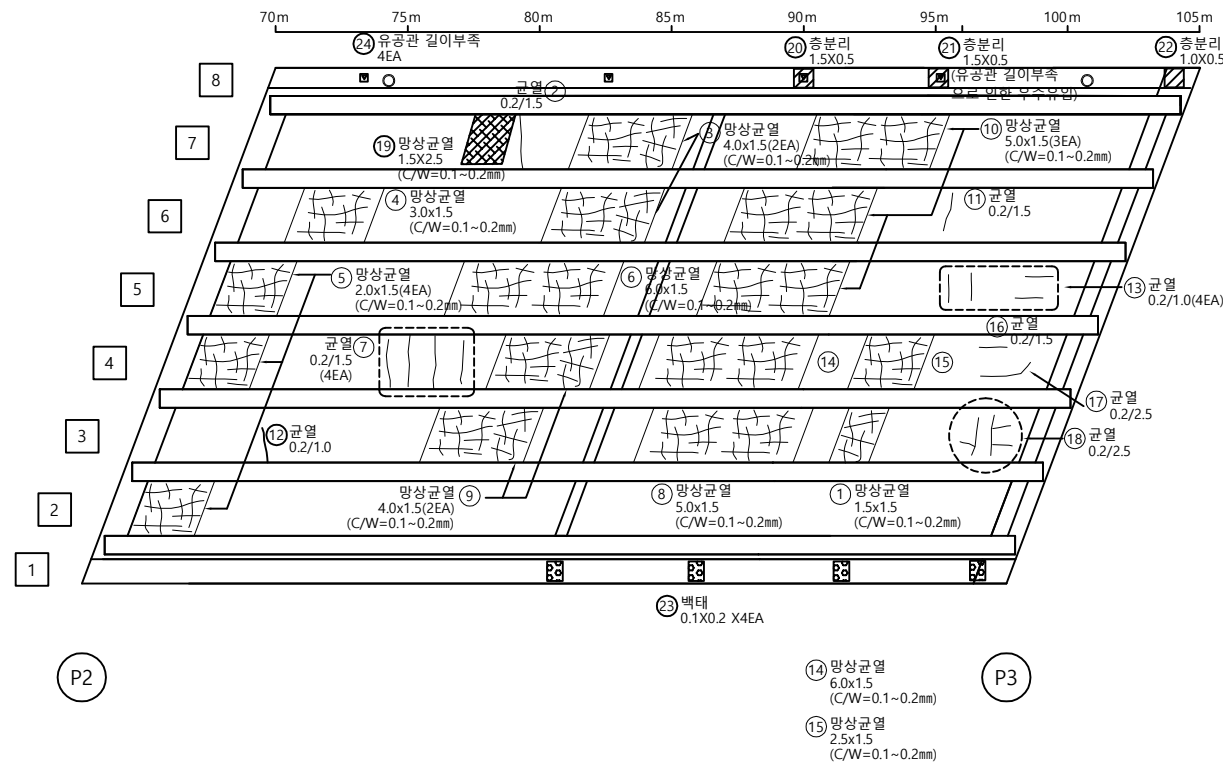
| 번호 | 신/구 | 부재명 | 손 상 현 황 | 손 상 규 모 | | | | | | 비고 |
|---|---|---|---|---|---|---|---|---|---|---|
| 1 | 구 | 바닥판 | 망상균열 | 0.1~0.2 | 1.5 | 1.5 | 1 | m <sup>2</sup> | 2.25 | |
| 2 | 구 | 바닥판 | 균열 | 0.2 | 1.5 | | 1 | m | 1.50 | |
| 3 | 구 | 바닥판 | 망상균열 | 0.1~0.2 | 4.0 | 1.5 | 2 | m <sup>2</sup> | 12.00 | |
| 4 | 구 | 바닥판 | 망상균열 | 0.1~0.2 | 3.0 | 1.5 | 1 | m <sup>2</sup> | 4.50 | |
| 5 | 구 | 바닥판 | 망상균열 | 0.1~0.2 | 2.0 | 1.5 | 4 | m <sup>2</sup> | 12.00 | |
| 7 | 구 | 바닥판 | 균열 | 0.2 | 1.5 | | 4 | m | 6.00 | |
