남창천교(울산) 교면포장 S1

2025년 부산울산선 구조물 정밀안전점검 용역[터널, 교량]

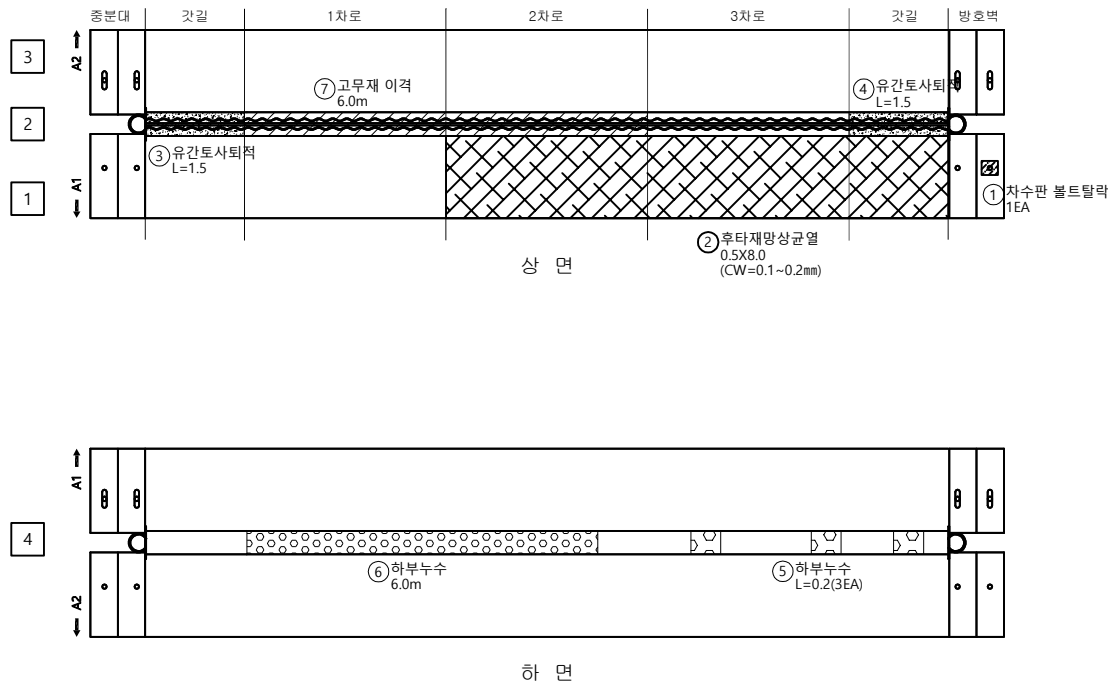
| 번호 | 신/구 | 부재명 | 손 상 현 황 | 손 상 규 모 | | | | | 비고 |
|---|---|---|---|---|---|---|---|---|---|
| 2 | 구 | 신축이음 | 후타재 망상균열 | 0.1~0.2 | 0.5 | 8.0 | 1 | ㎡ | 4.00 |
| 5 | 구 | 신축이음 | 하부누수 | | 0.2 | | 3 | m | 0.60 |
| 6 | 구 | 신축이음 | 하부누수 | | 6.0 | | 1 | m | 6.00 |

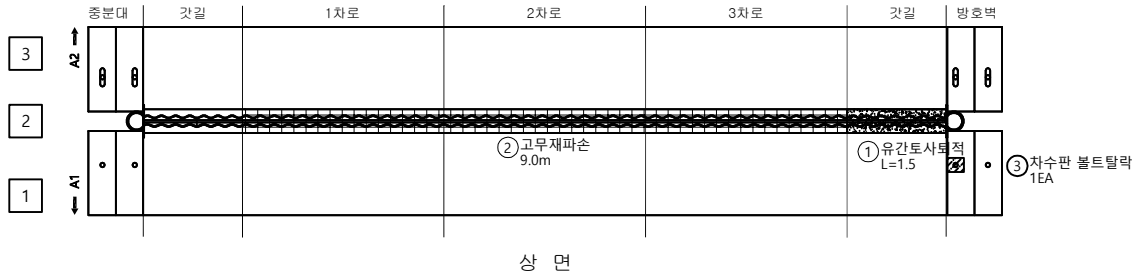
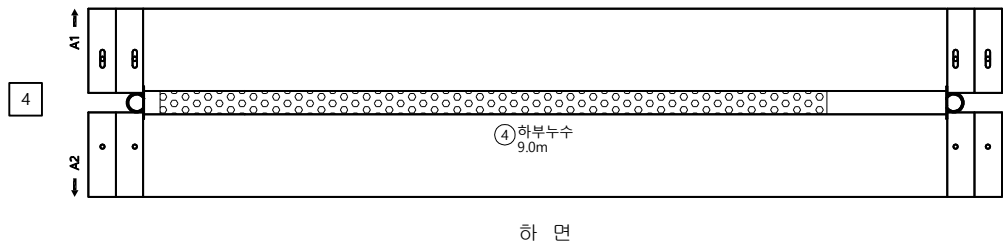
| 번호 | 선/구 | 부재명 | 손상현황 | 손상규모 | | | | | | 비고 |
|---|---|---|---|---|---|---|---|---|---|---|
| 4 | 구 | 신축이음 | 하부누수 | | 9.0 | | 1 | m | 9.00 | |

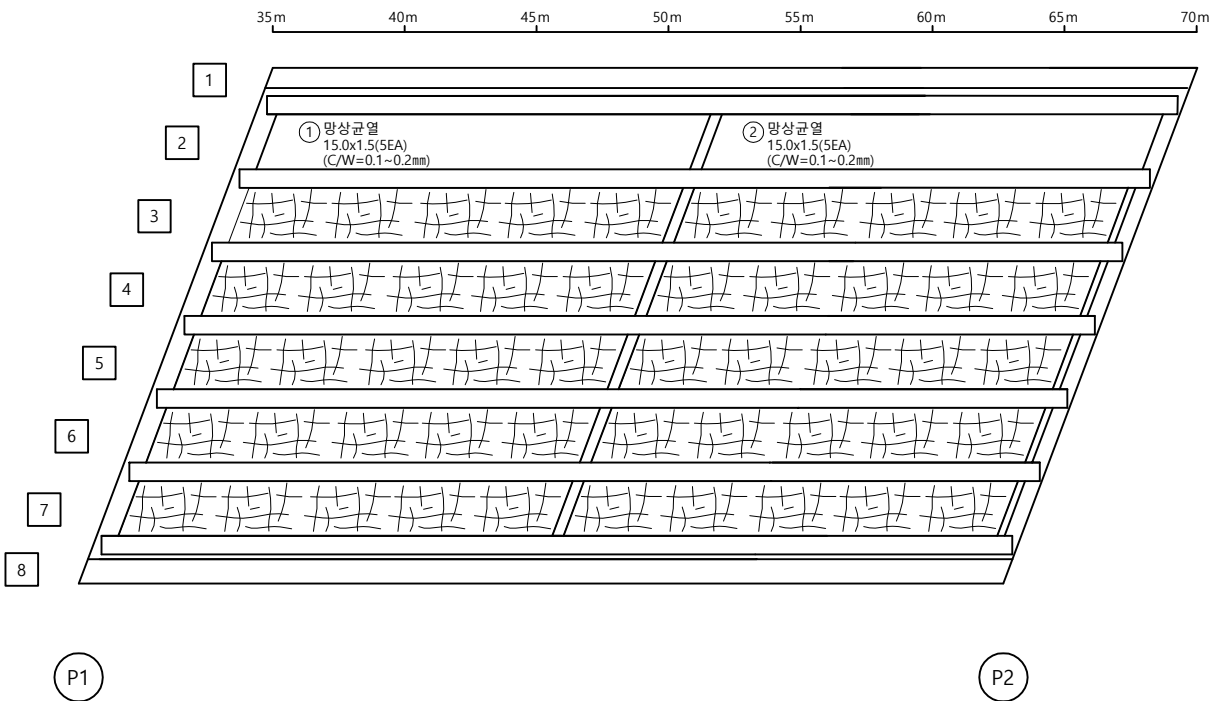
| 번호 | 신/구 | 부재명 | 손상현황 | 손상규모 | | | | | | 비고 |
|---|---|---|---|---|---|---|---|---|---|---|
| 2 | 구 | 바닥판 | 균열 | 0.2 | 1.5 | | 2 | m | 3.00 | |

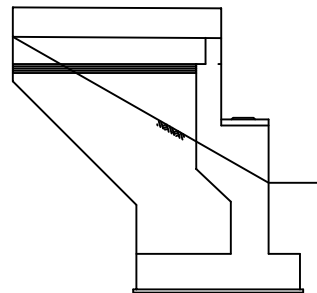
정 면 도

| 번호 | 신/구 | 부재명 | 손 상 현 황 | 손 상 규 모 | | | | | 비고 |
|---|---|---|---|---|---|---|---|---|---|
| 2 | 구 | 교대 | 균열 | 0.2 | 2.0 | | 1 | m | 2.00 |
| 4 | 구 | 교대 | 균열 | 0.2 | 1.5 | | 1 | m | 1.50 |

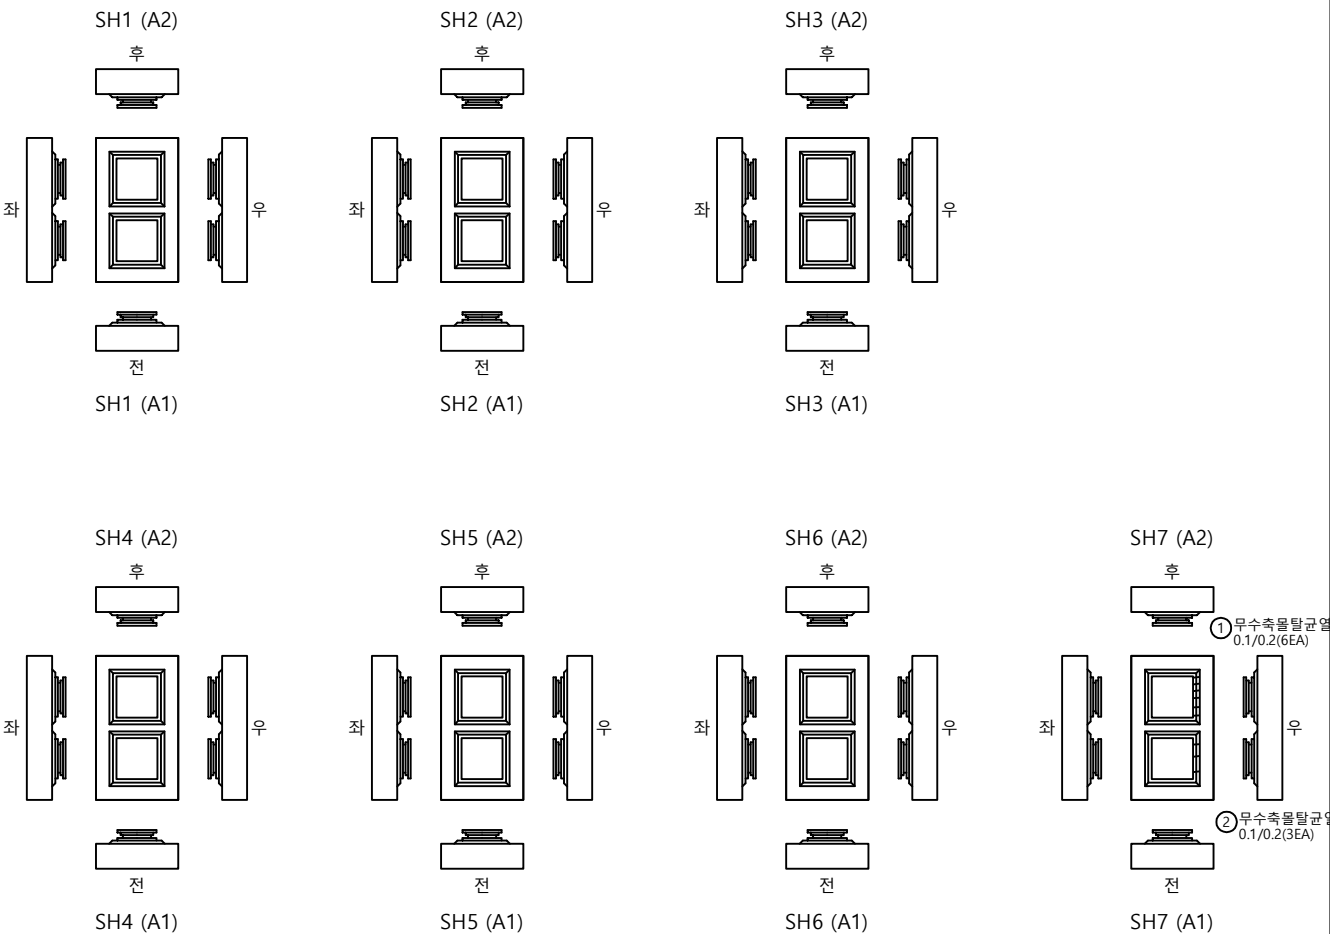
| 번호 | 신/구 | 부재명 | 손 상 현 황 | 손 상 규 모 | | | | | | 비고 |
|---|---|---|---|---|---|---|---|---|---|---|
| 1 | 구 | 교량받침 | 무수축물탈 균열 | 0.1 | 0.2 | | 6 | m | 1.20 | |
| 2 | 구 | 교량받침 | 무수축물탈 균열 | 0.1 | 0.2 | | 3 | m | 0.60 | |
