내리천교(부산) 교면포장 S1

2025년 부산울산선 구조물 정밀안전점검 용역[터널, 교량]

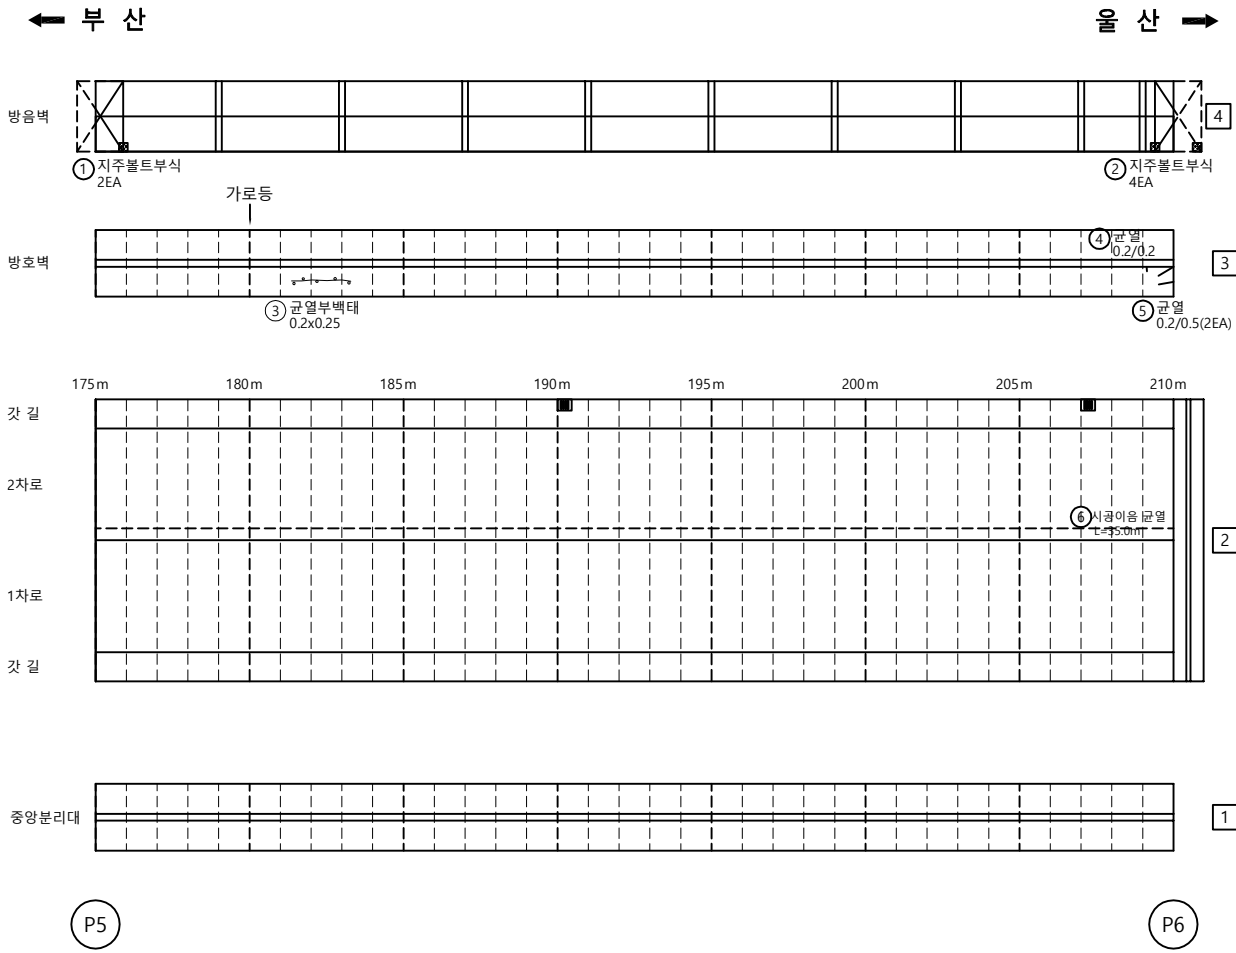
| 번호 | 신/구 | 부재명 | 손상현황 | 손상규모 | | | | | | 비고 |
|---|---|---|---|---|---|---|---|---|---|---|
| 1 | 구 | 방호벽 | 지주볼트 부식 | | | | 2 | EA | 2.00 | |
| 2 | 구 | 방호벽 | 지주볼트 부식 | | | | 4 | EA | 4.00 | |
| 3 | 구 | 방호벽 | 균열부백태 | | 0.2 | 0.25 | 1 | m <sup>2</sup> | 0.05 | |
| 4 | 구 | 방호벽 | 균열 | 0.2 | 0.2 | | 1 | m | 0.20 | |
| 5 | 구 | 방호벽 | 균열 | 0.2 | 0.5 | | 2 | m | 1.00 | |
| 6 | 구 | 교면포장 | 시공이음 균열 | | 35.0 | | 1 | m | 35.00 | |

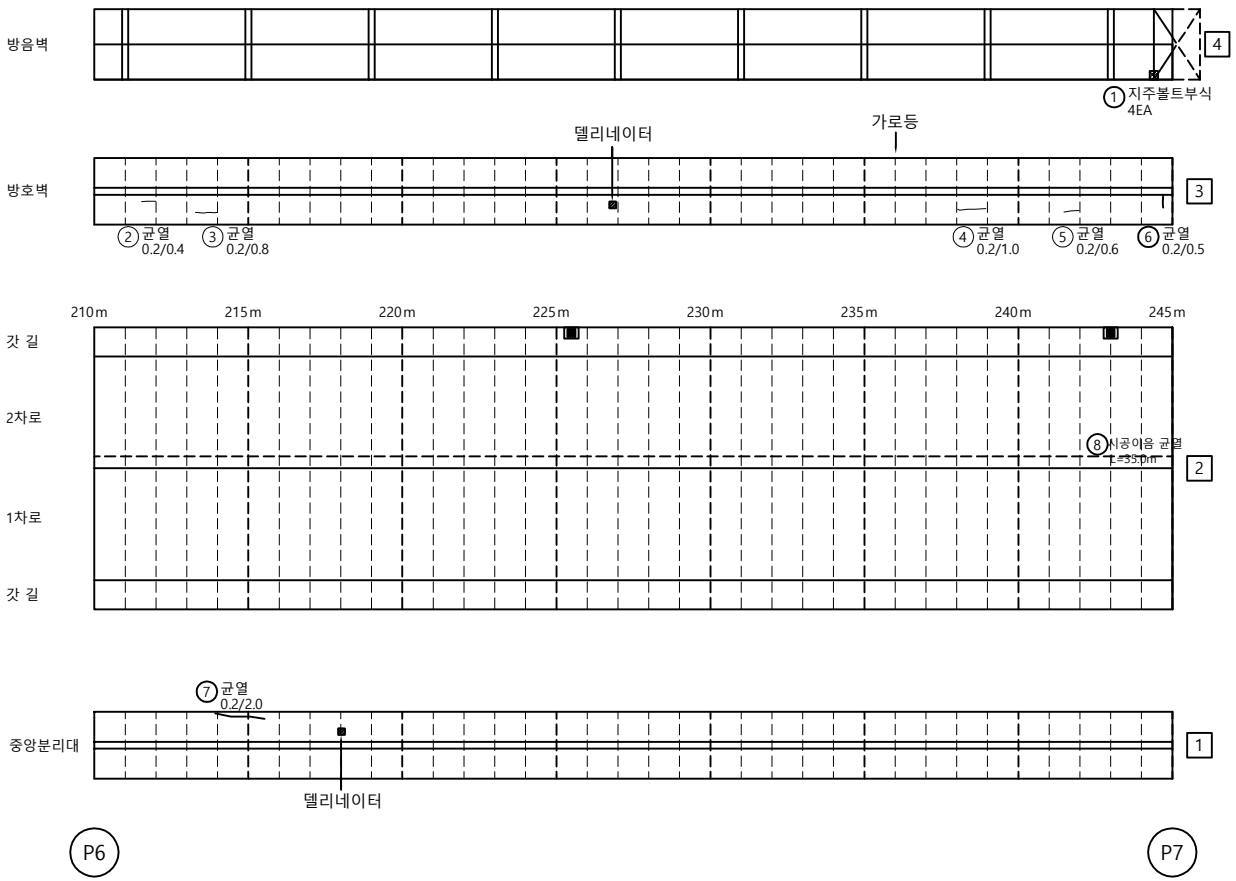
| 번호 | 신/구 | 부재명 | 손 상 현 황 | 손 상 규 모 | | | | | 비고 |
|---|---|---|---|---|---|---|---|---|---|
| 1 | 구 | 방호벽 | 지주볼트 부식 | | | | 4 | EA | 4.00 |
| 2 | 구 | 방호벽 | 균열 | 0.2 | 0.4 | | 1 | m | 0.40 |
| 3 | 구 | 방호벽 | 균열 | 0.2 | 0.8 | | 1 | m | 0.80 |
| 4 | 구 | 방호벽 | 균열 | 0.2 | 1.0 | | 1 | m | 1.00 |
| 5 | 구 | 방호벽 | 균열 | 0.2 | 0.6 | | 1 | m | 0.60 |
| 6 | 구 | 방호벽 | 균열 | 0.2 | 0.5 | | 1 | m | 0.50 |
| 7 | 구 | 중분대 | 균열 | 0.2 | 2.0 | | 1 | m | 2.00 |
| 8 | 구 | 교면포장 | 시공이음 균열 | | 35.0 | | 1 | m | 35.00 |

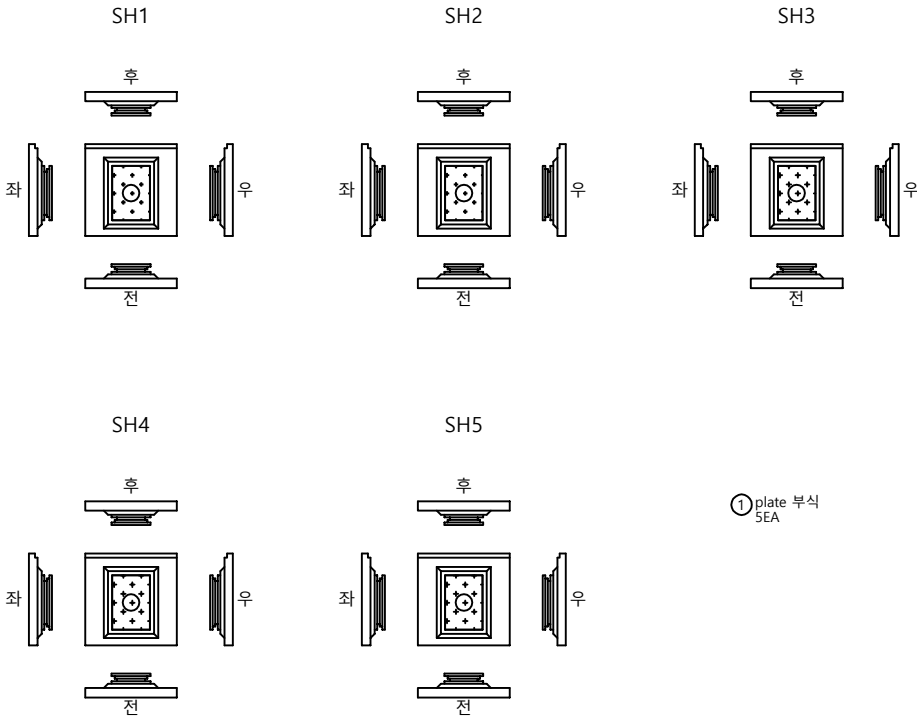
① plate 부식  
5EA

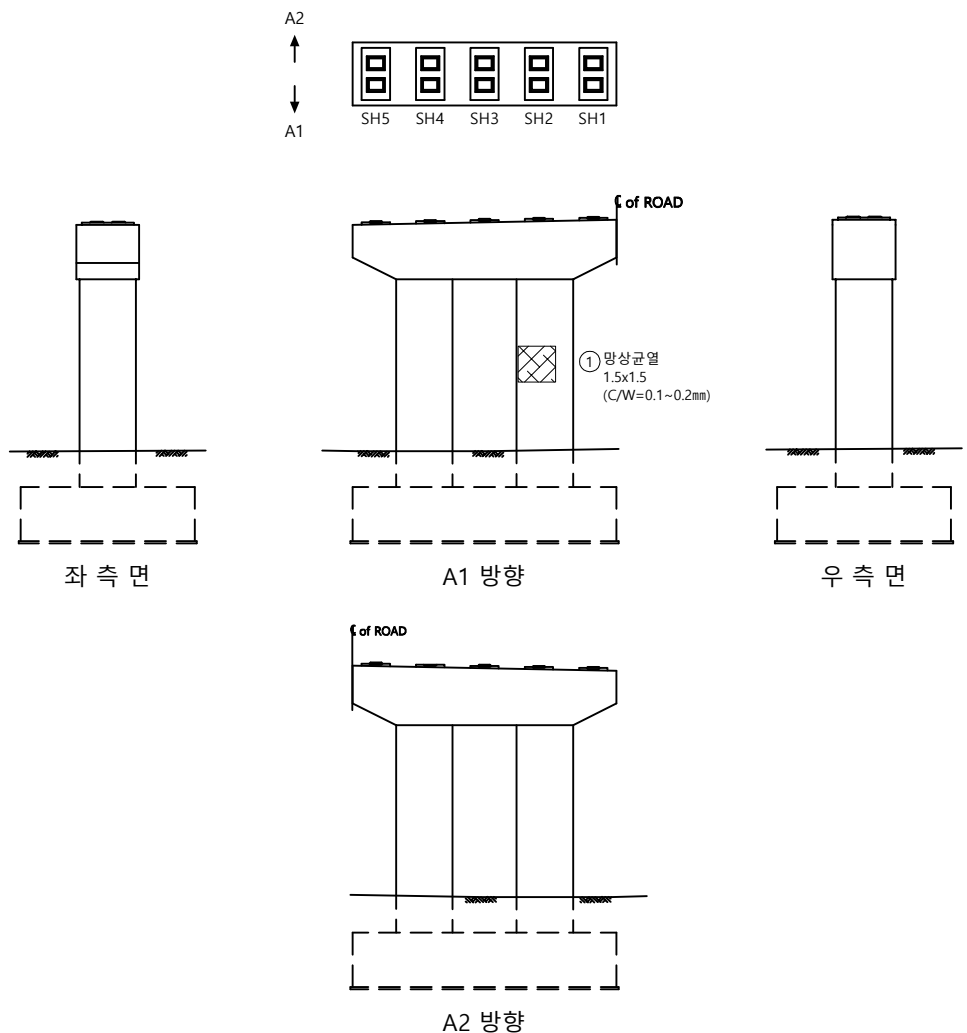
| 교각<br>P5 | | | | | | | | | | |

| 교각<br>P5 | | | | | | | | | | |
|---|---|---|---|---|---|---|---|---|---|---|
| 1 | 구 | 교각 | 망상균열 | 0.1~0.2 | 1.5 | 1.5 | 1 | m <sup>2</sup> | 2.25 | |

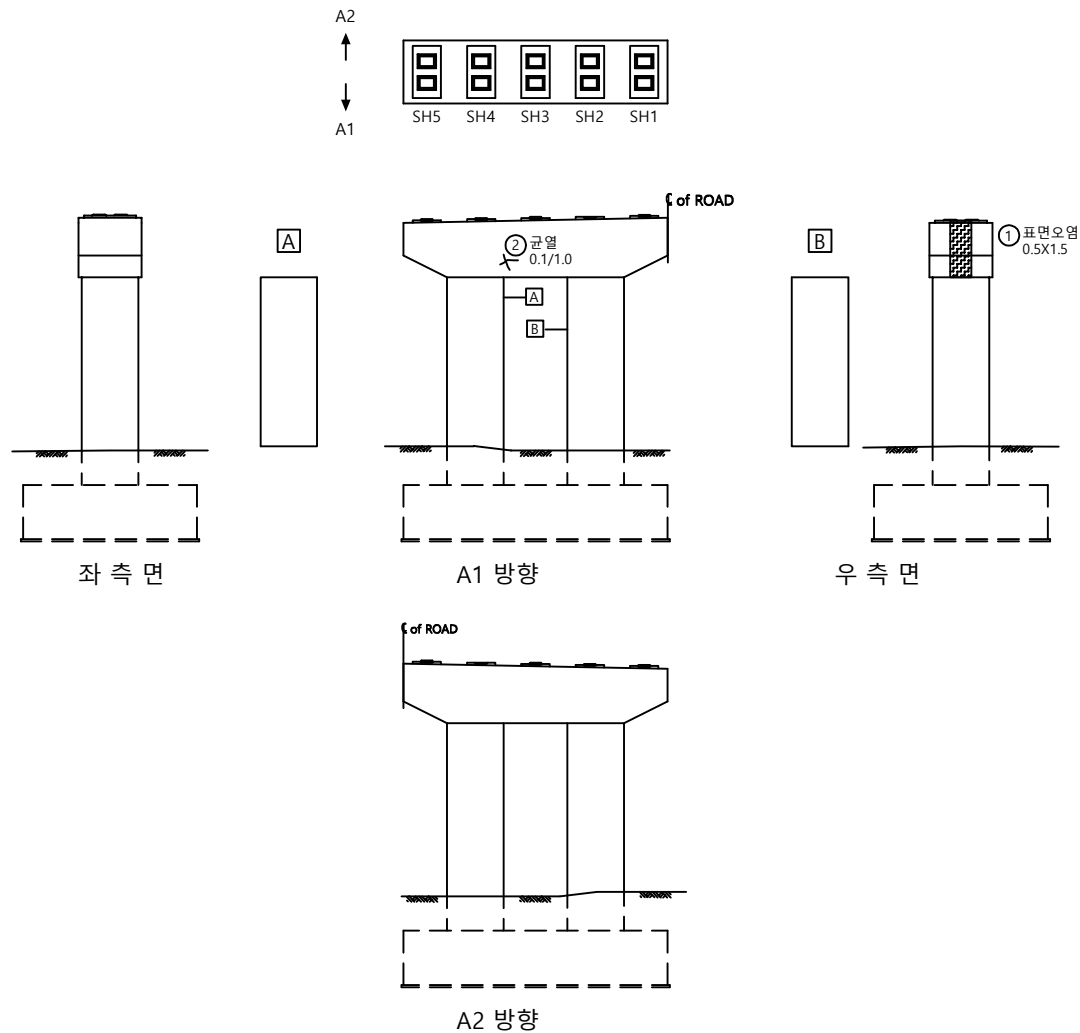
| 번호 | 신/구 | 부재명 | 손상현황 | 손상규모 | | | | | 비고 |
|---|---|---|---|---|---|---|---|---|---|
| 2 | 신 | 교각 | 균열 | 0.1 | 1.0 | | 1 | m | 1.00 |

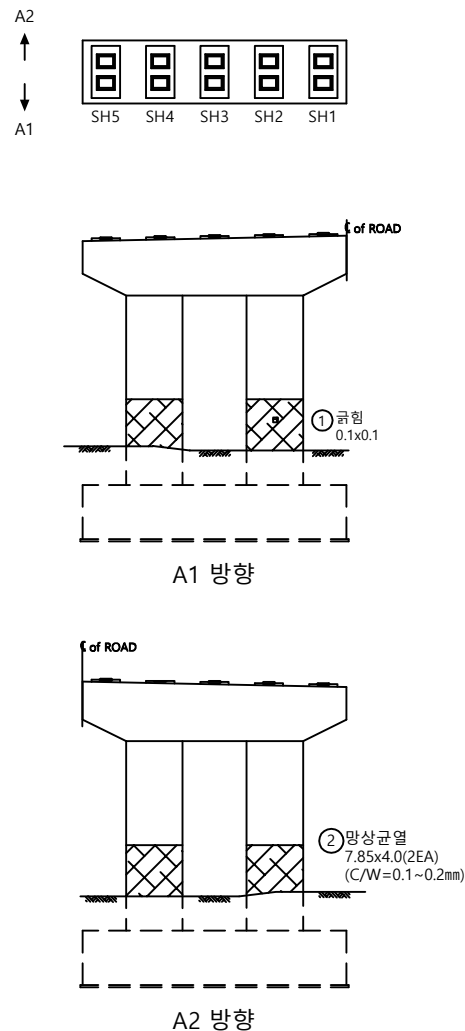
| 번호 | 신/구 | 부재명 | 손 상 현 황 | 손 상 규 모 | | | | | 비고 |
|---|---|---|---|---|---|---|---|---|---|
| 1 | 구 | 교각 | 균열 | | 0.1 | 0.1 | 1 | m² | 0.01 |
| 2 | 구 | 교각 | 광상균열 | 0.1~0.2 | 4.0 | 7.9 | 2 | m² | 62.80 |

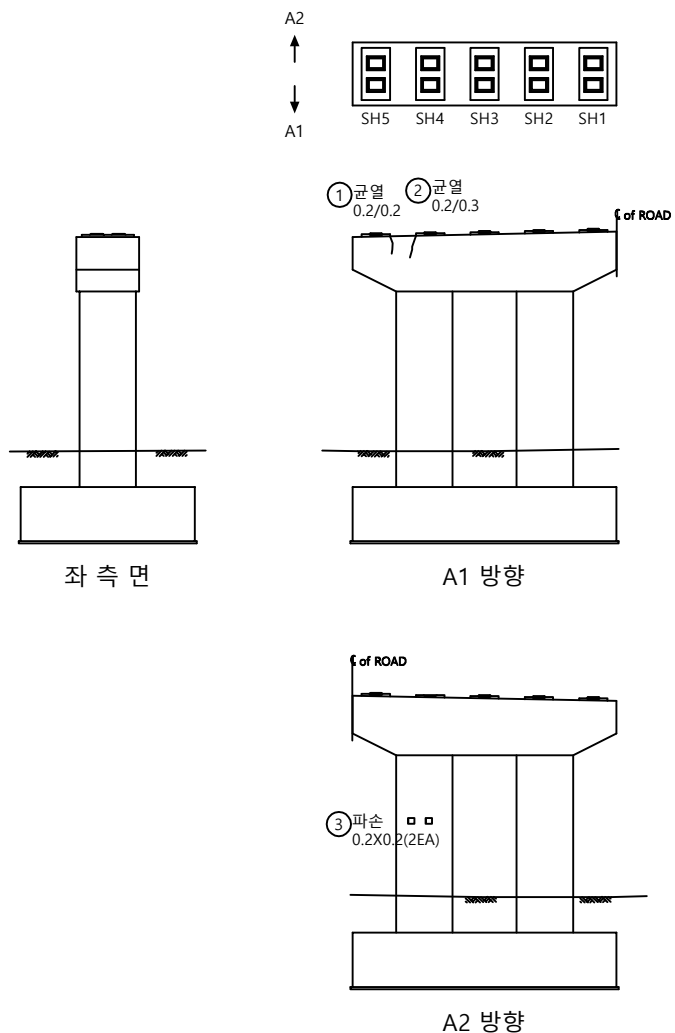
| 교각<br>P8 | | | | | | | | | | |

| 교각<br>P8 | | | | | | | | | | |
|---|---|---|---|---|---|---|---|---|---|---|
| 1 | 구 | 교각 | 균열 | 0.2 | 0.2 | | 1 | m | 0.20 | |
| 2 | 구 | 교각 | 균열 | 0.2 | 0.3 | | 1 | m | 0.30 | |
