## 대라교(울산) 교면포장 S1

2025년 부산울산선 구조물 정밀안전점검 용역[터널, 교량]

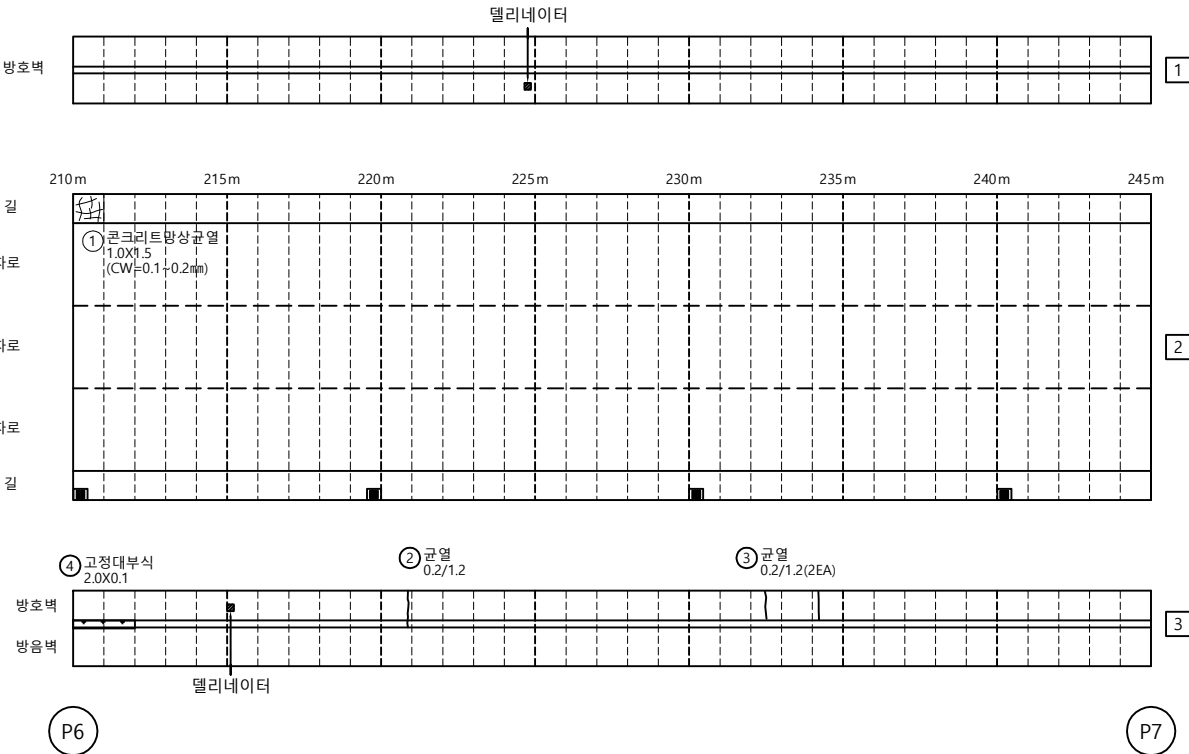
| 번호 | 신/구 | 부재명 | 손상현황 | 손상규모 | | | | | | 비고 |
|---|---|---|---|---|---|---|---|---|---|---|
| 1 | 구 | 방호벽 | 균열 | 0.2 | 1.2 | | 1 | m | 1.20 | |
| 2 | 구 | 방호벽 | 균열 | 0.2 | 1.2 | | 1 | m | 1.20 | |

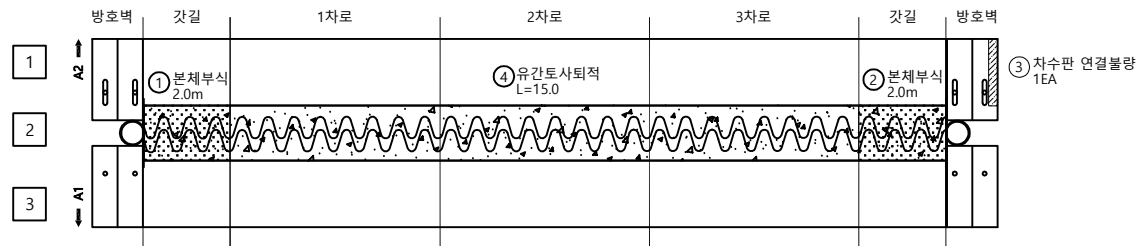
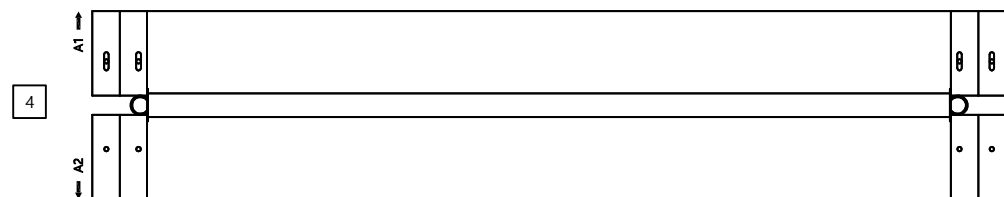
| 번호 | 신/구 | 부재명 | 손 상 현 황 | 손 상 규 모 | | | | | 비고 |
|---|---|---|---|---|---|---|---|---|---|
| 1 | 구 | 신축이음 | 본체부식 | | 2.0 | | 1 | m | 2.00 |
| 2 | 구 | 신축이음 | 본체부식 | | 2.0 | | 1 | m | 2.00 |

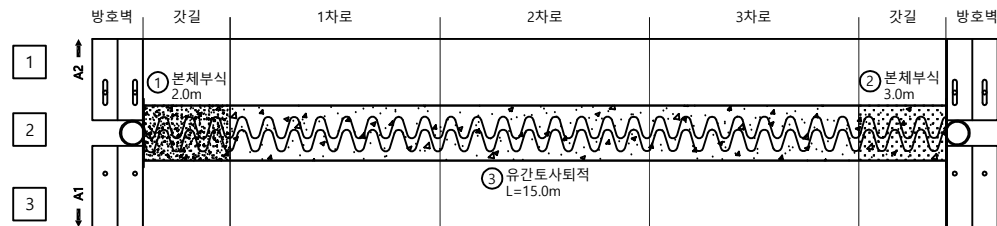
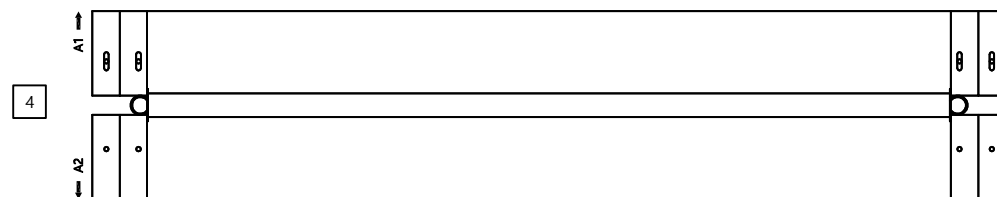
대라교(울산) 신축이음 A2

| 번호 | 신/구 | 부재명 | 손상현황 | 손상규모 | | | | | 비고 |
|---|---|---|---|---|---|---|---|---|---|
| 1 | 구 | 신축이음 | 본체부식 | | 2.0 | | 1 | m | 2.00 |
| 2 | 구 | 신축이음 | 본체부식 | | 3.0 | | 1 | m | 3.00 |

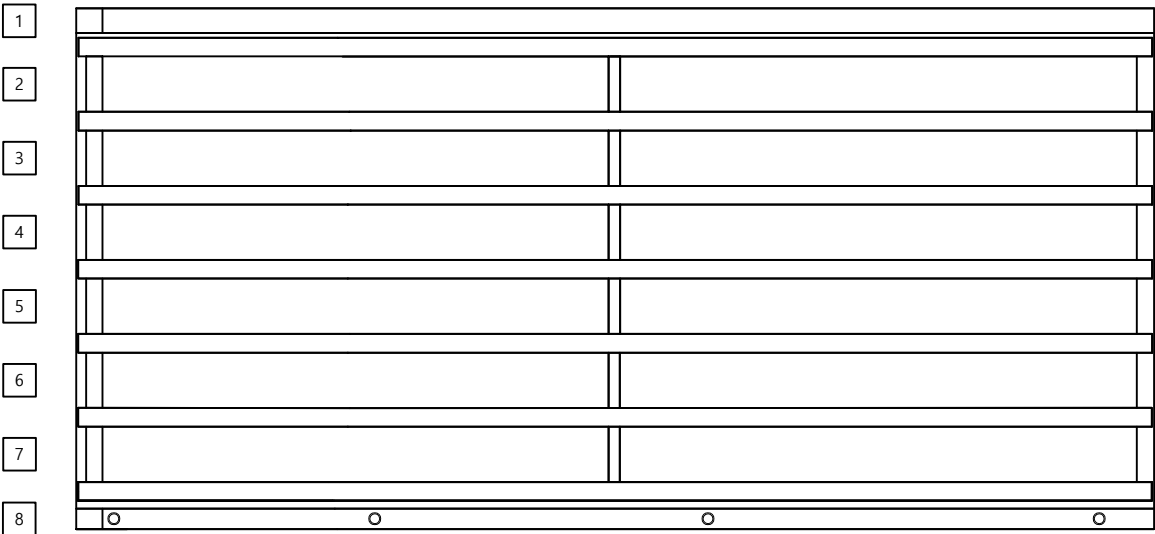
| 번호 | 신/구 | 부재명 | 손상현황 | 손상규모 | | | | | | 비고 |
|---|---|---|---|---|---|---|---|---|---|---|
| 1 | 구 | 바닥판 | 균열 | 0.2 | 2.5 | | 1 | m | 2.50 | |
| 2 | 구 | 바닥판 | 균열 | 0.1 | 1.5 | | 1 | m | 1.50 | |

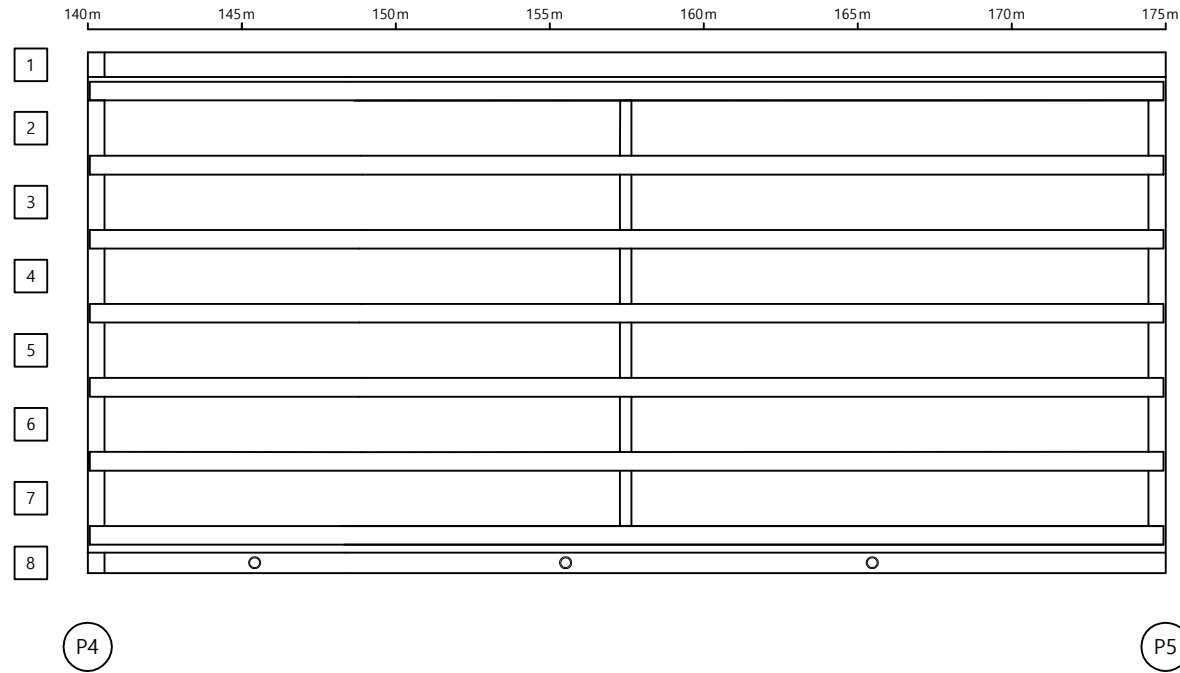
| 번호 | 신/구 | 부재명 | 손상 현황 | 손상 규모 | | | | | | 비고 |
|---|---|---|---|---|---|---|---|---|---|---|
| 1 | 구 | 바닥판 | 균열부백태 | | 0.5 | 0.25 | 1 | m <sup>2</sup> | 0.13 | |

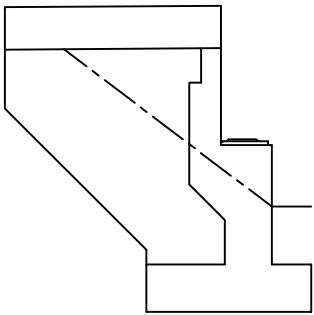
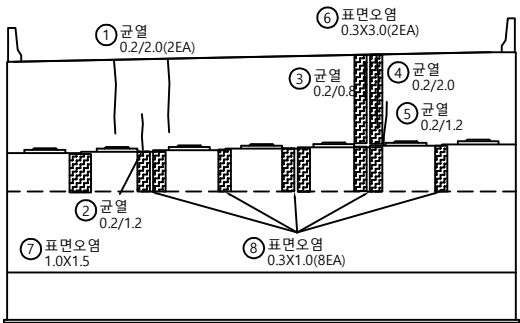
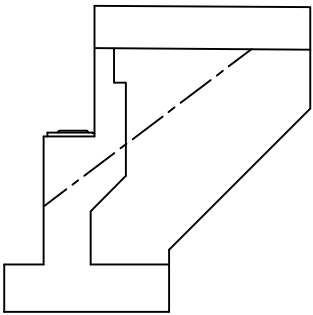
| 번호 | 신/구 | 부재명 | 손상현황 | 손상규모 | | | | | 비고 |
|---|---|---|---|---|---|---|---|---|---|
| 1 | 구 | 교대 | 균열 | 0.2 | 2.0 | | 2 | m | 4.00 |
| 2 | 구 | 교대 | 균열 | 0.2 | 1.2 | | 1 | m | 1.20 |
| 3 | 구 | 교대 | 균열 | 0.2 | 0.8 | | 1 | m | 0.80 |
| 4 | 구 | 교대 | 균열 | 0.2 | 2.0 | | 1 | m | 2.00 |
| 5 | 구 | 교대 | 균열 | 0.2 | 1.2 | | 1 | m | 1.20 |

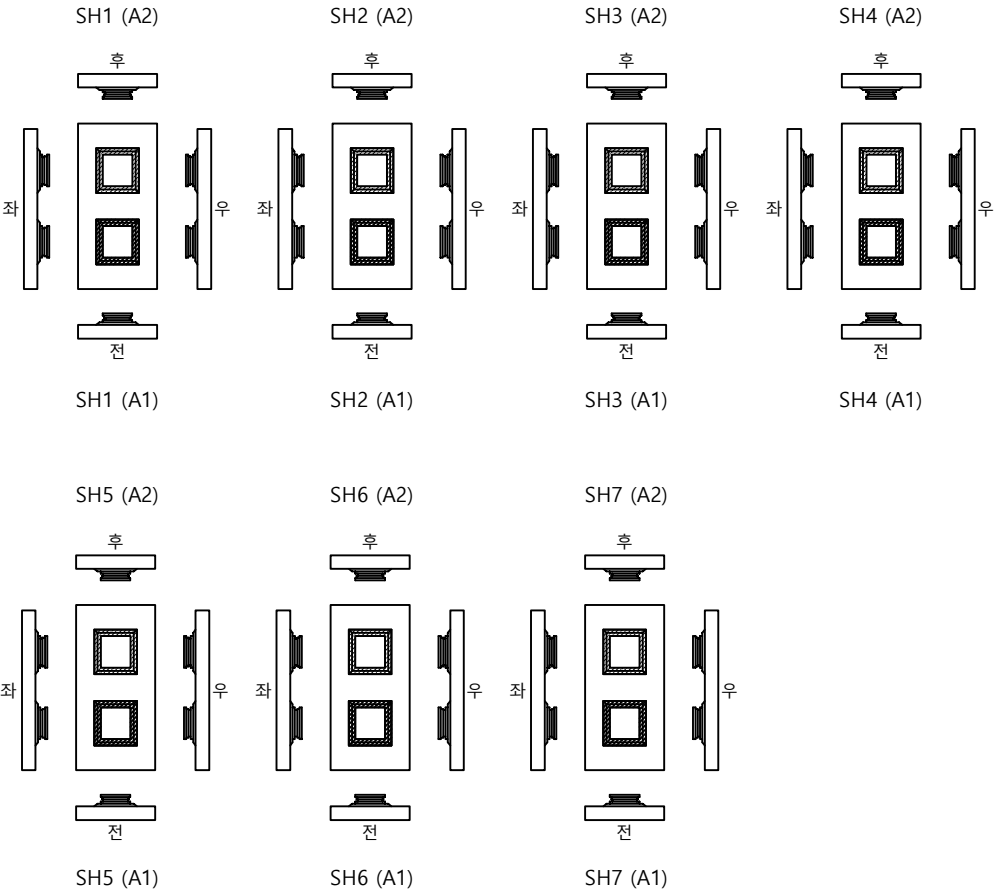
받침장치

① 탄성패드 밀림  
14EA

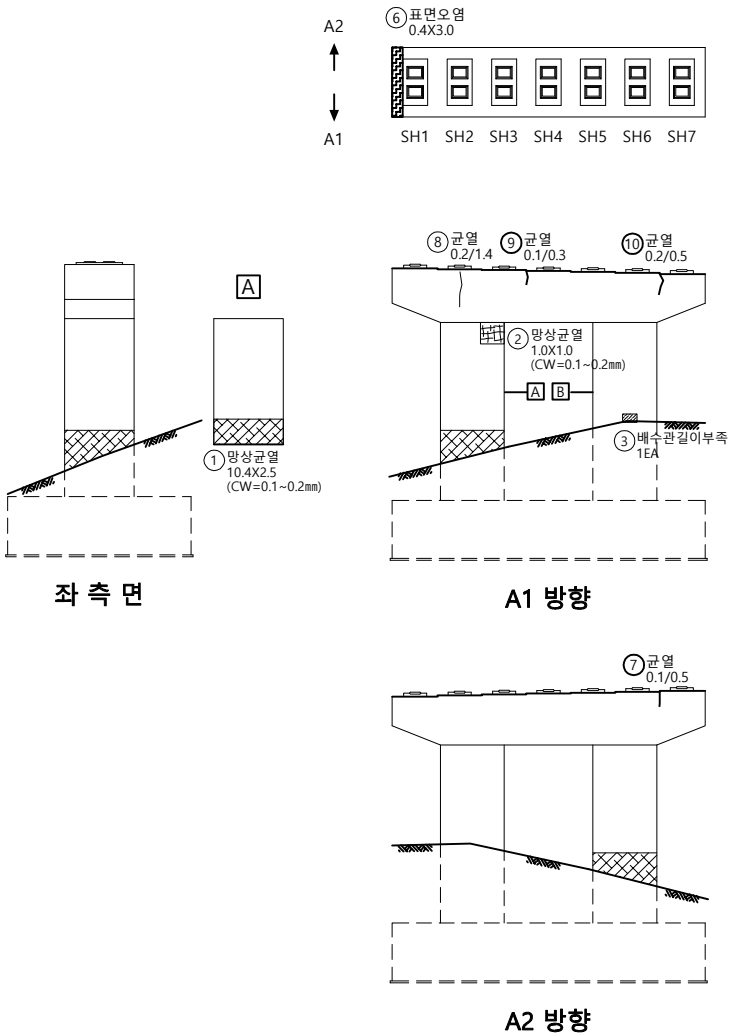
| 번호 | 신/구 | 부재명 | 손상현황 | 손상규모 | | | | | 비고 |
|---|---|---|---|---|---|---|---|---|---|
| 1 | 구 | 교각 | 망상균열 | 0.1~0.2 | 10.4 | 2.5 | 1 | m <sup>2</sup> | 26.00 |
| 2 | 구 | 교각 | 망상균열 | 0.1~0.2 | 1.0 | 1.0 | 1 | m <sup>2</sup> | 1.00 |
| 7 | 구 | 교각 | 균열 | 0.1 | 0.5 | | 1 | m | 0.50 |
| 8 | 구 | 교각 | 균열 | 0.2 | 1.4 | | 1 | m | 1.40 |
| 9 | 구 | 교각 | 균열 | 0.1 | 0.3 | | 1 | m | 0.30 |
| 10 | 구 | 교각 | 균열 | 0.2 | 0.5 | | 1 | m | 0.50 |

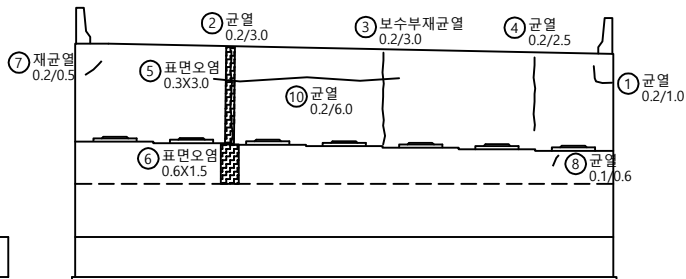
좌측면

| 번호 | | 신/구 | 부재명 | 손상현황 | 손상규모 | | | | | | 비고 |
|---|---|---|---|---|---|---|---|---|---|---|---|
| 1 | 구 | 교대 | 균열 | 균열 | 0.2 | 1.0 | | 1 | m | 1.00 | |
| 2 | 구 | 교대 | 균열 | 균열 | 0.2 | 3.0 | | 1 | m | 3.00 | |
| 3 | 구 | 교대 | 보수부 재균열 | 보수부 재균열 | 0.2 | 3.0 | | 1 | m | 3.00 | |
| 4 | 구 | 교대 | 균열 | 균열 | 0.2 | 2.5 | | 1 | m | 2.50 | |
| 7 | 구 | 교대 | 재균열 | 재균열 | 0.2 | 0.5 | | 1 | m | 0.50 | |
| 8 | 구 | 교대 | 균열 | 균열 | 0.1 | 0.6 | | 1 | m | 0.60 | |
| 9 | 구 | 교대 | 균열 | 균열 | 0.2 | 3.0 | | 1 | m | 3.00 | |
| 10 | 신 | 교대 | 균열 | 균열 | 0.2 | 6.0 | | 1 | m | 6.00 | |

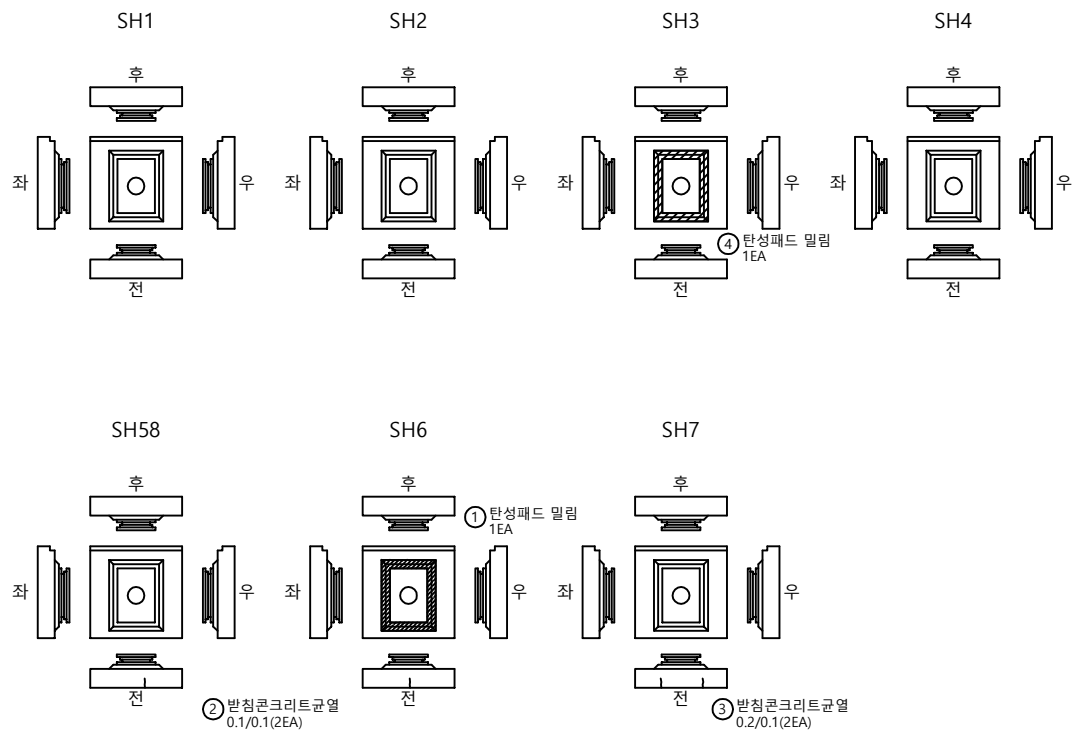
대라교(울산) 받침장치 A2

| 번호 | 신/구 | 부재명 | 손 상 현 황 | 손 상 규 모 | | | | | | 비고 |
|---|---|---|---|---|---|---|---|---|---|---|
| 2 | 구 | 교량받침 | 받침콘크리트 균열 | 0.1 | 0.1 | | 2 | m | 0.20 | |
| 3 | 구 | 교량받침 | 받침콘크리트 균열 | 0.2 | 0.1 | | 2 | m | 0.20 | |
