문수IC1교 교면포장 S1

2025년 부산울산선 구조물 정밀안전점검 용역[터널, 교량]

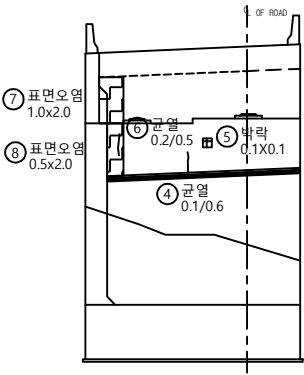
정 면 도

| 번호 | 신/구 | 부재명 | 손 상 현 황 | 손 상 규 모 | | | | | | 비고 |
|---|---|---|---|---|---|---|---|---|---|---|
| 2 | 구 | 교량받침 | 무수축물탈 균열 | 0.2 | 0.2 | | 3 | m | 0.60 | |
| 3 | 구 | 교각 | 균열 | 0.1 | 0.5 | | 1 | m | 0.50 | |
| 4 | 구 | 교각 | 망상균열 | 0.1~0.2 | 2.0 | 1.0 | 1 | ㎡ | 2.00 | |
| 5 | 구 | 교각 | 망상균열 | 0.1~0.2 | 1.5 | 2.0 | 1 | ㎡ | 3.00 | |
| 6 | 구 | 교각 | 균열 | 0.1 | 1.5 | | 1 | m | 1.50 | |
| 7 | 구 | 교각 | 균열 | 0.2 | 0.6 | | 1 | m | 0.60 | |
| 8 | 구 | 교각 | 균열 | 0.1 | 1.5 | | 1 | m | 1.50 | |
| 9 | 구 | 교량받침 | 볼트부식 | | | | 4 | EA | 4.00 | |

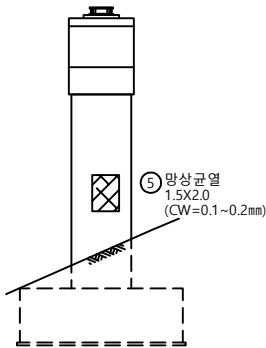
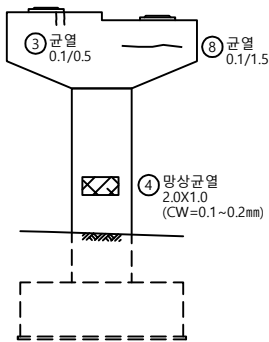
A1 방향

| 번호 | 신/구 | 부재명 | 손상현황 | 손상규모 | | | | | | 비고 |
|---|---|---|---|---|---|---|---|---|---|---|
| 1 | 구 | 교량받침 | 무수축물탈 균열 | 0.1 | 0.1 | | 4 | m | 0.40 | |
| 2 | 구 | 교량받침 | 무수축물탈 균열 | 0.1 | 0.1 | | 5 | m | 0.50 | |
| 3 | 구 | 교각 | 균열 | 0.1 | 0.3 | | 1 | m | 0.30 | |
| 4 | 구 | 교각 | 균열 | 0.1 | 2.0 | | 1 | m | 2.00 | |
| 5 | 구 | 교각 | 균열 | 0.1 | 0.5 | | 1 | m | 0.50 | |
| 10 | 구 | 교량받침 | plate 부식 | | | | 1 | EA | 1.00 | |
| 11 | 구 | 교각 | 균열 | 0.2 | 0.5 | | 1 | m | 0.50 | |
| 13 | 구 | 교각 | 망상균열 | 0.1~0.2 | 0.4 | 0.5 | 1 | m <sup>2</sup> | 0.20 | |
