삼정천교(울산) 교면포장 S1

손 상 물 량 표

용역명 2025년 부산울산선 구조물 정밀안전점검 용역[터널, 교량]

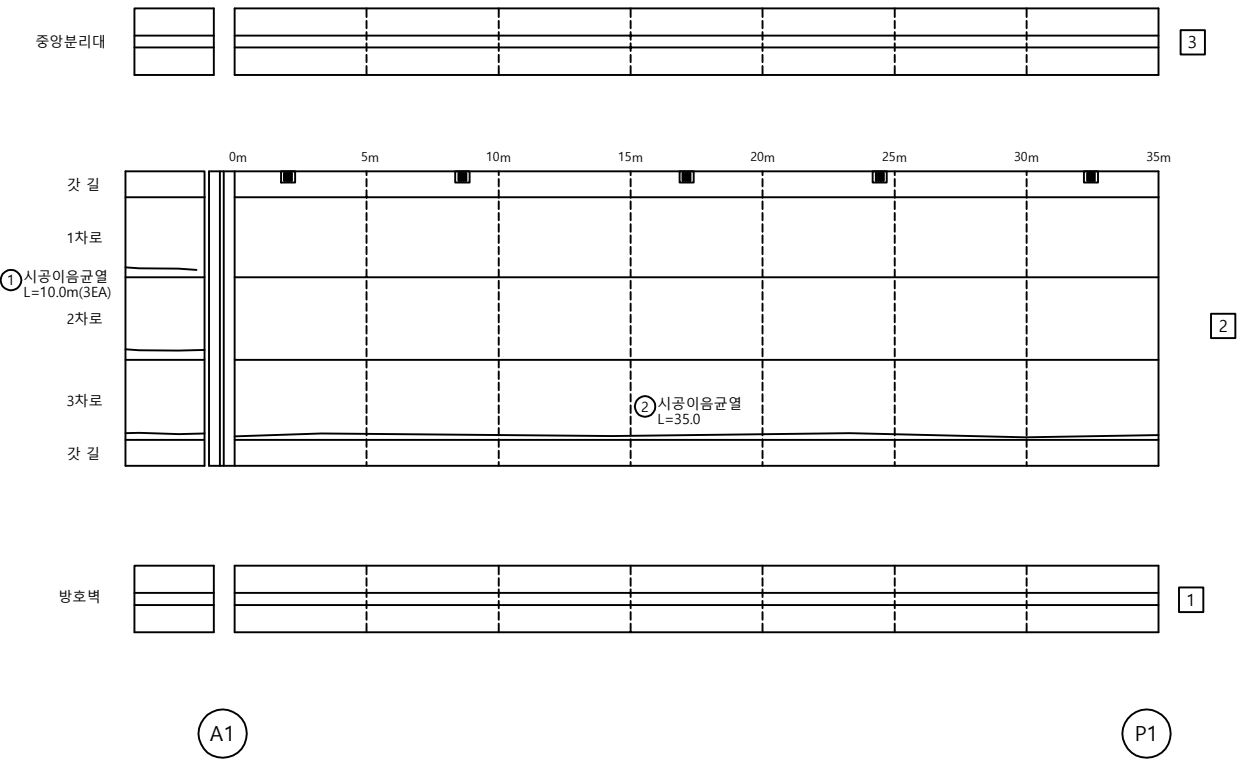
S1

| 번호 | 신/구 | 부재명 | 손 상 현 황 | 손 상 규 모 | | | | | 비고 |
|---|---|---|---|---|---|---|---|---|---|
| 1 | 구 | 교면포장 | 시공이음 균열 | 1.0 | 10.0 | | 3 | m | 30.00 |
| 2 | 구 | 교면포장 | 시공이음 균열 | 1.0 | 35.0 | | 1 | m | 35.00 |

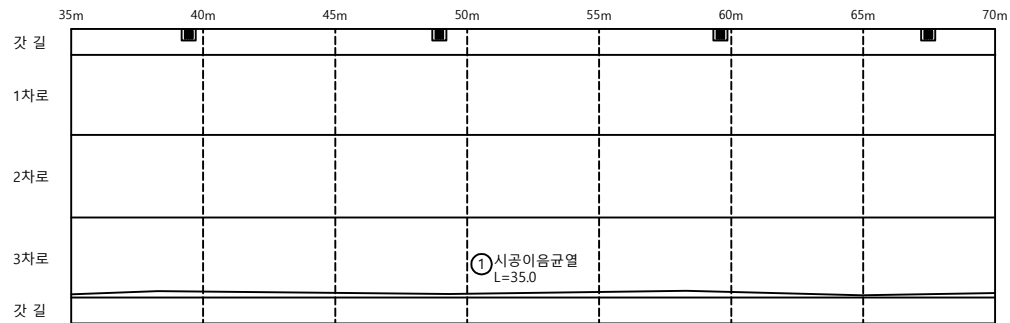
P2

| 번호 | 신/구 | 부재명 | 손 상 현 황 | 손 상 규 모 | | | | | | 비고 |
|---|---|---|---|---|---|---|---|---|---|---|
| 1 | 구 | 교면포장 | 포장 균열 | 1.0 | 1.0 | | 2 | m | 2.00 | |
| 2 | 구 | 교면포장 | 시공이음 균열 | 1.0 | 35.0 | | 1 | m | 35.00 | |

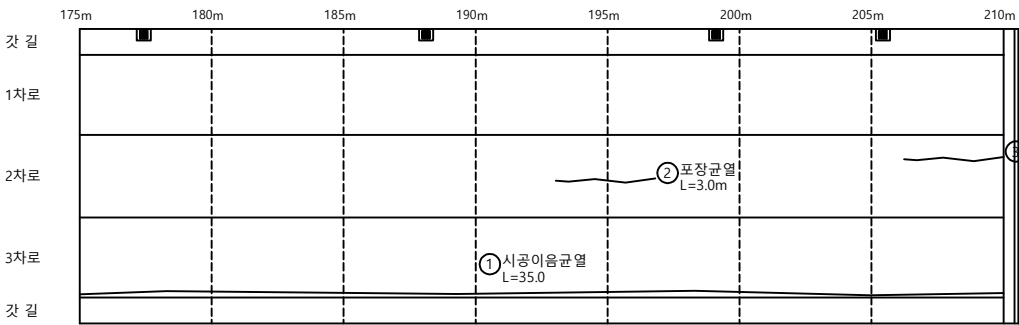
P6

| 번호 | 신/구 | 부재명 | 손상현황 | 손상규모 | | | | | 비고 |
|---|---|---|---|---|---|---|---|---|---|
| 1 | 구 | 교면포장 | 시공이음 균열 | 1.0 | 35.0 | | 1 | m | 35.00 |
| 2 | 신 | 교면포장 | 포장 균열 | | 4.0 | | 1 | m | 4.00 |
| 3 | 신 | 방호벽 | 균열 | | 0.5 | 4.0 | 1 | m | 2.00 |

① 시공이음균열  
L=35.0

② 포장균열  
L=4.0m

③ 균열  
0.5X4.0

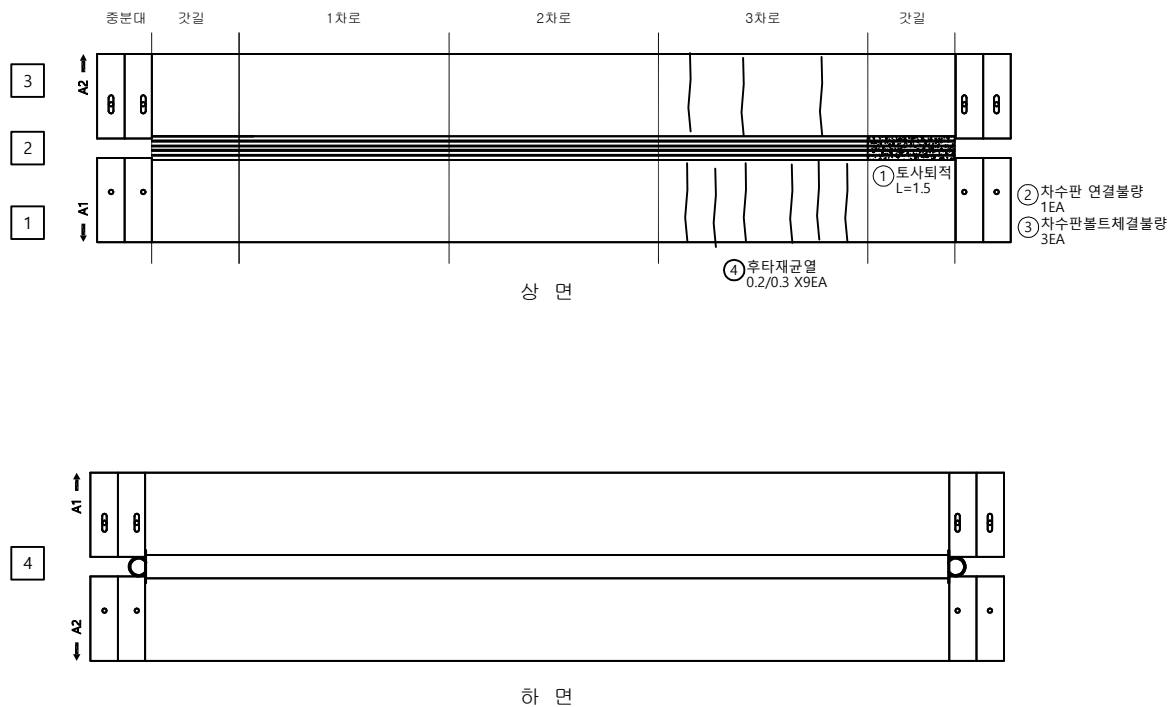
신축이음  
P3

| 번호 | 신/구 | 부재명 | 손 상 현 황 | 손 상 규 모 | | | | | 비고 |
|---|---|---|---|---|---|---|---|---|---|
| 4 | 신 | 신축이음 | 후타재 균열 | 0.2 | 0.3 | | 9 | m | 2.70 |

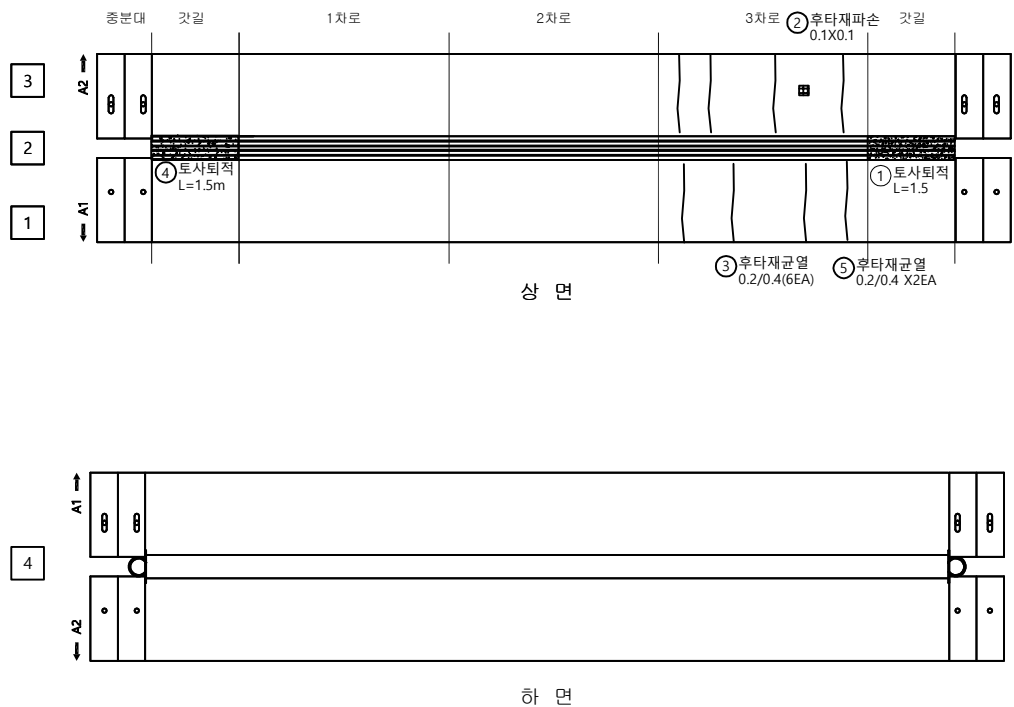
P6

| 번호 | 신/구 | 부재명 | 손 상 현 황 | 손 상 규 모 | | | | | 비고 |
|---|---|---|---|---|---|---|---|---|---|
| 3 | 구 | 신축이음 | 후타재 균열 | 0.2 | 0.4 | | 6 | m | 2.40 |
| 5 | 신 | 신축이음 | 후타재 균열 | 0.2 | 0.4 | | 2 | m | 0.80 |

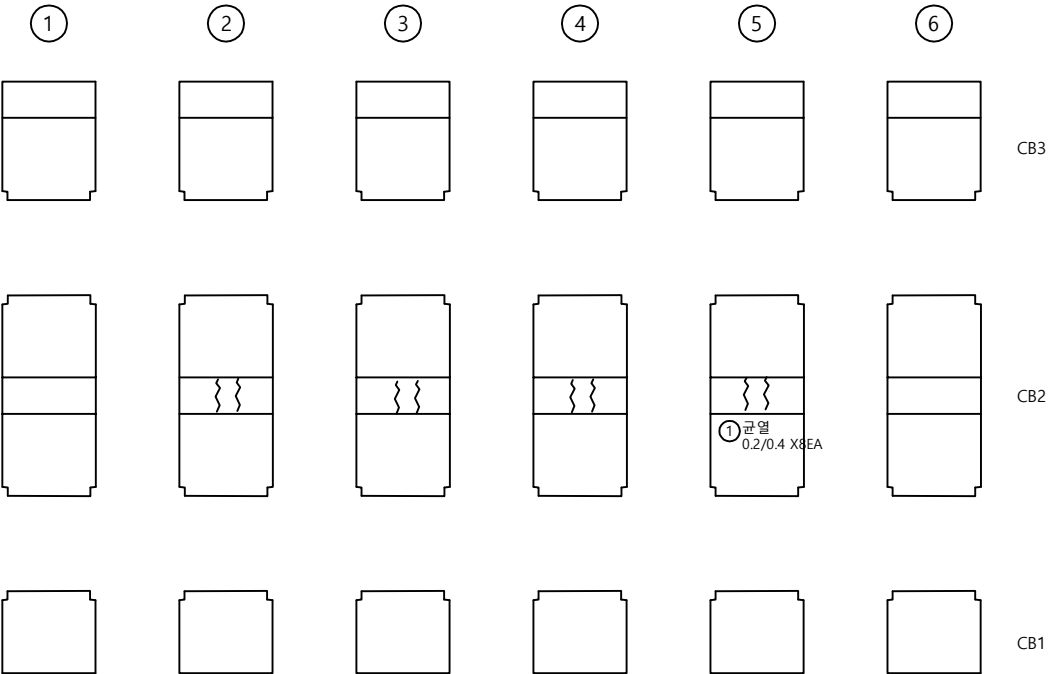
| 번호 | 신/구 | 부재명 | 손상현황 | 손상규모 | | | | | | 비고 |
|---|---|---|---|---|---|---|---|---|---|---|
| 1 | 신 | 가로보 | 균열 | 0.2 | 0.4 | | 8 | m | 3.20 | |

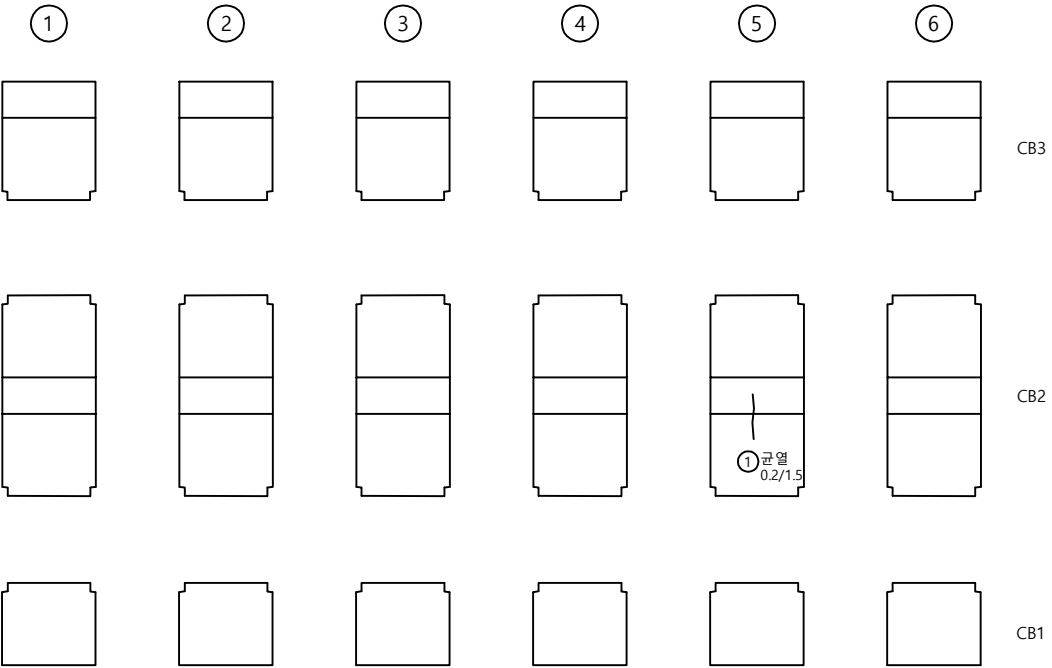
가로보  
S8

| 번호 | 신/구 | 부재명 | 손상현황 | 손상규모 | | | | | 비고 |
|---|---|---|---|---|---|---|---|---|---|
| 1 | 구 | 가로보 | 균열 | 0.2 | 1.5 | | 1 | m | 1.50 |

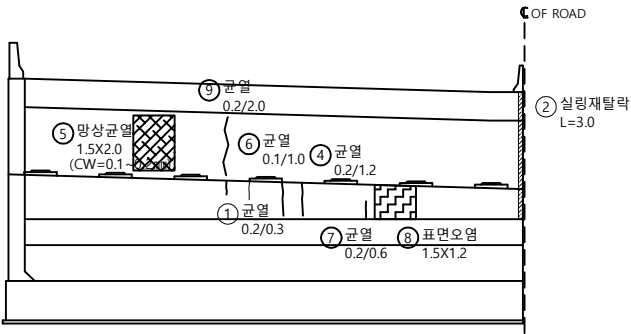
| 번호 | 신/구 | 부재명 | 손상현황 | 손상규모 | | | | | 비고 |
|---|---|---|---|---|---|---|---|---|---|
| 1 | 구 | 교대 | 균열 | 0.2 | 0.3 | | 1 | m | 0.30 |
| 3 | 구 | 교대 | 균열 | 0.2 | 1.0 | | 1 | m | 1.00 |
| 4 | 구 | 교대 | 균열 | 0.2 | 1.2 | | 1 | m | 1.20 |
| 5 | 구 | 교대 | 망상균열 | 0.1~0.2 | 1.5 | 2.0 | 1 | m <sup>2</sup> | 3.00 |
| 6 | 구 | 교대 | 균열 | 0.1 | 1.0 | | 1 | m | 1.00 |
| 7 | 구 | 교대 | 균열 | 0.2 | 0.6 | | 1 | m | 0.60 |
| 9 | 신 | 교대 | 균열 | 0.2 | 2.0 | | 1 | m | 2.00 |

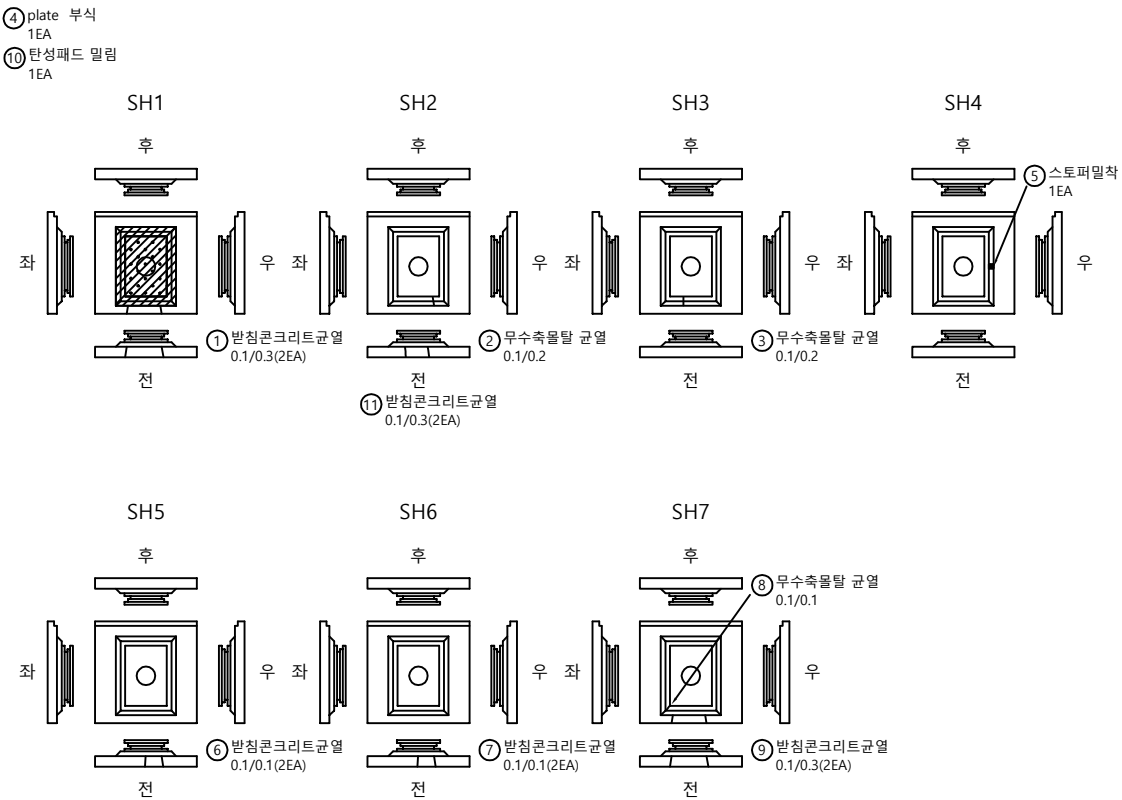
| 번호 | 신/구 | 부재명 | 손 상 현 황 | 손 상 규 모 | | | | | 비고 |
|---|---|---|---|---|---|---|---|---|---|
| 1 | 구 | 교량받침 | 받침콘크리트 균열 | 0.1 | 0.3 | | 2 | m | 0.60 |
| 2 | 구 | 교량받침 | 무수축물탈 균열 | 0.1 | 0.2 | | 1 | m | 0.20 |
| 3 | 구 | 교량받침 | 받침콘크리트 균열 | 0.1 | 0.2 | | 1 | m | 0.20 |
| 4 | 구 | 교량받침 | plate 부식 | | | | 1 | EA | 1.00 |
| 6 | 구 | 교량받침 | 받침콘크리트 균열 | 0.1 | 0.1 | | 2 | m | 0.20 |
| 7 | 구 | 교량받침 | 받침콘크리트 균열 | 0.1 | 0.1 | | 2 | m | 0.20 |
| 8 | 구 | 교량받침 | 무수축물탈 균열 | 0.1 | 0.1 | | 1 | m | 0.10 |
| 9 | 구 | 교량받침 | 받침콘크리트 균열 | 0.1 | 0.3 | | 2 | m | 0.60 |
| 11 | 구 | 교량받침 | 받침콘크리트 균열 | 0.1 | 0.3 | | 2 | m | 0.60 |

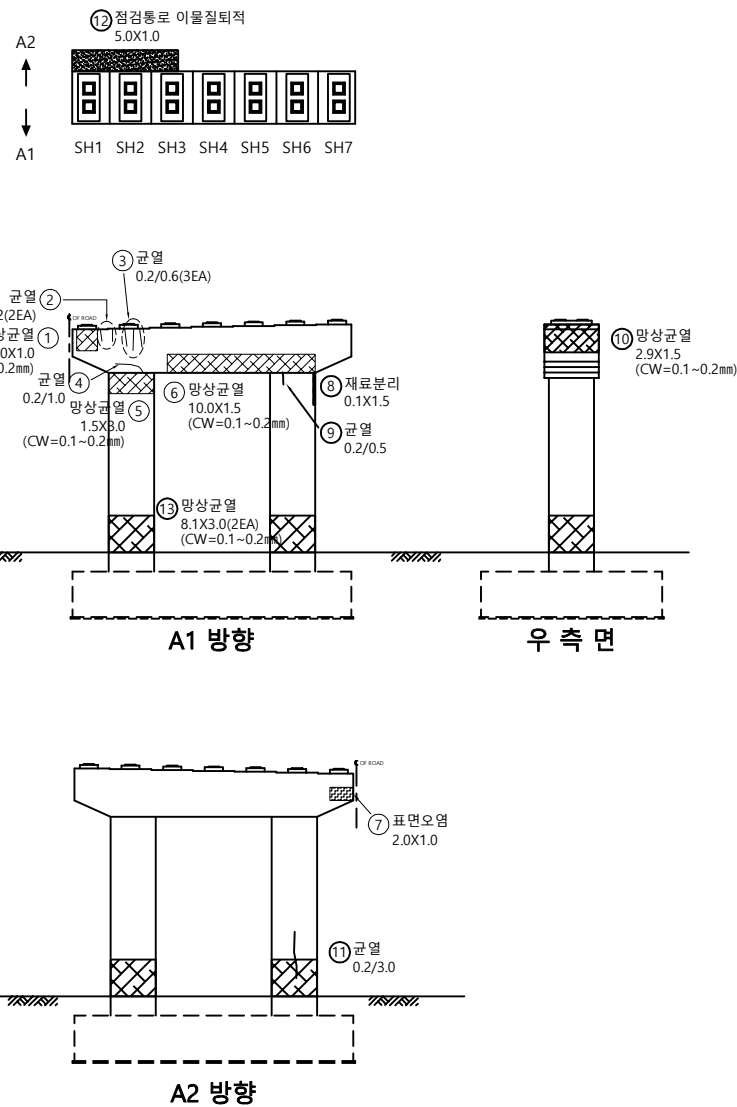
| 번호 | 신/구 | 부재명 | 손 상 현 황 | 손 상 규 모 | | | | | 비고 |
|---|---|---|---|---|---|---|---|---|---|
| 1 | 구 | 교각 | 망상균열 | 0.1~0.2 | 1.0 | 1.0 | 1 | m <sup>2</sup> | 1.00 |
| 2 | 구 | 교각 | 균열 | 0.1 | 0.2 | | 2 | m | 0.40 |
| 3 | 구 | 교각 | 균열 | 0.2 | 0.6 | | 3 | m | 1.80 |
| 4 | 구 | 교각 | 균열 | 0.2 | 1.0 | | 1 | m | 1.00 |
| 5 | 구 | 교각 | 망상균열 | 0.1~0.2 | 3.0 | 1.5 | 1 | m <sup>2</sup> | 4.50 |
| 6 | 구 | 교각 | 망상균열 | 0.1~0.2 | 10.0 | 1.5 | 1 | m <sup>2</sup> | 15.00 |
| 9 | 구 | 교각 | 균열 | 0.2 | 0.5 | | 1 | m | 0.50 |
| 10 | 구 | 교각 | 망상균열 | 0.1~0.2 | 2.9 | 1.5 | 1 | m <sup>2</sup> | 4.35 |
| 11 | 구 | 교각 | 균열 | 0.2 | 3.0 | | 1 | m | 3.00 |
| 13 | 구 | 교각 | 망상균열 | 0.1~0.2 | 8.1 | 3.0 | 2 | m <sup>2</sup> | 48.60 |

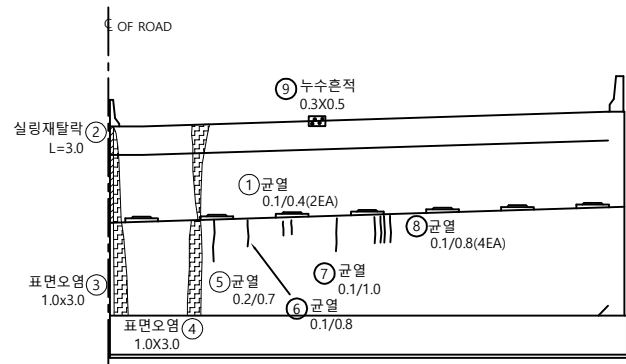
삼정천교(울산) 교대 A2

| 번호 | 신/구 | 부재명 | 손 상 현 황 | 손 상 규 모 | | | | | 비고 |
|---|---|---|---|---|---|---|---|---|---|
| 1 | 구 | 교대 | 균열 | 0.1 | 0.4 | | 2 | m | 0.80 |
| 5 | 구 | 교대 | 균열 | 0.2 | 0.7 | | 1 | m | 0.70 |
| 6 | 구 | 교대 | 균열 | 0.1 | 0.8 | | 1 | m | 0.80 |
| 7 | 구 | 교대 | 균열 | 0.1 | 1.0 | | 1 | m | 1.00 |
| 8 | 구 | 교대 | 균열 | 0.1 | 0.8 | | 4 | m | 3.20 |
| 9 | 구 | 교대 | 누수흔적 | | 0.3 | 0.5 | 1 | m <sup>2</sup> | 0.15 |
| 10 | 구 | 교대 | 균열 | 0.2 | 1.3 | | 1 | m | 1.30 |

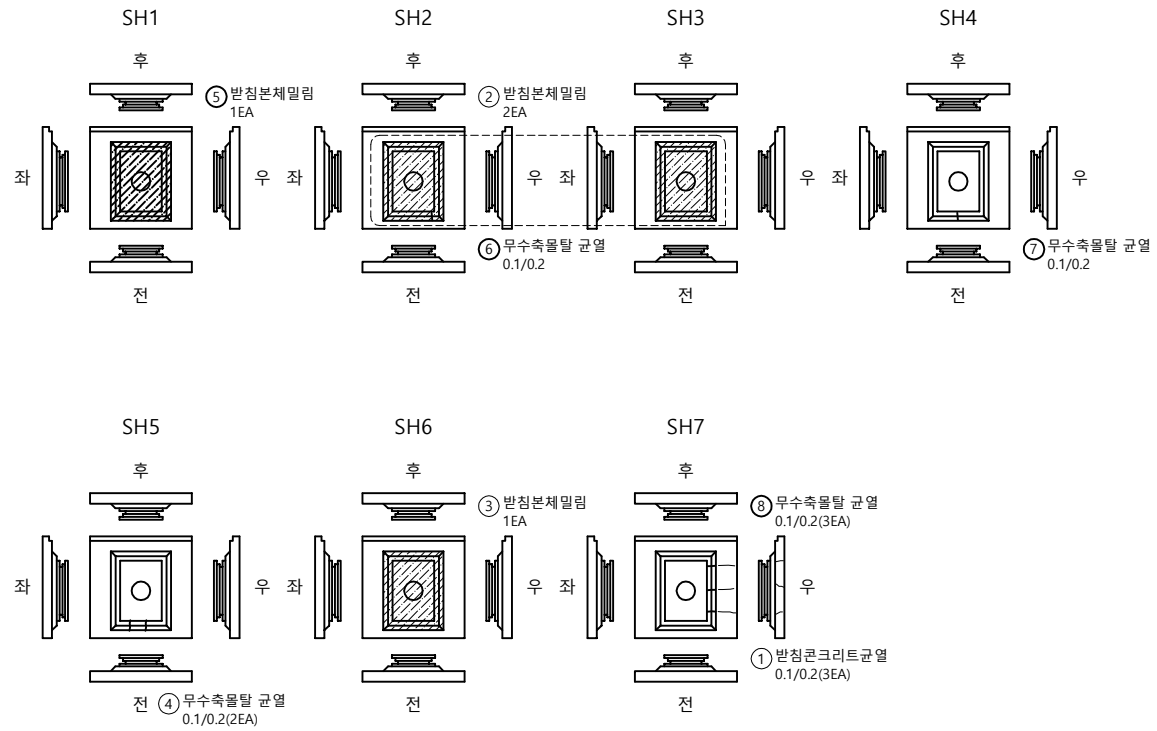
삼정천교(울산) 받침장치 A2

| 받침장치 A2 | | | | | | | | | |
|---|---|---|---|---|---|---|---|---|---|
| 1 | 구 | 교량받침 | 받침콘크리트 균열 | 0.1 | 0.2 | | 3 | m | 0.60 |
| 4 | 구 | 교량받침 | 무수축물탈 균열 | 0.1 | 0.2 | | 2 | m | 0.40 손상변경 |
| 6 | 구 | 교량받침 | 무수축물탈 균열 | 0.1 | 0.2 | | 1 | m | 0.20 |
| 7 | 구 | 교량받침 | 무수축물탈 균열 | 0.1 | 0.2 | | 1 | m | 0.20 |
| 8 | 구 | 교량받침 | 무수축물탈 균열 | 0.1 | 0.2 | | 3 | m | 0.60 |
