## 용소교(울산) 교면포장 S1

2025년 부산울산선 구조물 정밀안전점검 용역[터널, 교량]

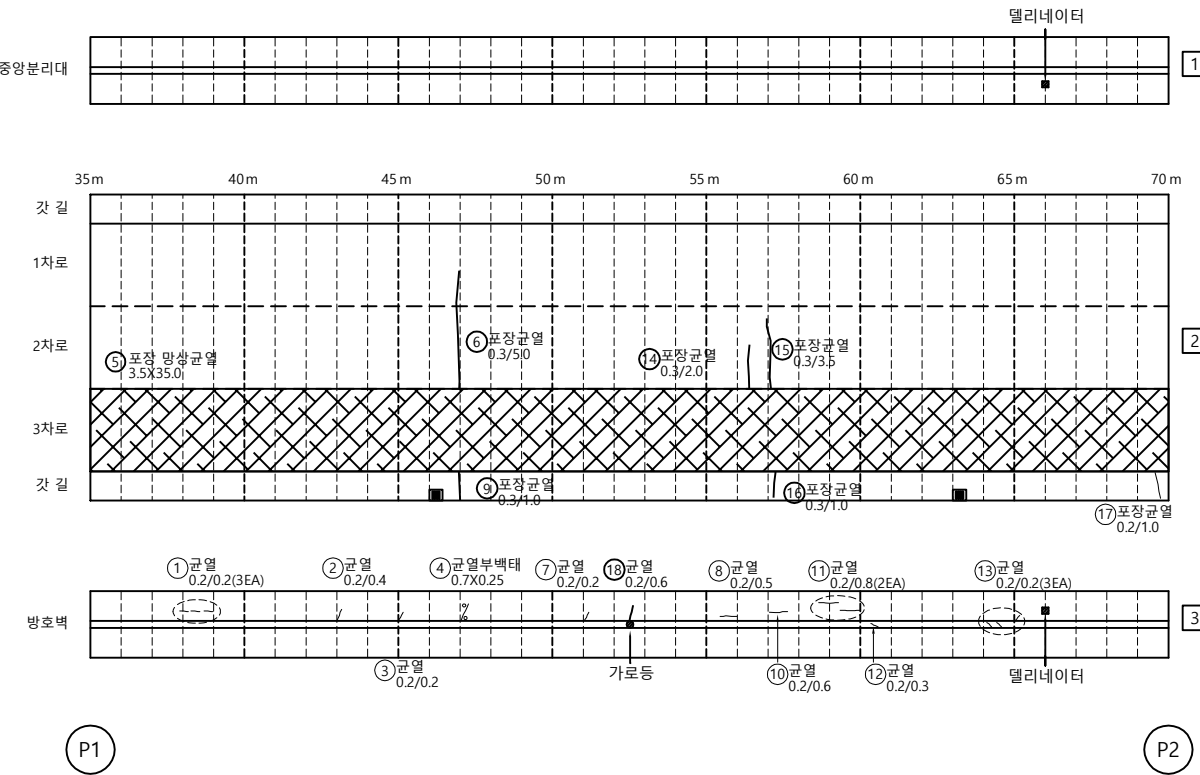
용소교(울산) 교면포장 S2

| 번호 | 신/구 | 부재명 | 손 상 현 황 | 손 상 규 모 | | | | | 비고 |
|---|---|---|---|---|---|---|---|---|---|
| 1 | 구 | 방호벽 | 균열 | 0.2 | 0.2 | | 3 | m | 0.60 |
| 5 | 구 | 교면포장 | 포장 망상균열 | | 35.0 | 3.5 | 1 | m | 122.50 |
| 6 | 구 | 교면포장 | 포장 균열 | 0.3 | 5.0 | | 1 | m | 5.00 |

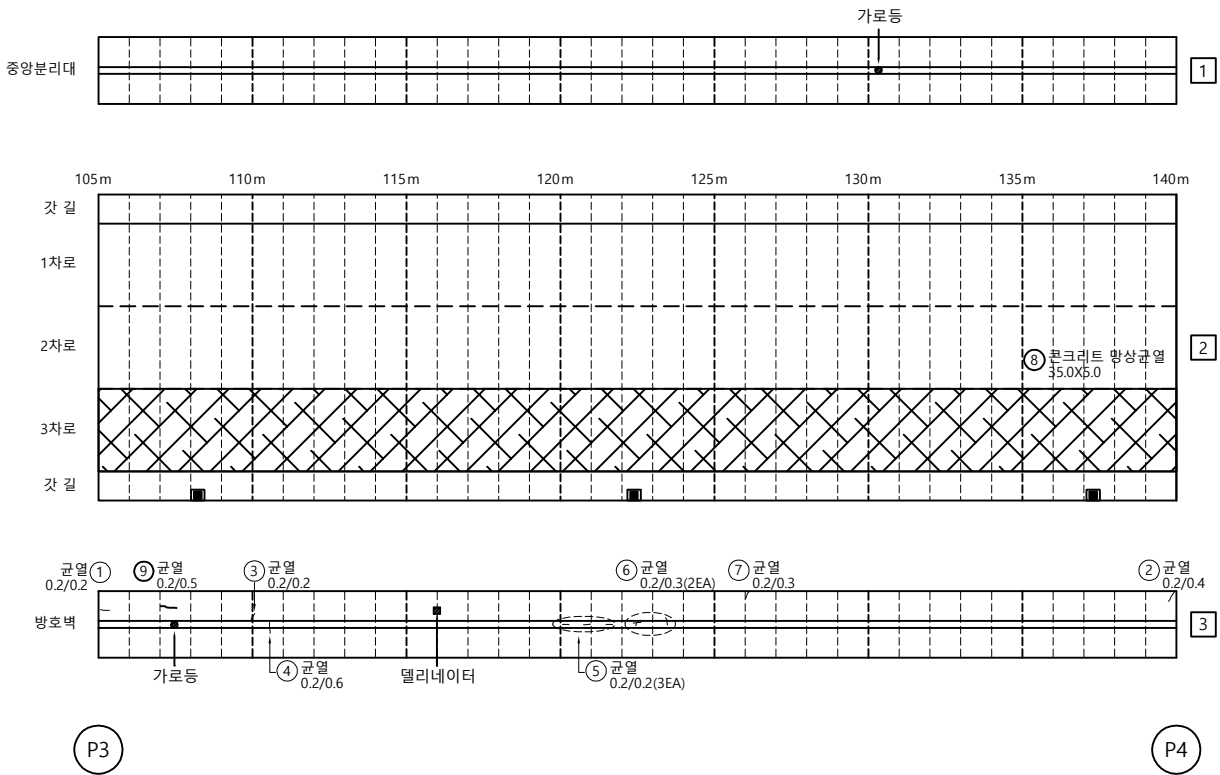
## 용소교(울산) 교면포장 S3

| 번호 | 신/구 | 부재명 | 손 상 현 황 | 손 상 규 모 | | | | | | 비고 |
|---|---|---|---|---|---|---|---|---|---|---|
| 8 | 구 | 교면포장 | 포장 망상균열 | 0.3 | 35.0 | 5.0 | 1 | m² | 175.00 | |

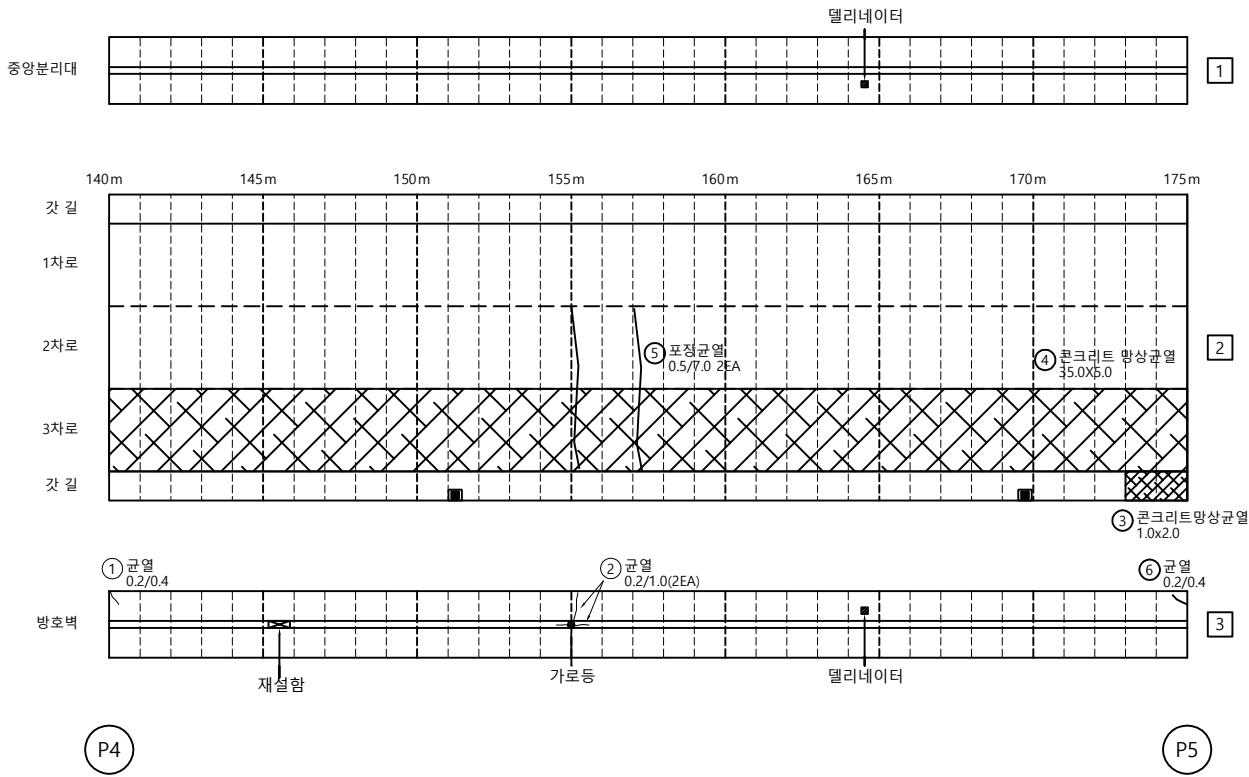
| 번호 | 신/구 | 부재명 | 손상현황 | 손상규모 | | | | | | 비고 |
|---|---|---|---|---|---|---|---|---|---|---|
| 3 | 구 | 교면포장 | 포장 망상균열 | | 1.0 | 2.0 | 1 | m <sup>2</sup> | 2.00 | |
| 4 | 구 | 교면포장 | 포장 망상균열 | | 35.0 | 5.0 | 1 | m <sup>2</sup> | 175.00 | |
| 5 | 구 | 교면포장 | 포장 균열 | 0.5 | 7.0 | | 2 | m | 14.00 | |

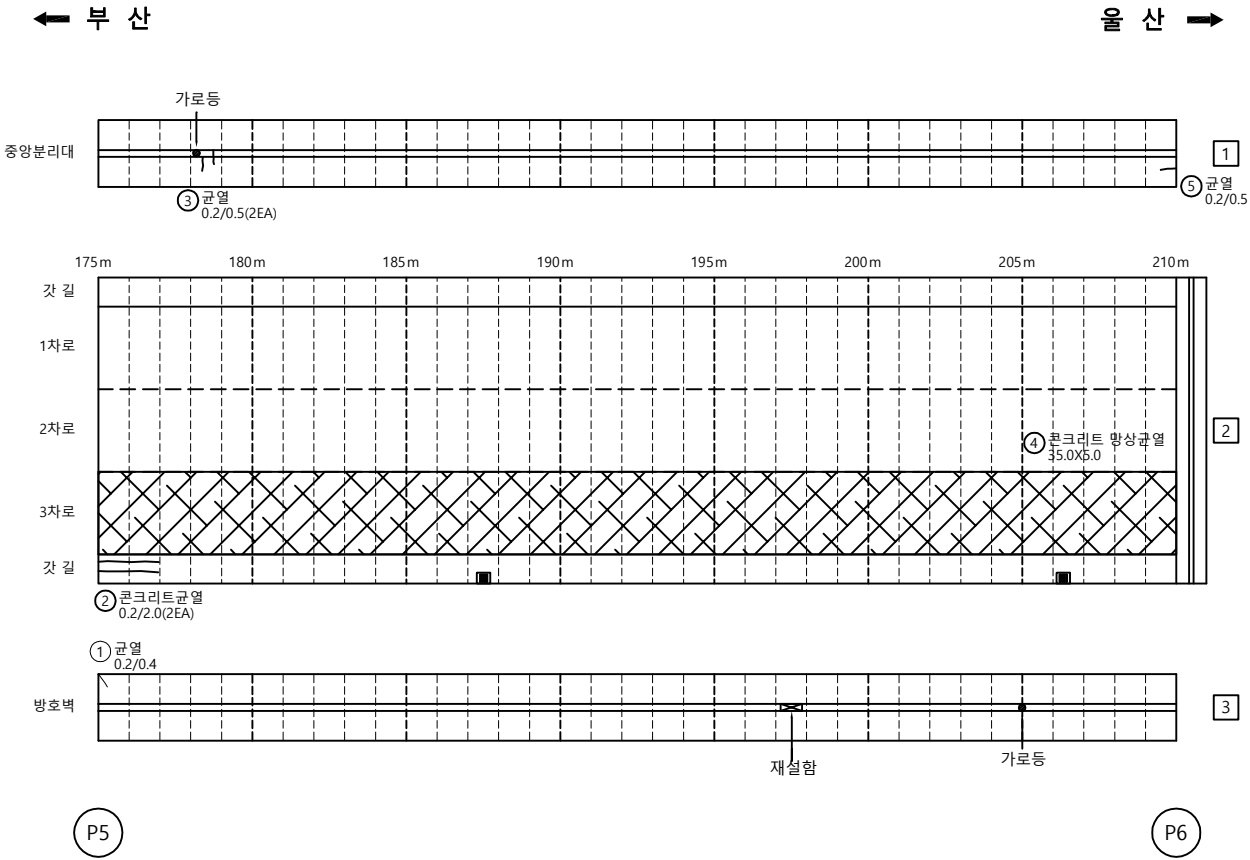
| 번호 | 신/구 | 부재명 | 손 상 현 황 | 손 상 규 모 | | | | | | 비고 |
|---|---|---|---|---|---|---|---|---|---|---|
| 2 | 구 | 교면포장 | 포장 균열 | 0.2 | 2.0 | | 2 | m | 4.00 | |
| 4 | 구 | 교면포장 | 포장 망상균열 | | 35.0 | 5.0 | 1 | m² | 175.00 | |

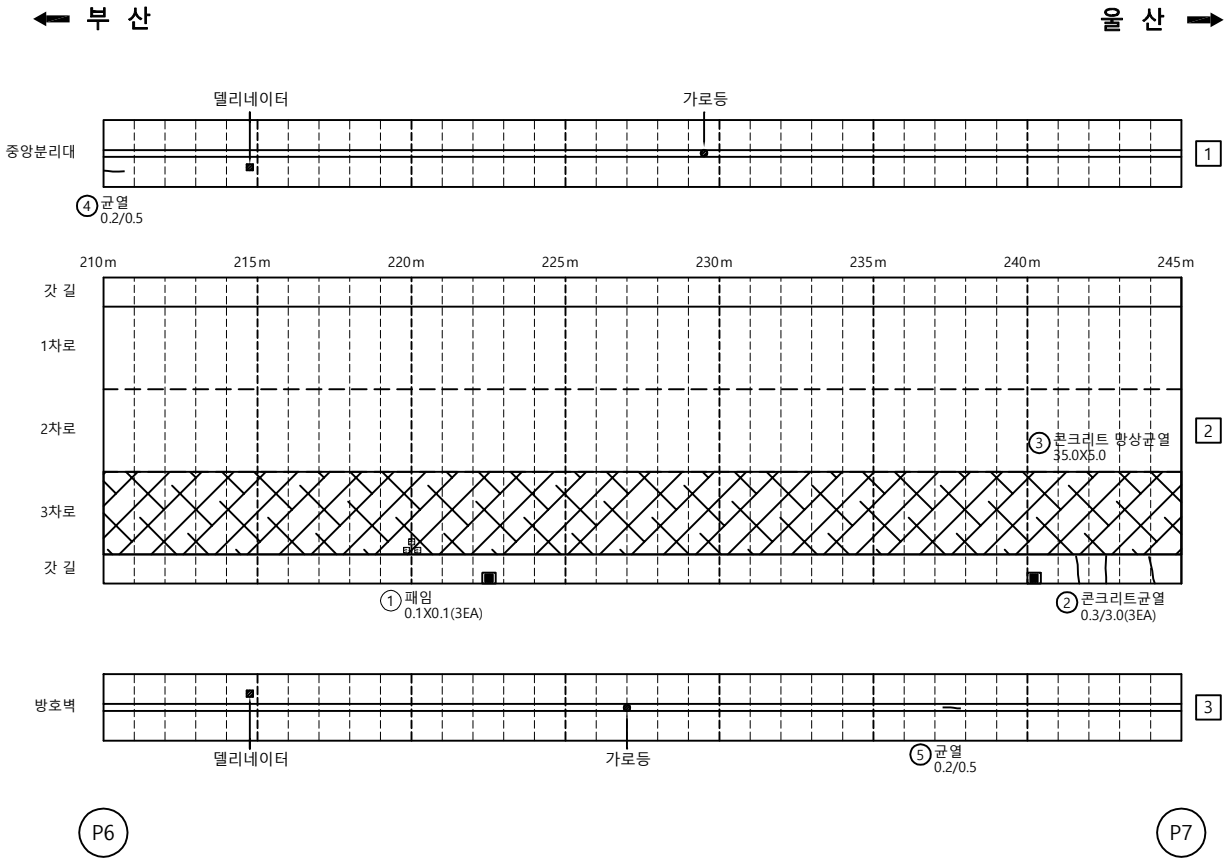
| 번호 | 신/구 | 부재명 | 손상현황 | 손상규모 | | | | | 비고 |
|---|---|---|---|---|---|---|---|---|---|
| 2 | 구 | 교면포장 | 포장 균열 | 0.3 | 3.0 | | 3 | m | 9.00 |
| 3 | 구 | 교면포장 | 포장 망상균열 | | 35.0 | 5.0 | 1 | m <sup>2</sup> | 175.00 |

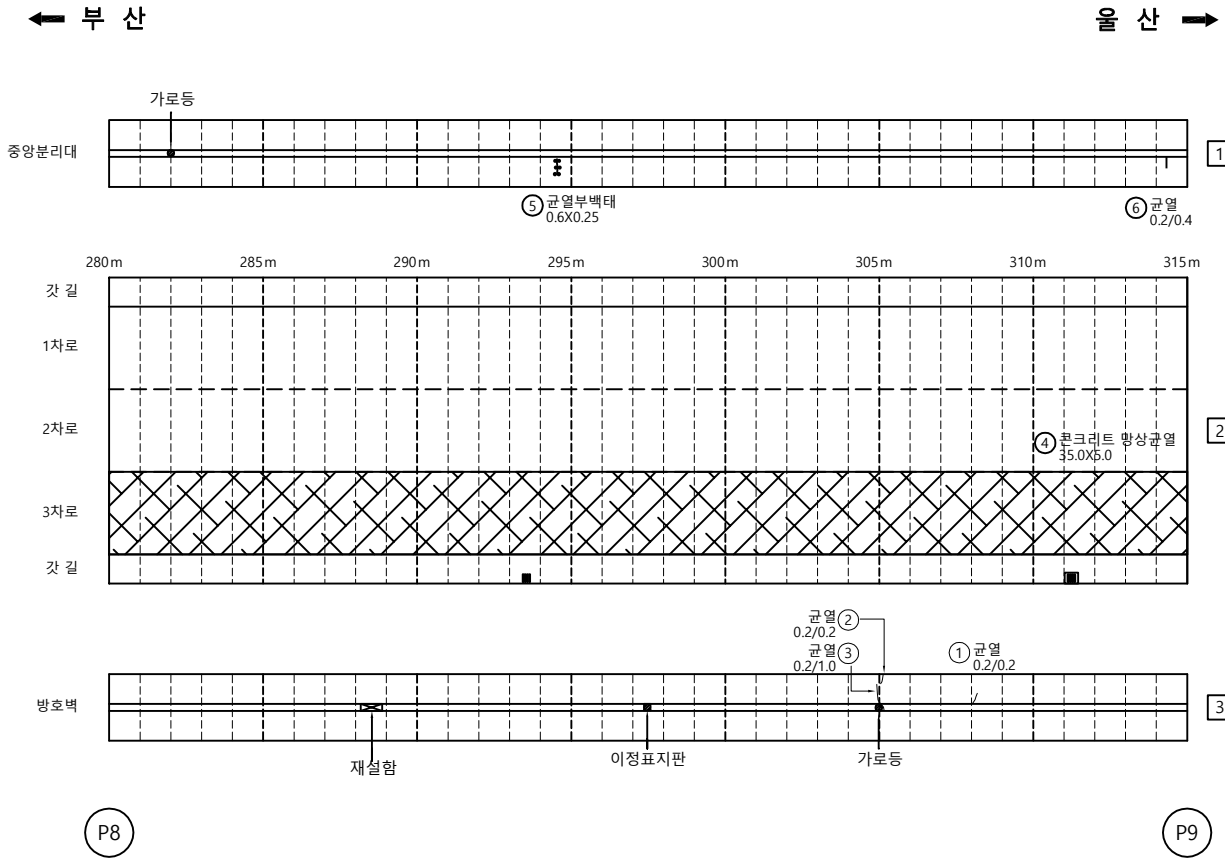
| 번호 | 신/구 | 부재명 | 손상현황 | 손상규모 | | | | | | 비고 |
|---|---|---|---|---|---|---|---|---|---|---|
| 4 | 구 | 교면포장 | 포장 망상균열 | | 35.0 | 5.0 | 1 | m² | 175.00 | |
| 5 | 구 | 중분대 | 균열부백태 | | 0.6 | 0.25 | 1 | m² | 0.15 | |

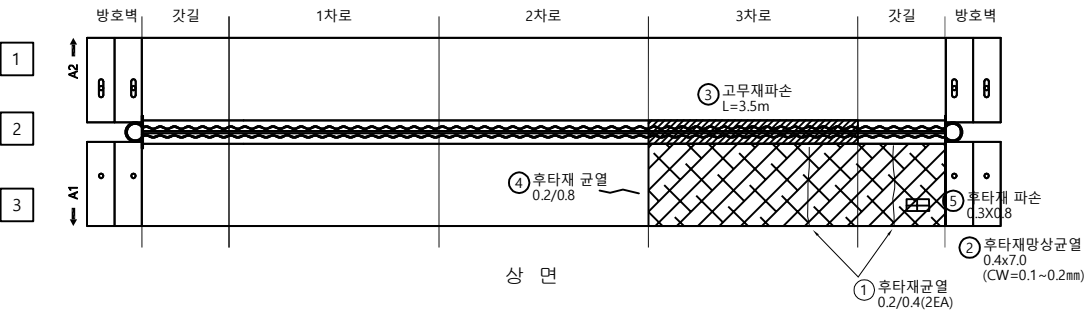
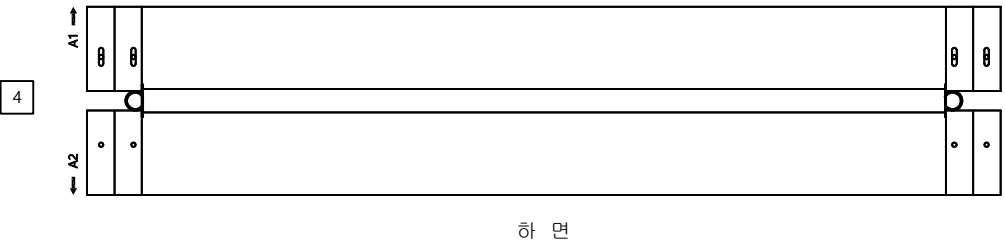
| 번호 | 신/구 | 부재명 | 손 상 현 황 | 손 상 규 모 | | | | | | 비고 |
|---|---|---|---|---|---|---|---|---|---|---|
| 1 | 구 | 신축이음 | 후타재 균열 | 0.2 | 0.4 | | 2 | m | 0.80 | |
| 2 | 구 | 신축이음 | 후타재 망상균열 | 0.1~0.2 | 7.0 | 0.4 | 1 | m <sup>2</sup> | 2.80 | |

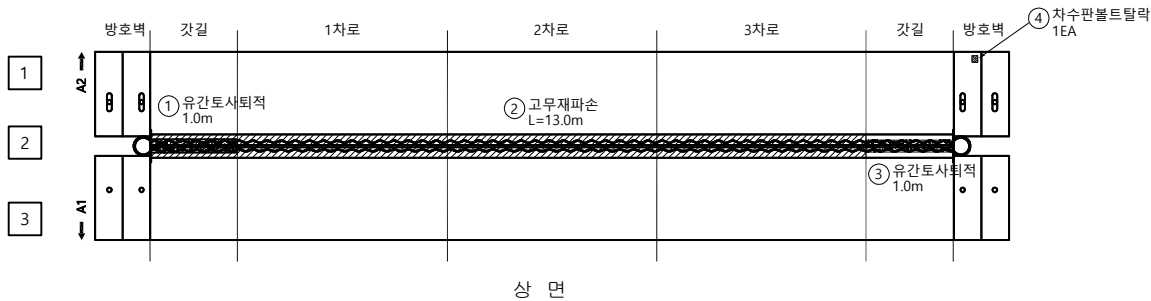
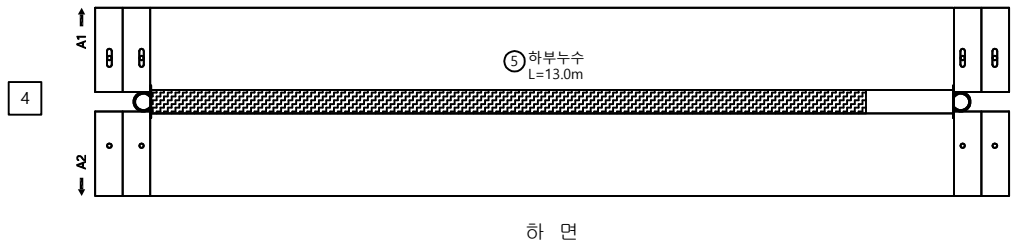
| 번호 | 신/구 | 부재명 | 손 상 현 황 | 손 상 규 모 | | | | | | 비고 |
|---|---|---|---|---|---|---|---|---|---|---|
| 5 | 구 | 신축이음 | 하부누수 | | 13.0 | | 1 | m | 13.00 | |

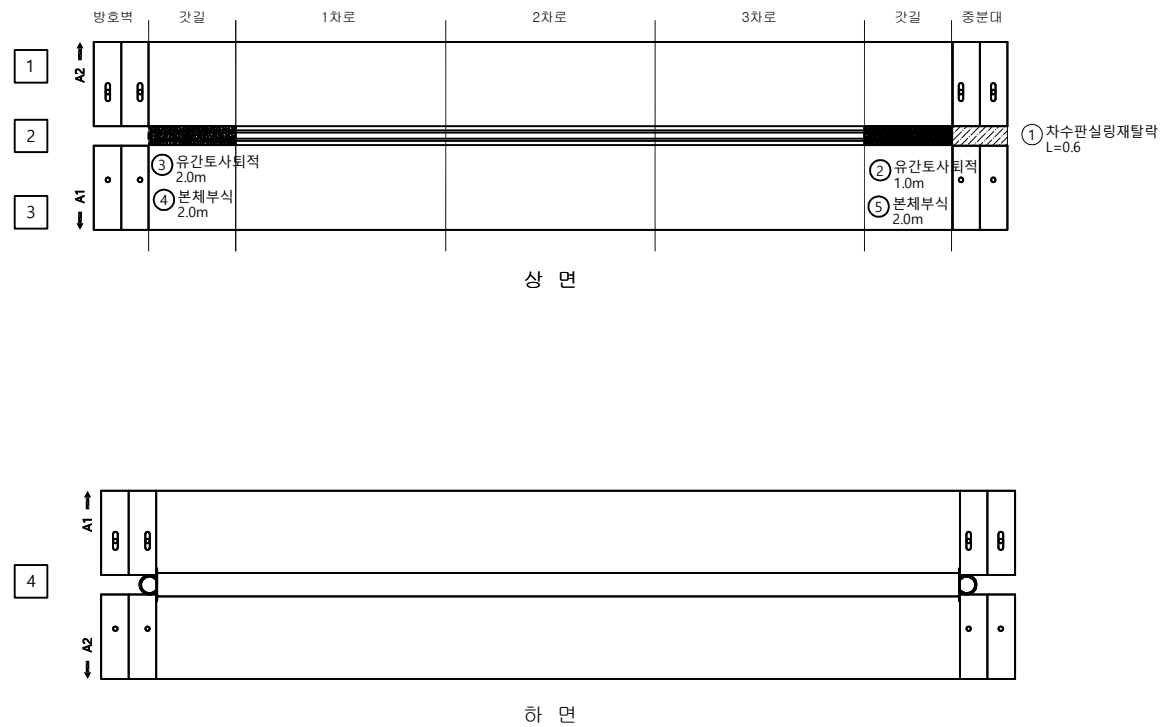
| 번호 | 신/구 | 부재명 | 손 상 현 황 | 손 상 규 모 | | | | | | 비고 |
|---|---|---|---|---|---|---|---|---|---|---|
| 4 | 구 | 신축이음 | 본체부식 | | 2.0 | | 1 | m | 2.00 | |
| 5 | 구 | 신축이음 | 본체부식 | | 2.0 | | 1 | m | 2.00 | |

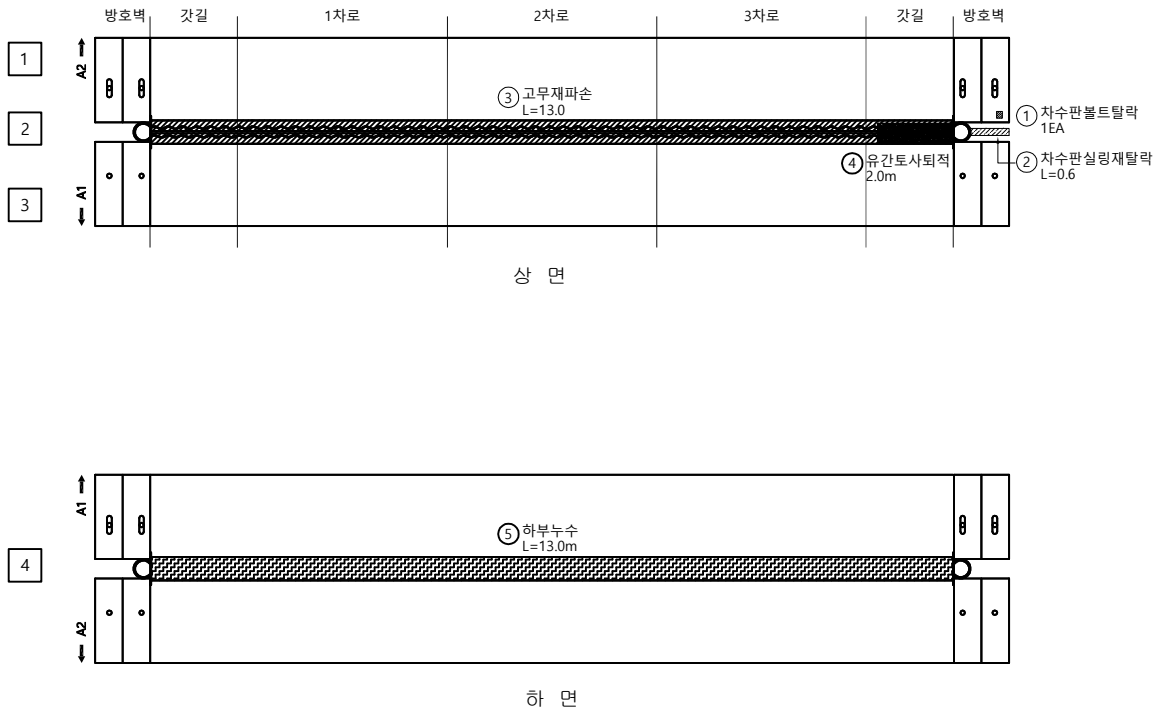
| 번호 | 신/구 | 부재명 | 손 상 현 황 | 손 상 규 모 | | | | | | 비고 |
|---|---|---|---|---|---|---|---|---|---|---|
| 5 | 구 | 신축이음 | 하부누수 | | 13.0 | | 1 | m | 13.00 | |

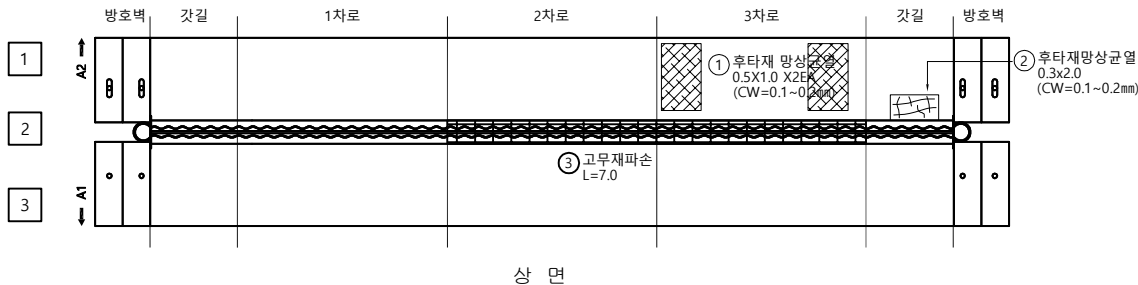
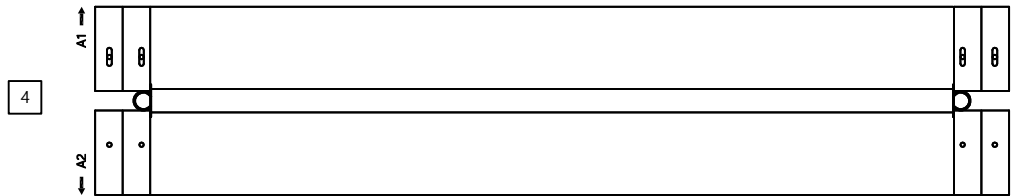
| 번호 | 신/구 | 부재명 | 손 상 현 황 | 손 상 규 모 | | | | | | 비고 |
|---|---|---|---|---|---|---|---|---|---|---|
| 1 | 구 | 신축이음 | 후타재 망상균열 | 0.1~0.2 | 0.5 | 1.0 | 2 | m <sup>2</sup> | 1.00 | 손상변경 |
| 2 | 구 | 신축이음 | 후타재 망상균열 | 0.1~0.2 | 2.0 | 0.3 | 1 | m <sup>2</sup> | 0.60 | |

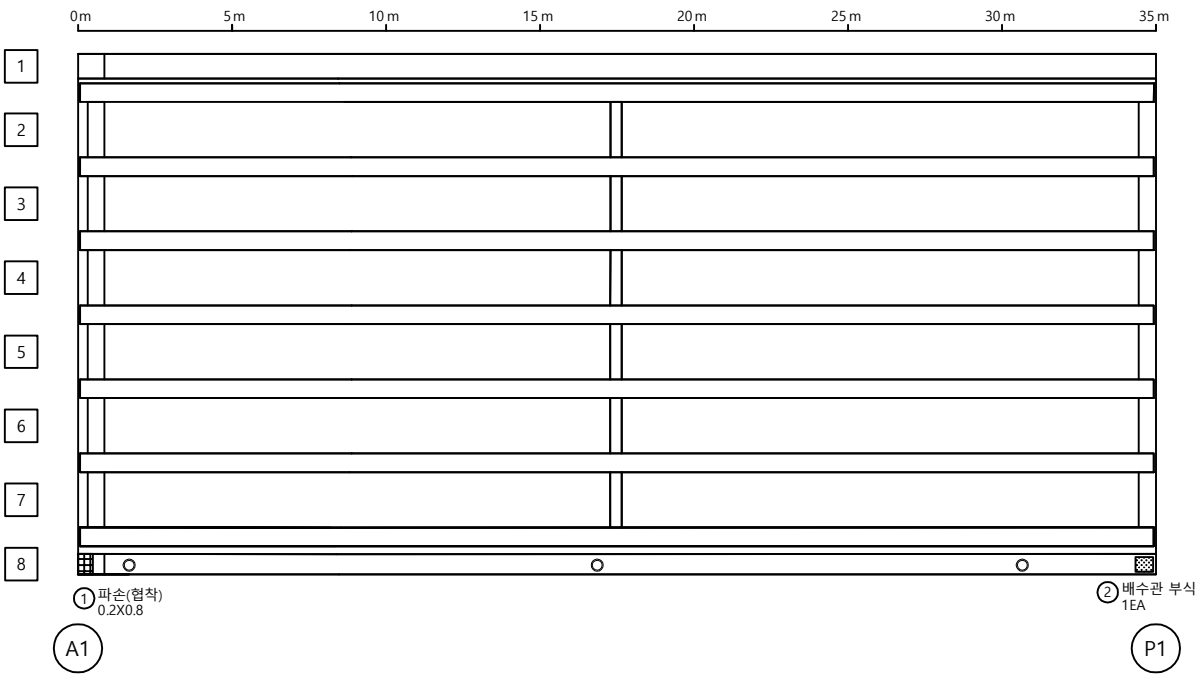
| 번호 | 신/구 | 부재명 | 손상현황 | 손상규모 | | | | | | 비고 |
|---|---|---|---|---|---|---|---|---|---|---|
| 2 | 구 | 배수시설 | 배수관 부식 | | | | 1 | EA | 1.00 | |

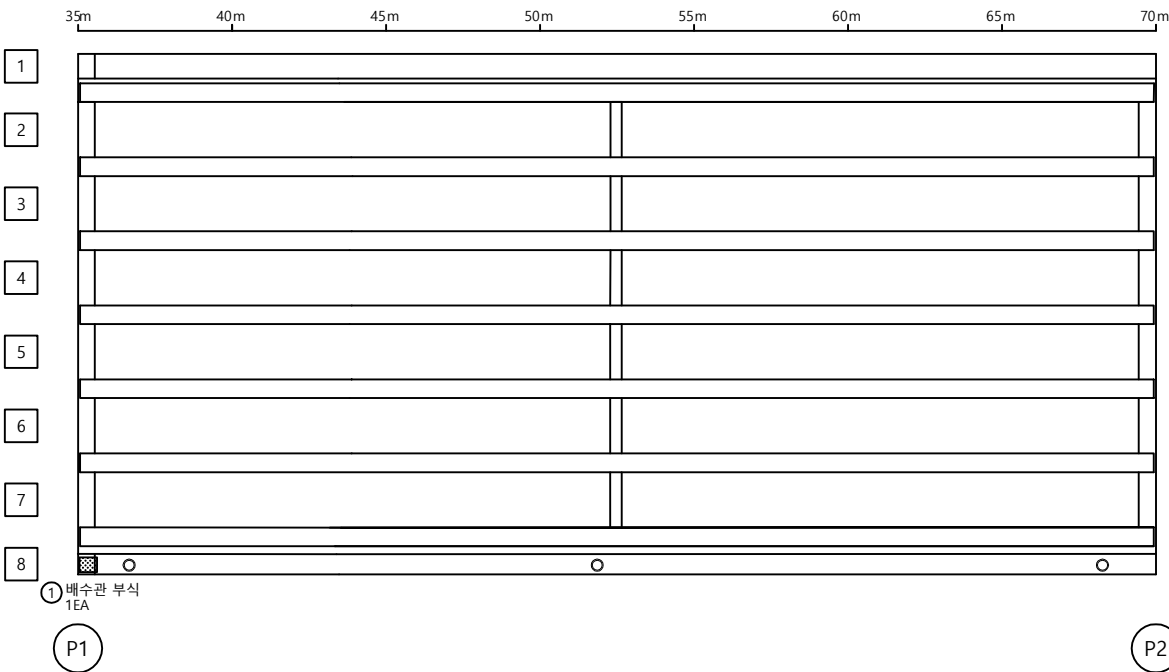
| 번호 | 신/구 | 부재명 | 손 상 현 황 | 손 상 규 모 | | | | | | 비고 |
|---|---|---|---|---|---|---|---|---|---|---|
| 1 | 구 | 배수시설 | 배수관 부식 | | | | 1 | EA | 1.00 | |

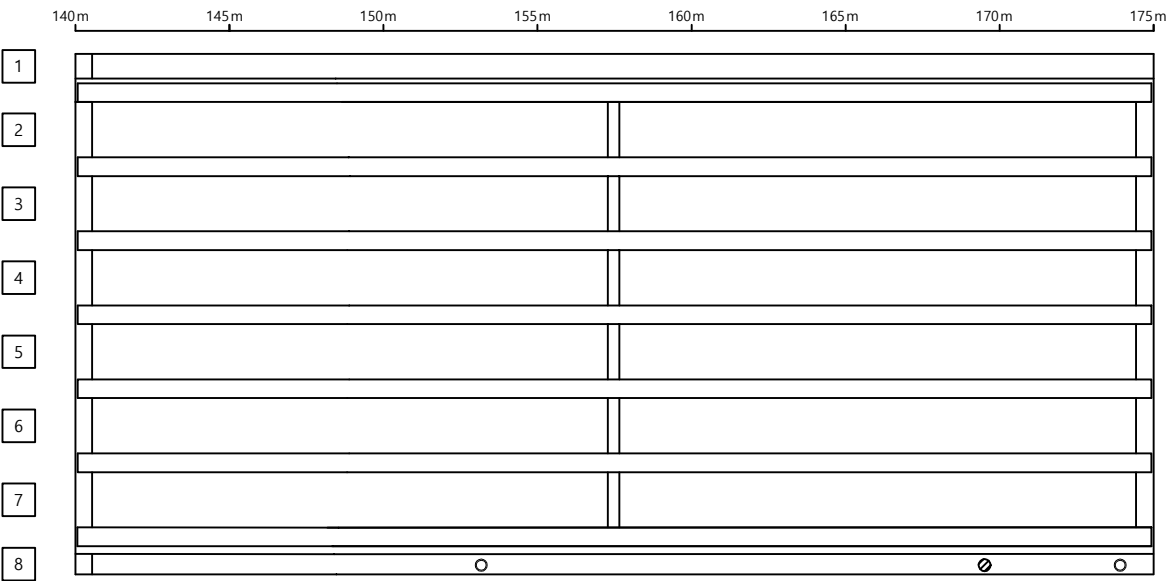
① 행거로이드 탈락  
1EA

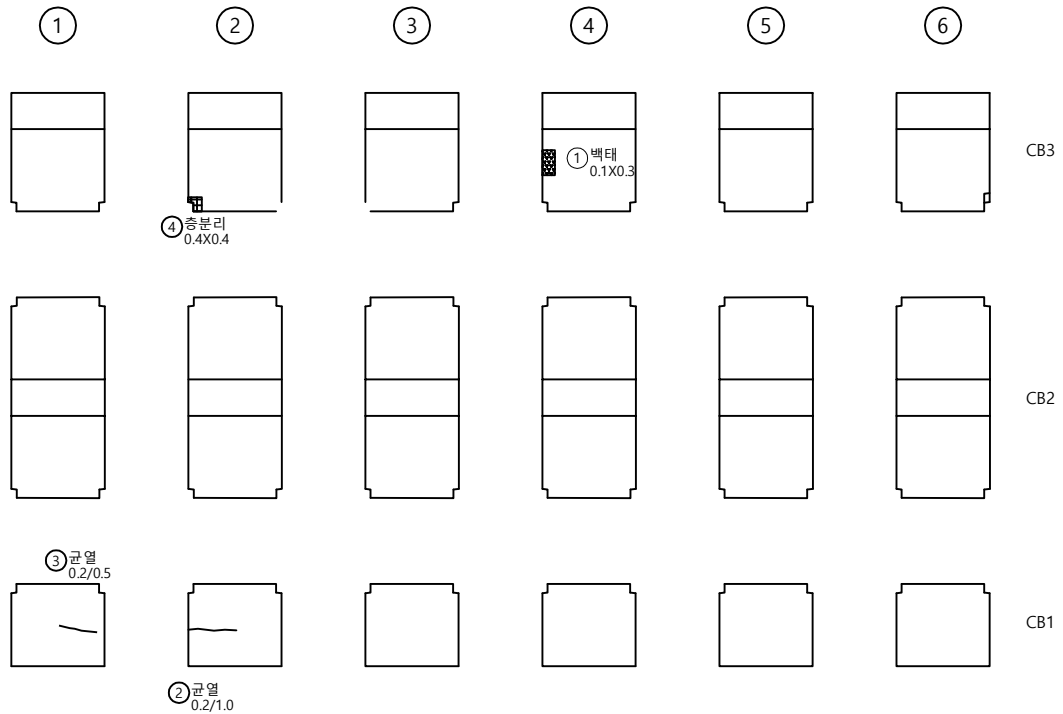
| 번호 | 신/구 | 부재명 | 손상현황 | 손상규모 | | | | | 비고 |
|---|---|---|---|---|---|---|---|---|---|
| 2 | 구 | 가로보 | 균열 | 0.2 | 1.0 | | 1 | m | 1.00 |
| 3 | 구 | 가로보 | 균열 | 0.2 | 0.5 | | 1 | m | 0.50 |

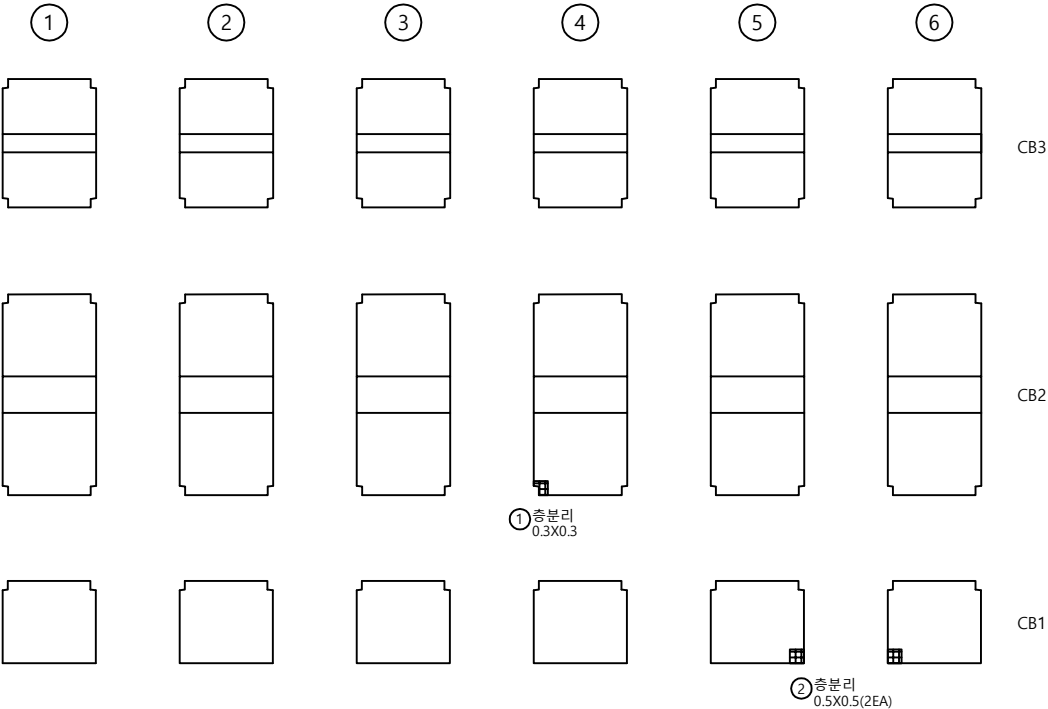
| 번호 | 신/구 | 부재명 | 손상현황 | 손상규모 | | | | | | 비고 |
|---|---|---|---|---|---|---|---|---|---|---|
| 1 | 구 | 가로보 | 층분리 | | 0.3 | 0.3 | 1 | m <sup>2</sup> | 0.09 | 손상변경 |
| 2 | 구 | 가로보 | 층분리 | | 0.5 | 0.5 | 2 | m <sup>2</sup> | 0.50 | 손상변경 |

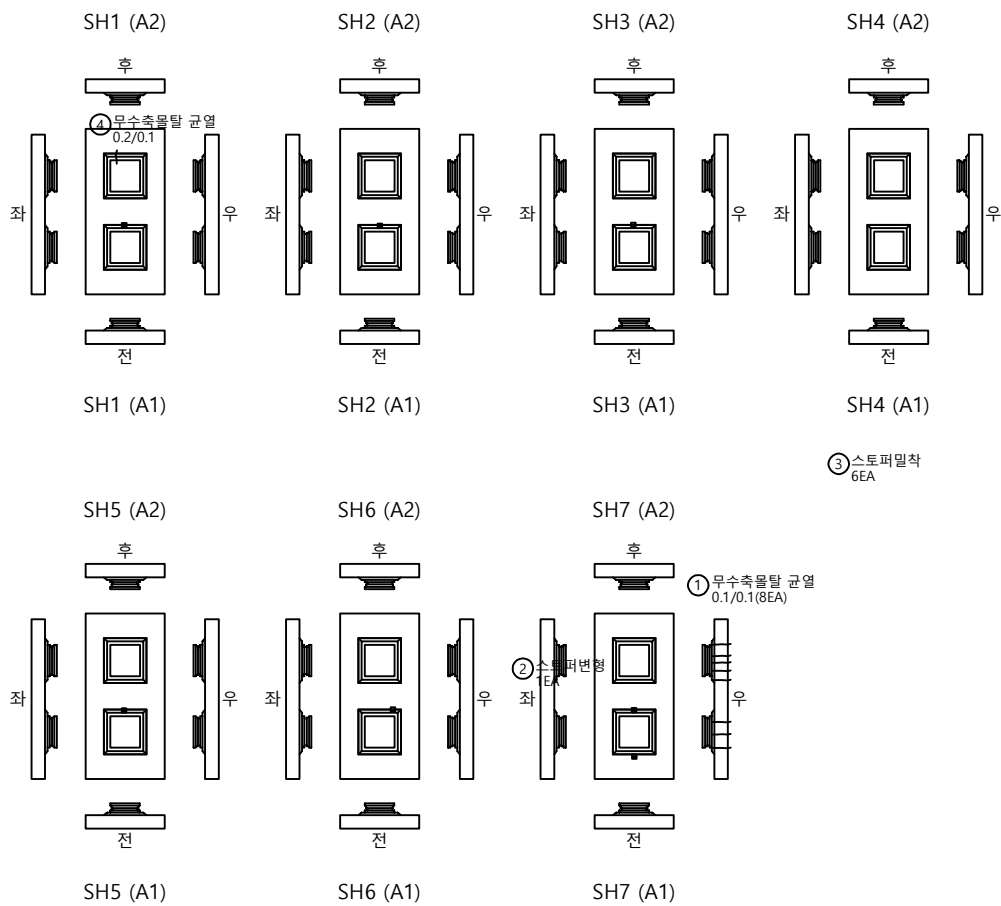
용소교(울산) 받침장치 P1

| 번호 | 신/구 | 부재명 | 손 상 현 황 | 손 상 규 모 | | | | | 비고 |
|---|---|---|---|---|---|---|---|---|---|
| 1 | 구 | 교량받침 | 무수축물탈 균열 | 0.1 | 0.1 | | 8 | m | 0.80 |
| 4 | 신 | 교량받침 | 무수축물탈 균열 | 0.2 | 0.1 | | 1 | m | 0.10 |

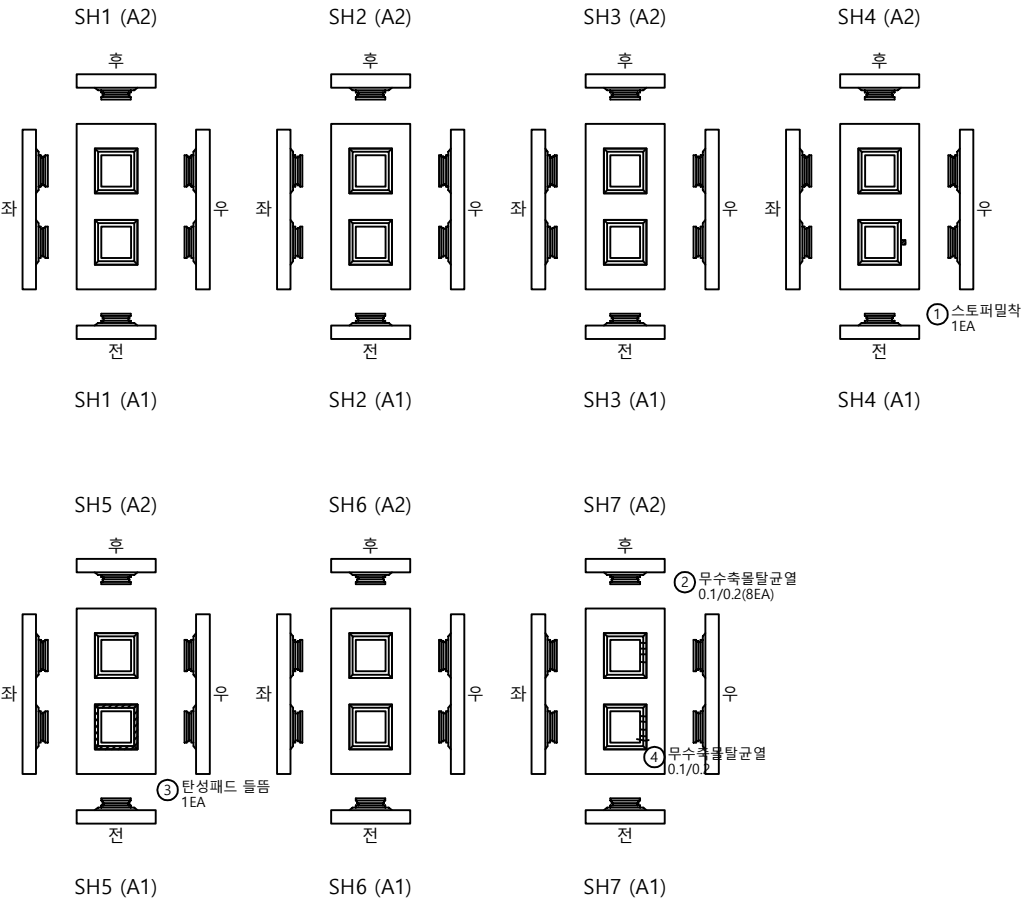
P5

| 번호 | 신/구 | 부재명 | 손 상 현 황 | 손 상 규 모 | | | | | 단위 | 수량 | 비고 |
|---|---|---|---|---|---|---|---|---|---|---|---|
| 2 | 구 | 교량받침 | 무수축물탈 균열 | 0.1 | 0.2 | | 8 | m | | 1.60 | |
| 4 | 신 | 교량받침 | 무수축물탈 균열 | 0.1 | 0.2 | | 1 | m | | 0.20 | |

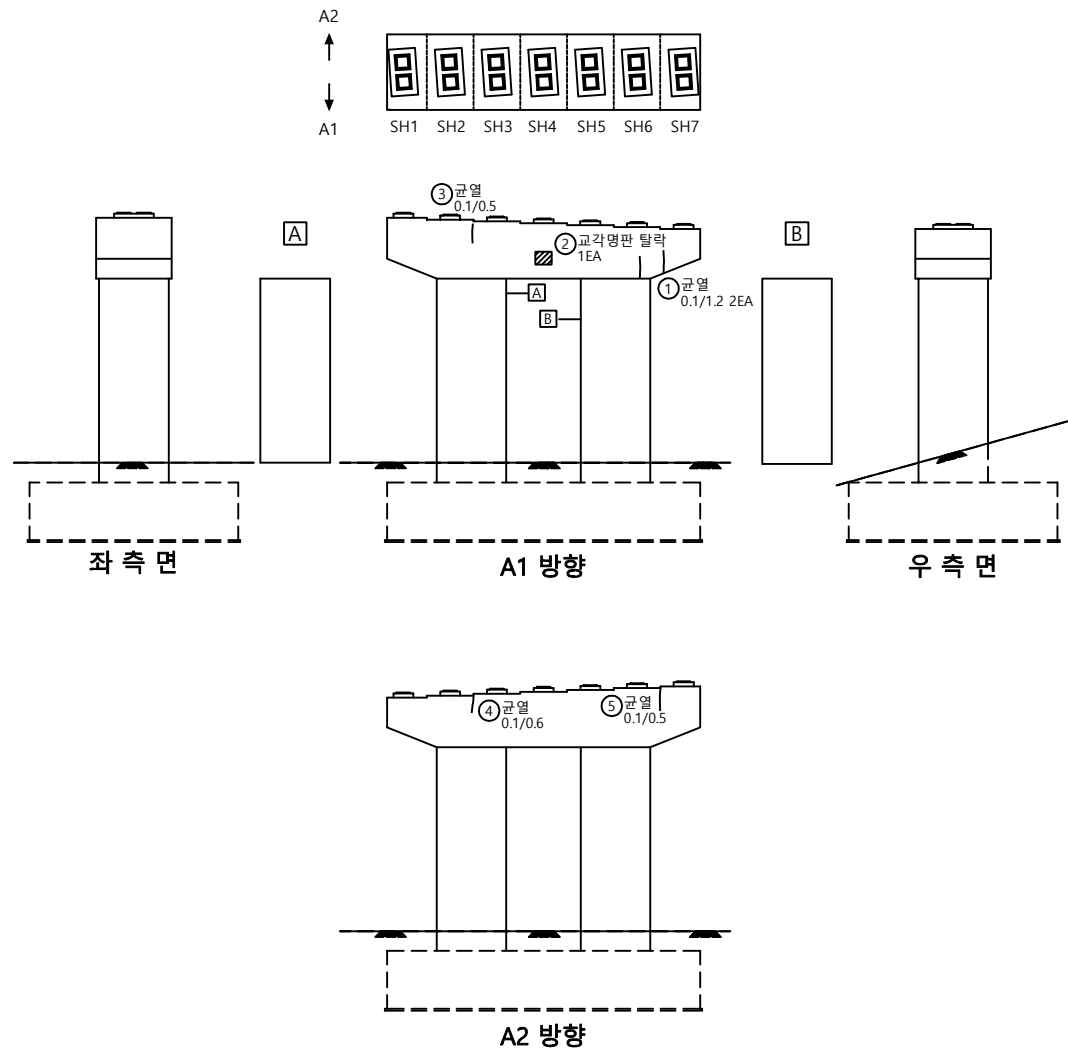
P7

| 번호 | 신/구 | 부재명 | 손상현황 | 손상규모 | | | | | | 비고 |
|---|---|---|---|---|---|---|---|---|---|---|
| 1 | 구 | 교각 | 균열 | 0.1 | 1.2 | | 2 | m | 2.40 | |
| 3 | 구 | 교각 | 균열 | 0.1 | 0.5 | | 1 | m | 0.50 | |
| 4 | 구 | 교각 | 균열 | 0.1 | 0.6 | | 1 | m | 0.60 | |
| 5 | 구 | 교각 | 균열 | 0.1 | 0.5 | | 1 | m | 0.50 | |

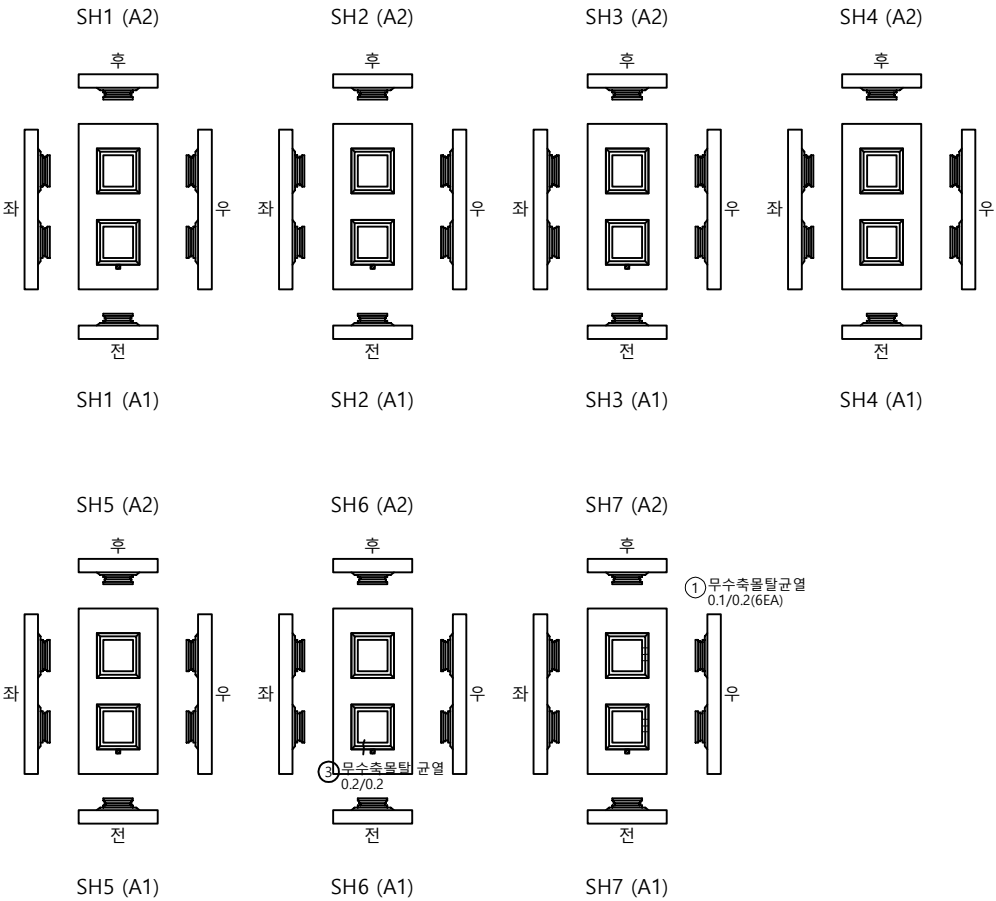
| 번호 | 신/구 | 부재명 | 손 상 현 황 | 손 상 규 모 | | | | | | 비고 |
|---|---|---|---|---|---|---|---|---|---|---|
| 1 | 구 | 교량받침 | 무수축물탈 균열 | 0.1 | 0.2 | | 6 | m | 1.20 | |

② 스토퍼밀착  
6EA

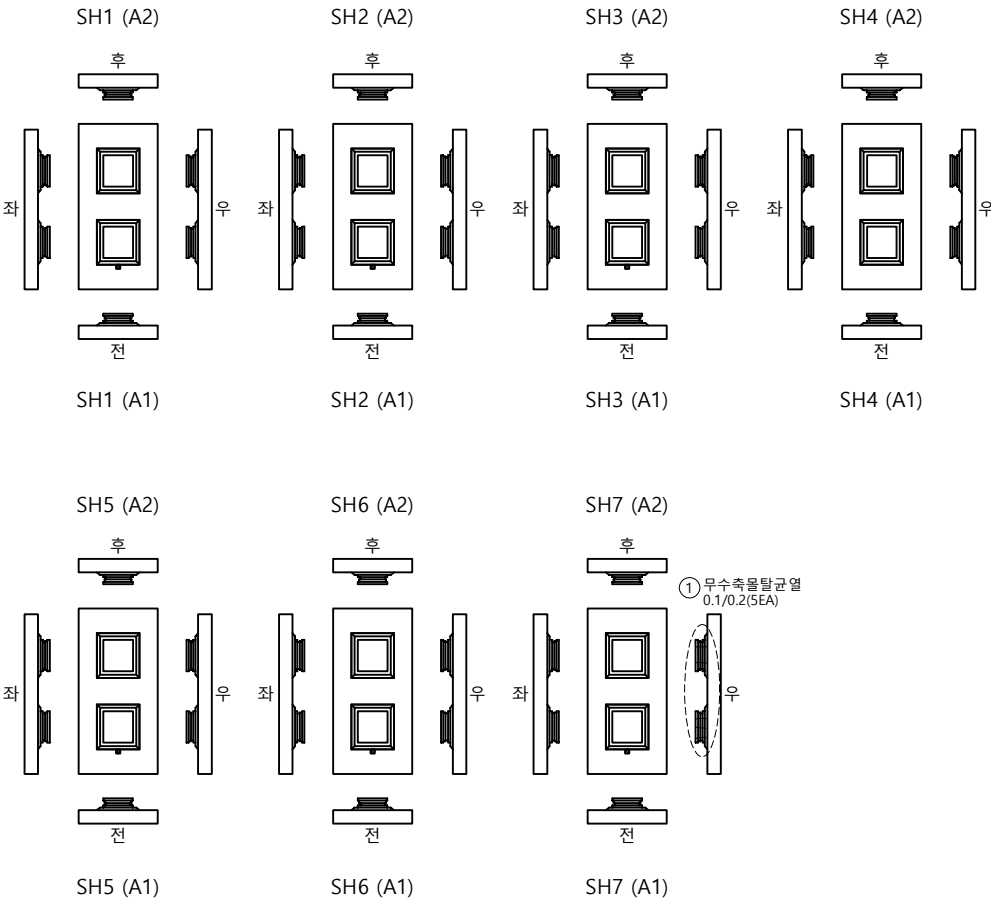
용소교(울산) 받침장치 P9

② 스토퍼밀착  
6EA
