용소천교(울산) 교면포장 S1

손상물량표

| 용역명 | | 2025년 부산울산선 구조물 정밀안전점검 용역[터널, 교량] | | | |

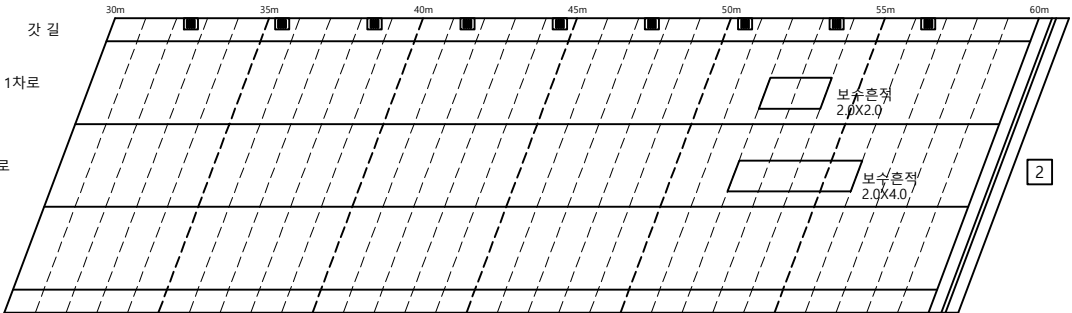
S1

| 번호 | 선/구 | 부재명 | 손상현황 | 손상규모 | | | | | | 비고 |
|---|---|---|---|---|---|---|---|---|---|---|
| 1 | 구 | 방호벽 | 균열 | 0.2 | 0.2 | | 1 | m | 0.20 | |
| 2 | 구 | 중분대 | 균열 | 0.2 | 1.2 | | 1 | m | 1.20 | |
| 3 | 구 | 교면포장 | 포장균열 | 0.5 | 3.0 | | 1 | m | 3.00 | |
| 4 | 구 | 교면포장 | 유공관 주변 패임 | | 0.2 | 0.4 | 1 | m <sup>2</sup> | 0.08 | |

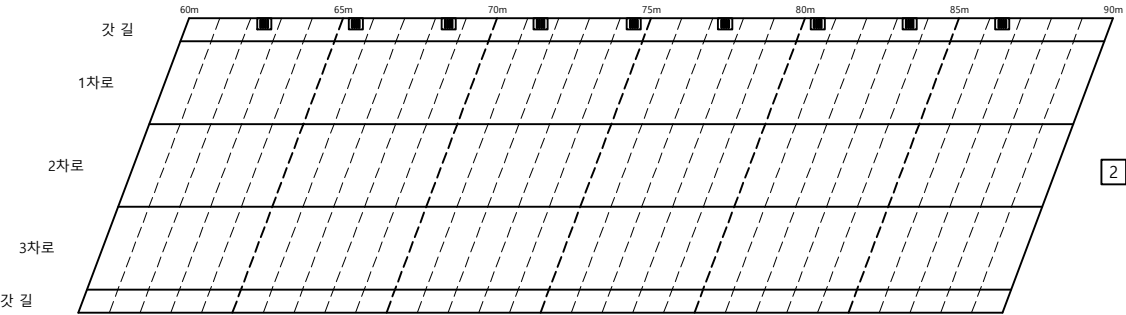
| 번호 | 신/구 | 부재명 | 손상현황 | 손상규모 | | | | | 비고 |
|---|---|---|---|---|---|---|---|---|---|
| 1 | 구 | 방호벽 | 균열 | 0.2 | 2.5 | | 1 | m | 2.50 |
| 2 | 구 | 방호벽 | 균열 | 0.2 | 1.5 | | 1 | m | 1.50 |
| 3 | 구 | 방호벽 | 균열 | 0.2 | 0.5 | | 1 | m | 0.50 |
| 4 | 구 | 방호벽 | 균열 | 0.2 | 2.0 | | 1 | m | 2.00 |
| 5 | 구 | 방호벽 | 균열 | 0.2 | 0.8 | | 1 | m | 0.80 |

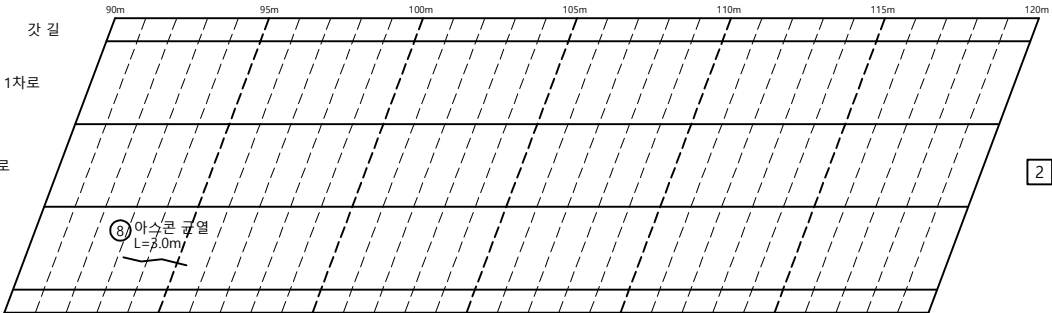
| 번호 | 신/구 | 부재명 | 손상현황 | 손상규모 | | | | | 비고 |
|---|---|---|---|---|---|---|---|---|---|
| 1 | 구 | 방호벽 | 균열 | 0.2 | 0.4 | | 1 | m | 0.40 |
| 2 | 구 | 방호벽 | 균열 | 0.2 | 1.2 | | 1 | m | 1.20 |
| 3 | 구 | 방호벽 | 균열 | 0.2 | 1.0 | | 1 | m | 1.00 |
| 4 | 구 | 방호벽 | 균열 | 0.2 | 0.2 | | 2 | m | 0.40 |
| 5 | 구 | 방호벽 | 균열 | 0.2 | 2.0 | | 1 | m | 2.00 |
| 6 | 구 | 방호벽 | 균열 | 0.2 | 1.2 | | 1 | m | 1.20 |
| 7 | 구 | 방호벽 | 균열 | | 1.3 | 2.0 | 1 | m <sup>2</sup> | 2.60 |
| 8 | 신 | 교면포장 | 포장 균열 | | 3.0 | | 1 | m | 3.00 |

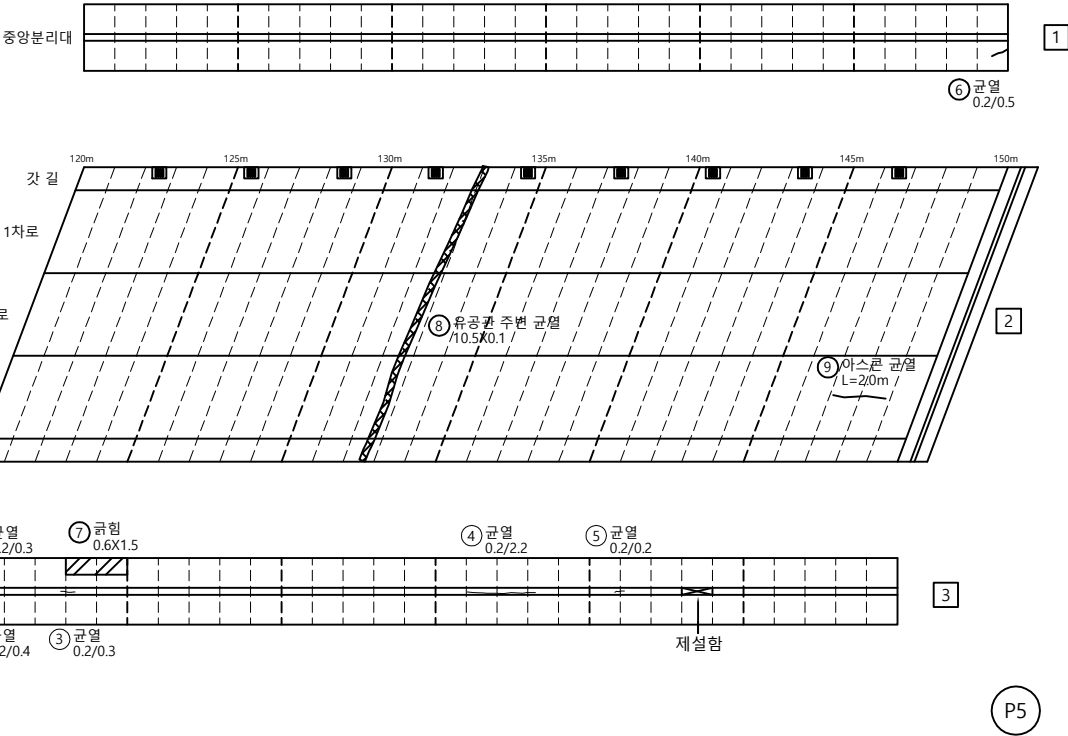
| 번호 | 신/구 | 부재명 | 손 상 현 황 | 손 상 규 모 | | | | 단위 | 수량 | 비고 |
|---|---|---|---|---|---|---|---|---|---|---|
| 1 | 구 | 방호벽 | 균열 | 0.2 | 0.3 | | 1 | m | 0.30 | |
| 2 | 구 | 방호벽 | 균열 | 0.2 | 0.4 | | 1 | m | 0.40 | |
| 3 | 구 | 방호벽 | 균열 | 0.2 | 0.3 | | 1 | m | 0.30 | |
| 4 | 구 | 방호벽 | 균열 | 0.2 | 2.2 | | 1 | m | 2.20 | |
| 5 | 구 | 방호벽 | 균열 | 0.2 | 0.2 | | 1 | m | 0.20 | |
| 6 | 구 | 중분대 | 균열 | 0.2 | 0.5 | | 1 | m | 0.50 | |
| 7 | 구 | 방호벽 | 균열 | | 0.6 | 1.5 | 1 | m | 0.90 | |
| 8 | 구 | 교면포장 | 유공관 주변 균열 | | 10.5 | 0.1 | 1 | m | 1.05 | |
| 9 | 신 | 교면포장 | 포장 균열 | | 2.0 | | 1 | m | 2.00 | |

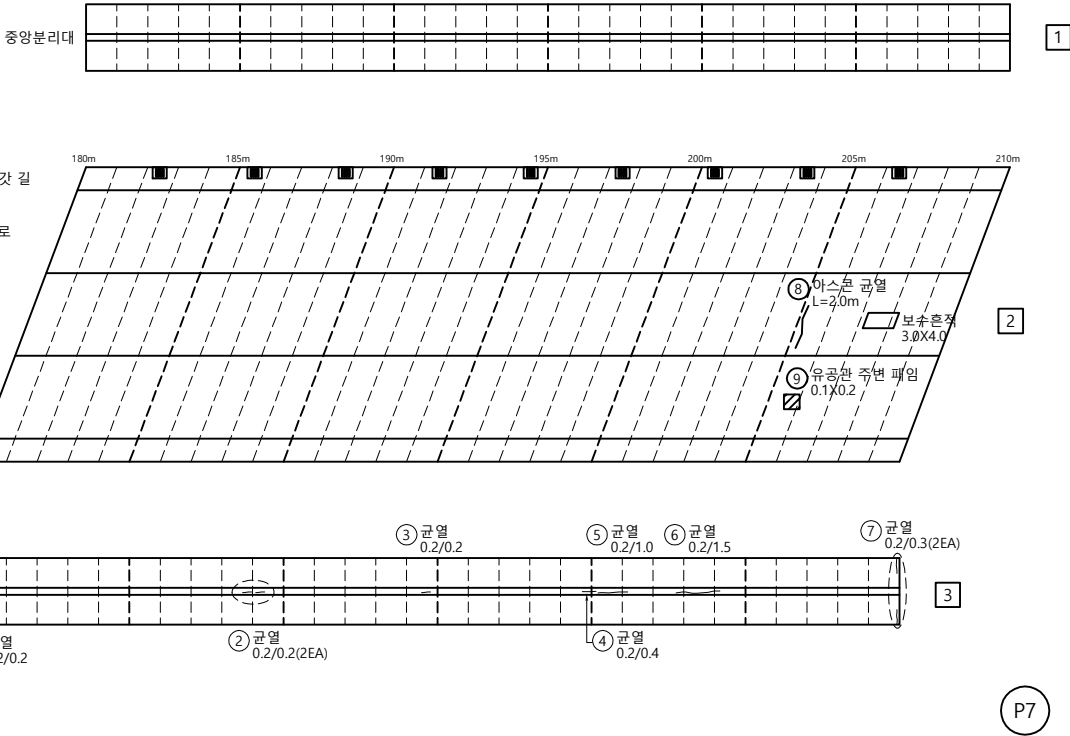
S7

| 번호 | 신/구 | 부재명 | 손 상 현 황 | 손 상 규 모 | | | | | 비고 |
|---|---|---|---|---|---|---|---|---|---|
| 1 | 구 | 방호벽 | 균열 | 0.2 | 0.2 | | 1 | m | 0.20 |
| 2 | 구 | 방호벽 | 균열 | 0.2 | 0.2 | | 2 | m | 0.40 |
| 3 | 구 | 방호벽 | 균열 | 0.2 | 0.2 | | 1 | m | 0.20 |
| 4 | 구 | 방호벽 | 균열 | 0.2 | 0.4 | | 1 | m | 0.40 |
| 5 | 구 | 방호벽 | 균열 | 0.2 | 1.0 | | 1 | m | 1.00 |
| 6 | 구 | 방호벽 | 균열 | 0.2 | 1.5 | | 1 | m | 1.50 |
| 7 | 구 | 방호벽 | 균열 | 0.2 | 0.3 | | 2 | m | 0.60 |
| 8 | 신 | 교면포장 | 포장 균열 | | 2.0 | | 1 | m | 2.00 |

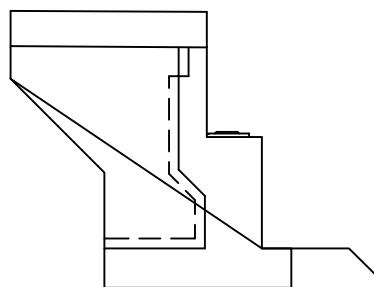
용소천교(울산) 교대 A1

| 번호 | 신/구 | 부재명 | 손상현황 | 손상규모 | | | | | 비고 |
|---|---|---|---|---|---|---|---|---|---|
| 1 | 구 | 교대 | 균열 | 0.2 | 2.0 | | 1 | m | 2.00 |
| 2 | 구 | 교대 | 누수 | | | | 3 | EA | 3.00 |
| 8 | 신 | 교대 | 균열 | 0.2 | 1.0 | | 1 | m | 1.00 |

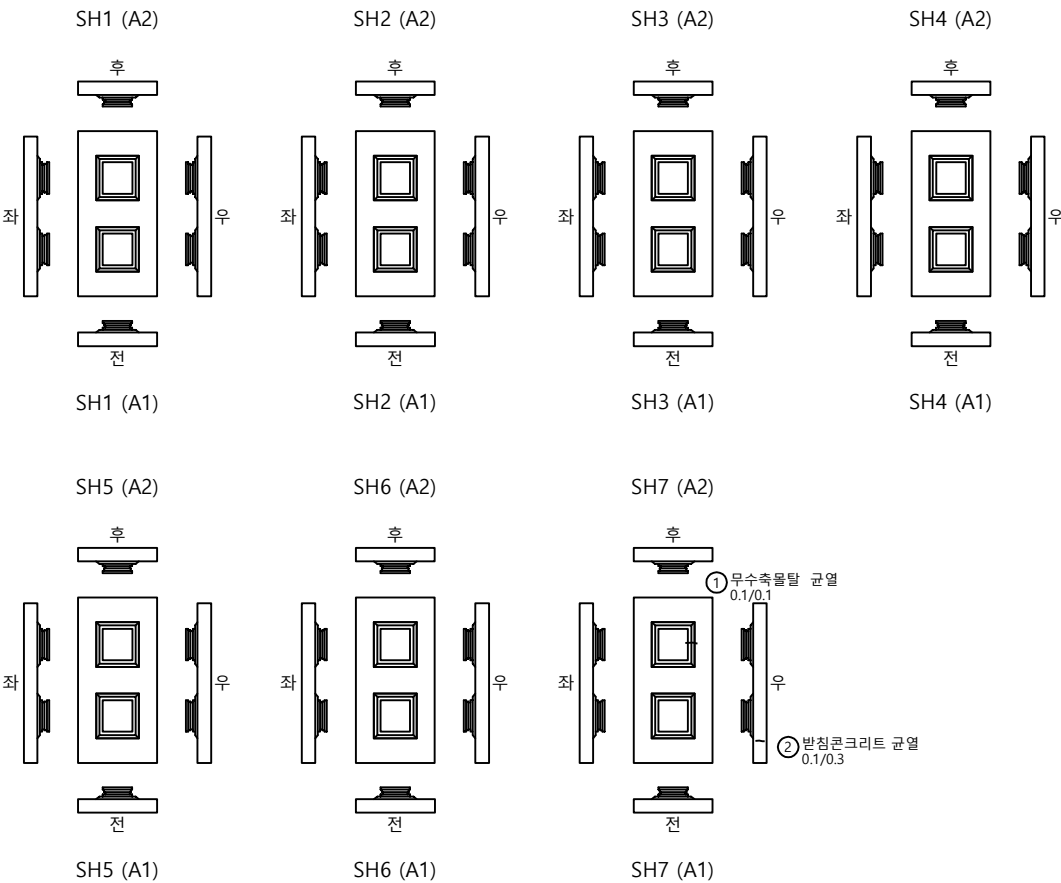
받침장치

| 번호 | 신/구 | 부재명 | 손 상 현 황 | 손 상 규 모 | | | | | | 비고 |
|---|---|---|---|---|---|---|---|---|---|---|
| 1 | 구 | 교량받침 | 무수축물탈 균열 | 0.1 | 0.1 | | 1 | m | 0.10 | |
| 2 | 구 | 교량받침 | 받침콘크리트 균열 | 0.1 | 0.3 | | 1 | m | 0.30 | |

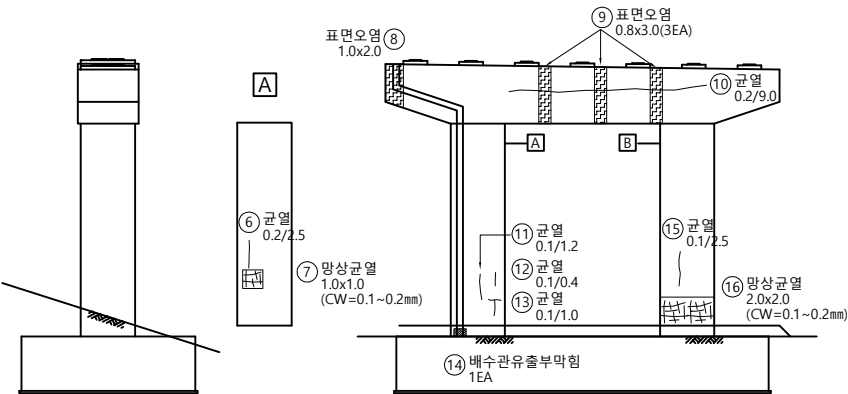
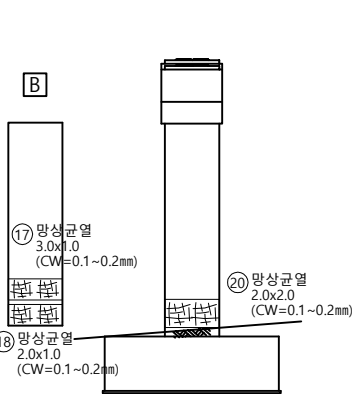
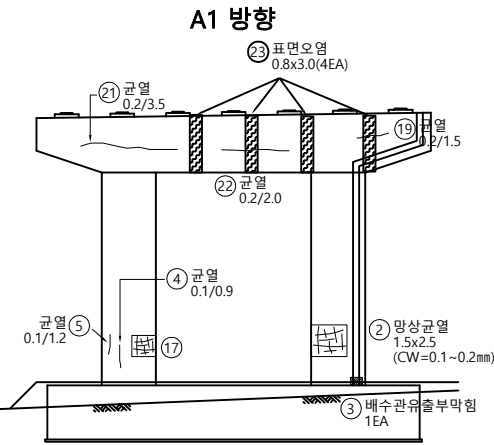
| 번호 | 신/구 | 부재명 | 손상현황 | 손상규모 | | | | | 비고 |
|---|---|---|---|---|---|---|---|---|---|
| 2 | 구 | 교각 | 망상균열 | 0.1~0.2 | 1.5 | 2.5 | 1 | ㎡ | 3.75 |
| 4 | 구 | 교각 | 균열 | 0.1 | 0.9 | | 1 | m | 0.90 |
| 5 | 구 | 교각 | 균열 | 0.1 | 1.2 | | 1 | m | 1.20 |
| 6 | 구 | 교각 | 균열 | 0.2 | 2.5 | | 1 | m | 2.50 |
| 7 | 구 | 교각 | 망상균열 | 0.1~0.2 | 1.0 | 1.0 | 1 | ㎡ | 1.00 |
| 10 | 구 | 교각 | 균열 | 0.2 | 9.0 | | 1 | m | 9.00 |

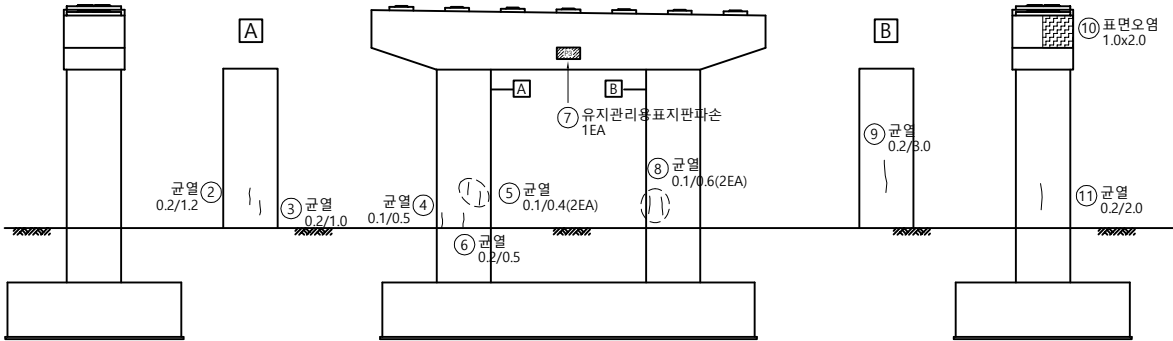
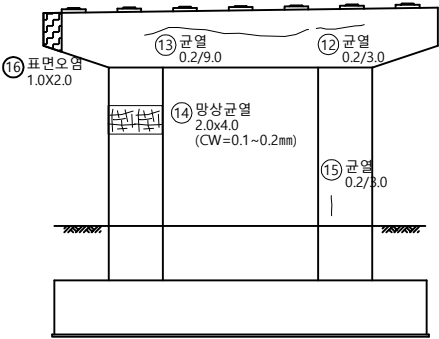
A1 방향

| 번호 | 신/구 | 부재명 | 손상현황 | 손상규모 | | | | | 비고 |
|---|---|---|---|---|---|---|---|---|---|
| 2 | 구 | 교각 | 균열 | 0.2 | 1.2 | | 1 | m | 1.20 |
| 3 | 구 | 교각 | 균열 | 0.2 | 1.0 | | 1 | m | 1.00 |
| 4 | 구 | 교각 | 균열 | 0.1 | 0.5 | | 1 | m | 0.50 |
| 5 | 구 | 교각 | 균열 | 0.1 | 0.4 | | 2 | m | 0.80 |
| 6 | 구 | 교각 | 균열 | 0.2 | 0.5 | | 1 | m | 0.50 |
| 9 | 구 | 교각 | 균열 | 0.2 | 3.0 | | 1 | m | 3.00 |
| 14 | 구 | 교각 | 망상균열 | 0.1~0.2 | 2.0 | 4.0 | 1 | m <sup>2</sup> | 8.00 |

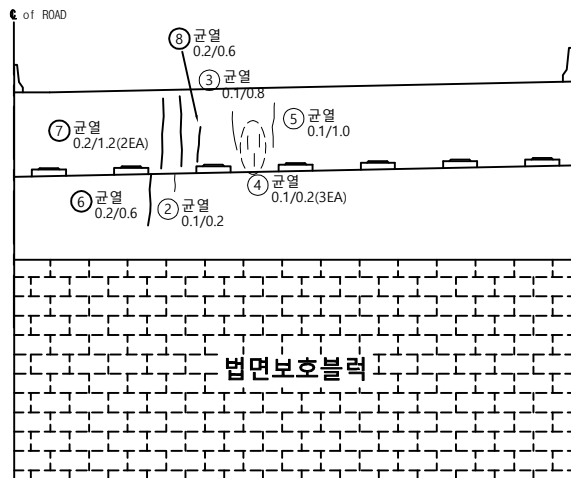
용소천교(울산) 교대 A2

| 교대<br>A2 | | | | | | | | | | |
|---|---|---|---|---|---|---|---|---|---|---|
| 2 | 구 | 교대 | 균열 | 0.1 | 0.2 | | 1 | m | 0.20 | |
| 3 | 구 | 교대 | 균열 | 0.1 | 0.8 | | 1 | m | 0.80 | |
| 4 | 구 | 교대 | 균열 | 0.1 | 0.2 | | 3 | m | 0.60 | |
| 5 | 구 | 교대 | 균열 | 0.1 | 1.0 | | 1 | m | 1.00 | |
| 6 | 구 | 교대 | 균열 | 0.2 | 0.6 | | 1 | m | 0.60 | |
| 7 | 구 | 교대 | 균열 | 0.2 | 1.2 | | 2 | m | 2.40 | |
| 8 | 구 | 교대 | 균열 | 0.2 | 0.6 | | 1 | m | 0.60 | |

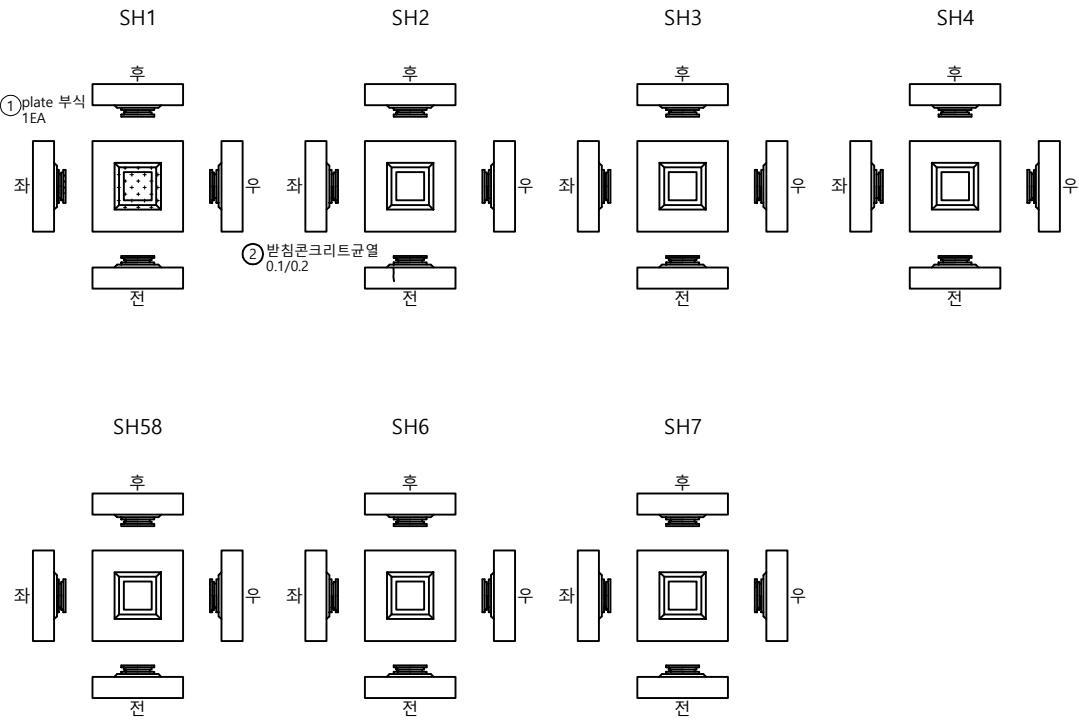
| 번호 | 신/구 | 부재명 | 손 상 현 황 | 손 상 규 모 | | | | | 비고 |
|---|---|---|---|---|---|---|---|---|---|
| 1 | 구 | 교량받침 | plate 부식 | | | | 1 | EA | 1.00 |
| 2 | 구 | 교량받침 | 받침콘크리트 균열 | 0.1 | 0.2 | | 1 | m | 0.20 |
