일광IC교(부산) 교면포장 S1

| 용역명 | | 2025년 부산울산선 구조물 정밀안전점검 용역[타일, 교량] | | |

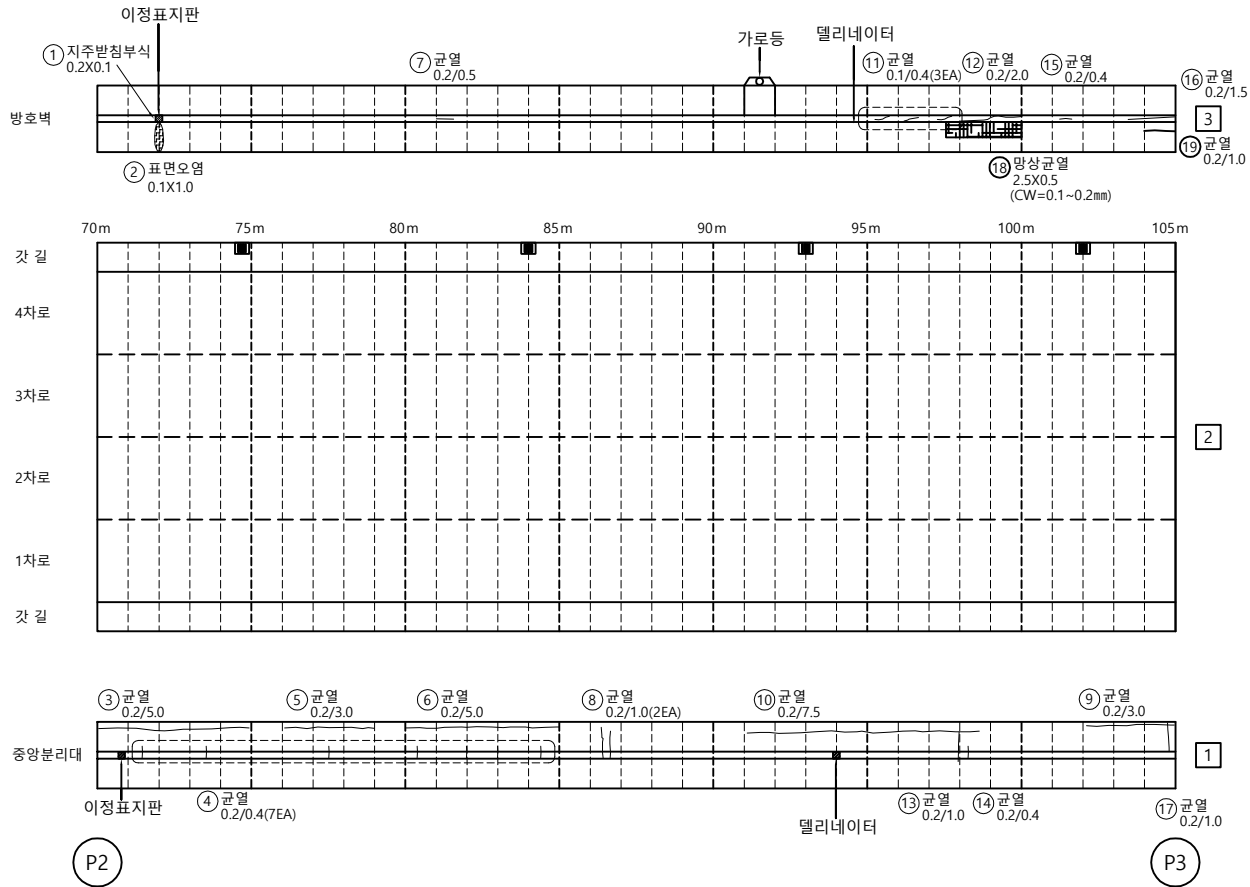
교면포장

| 번호 | 신/구 | 부재명 | 손 상 현 황 | 손 상 규 모 | | | | | | 비고 |
|---|---|---|---|---|---|---|---|---|---|---|
| 1 | 구 | 방호벽 | 지주받침부식 | | 0.2 | 0.1 | 1 | m <sup>2</sup> | 0.02 | |
| 3 | 구 | 중분대 | 균열 | 0.2 | 5.0 | | 1 | m | 5.00 | |
| 4 | 구 | 중분대 | 균열 | 0.2 | 0.4 | | 7 | m | 2.80 | |
| 5 | 구 | 중분대 | 균열 | 0.2 | 3.0 | | 1 | m | 3.00 | |
| 6 | 구 | 방호벽 | 균열 | 0.2 | 5.0 | | 1 | m | 5.00 | |
| 18 | 구 | 방호벽 | 망상균열 | 0.1~0.2 | 2.5 | 0.5 | 1 | m <sup>2</sup> | 1.25 | |

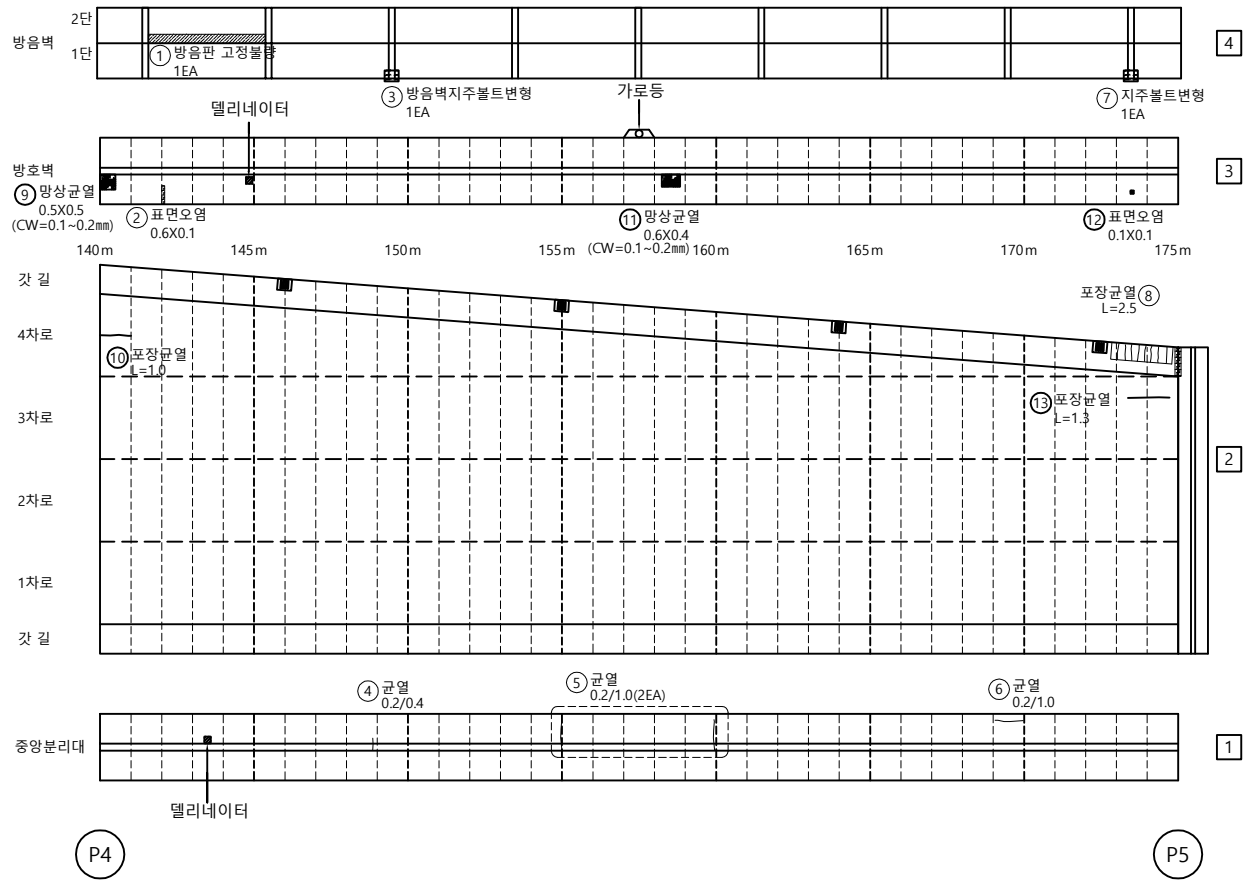
| 번호 | 신/구 | 부재명 | 손 상 현 황 | 손 상 규 모 | | | | | 비고 |
|---|---|---|---|---|---|---|---|---|---|
| 4 | 구 | 중분대 | 균열 | 0.2 | 0.4 | | 1 | m | 0.40 |
| 8 | 구 | 교면포장 | 포장 균열 | 0.2 | 2.5 | | 1 | m | 2.50 |
| 9 | 구 | 방호벽 | 망상균열 | 0.1~0.2 | 0.5 | 0.5 | 1 | m | 0.25 |
| 10 | 구 | 교면포장 | 포장 균열 | | 1.0 | | 1 | m | 1.00 |
| 11 | 구 | 방호벽 | 망상균열 | 0.1~0.2 | 0.6 | 0.4 | 1 | m | 0.24 |
| 13 | 구 | 교면포장 | 포장 균열 | | 1.3 | | 1 | m | 1.30 |

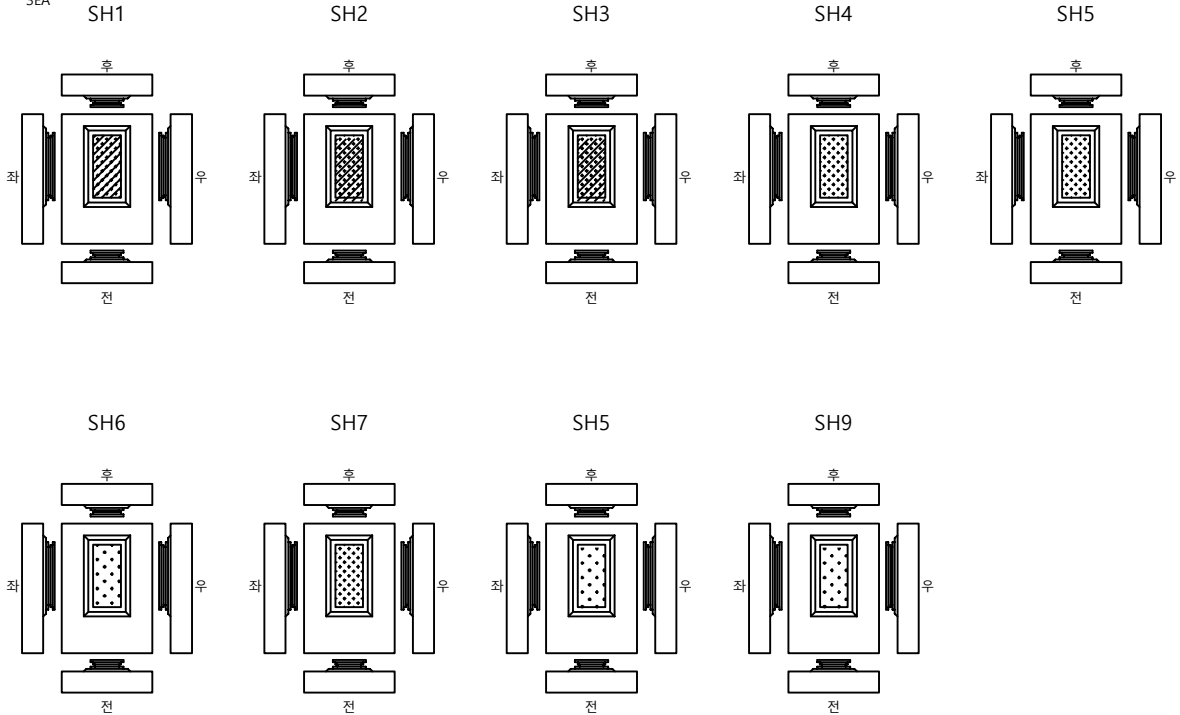
| 번호 | 신/구 | 부재명 | 손 상 현 황 | 손 상 규 모 | | | | | | 비고 |
|---|---|---|---|---|---|---|---|---|---|---|
| 1 | 구 | 교량받침 | plate 부식 | | | | 9 | EA | 9.00 | |

- ① 받침Plate부식  
9EA  
② 탄성패드 밀림  
3EA

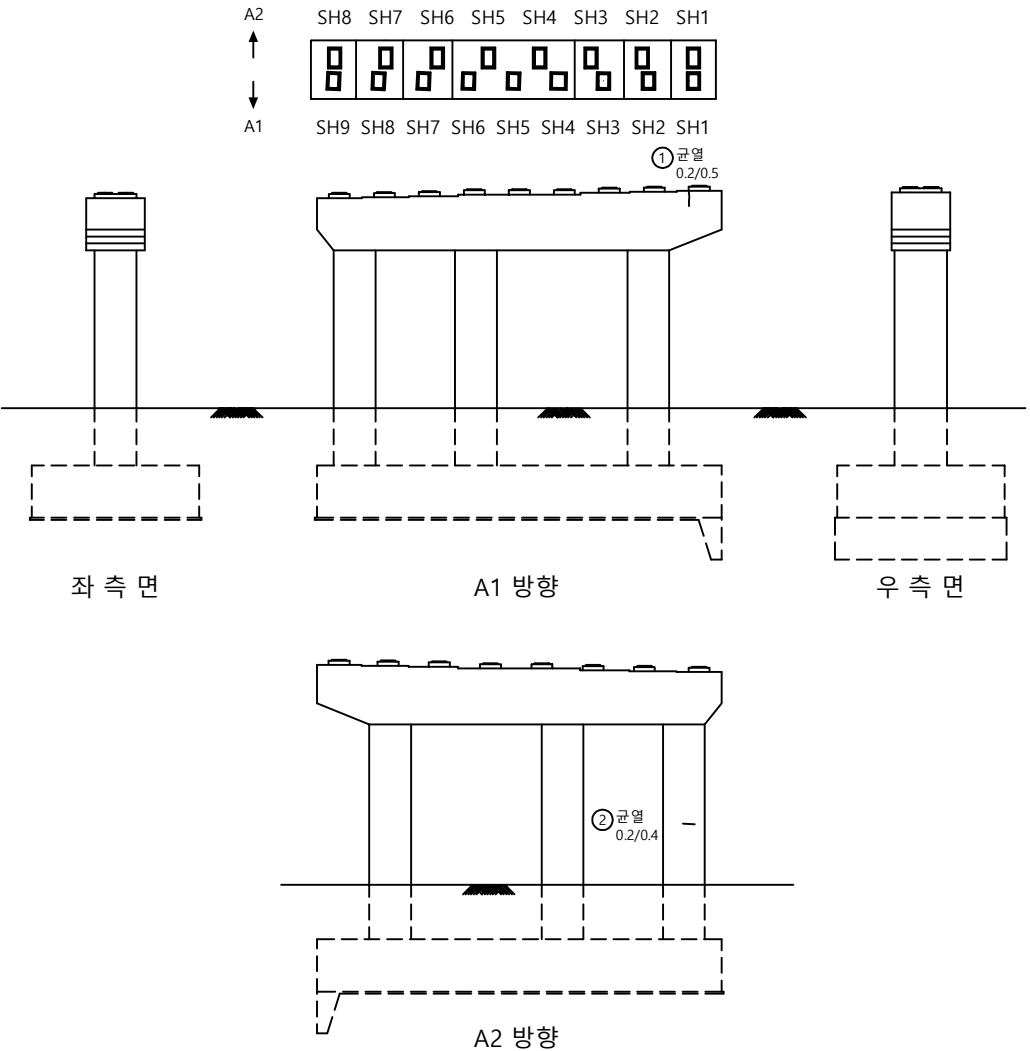
| 번호 | 신/구 | 부재명 | 손상현황 | 손상규모 | | | | | 비고 |
|---|---|---|---|---|---|---|---|---|---|
| 1 | 구 | 교각 | 균열 | 0.2 | 0.5 | | 1 | m | 0.50 |
| 2 | 구 | 교각 | 균열 | 0.2 | 0.4 | | 1 | m | 0.40 |

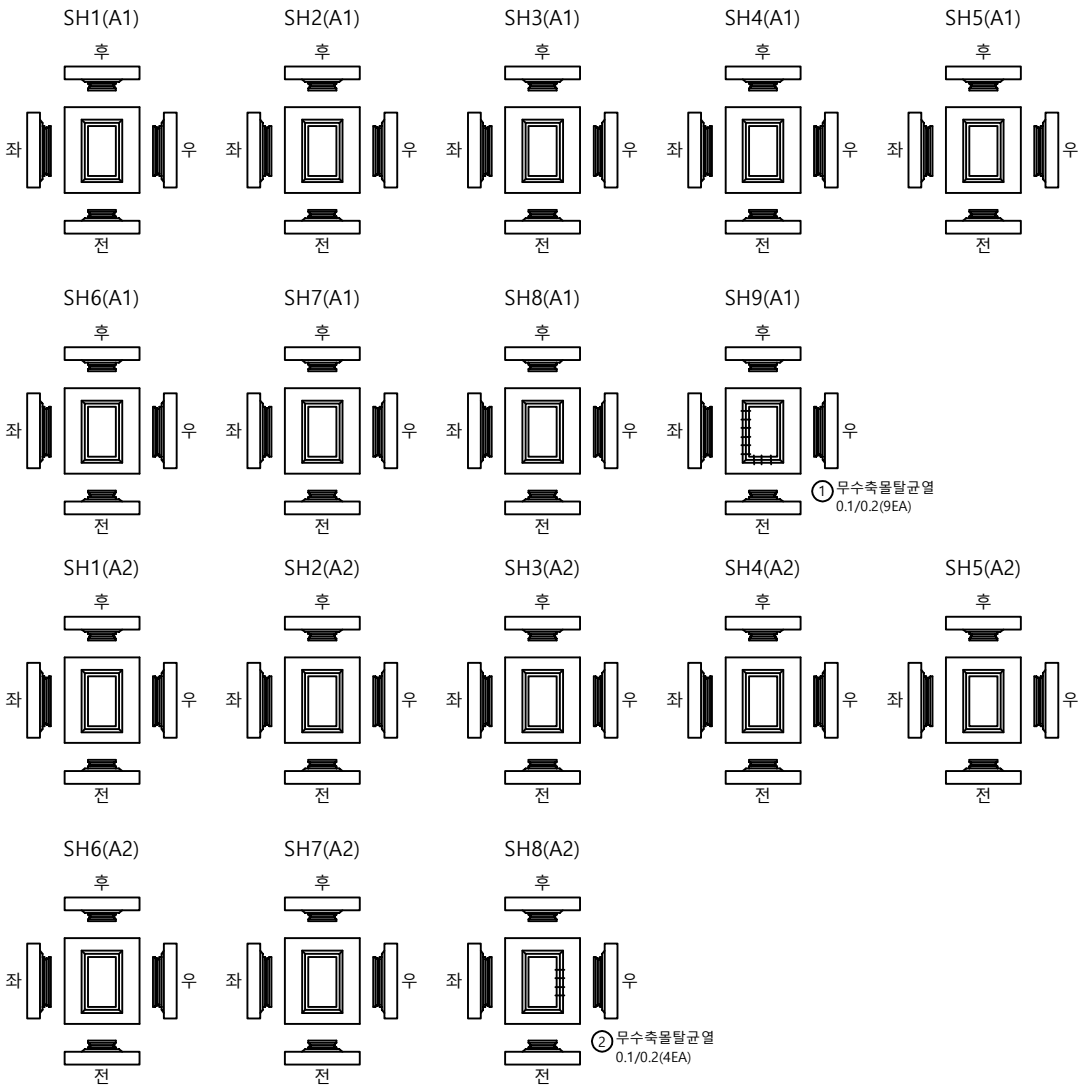
| 번호 | 신/구 | 부재명 | 손 상 현 황 | 손 상 규 모 | | | | | 비고 |
|---|---|---|---|---|---|---|---|---|---|
| 1 | 구 | 교량받침 | 무수축물탈 균열 | 0.1 | 0.2 | | 9 | m | 1.80 |
| 2 | 구 | 교량받침 | 무수축물탈 균열 | 0.1 | 0.2 | | 4 | m | 0.80 |

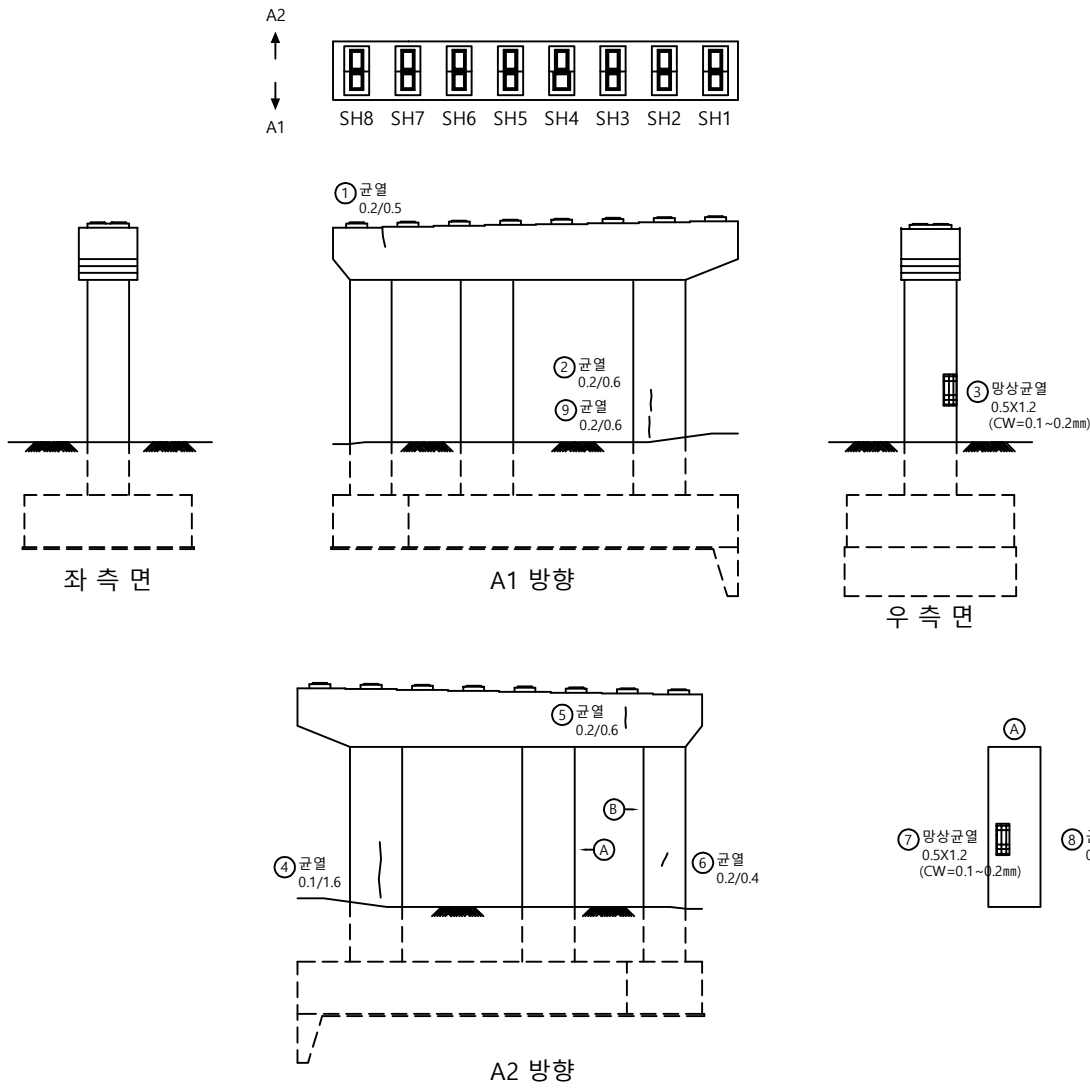
| 번호 | 신/구 | 부재명 | 손상현황 | 손상규모 | | | | | | 비고 |
|---|---|---|---|---|---|---|---|---|---|---|
| 1 | 구 | 교각 | 균열 | 0.2 | 0.5 | | 1 | m | 0.50 | |
| 2 | 구 | 교각 | 균열 | 0.2 | 0.6 | | 1 | m | 0.60 | |
| 3 | 구 | 교각 | 망상균열 | 0.1~0.2 | 0.5 | 1.2 | 1 | m | 0.60 | |
| 4 | 구 | 교각 | 균열 | 0.1 | 1.6 | | 1 | m | 1.60 | |
| 5 | 구 | 교각 | 균열 | 0.2 | 0.6 | | 1 | m | 0.60 | |
| 6 | 구 | 교각 | 균열 | 0.2 | 0.4 | | 1 | m | 0.40 | |
| 7 | 구 | 교각 | 망상균열 | 0.1~0.2 | 0.5 | 1.2 | 1 | m | 0.60 | |
| 8 | 구 | 교각 | 균열 | 0.2 | 1.4 | | 1 | m | 1.40 | |
| 9 | 구 | 교각 | 균열 | 0.2 | 0.6 | | 1 | m | 0.60 | |

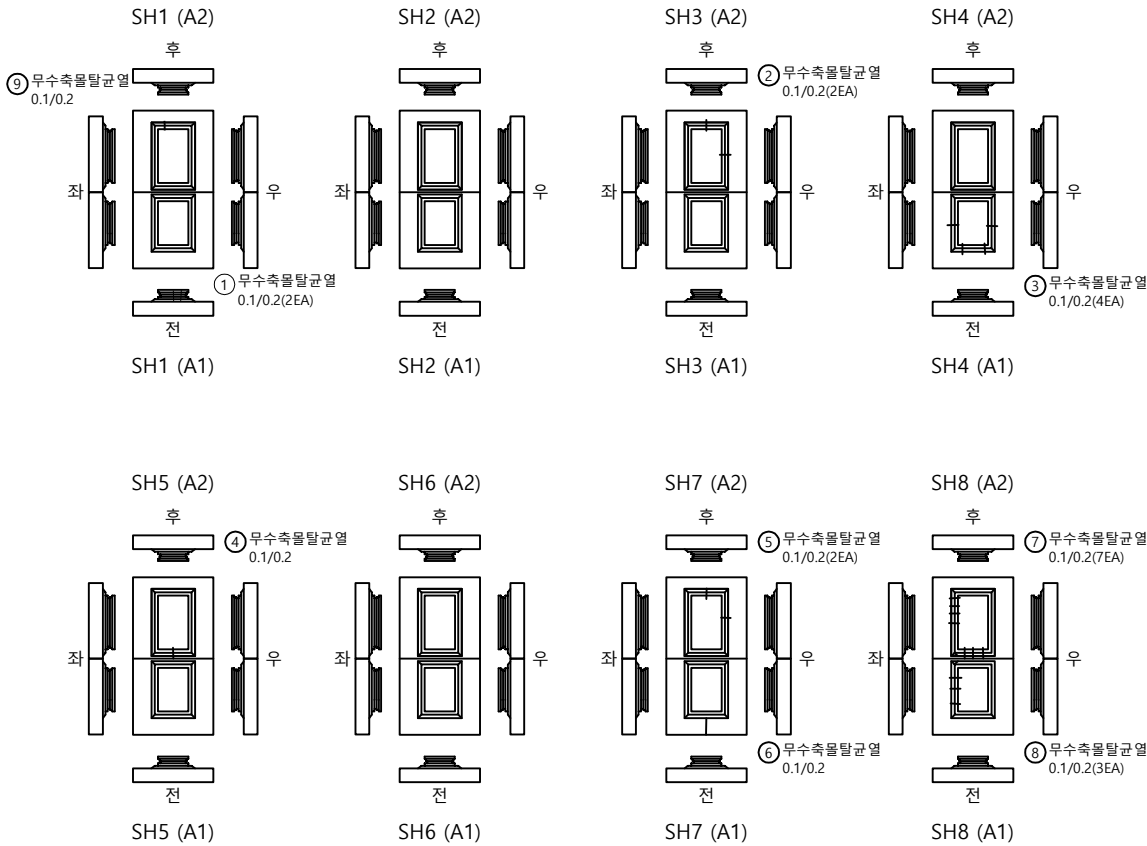
| 번호 | 신/구 | 부재명 | 손 상 현 황 | 손 상 규 모 | | | | | | 비 고 |
|---|---|---|---|---|---|---|---|---|---|---|
| 1 | 구 | 교량받침 | 무수축물탈균열 | 0.1 | 0.2 | | 2 | m | 0.40 | |
| 2 | 구 | 교량받침 | 무수축물탈균열 | 0.1 | 0.2 | | 2 | m | 0.40 | |
| 3 | 구 | 교량받침 | 무수축물탈균열 | 0.1 | 0.2 | | 4 | m | 0.80 | |
| 4 | 구 | 교량받침 | 무수축물탈균열 | 0.1 | 0.2 | | 1 | m | 0.20 | |
| 5 | 구 | 교량받침 | 무수축물탈균열 | 0.1 | 0.2 | | 2 | m | 0.40 | |
| 6 | 구 | 교량받침 | 무수축물탈균열 | 0.1 | 0.2 | | 1 | m | 0.20 | |
| 7 | 구 | 교량받침 | 무수축물탈균열 | 0.1 | 0.2 | | 7 | m | 1.40 | |
| 8 | 구 | 교량받침 | 무수축물탈균열 | 0.1 | 0.2 | | 3 | m | 0.60 | |
| 9 | 구 | 교량받침 | 무수축물탈균열 | 0.1 | 0.2 | | 1 | m | 0.20 | |

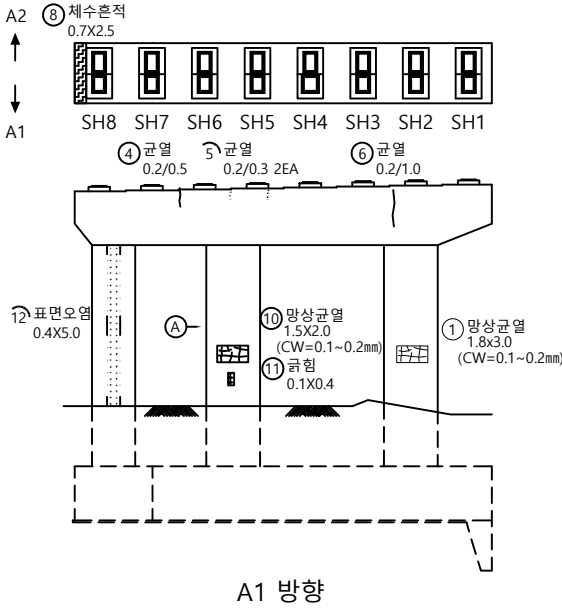
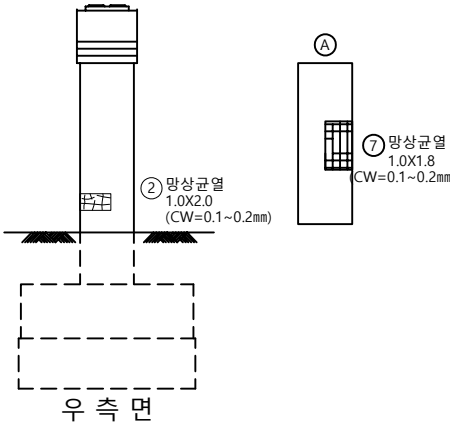
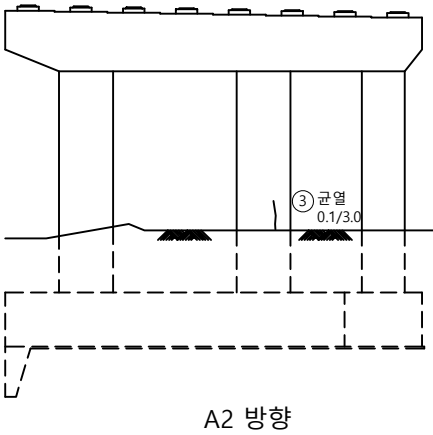
| 번호 | 신/구 | 부재명 | 손 상 현 황 | 손 상 규 모 | | | | | 비고 |
|---|---|---|---|---|---|---|---|---|---|
| 1 | 구 | 교각 | 망상균열 | 0.1~0.2 | 1.8 | 3.0 | 1 | m <sup>2</sup> | 5.40 |
| 2 | 구 | 교각 | 망상균열 | 0.1~0.2 | 1.0 | 2.0 | 1 | m <sup>2</sup> | 2.00 |
| 3 | 구 | 교각 | 균열 | 0.1 | 3.0 | | 1 | m | 3.00 |
| 4 | 구 | 교각 | 균열 | 0.2 | 0.5 | | 1 | m | 0.50 |
| 5 | 구 | 교각 | 균열 | 0.2 | 0.3 | | 2 | m | 0.60 |
| 6 | 구 | 교각 | 균열 | 0.2 | 1.0 | | 1 | m | 1.00 |
| 7 | 구 | 교각 | 망상균열 | 0.1~0.2 | 1.0 | 1.8 | 1 | m <sup>2</sup> | 1.80 |
| 10 | 구 | 교각 | 망상균열 | 0.1~0.2 | 1.5 | 2.0 | 1 | m <sup>2</sup> | 3.00 |
| 11 | 구 | 교각 | 균열 | | 0.1 | 0.4 | 1 | m <sup>2</sup> | 0.04 |

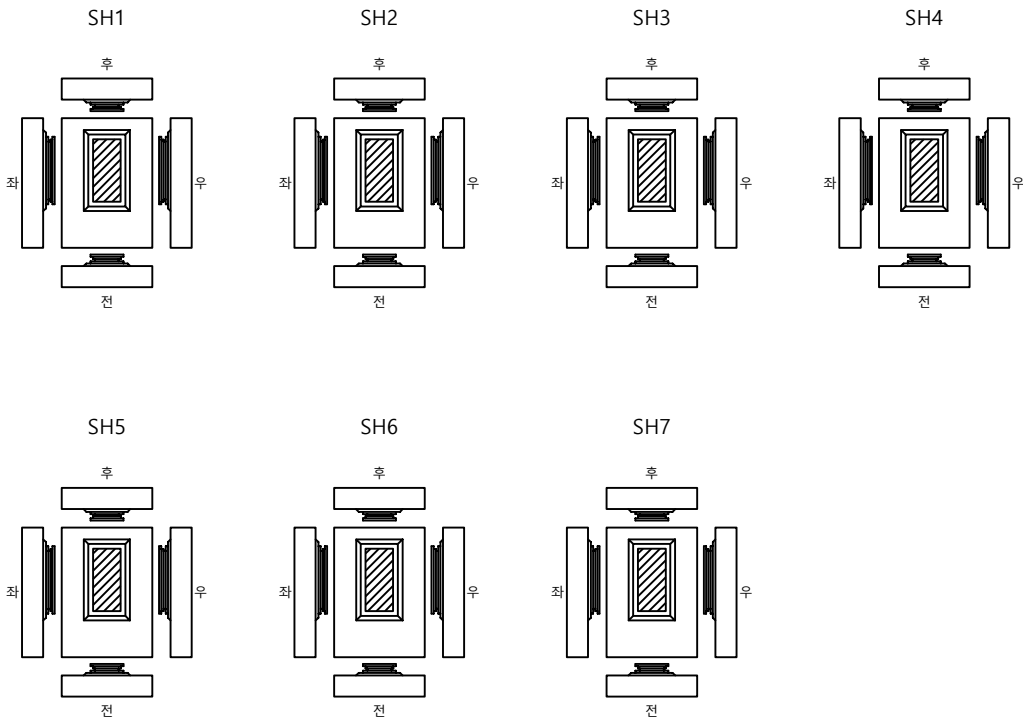
① 탄성패드 밀림  
7EA
