장안천교(부산) 교면포장 S1

손 상 물 량 표

| 용역명 | | 2025년 부산울산선 구조물 정밀안전점검 용역[터널, 교량] | | | |

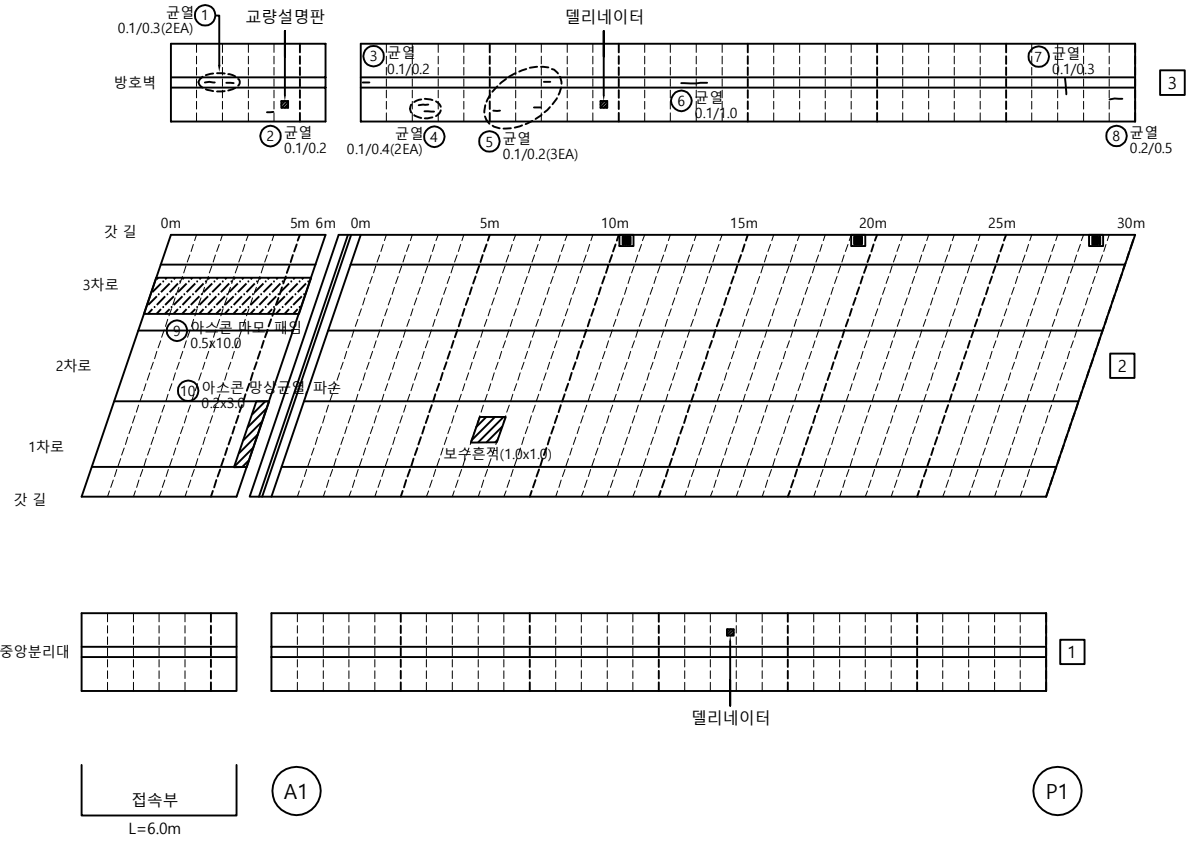
교면포장 S1

| 번호 | 신/구 | 부재명 | 손 상 현 황 | 손 상 규 모 | | | | 비고 |
|---|---|---|---|---|---|---|---|---|
| 1 | 구 | 방호벽 | 균열 | 0.1 | 0.3 | | 2 m | 0.60 |
| 2 | 구 | 방호벽 | 균열 | 0.1 | 0.2 | | 1 m | 0.20 |
| 3 | 구 | 방호벽 | 균열 | 0.1 | 0.2 | | 1 m | 0.20 |
| 4 | 구 | 방호벽 | 균열 | 0.1 | 0.4 | | 2 m | 0.80 |
| 5 | 구 | 방호벽 | 균열 | 0.1 | 0.2 | | 3 m | 0.60 |
| 6 | 구 | 방호벽 | 균열 | 0.1 | 1.0 | | 1 m | 1.00 |
| 7 | 구 | 방호벽 | 균열 | 0.1 | 0.3 | | 1 m | 0.30 |
| 8 | 구 | 방호벽 | 균열 | 0.2 | 0.5 | | 1 m | 0.50 |
| 9 | 구 | 교면포장 | 아스콘 마모, 패임 | | 10.0 | 0.5 | 1 m <sup>2</sup> | 5.00 |
| 10 | 구 | 교면포장 | 아스콘 망상균열, 파손 | 0.2 | 3.0 | 0.2 | 1 m <sup>2</sup> | 0.60 |

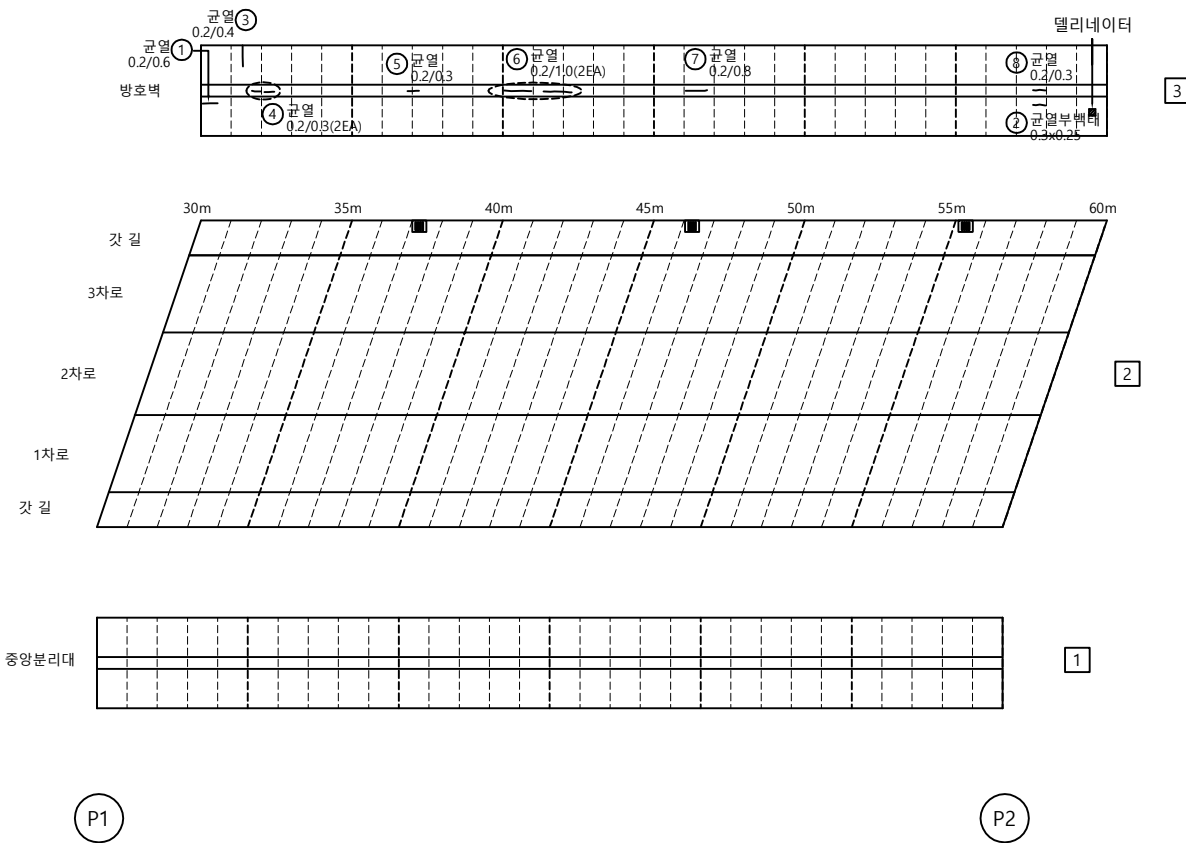
교면포장

| 번호 | 신/구 | 부재명 | 손 상 현 황 | 손 상 규 모 | | | | | 비고 |
|---|---|---|---|---|---|---|---|---|---|
| 1 | 구 | 방호벽 | 균열 | 0.2 | 0.6 | | 1 | m | 0.60 |
| 2 | 구 | 방호벽 | 균열부백태 | | 0.3 | 0.25 | 1 | m | 0.08 |
| 3 | 구 | 방호벽 | 균열 | 0.2 | 0.4 | | 1 | m | 0.40 |
| 4 | 구 | 방호벽 | 균열 | 0.2 | 0.3 | | 2 | m | 0.60 |
| 5 | 구 | 방호벽 | 균열 | 0.2 | 0.3 | | 1 | m | 0.30 |
| 6 | 구 | 방호벽 | 균열 | 0.2 | 1.0 | | 2 | m | 2.00 |
| 7 | 구 | 방호벽 | 균열 | 0.2 | 0.8 | | 1 | m | 0.80 |
| 8 | 구 | 방호벽 | 균열 | 0.2 | 0.3 | | 1 | m | 0.30 |

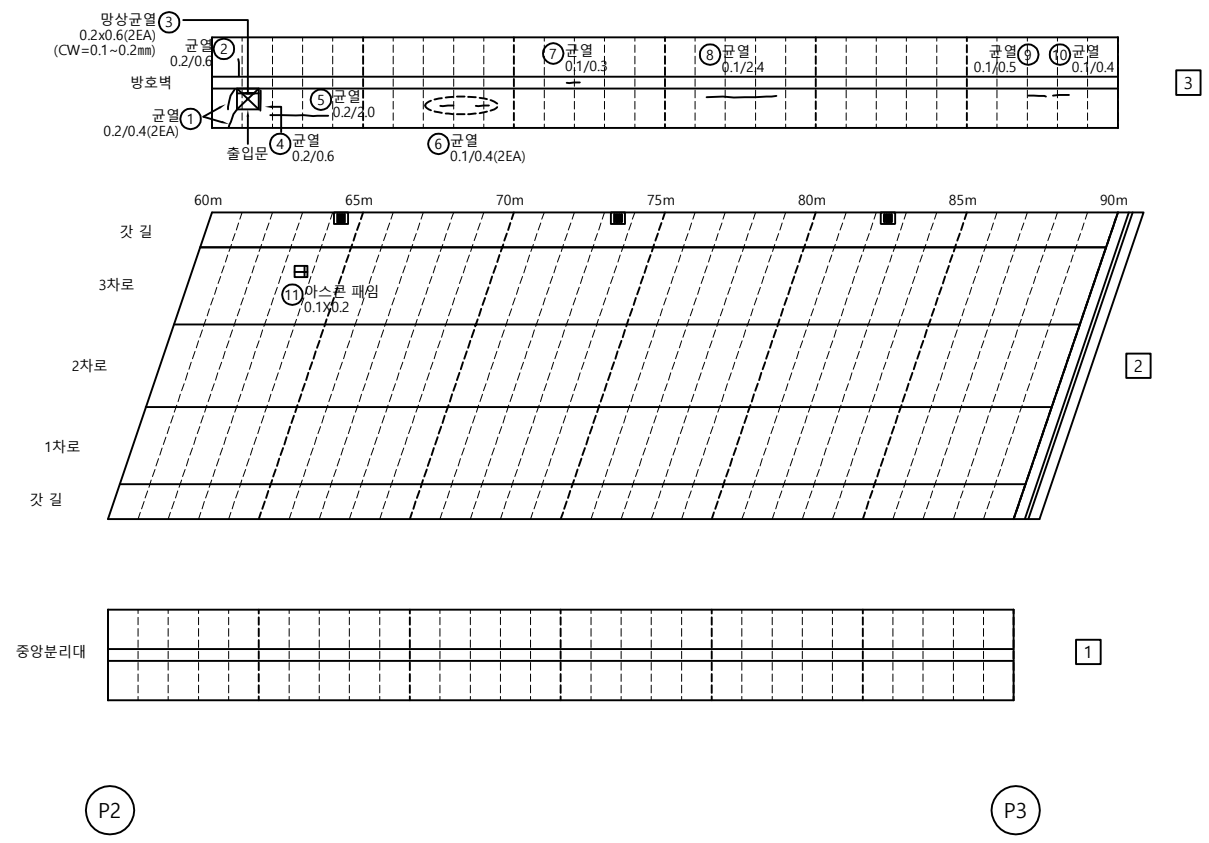
| 번호 | 신/구 | 부재명 | 손 상 현 황 | 손 상 규 모 | | | | | 비고 |
|---|---|---|---|---|---|---|---|---|---|
| 1 | 구 | 방호벽 | 균열 | 0.2 | 0.4 | | 2 | m | 0.80 |
| 2 | 구 | 방호벽 | 균열 | 0.2 | 0.6 | | 1 | m | 0.60 |
| 3 | 구 | 방호벽 | 망상균열 | 0.1~0.2 | 0.2 | 0.6 | 2 | m <sup>2</sup> | 0.24 |
| 4 | 구 | 방호벽 | 균열 | 0.2 | 0.6 | | 1 | m | 0.60 |
| 5 | 구 | 방호벽 | 균열 | 0.2 | 2.0 | | 1 | m | 2.00 |
| 6 | 구 | 방호벽 | 균열 | 0.1 | 0.4 | | 2 | m | 0.80 |
| 7 | 구 | 방호벽 | 균열 | 0.1 | 0.3 | | 1 | m | 0.30 |
| 8 | 구 | 방호벽 | 균열 | 0.1 | 2.4 | | 1 | m | 2.40 |
| 9 | 구 | 방호벽 | 균열 | 0.1 | 0.5 | | 1 | m | 0.50 |
| 10 | 구 | 방호벽 | 균열 | 0.1 | 0.4 | | 1 | m | 0.40 |

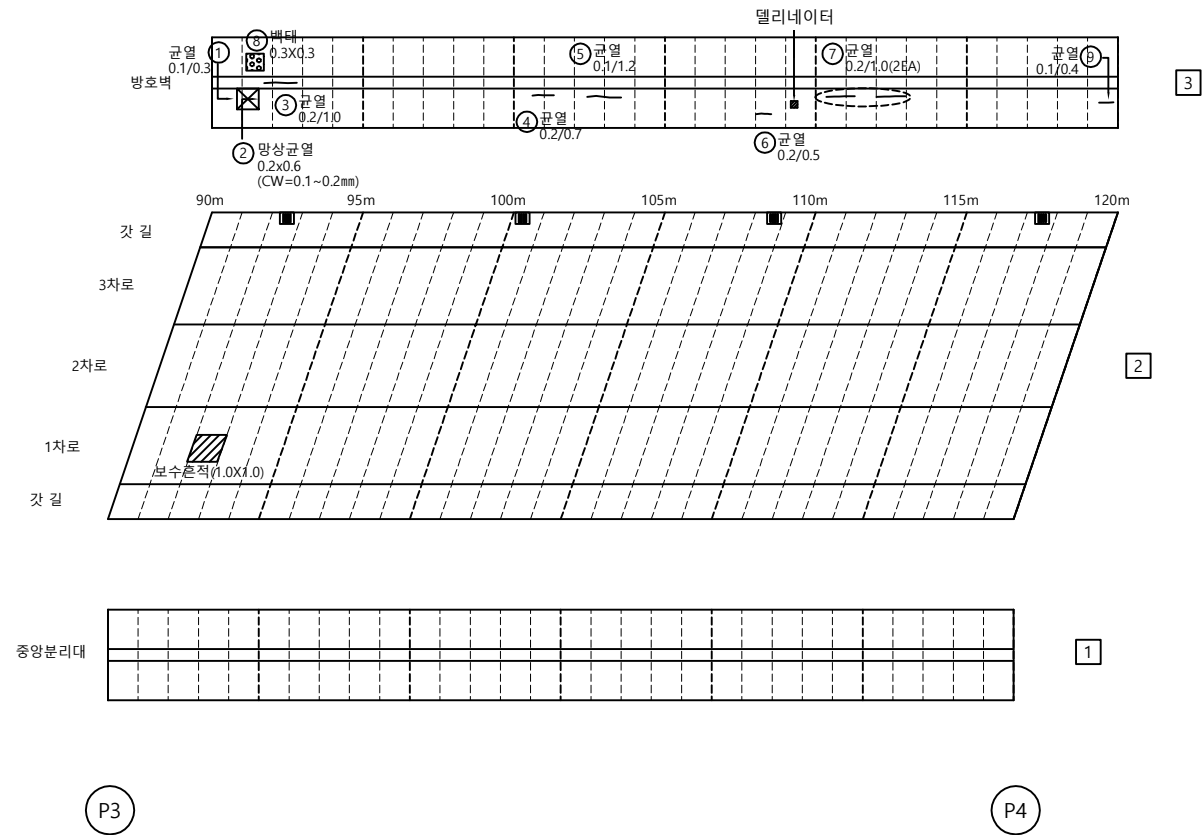
교면포장

| 번호 | 신/구 | 부재명 | 손 상 현 황 | 손 상 규 모 | | | | 단위 | 수량 | 비고 |
|---|---|---|---|---|---|---|---|---|---|---|
| 1 | 구 | 방호벽 | 균열 | 0.1 | 0.3 | | 1 | m | 0.30 | |
| 2 | 구 | 방호벽 | 망상균열 | 0.1~0.2 | 0.2 | 0.6 | 1 | m | 0.12 | |
| 3 | 구 | 방호벽 | 균열 | 0.2 | 1.0 | | 1 | m | 1.00 | |
| 4 | 구 | 방호벽 | 균열 | 0.2 | 0.7 | | 1 | m | 0.70 | |
| 5 | 구 | 방호벽 | 균열 | 0.1 | 1.2 | | 1 | m | 1.20 | |
| 6 | 구 | 방호벽 | 균열 | 0.2 | 0.5 | | 1 | m | 0.50 | |
| 7 | 구 | 방호벽 | 균열 | 0.2 | 1.0 | | 2 | m | 2.00 | |
| 9 | 구 | 방호벽 | 균열 | 0.1 | 0.4 | | 1 | m | 0.40 | |

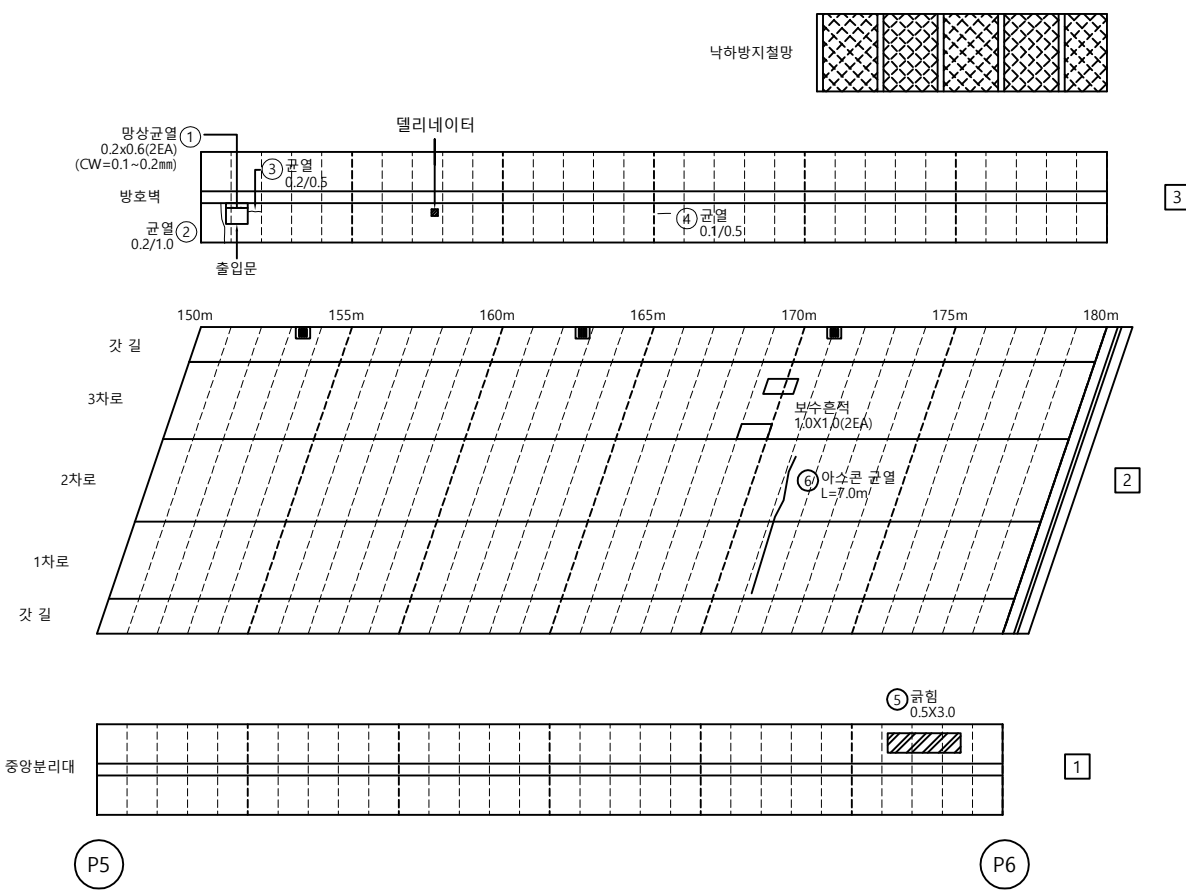
| 교면포장 S6 | | | | | | | | | |

| 교면포장 S6 | | | | | | | | | |
|---|---|---|---|---|---|---|---|---|---|
| 1 | 구 | 방호벽 | 망상균열 | 0.1~0.2 | 0.6 | 0.2 | 2 | ㎡ | 0.24 |
| 2 | 구 | 방호벽 | 균열 | 0.2 | 1.0 | | 1 | m | 1.00 |
| 3 | 구 | 방호벽 | 균열 | 0.2 | 0.5 | | 1 | m | 0.50 |
| 4 | 구 | 방호벽 | 균열 | 0.1 | 0.5 | | 1 | m | 0.50 |
| 5 | 구 | 중분대 | 균열 | | 3.0 | 0.5 | 1 | ㎡ | 1.50 |
| 6 | 신 | 교면포장 | 아스콘 균열 | | 7.0 | | 1 | m | 7.00 |

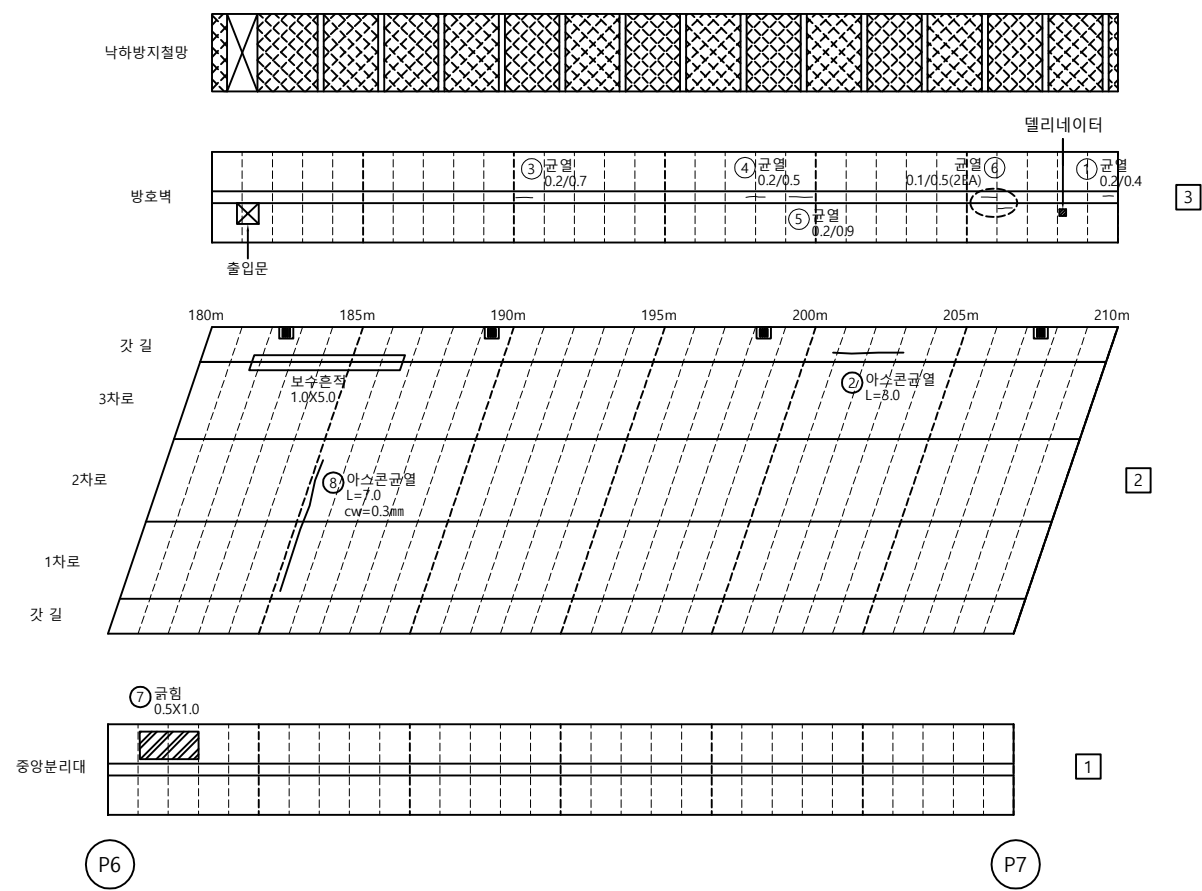
교면포장  
S7

| 번호 | 신/구 | 부재명 | 손 상 현 황 | 손 상 규 모 | | | | | 비고 |
|---|---|---|---|---|---|---|---|---|---|
| 1 | 구 | 방호벽 | 균열 | 0.2 | 0.4 | | 1 | m | 0.40 |
| 2 | 구 | 교면포장 | 아스콘 균열 | 0.5 | 3.0 | | 1 | m | 3.00 |
| 3 | 구 | 방호벽 | 균열 | 0.2 | 0.7 | | 1 | m | 0.70 |
| 4 | 구 | 방호벽 | 균열 | 0.2 | 0.5 | | 1 | m | 0.50 |
| 5 | 구 | 방호벽 | 균열 | 0.2 | 0.9 | | 1 | m | 0.90 |
| 6 | 구 | 방호벽 | 균열 | 0.1 | 0.5 | | 2 | m | 1.00 |
| 7 | 구 | 중분대 | 균열 | | 1.0 | 0.5 | 1 | m <sup>2</sup> | 0.50 |
| 8 | 신 | 교면포장 | 아스콘 균열 | | 7.0 | | 1 | m | 7.00 |

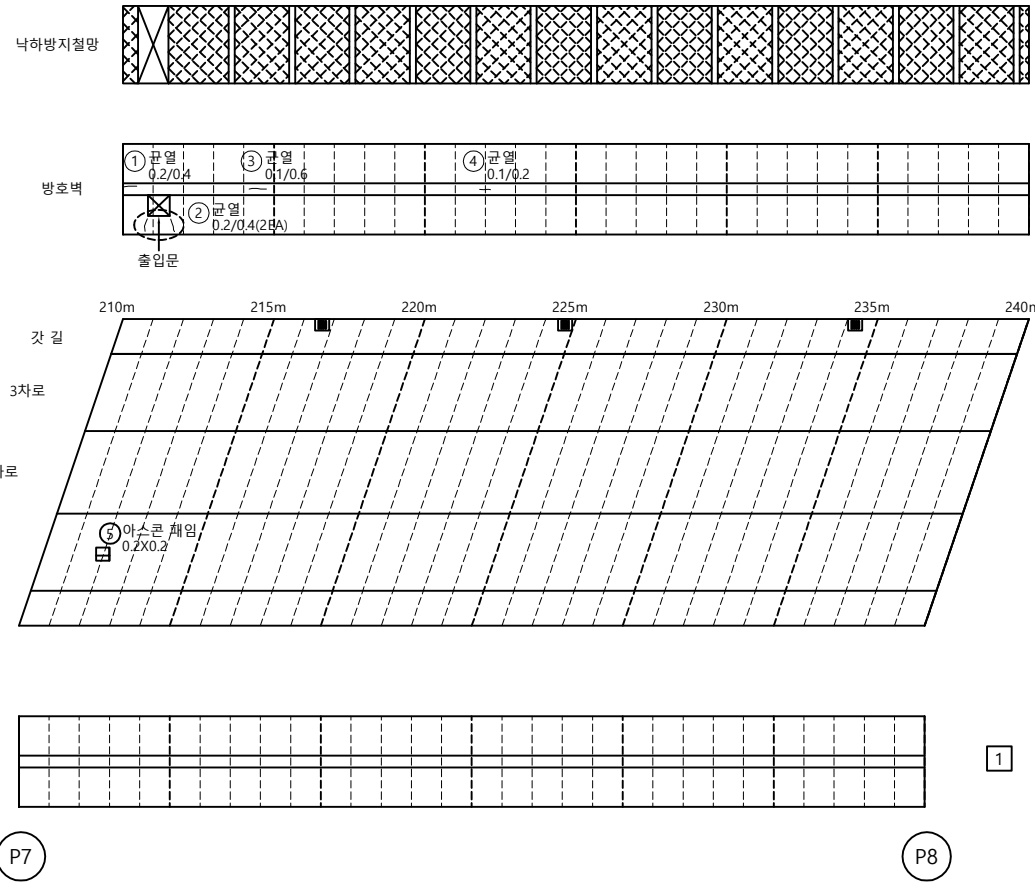
교면포장  
S8

| 번호 | 신/구 | 부재명 | 손 상 현 황 | 손 상 규 모 | | | | | 비고 |
|---|---|---|---|---|---|---|---|---|---|
| 1 | 구 | 방호벽 | 균열 | 0.2 | 0.4 | | 1 | m | 0.40 |
| 2 | 구 | 방호벽 | 균열 | 0.2 | 0.4 | | 2 | m | 0.80 |
| 3 | 구 | 방호벽 | 균열 | 0.1 | 0.6 | | 1 | m | 0.60 |
| 4 | 구 | 방호벽 | 균열 | 0.1 | 0.2 | | 1 | m | 0.20 |

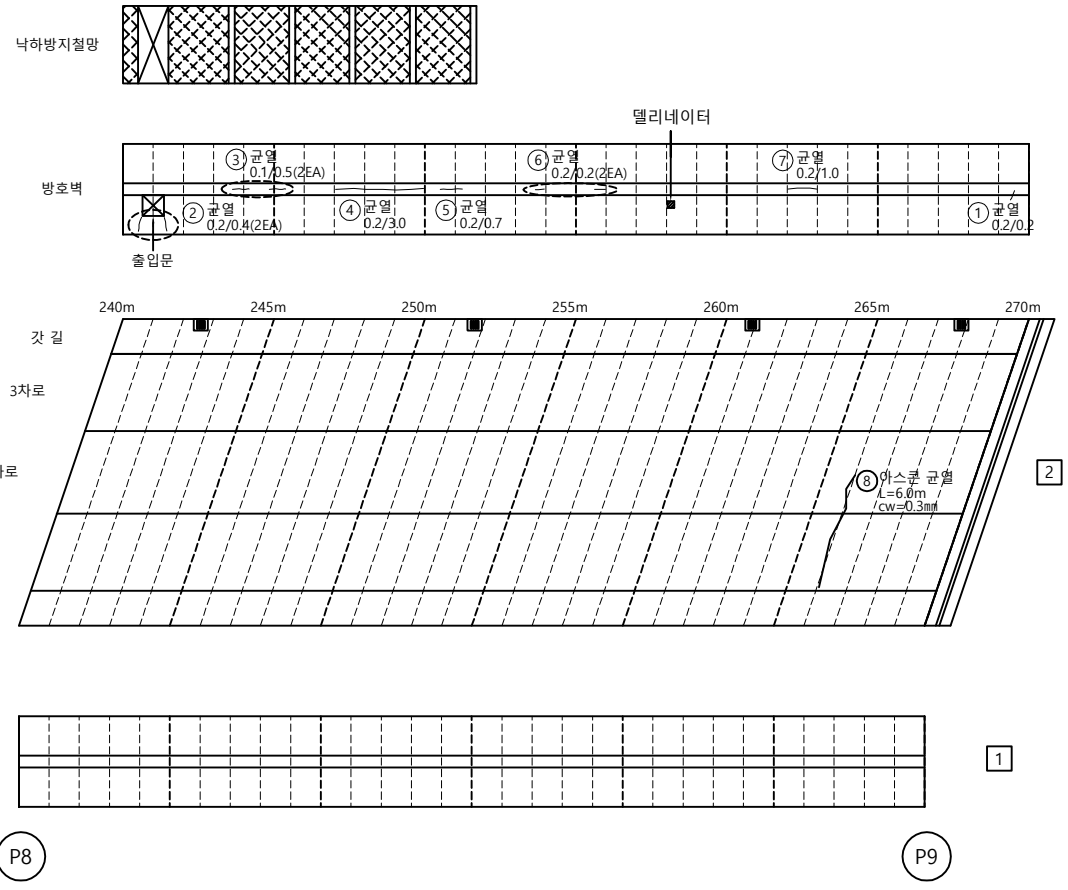
| 번호 | 신/구 | 부재명 | 손 상 현 황 | 손 상 규 모 | | | | | 비고 |
|---|---|---|---|---|---|---|---|---|---|
| 1 | 구 | 방호벽 | 균열 | 0.2 | 0.2 | | 1 | m | 0.20 |
| 2 | 구 | 방호벽 | 균열 | 0.2 | 0.4 | | 2 | m | 0.80 |
| 3 | 구 | 방호벽 | 균열 | 0.1 | 0.5 | | 2 | m | 1.00 |
| 4 | 구 | 방호벽 | 균열 | 0.2 | 3.0 | | 1 | m | 3.00 |
| 5 | 구 | 방호벽 | 균열 | 0.2 | 0.7 | | 1 | m | 0.70 |
| 6 | 구 | 방호벽 | 균열 | 0.2 | 0.2 | | 2 | m | 0.40 |
| 7 | 구 | 방호벽 | 균열 | 0.2 | 1.0 | | 1 | m | 1.00 |
| 8 | 신 | 교면포장 | 아스콘 균열 | | 6.0 | | 1 | m | 6.00 |

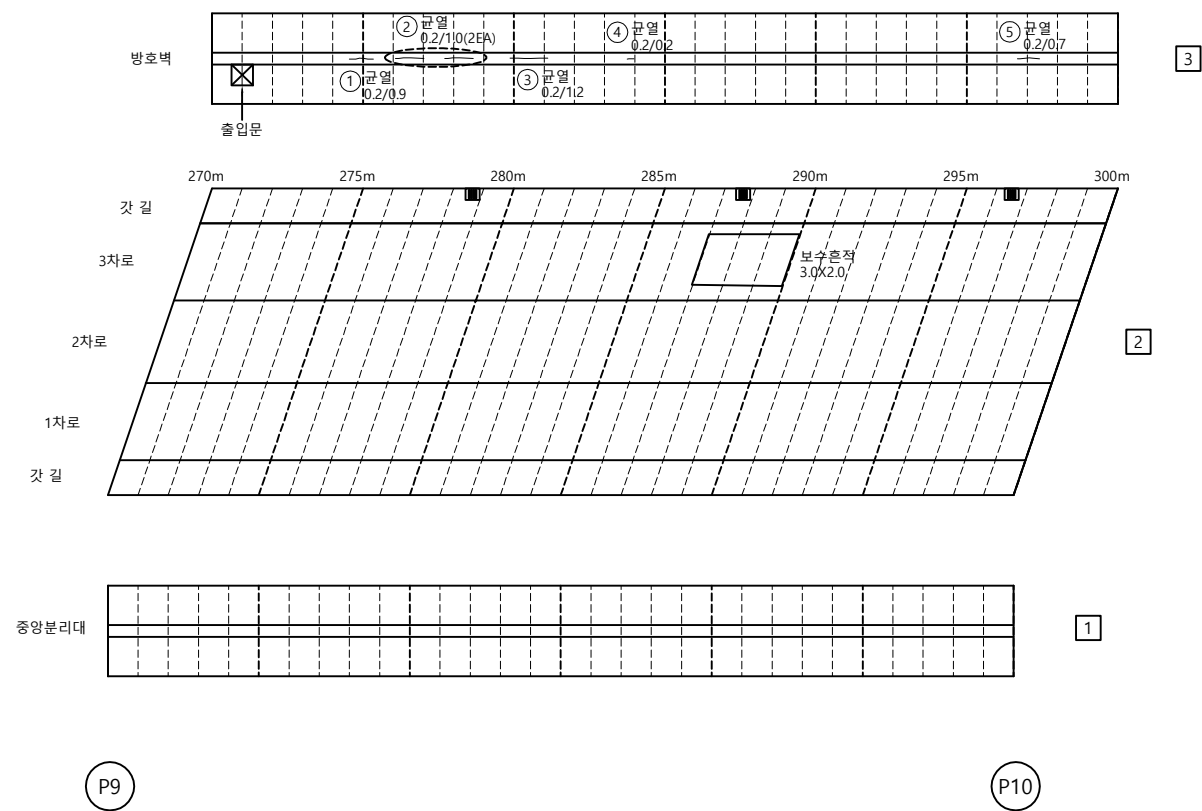
교면포장

| 번호 | 선/구 | 부재명 | 손 상 현 황 | 손 상 규 모 | | | | | 비고 |
|---|---|---|---|---|---|---|---|---|---|
| 1 | 구 | 방호벽 | 균열 | 0.2 | 0.9 | 1 | m | 0.90 | |
| 2 | 구 | 방호벽 | 균열 | 0.2 | 1.0 | 2 | m | 2.00 | |
| 3 | 구 | 방호벽 | 균열 | 0.2 | 1.2 | 1 | m | 1.20 | |
| 4 | 구 | 방호벽 | 균열 | 0.2 | 0.2 | 1 | m | 0.20 | |
| 5 | 구 | 방호벽 | 균열 | 0.2 | 0.7 | 1 | m | 0.70 | |

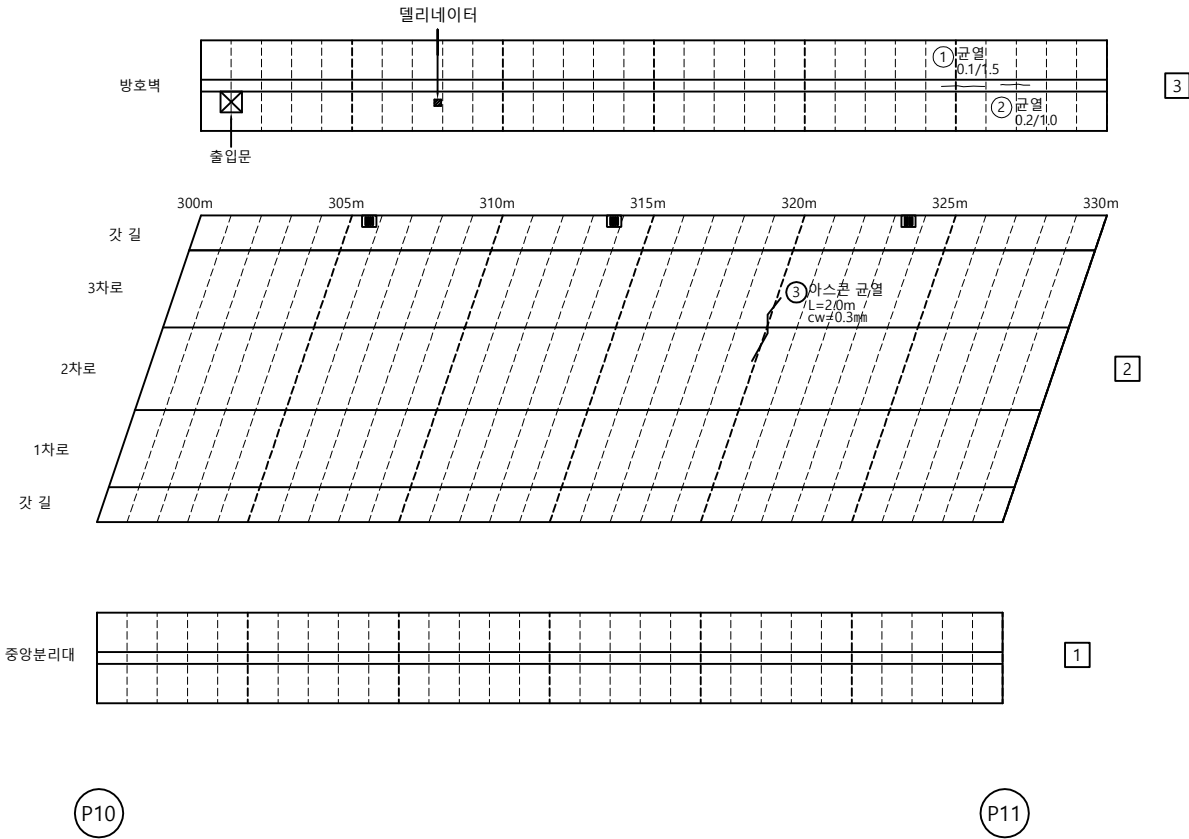
| 번호 | 신/구 | 부재명 | 손 상 현 황 | 손 상 규 모 | | | | | | 비고 |
|---|---|---|---|---|---|---|---|---|---|---|
| 1 | 구 | 방호벽 | 균열 | 0.1 | 1.5 | | 1 | m | 1.50 | |
| 2 | 구 | 방호벽 | 균열 | 0.2 | 1.0 | | 1 | m | 1.00 | |
| 3 | 신 | 교면포장 | 아스콘 균열 | | 2.0 | | 1 | m | 2.00 | |

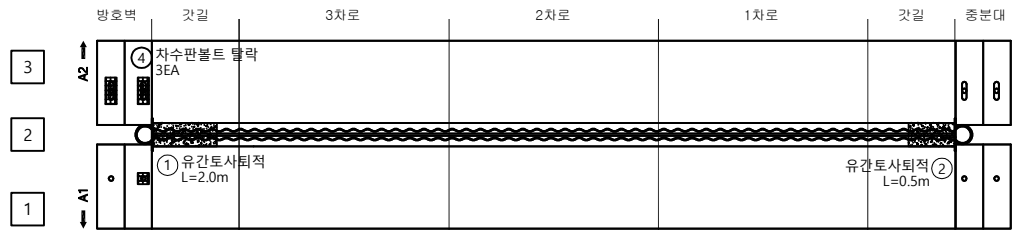
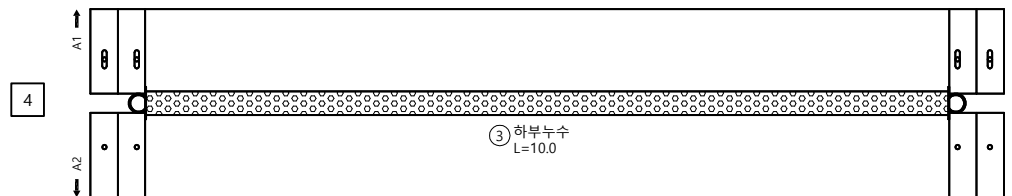
| 번호 | 신/구 | 부재명 | 손 상 현 황 | 손 상 규 모 | | | | | 비고 |
|---|---|---|---|---|---|---|---|---|---|
| 3 | 구 | 신축이음 | 하부누수 | | 10.0 | | 1 | m | 10.00 |

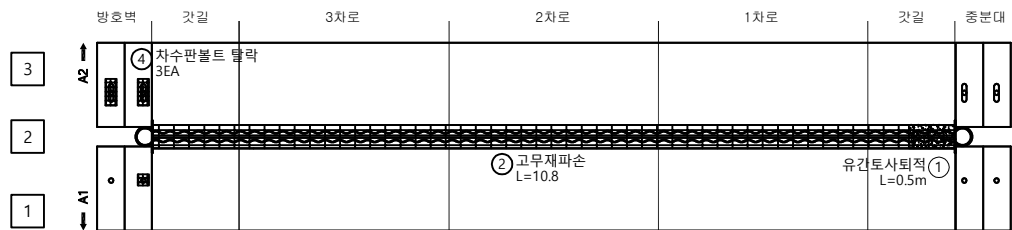
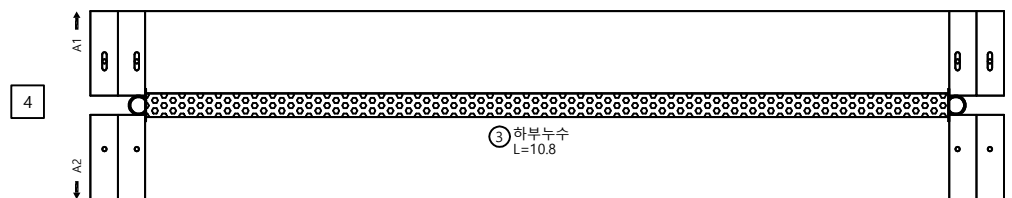
| 번호 | 신/구 | 부재명 | 손 상 현 황 | 손 상 규 모 | | | | | | 비고 |
|---|---|---|---|---|---|---|---|---|---|---|
| 3 | 구 | 신축이음 | 하부누수 | | 10.8 | | 1 | m | 10.80 | |

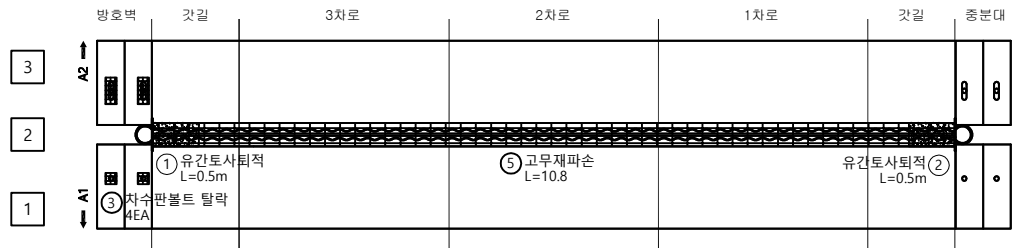
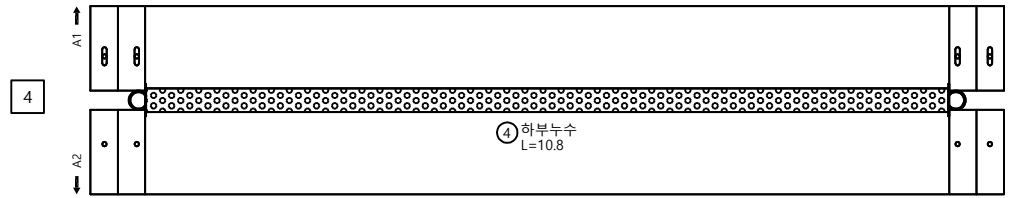
| 번호 | 신/구 | 부재명 | 손 상 현 황 | 손 상 규 모 | | | | | 비고 |
|---|---|---|---|---|---|---|---|---|---|
| 4 | 구 | 신축이음 | 하부누수 | | 10.8 | | 1 | m | 10.80 |

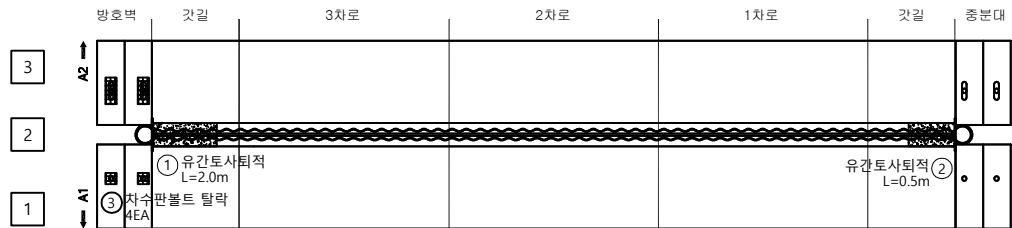
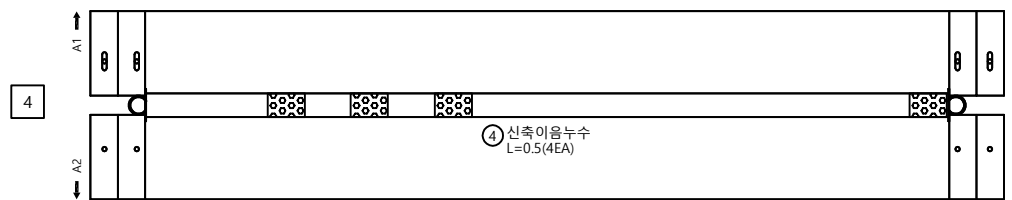
| 번호 | 신/구 | 부재명 | 손 상 현 황 | 손 상 규 모 | | | | | | 비고 |
|---|---|---|---|---|---|---|---|---|---|---|
| 4 | 구 | 신축이음 | 하부누수 | | 0.5 | | 4 | m | 2.00 | |

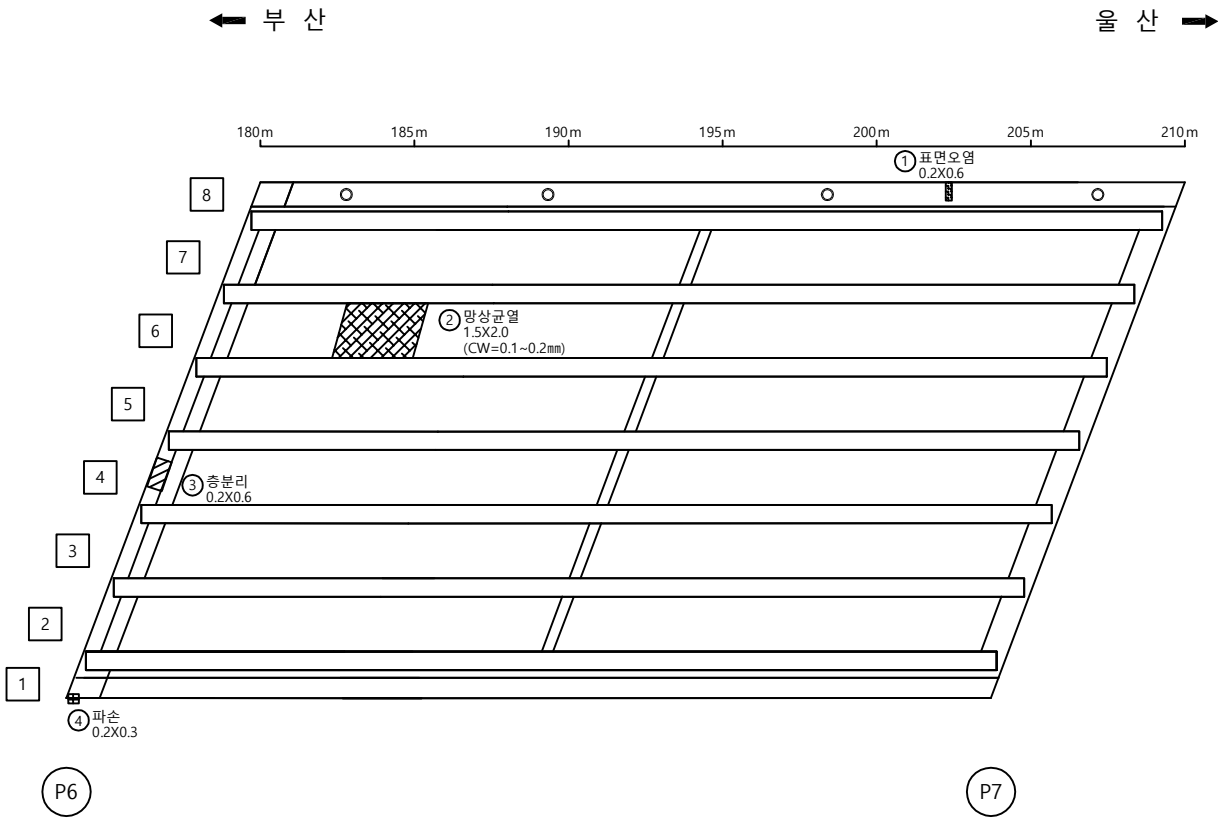
| 번호 | 신/구 | 부재명 | 손상현황 | 손상규모 | | | | | | 비고 |
|---|---|---|---|---|---|---|---|---|---|---|
| 2 | 신 | 바닥판 | 망상균열 | 0.1~0.2 | 1.5 | 2.0 | 1 | m <sup>2</sup> | 3.00 | |

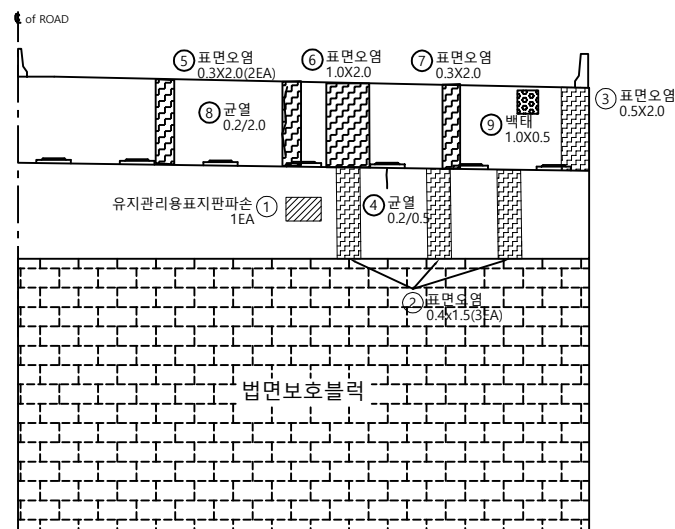
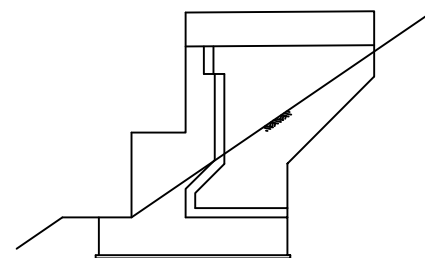
장안천교(부산) 교대 A1

| 번호 | 신/구 | 부재명 | 손 상 현 황 | 손 상 규 모 | | | | | 비고 |
|---|---|---|---|---|---|---|---|---|---|
| 4 | 구 | 교대 | 균열 | 0.2 | 0.5 | | 1 | m | 0.50 |
| 8 | 신 | 교대 | 균열 | 0.2 | 2.0 | | 1 | m | 2.00 |

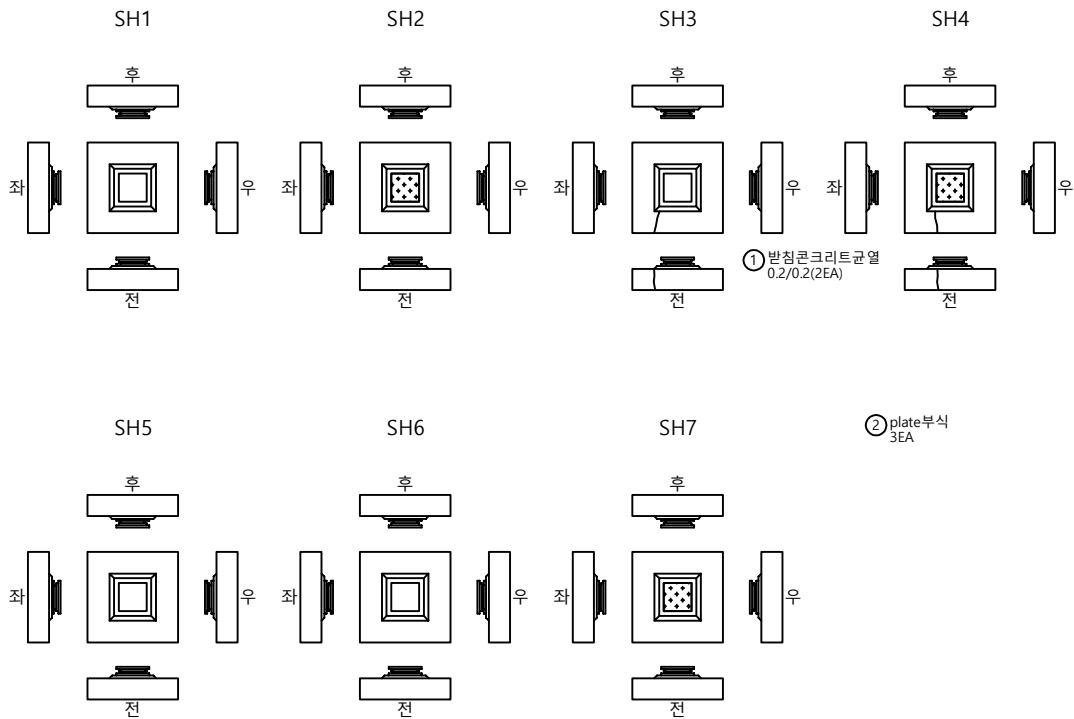
| 번호 | 신/구 | 부재명 | 손 상 현 황 | 손 상 규 모 | | | | | 비고 |
|---|---|---|---|---|---|---|---|---|---|
| 1 | 구 | 교량받침 | 받침콘크리트 균열 | 0.2 | 0.2 | | 2 | m | 0.40 |
| 2 | 구 | 교량받침 | plate 부식 | | | | 3 | EA | 3.00 |

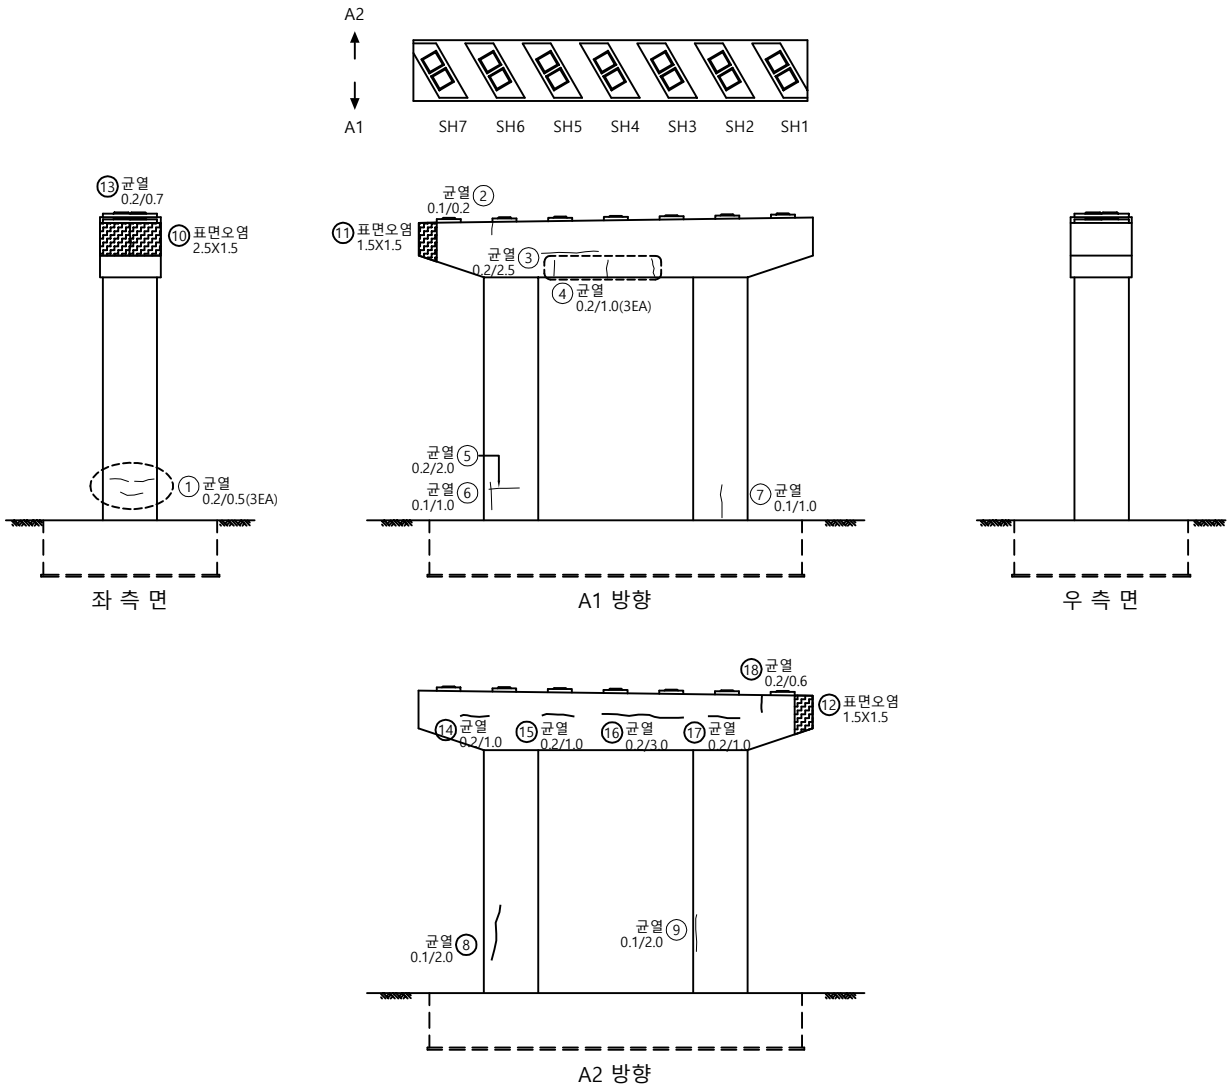
| 번호 | 신/구 | 부재명 | 손상현황 | 손상규모 | | | | | 비고 |
|---|---|---|---|---|---|---|---|---|---|
| 1 | 구 | 교각 | 균열 | 0.2 | 0.5 | | 3 | m | 1.50 |
| 3 | 구 | 교각 | 균열 | 0.2 | 2.5 | | 1 | m | 2.50 |
| 4 | 구 | 교각 | 균열 | 0.2 | 1.0 | | 3 | m | 3.00 |
| 16 | 구 | 교각 | 균열 | 0.2 | 3.0 | | 1 | m | 3.00 |

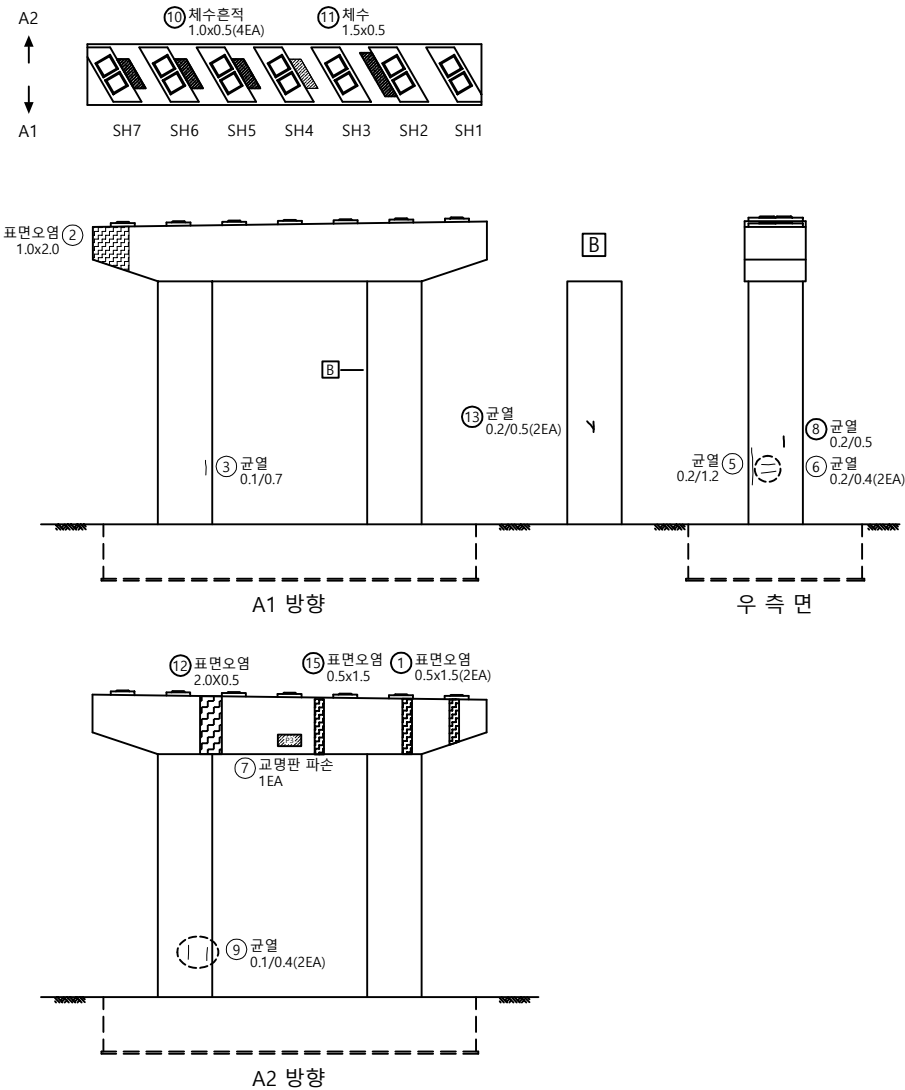
| 번호 | 신/구 | 부재명 | 손상현황 | 손상규모 | | | | | 비고 |
|---|---|---|---|---|---|---|---|---|---|
| 3 | 구 | 교각 | 균열 | 0.1 | 0.7 | | 1 | m | 0.70 |
| 5 | 구 | 교각 | 균열 | 0.2 | 1.2 | | 1 | m | 1.20 |
| 6 | 구 | 교각 | 균열 | 0.2 | 0.4 | | 2 | m | 0.80 |

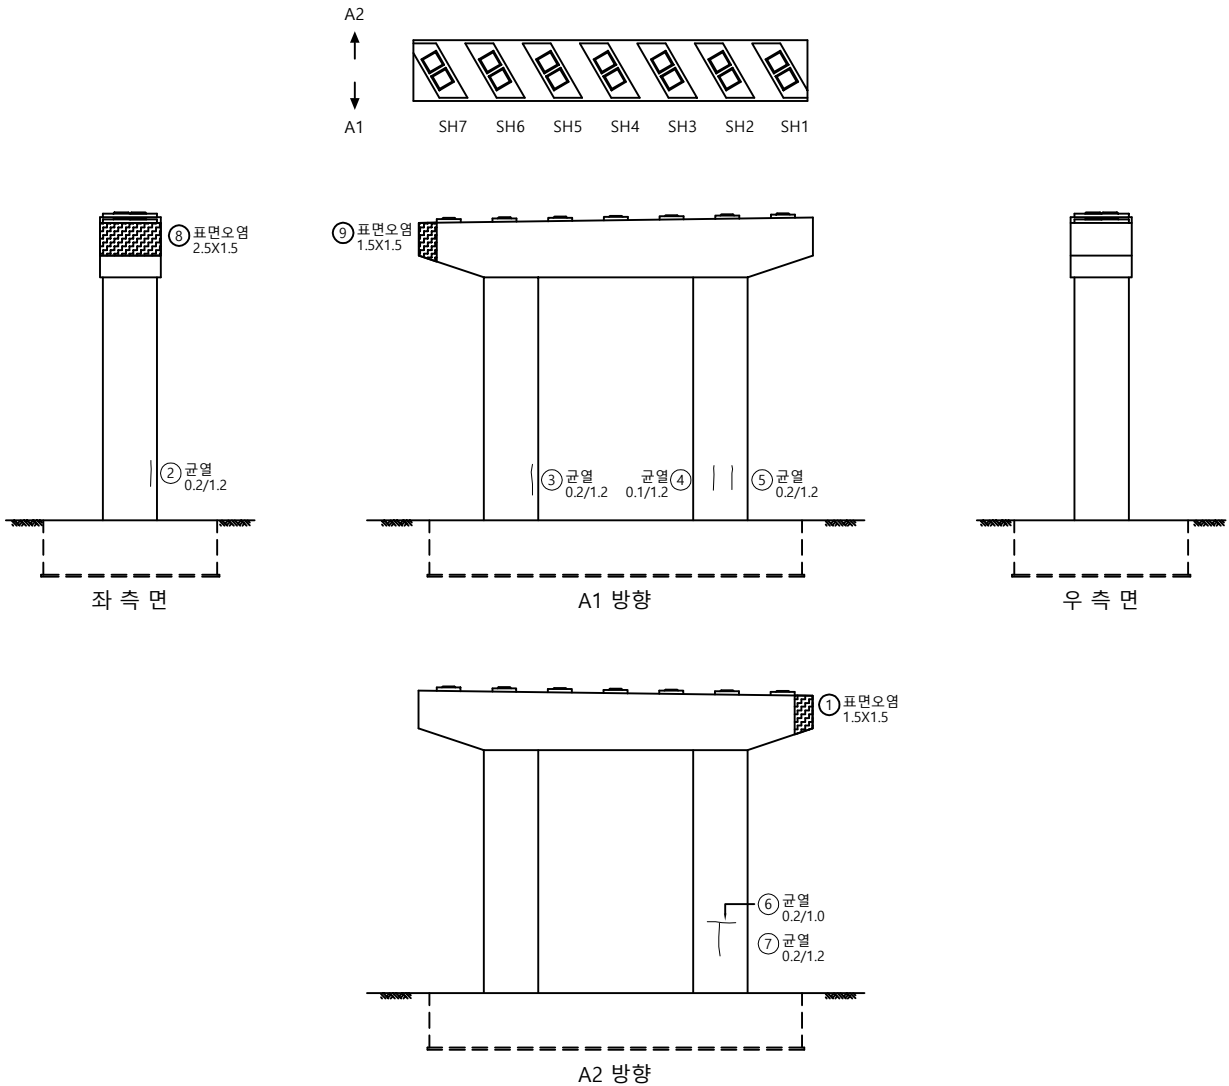
| 번호 | 신/구 | 부재명 | 손상현황 | 손상규모 | | | | | 비고 |
|---|---|---|---|---|---|---|---|---|---|
| 2 | 구 | 교각 | 균열 | 0.2 | 1.2 | | 1 | m | 1.20 |
| 3 | 구 | 교각 | 균열 | 0.2 | 1.2 | | 1 | m | 1.20 |
| 4 | 구 | 교각 | 균열 | 0.1 | 1.2 | | 1 | m | 1.20 |

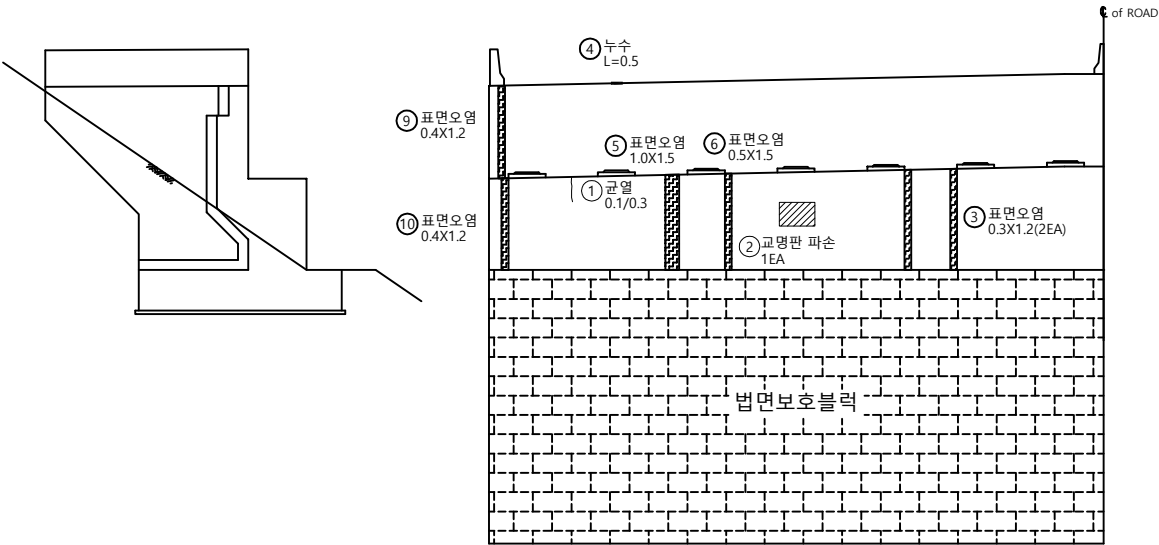
정면도

| 번호 | 신/구 | 부재명 | 손상현황 | 손상규모 | | | | | | 비고 |
|---|---|---|---|---|---|---|---|---|---|---|
| 1 | 구 | 교대 | 균열 | 0.1 | 0.3 | | 1 | m | 0.30 | |
| 4 | 구 | 교대 | 누수 | | 0.5 | | 1 | m | 0.50 | |
