### 해운대터널

2025년 부산울산선 구조물 정밀안전점검 용역[터널, 교량]

해운대터널(울산) 외관조사망도(1 ~ 5 SPAN)

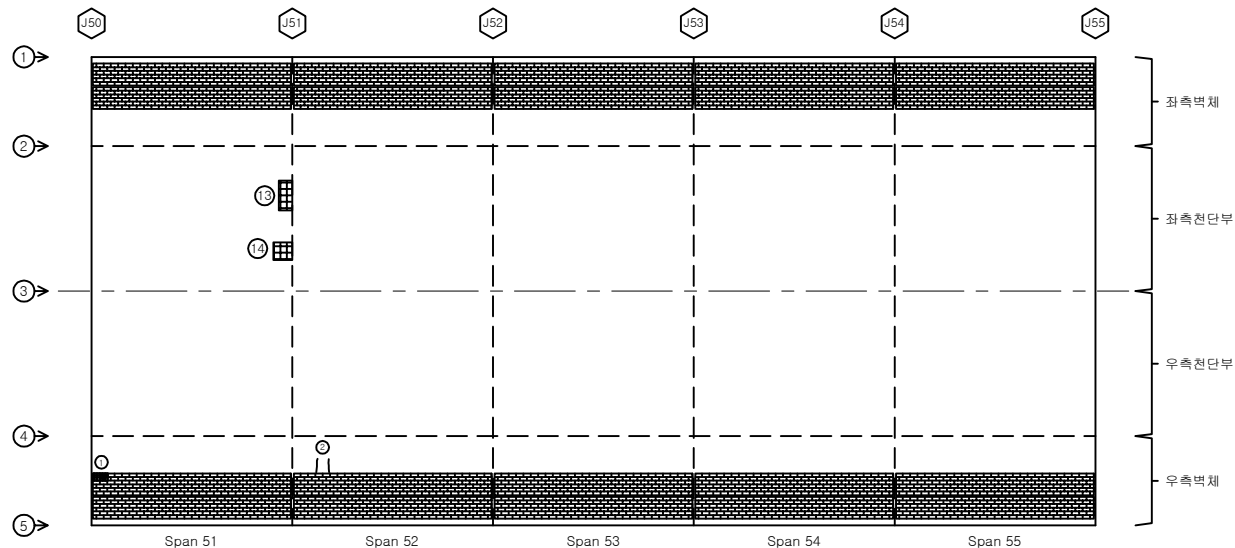
■ 라이닝(천단부, 벽체)

| 번호 | 선/구 | 부재명 | 손상현황 | 손상규모 | | | | | 비고 |
|---|---|---|---|---|---|---|---|---|---|
| 1 | 구 | 측벽부 | 균열 | 0.2 | 2.0 | | 1 | m | 2.00 |
| 2 | 구 | 천단부 | 균열 | 0.2 | 2.0 | | 1 | m | 2.00 |

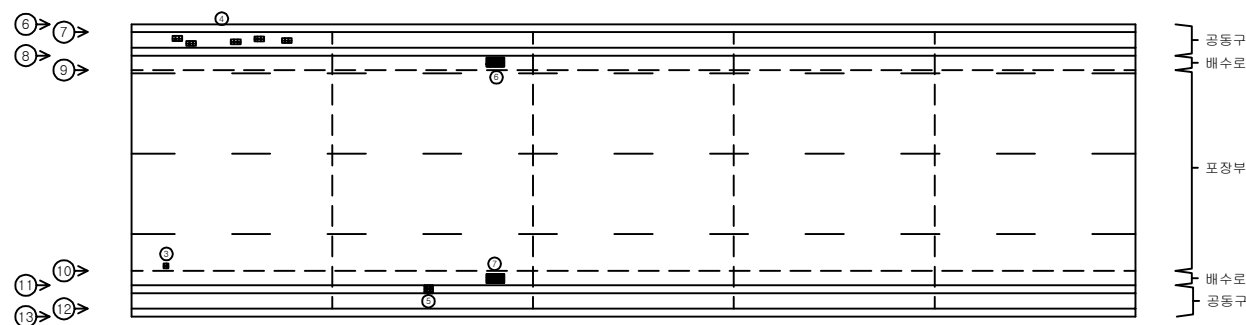
■ 포장부, 공동구, 배수로

| 번호 | 신/구 | 부재명 | 손 상 현 황 | 손 상 규 모 | | | | | 비고 |
|---|---|---|---|---|---|---|---|---|---|
| 2 | 구 | 배수시설 | 측구 균열 | 0.3 | 0.6 | | 1 | m | 0.60 |
| 3 | 구 | 공동구 | 균열 | 0.3 | 0.4 | | 1 | m | 0.40 |

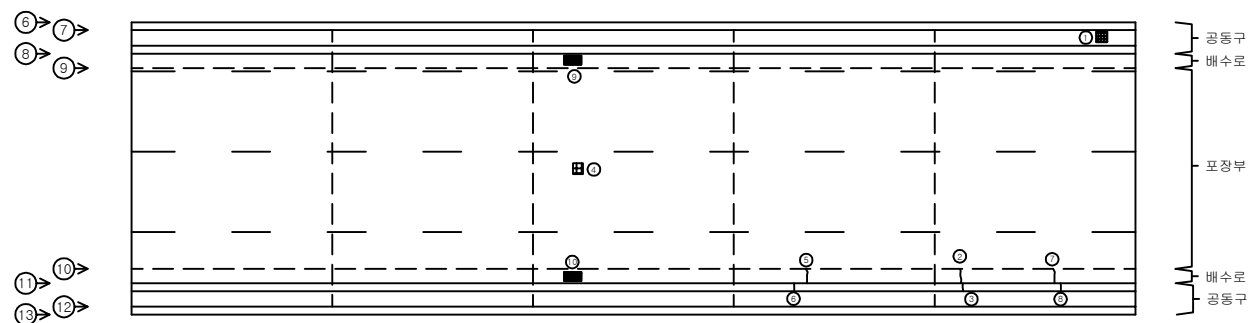
■ 포장부, 공동구, 배수로

| 번호 | 선/구 | 부재명 | 손 상 현 황 | 손 상 규 모 | | | | 단위 | 수량 | 비고 |
|---|---|---|---|---|---|---|---|---|---|---|
| 4 | 구 | 공동구 | 균열 | 0.3 | 0.4 | | 1 | m | 0.40 | |
| 8 | 구 | 배수시설 | 측구 균열 | 0.2 | 0.6 | | 1 | m | 0.60 | |
| 9 | 구 | 배수시설 | 측구 균열 | 0.2 | 0.6 | | 1 | m | 0.60 | |
| 10 | 구 | 공동구 | 균열 | 0.2 | 0.4 | | 1 | m | 0.40 | |
| 11 | 구 | 배수시설 | 측구 균열 | 0.3 | 0.6 | | 1 | m | 0.60 | |
| 12 | 구 | 공동구 | 균열 | 0.3 | 0.4 | | 1 | m | 0.40 | |

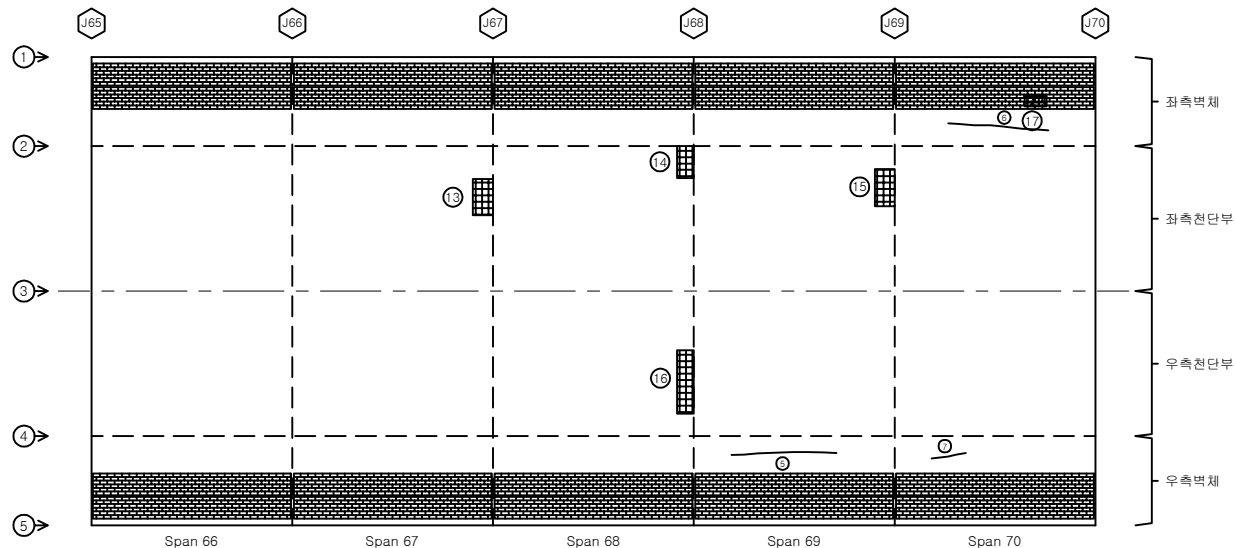
■ 라이닝(천단부, 벽체)

| 번호 | 선/구 | 부재명 | 손 상 현 황 | 손 상 규 모 | | | | | 비고 |
|---|---|---|---|---|---|---|---|---|---|
| 2 | 구 | 측벽부 | 균열 | 0.1 | 0.7 | | 1 | m | 0.70 |
| 6 | 구 | 측벽부 | 균열 | 0.2 | 0.5 | | 1 | m | 0.50 |
| 7 | 구 | 측벽부 | 균열 | 0.2 | 5.5 | | 1 | m | 5.50 |
| 8 | 구 | 측벽부 | 균열 | 0.2 | 2.0 | | 1 | m | 2.00 |
| 13 | 구 | 측벽부 | 균열 | 0.2 | 0.6 | | 1 | m | 0.60 |
| 16 | 선 | 천단부 | 보수부 재균열 | 0.2 | 5.0 | | 1 | m | 5.00 |

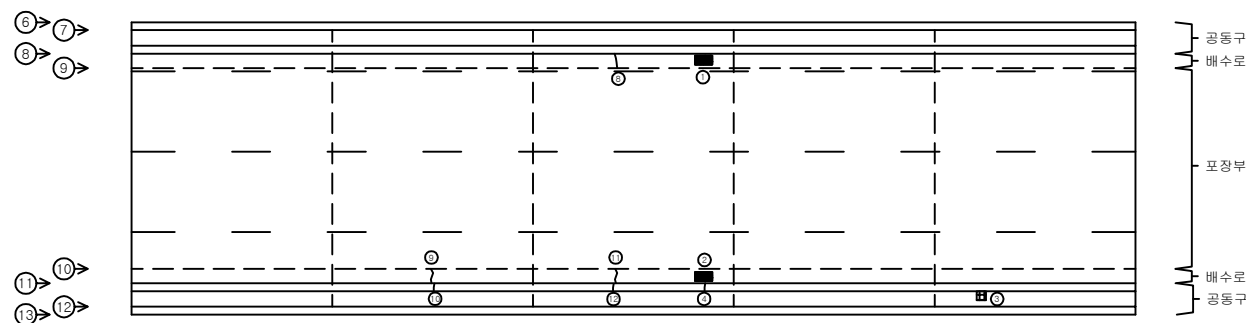
■ 포장부, 공동구, 배수로

| 번호 | 선/구 | 부재명 | 손 상 현 황 | 손 상 규 모 | | | | | 비고 |
|---|---|---|---|---|---|---|---|---|---|
| 14 | 구 | 배수시설 | 측구 균열 | 0.3 | 0.6 | | 1 | m | 0.60 |
| 15 | 구 | 공동구 | 균열 | 0.3 | 0.4 | | 1 | m | 0.40 |

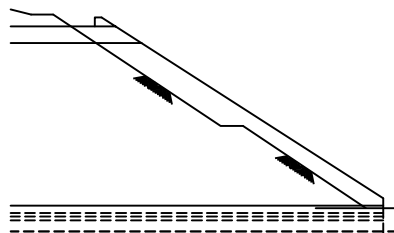
좌측면

| 번호 | 신/구 | 부재명 | 손 상 현 황 | 손 상 규 모 | | | | | | 비고 |
|---|---|---|---|---|---|---|---|---|---|---|
| 1 | 구 | 외부배수로 | 균열 | 0.3 | 1.0 | | 1 | m | 1.00 | |
