2025년 국도42호선 오천터널(하) 등 6개소  
정밀안전점검 및 2종 성능평가용역

# 외 관 조 사 망 도

오천터널(하)

(주)명성엔지니어링

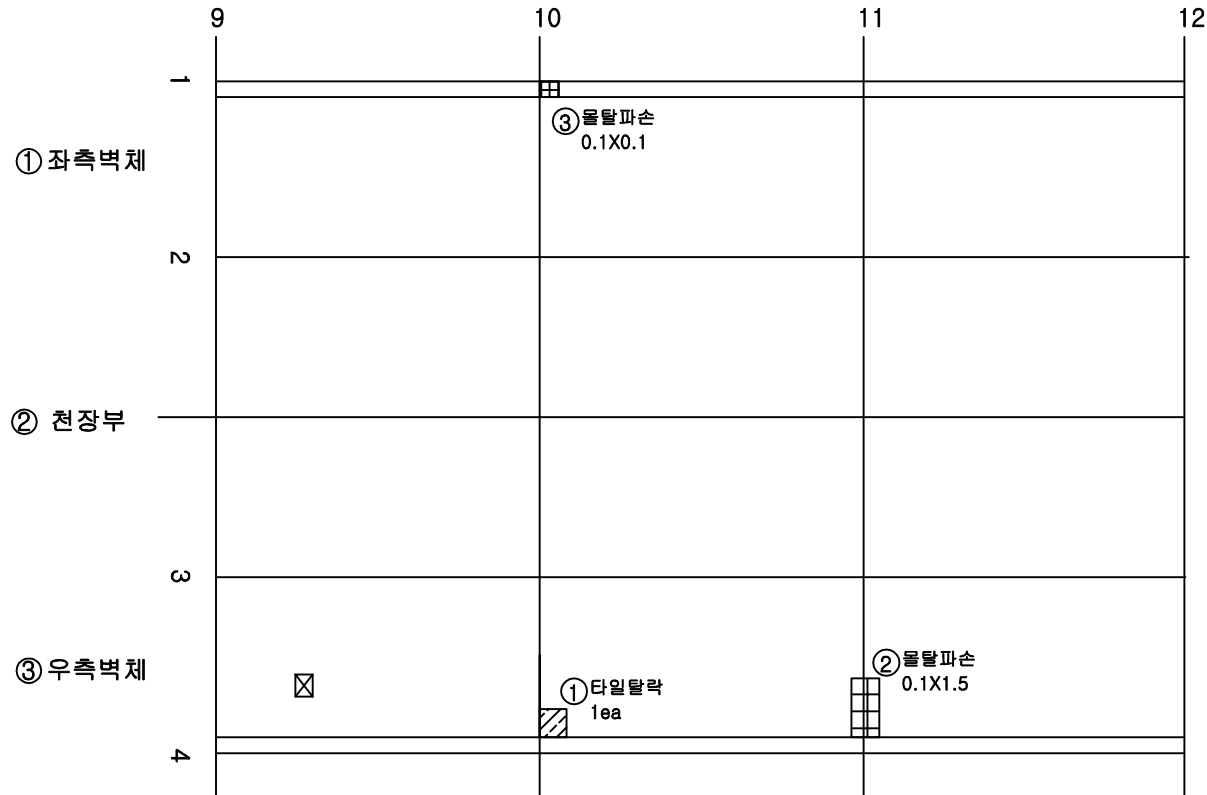
| 번호 | 구분 | 부재 | 손상내용 | 손상현황 | | | | | | 비고 |
|---|---|---|---|---|---|---|---|---|---|---|
| 1 | 17회 | 측벽부 | 타일균열 | | | | 21 | 21.00 | EA | |

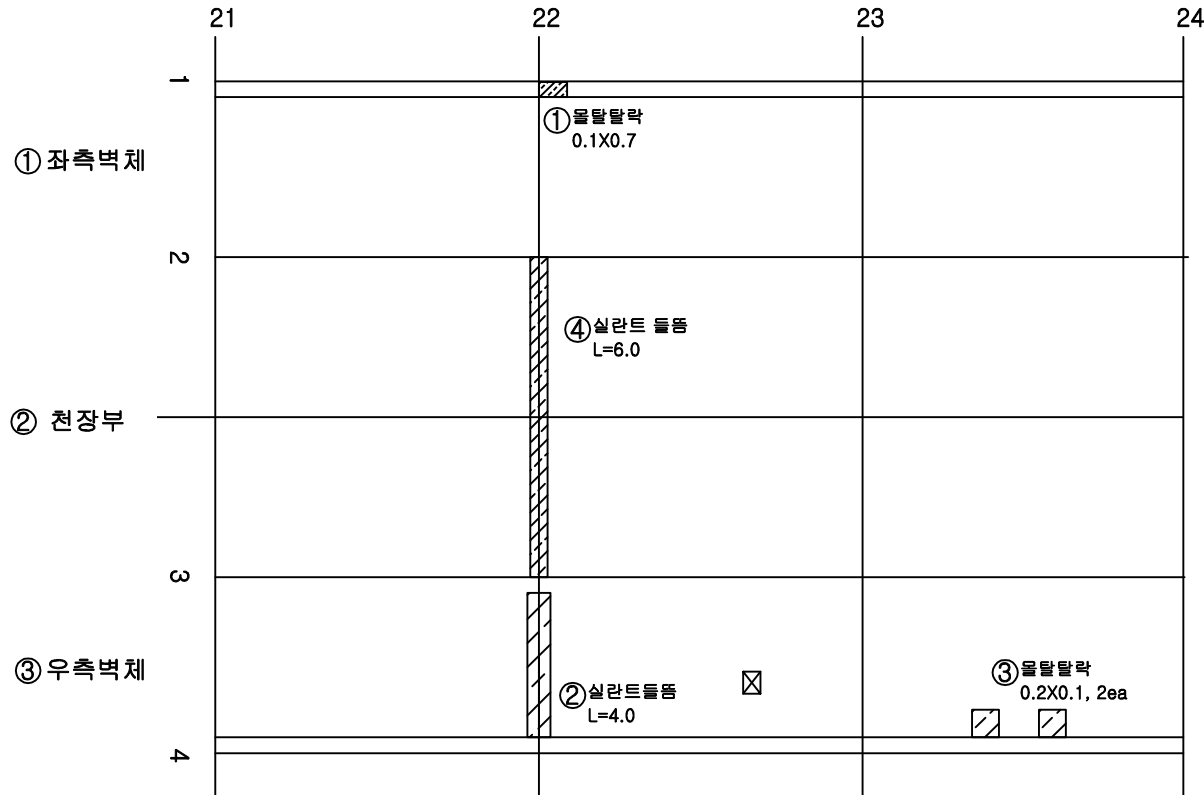
| 번호 | 구분 | 부재 | 손상내용 | 손상현황 | | | | | | 비고 |
|---|---|---|---|---|---|---|---|---|---|---|
| 1 | 17하 | 측벽부 | 타일균열 | | | | 4 | 4.00 | EA | |
| 3 | 17하 | 측벽부 | 타일균열 | | | | 6 | 6.00 | EA | |

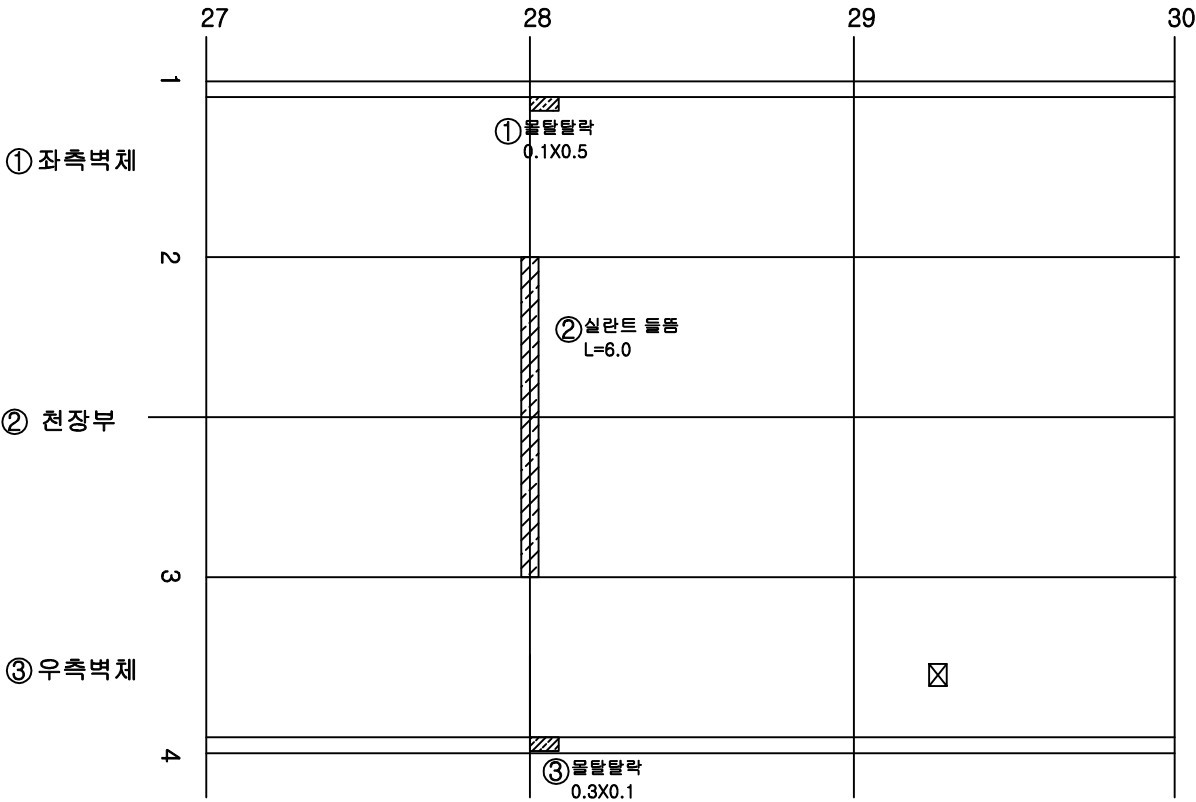
| 번호 | 구분 | 부재 | 손상내용 | 손상현황 | | | | | | 비고 |
|---|---|---|---|---|---|---|---|---|---|---|
| 1 | 17하 | 측벽부 | 타일균열 | | | | 2 | 2.00 | EA | |
| 2 | 17하 | 측벽부 | 타일균열 | | | | 4 | 4.00 | EA | |

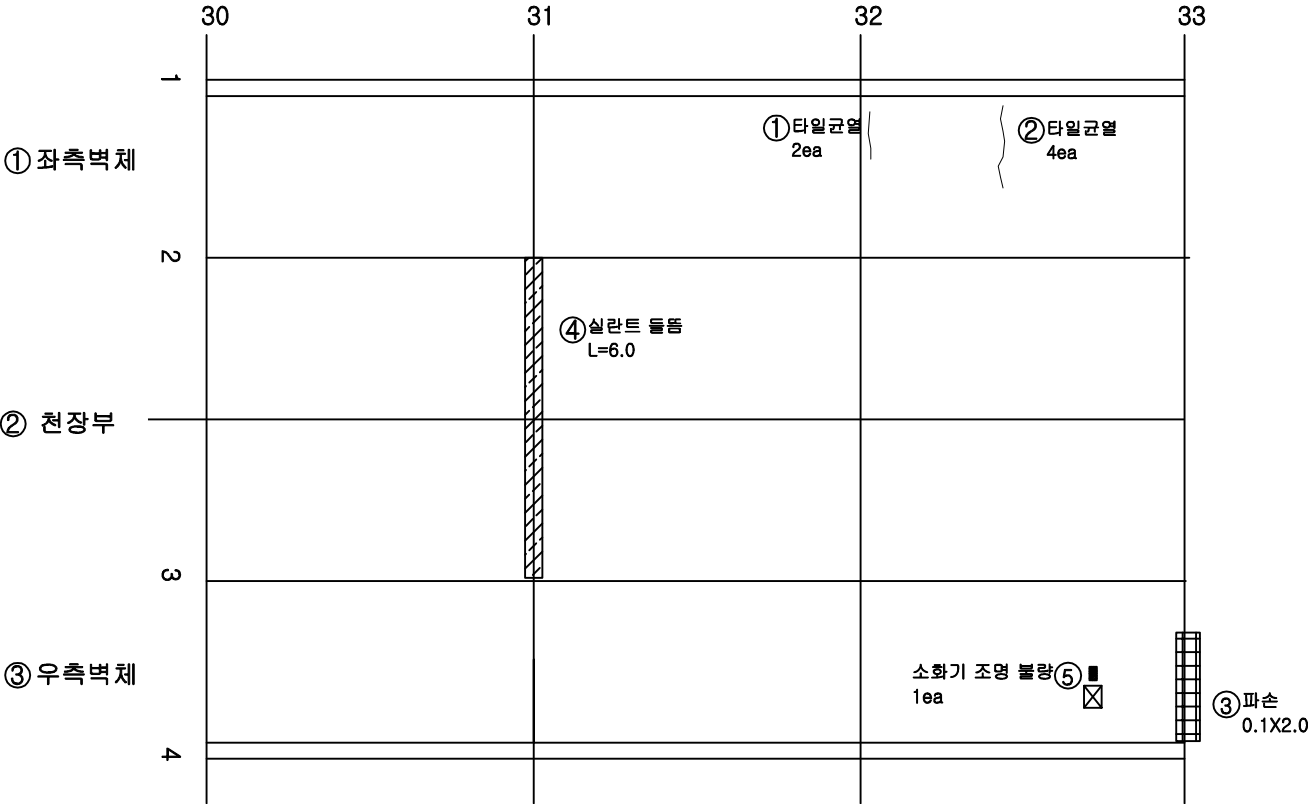
| 번호 | 구분 | 부재 | 손상내용 | 손상현황 | | | | | | 비고 |
|---|---|---|---|---|---|---|---|---|---|---|
| 6 | 23년 | 측벽부 | 타일균열 | | | | 5 | 5.00 | EA | |

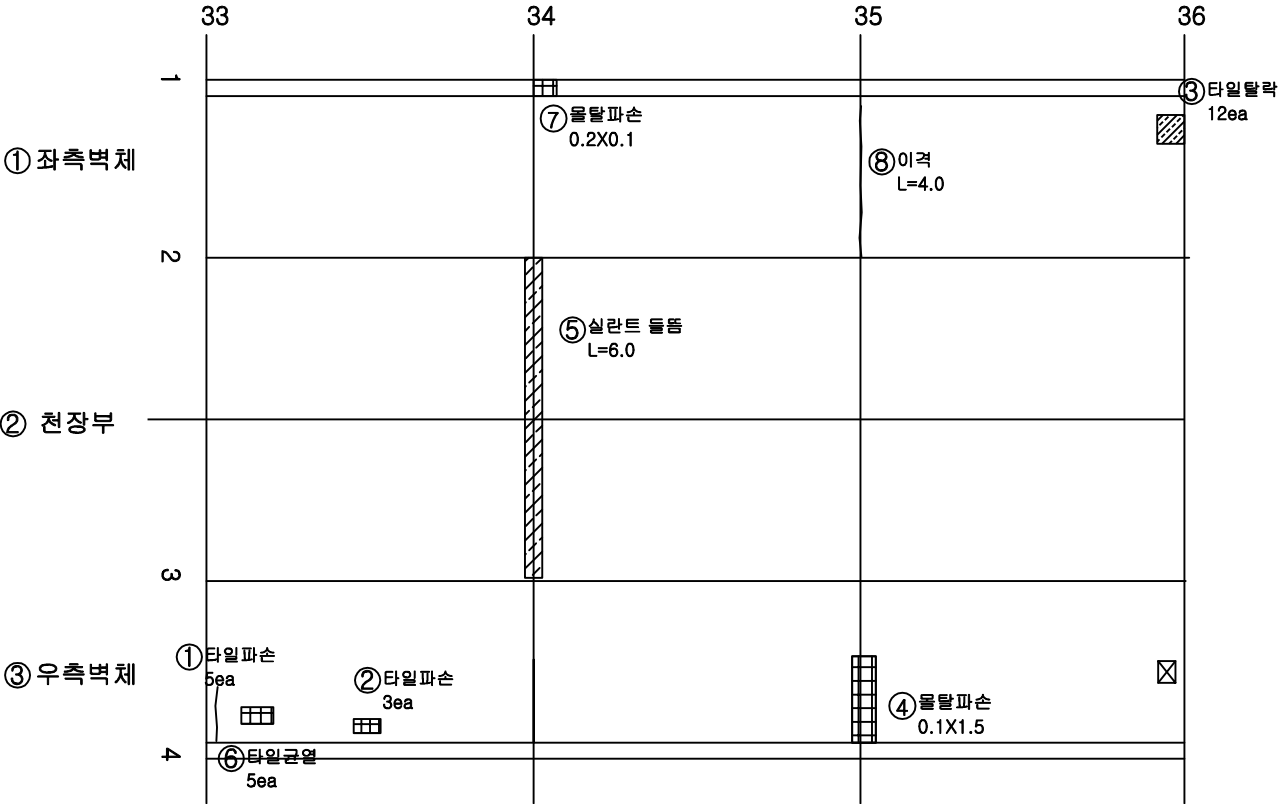
| 번호 | 구분 | 부재 | 손상내용 | 손상현황 | | | | | | 비고 |
|---|---|---|---|---|---|---|---|---|---|---|
| 6 | 23년 | 측벽부 | 타일균열 | | | | 15 | 15.00 | EA | |

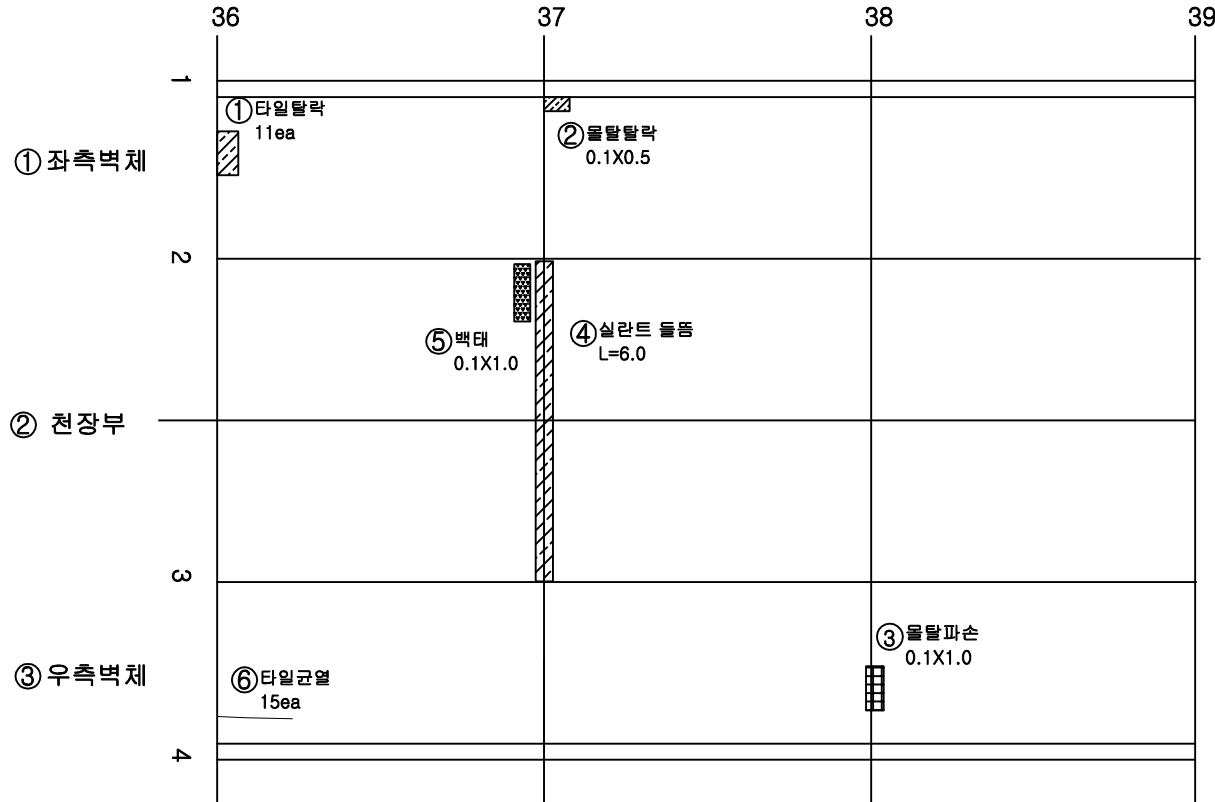
| 번호 | 구분 | 부재 | 손상내용 | 손상현황 | | | | | | 비고 |
|---|---|---|---|---|---|---|---|---|---|---|
| 4 | 23년 | 천장부 | 균열 | 0.1 | 3.0 | | 1 | 3.00 | m | |
