남양6배수지(기존) 1지 상부슬래브

2025년 화성시 상수도시설물(배수지, 가압장) 안전점검용역

경기도 화성시 맑은물사업소

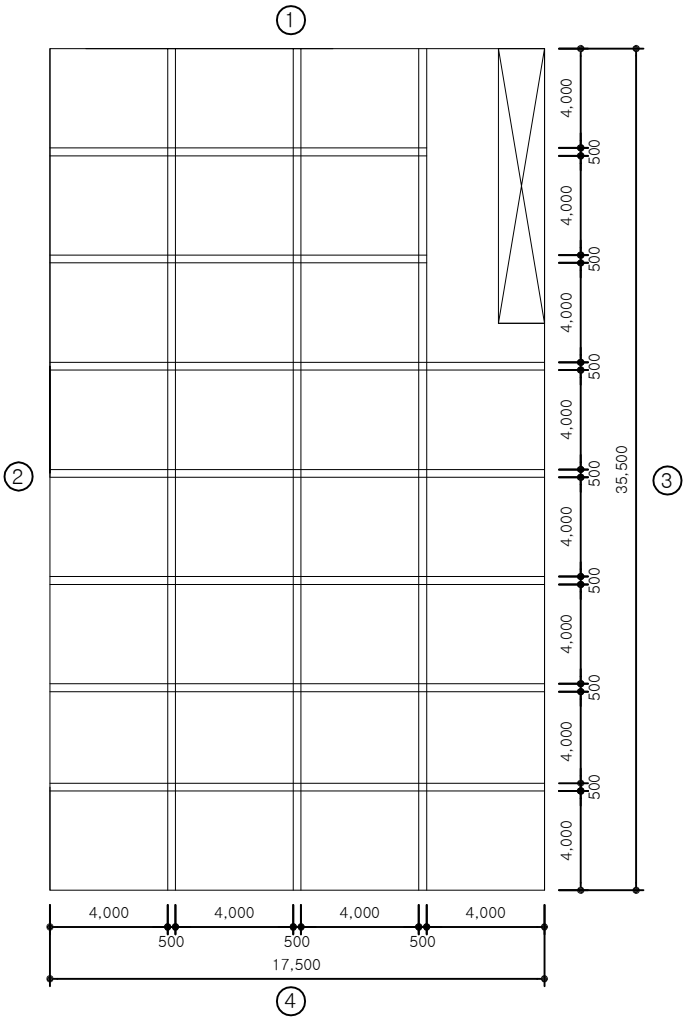
| 손상 집계 표 | | 손상 크기 | | | | | 손상<br>수량 | 단위 | 비고 |
|---|---|---|---|---|---|---|---|---|---|
| 1 | 상태양호 | | | | | | | | |

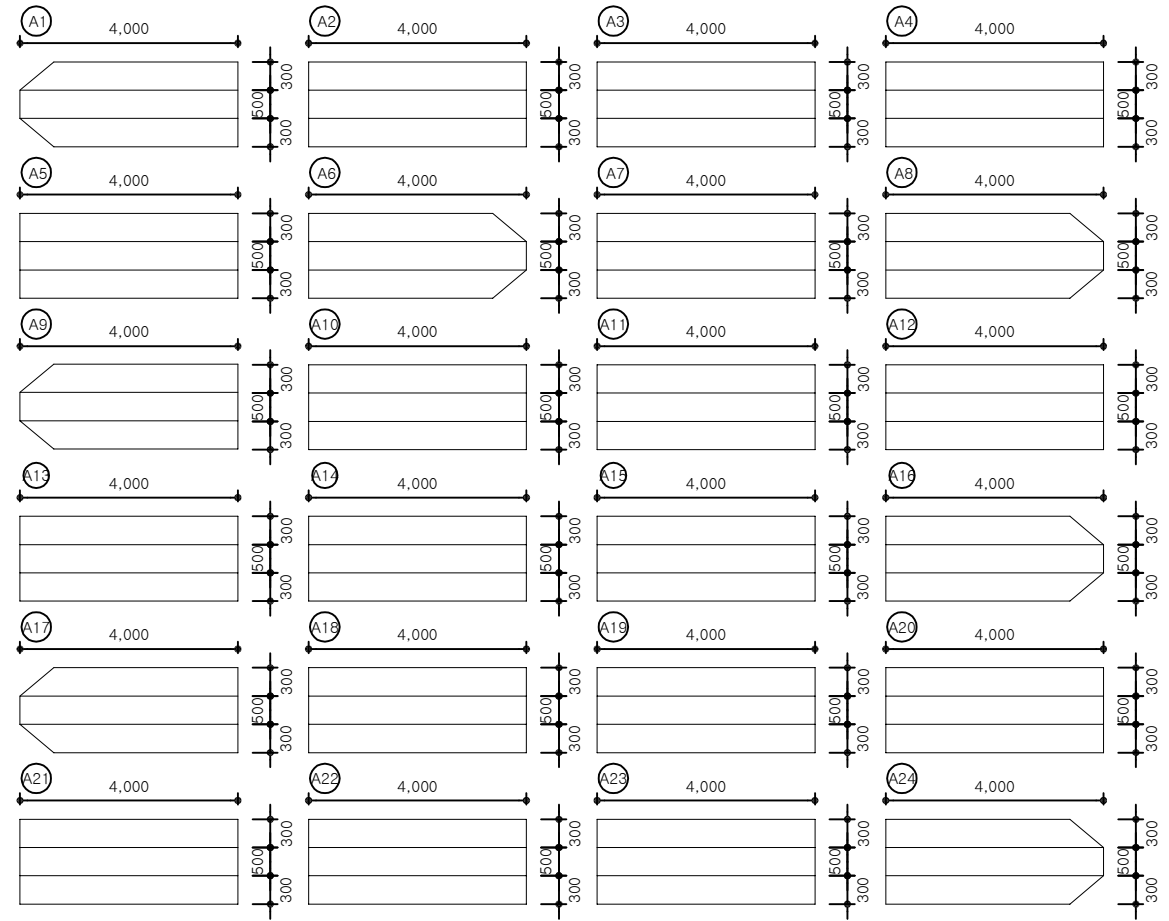
# 남양6배수지(기준) 1지 보(1)

| 손상 집계표 | | 손상 크기 | | | | | 손상<br>수량 | 단위 | 비고 |
|---|---|---|---|---|---|---|---|---|---|
| 1 | 상태양호 | | | | | | | | |

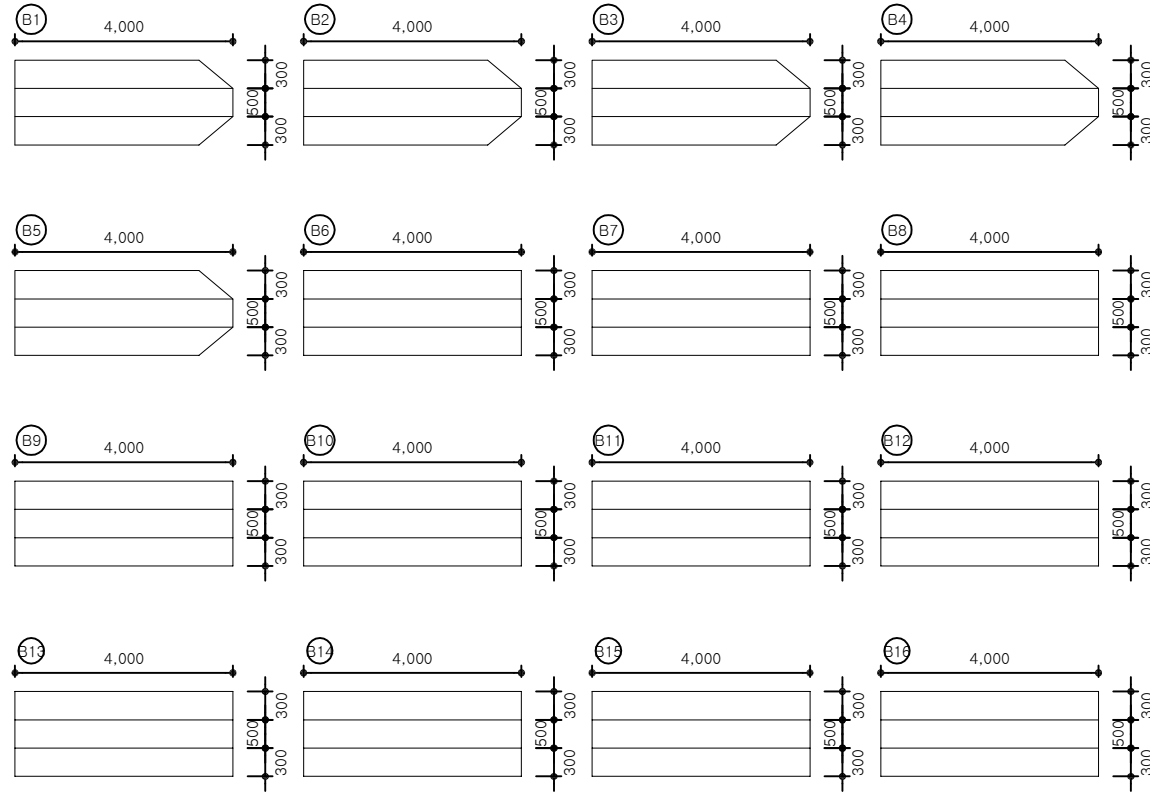
# 남양6배수지(기존) 1지 보(2)

| No. | 손상 내용 | 손상 크기 | | | | | 손상<br>수량 | 단위 | 비고 |
|---|---|---|---|---|---|---|---|---|---|
| 1 | 상태양호 | | | | | | | | |
