상주영천고속도로 2024~2025년 시설물 안전점검 용역  
(2025년 하반기 정밀안전점검)

# 외 관 조 사 망 도

산하교

2025.12

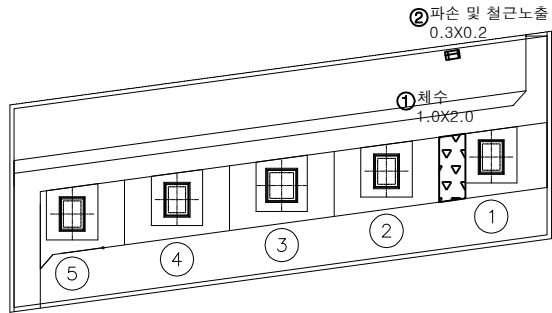
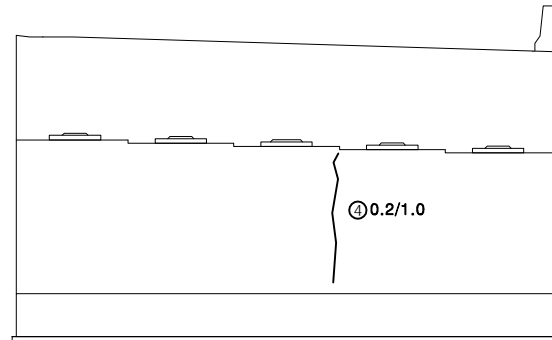
| 번호 | 구분 | 부재 | 손상내용 | 손상현황 | | | | | 비고 |
|---|---|---|---|---|---|---|---|---|---|
| 3 | 25하 | 교대 | 균열 (0.3mm미만) | 0.2 | 1.0 | | 1.00 | m | 1 |

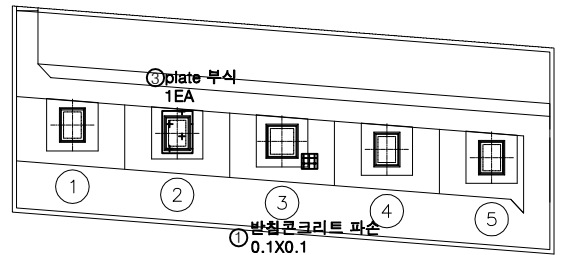
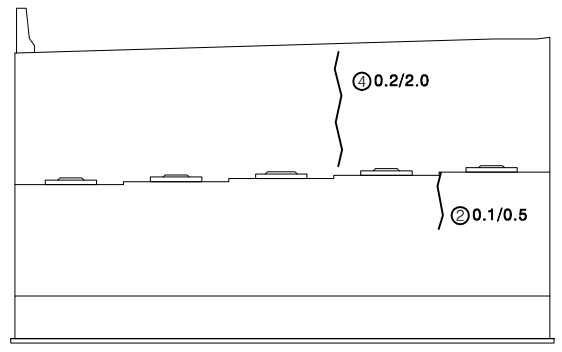
| 번호 | 구분 | 부재 | 손상내용 | 손상현황 | | | | | | 비 고 |
|---|---|---|---|---|---|---|---|---|---|---|
| 2 | 19하 | 교대 | 균열(0.3mm미만) | 0.1 | 0.5 | | 0.50 | m | 1 | |
| 3 | 23하 | 교량받침 | plate 부식 | | | | 1.00 | EA | 1 | |
| 4 | 23하 | 교대 | 균열(0.3mm미만) | 0.2 | 2.0 | | 2.00 | m | 1 | |

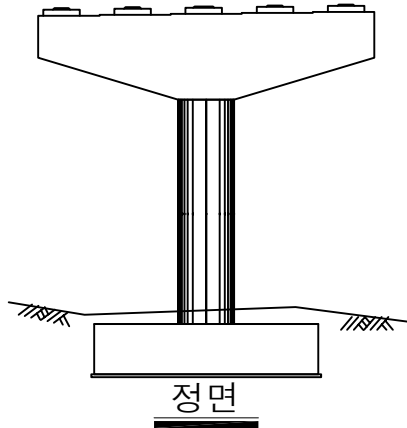
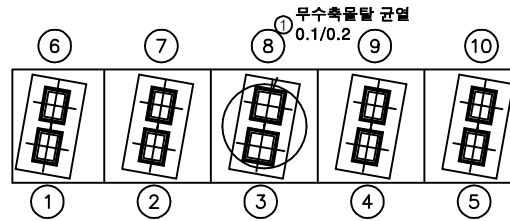
| 번호 | 구분 | 부재 | 손상내용 | 손상현황 | | | | | 비 고 |
|---|---|---|---|---|---|---|---|---|---|
| 1 | 19하 | 교량받침 | 무수축물탈 균열 | 0.1 | 0.2 | | 0.20 | m | 1 |
| 2 | 19하 | 교각 | 균열(0.3mm미만) | 0.2 | 0.5 | | 0.50 | m | 1 |

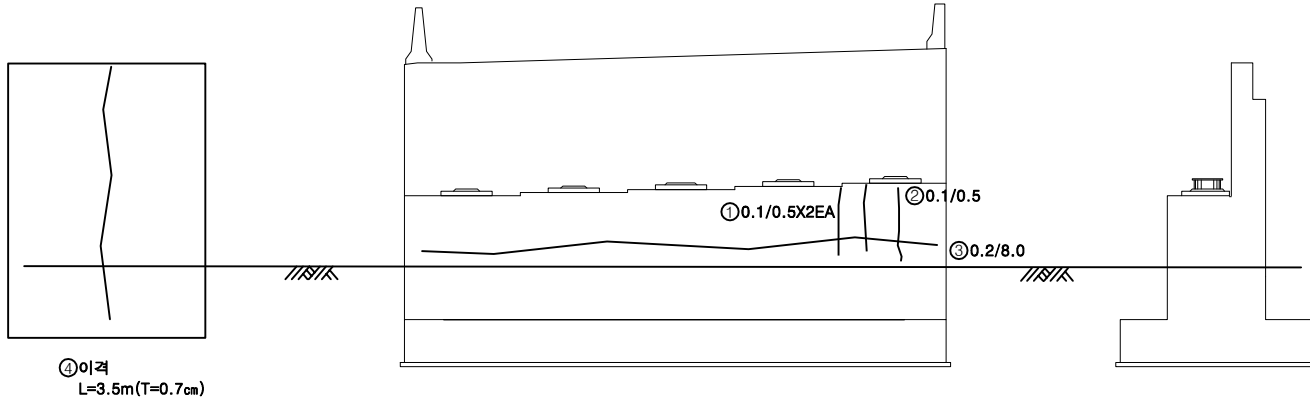
평면도

④ 이격  
L=3.5m(T=0.7cm)

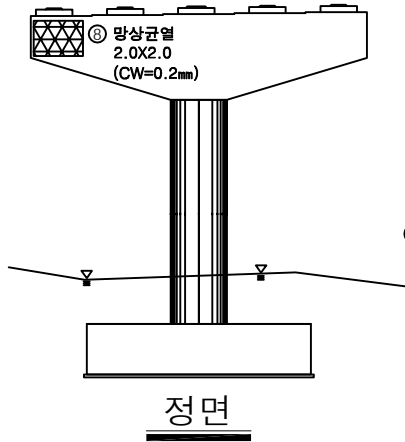
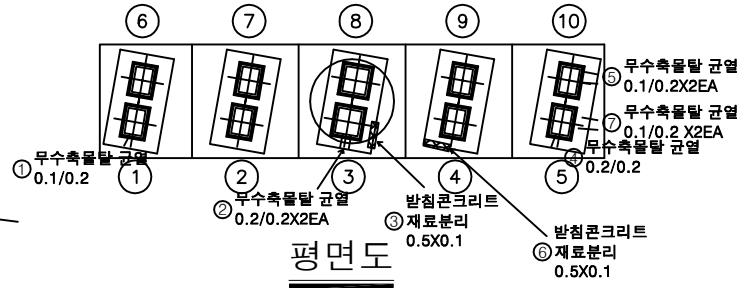
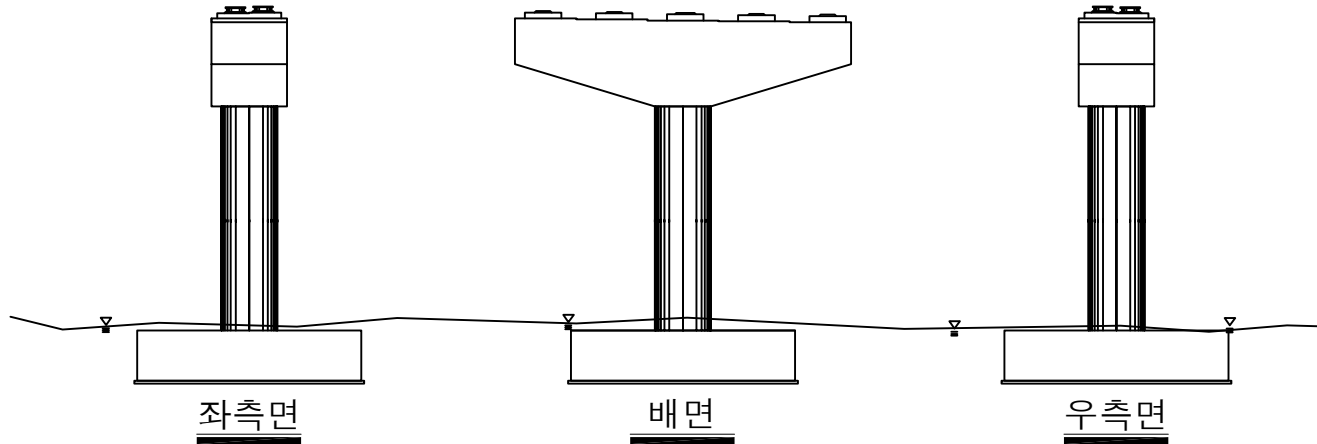
| 번호 | 구분 | 부재 | 손상내용 | 손상현황 | | | | | 비고 |
|---|---|---|---|---|---|---|---|---|---|
| 1 | 19하 | 교량받침 | 무수축물탈 균열 | 0.1 | 0.2 | | 0.20 | m | 1 |

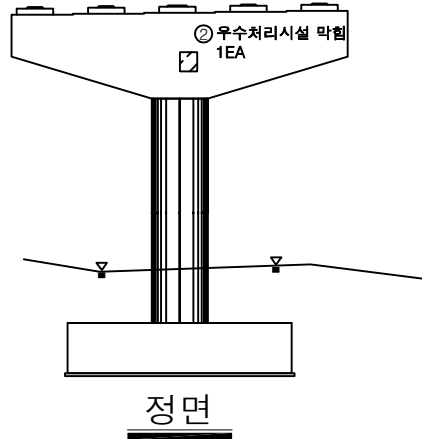
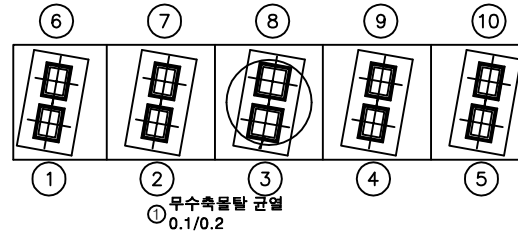
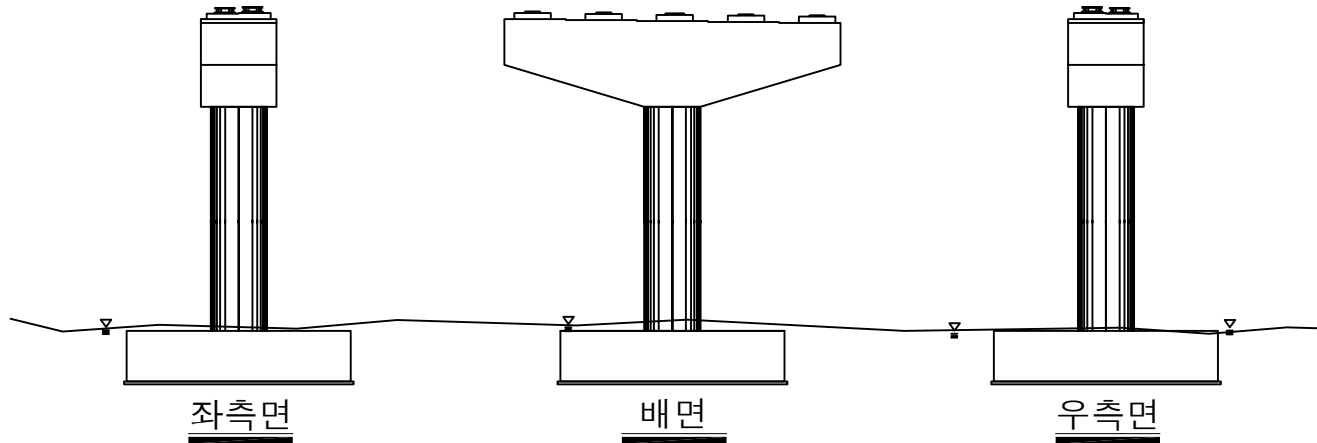
| 번호 | 구분 | 부재 | 손상내용 | 손상현황 | | | | | 비고 |
|---|---|---|---|---|---|---|---|---|---|
| 1 | 19하 | 교각 | 균열(0.3mm미만) | 0.2 | 0.5 | | 2.00 | m | 4 |
| 2 | 19하 | 교량받침 | 무수축물탈 균열 | 0.1 | 0.2 | | 0.20 | m | 1 |
| 6 | 23하 | 교각 | 균열(0.3mm미만) | 0.2 | 0.5 | | 1.00 | m | 2 |
