상주영천고속도로 2024~2025년 시설물 안전점검 용역  
(2025년 하반기 정밀안전점검)

# 외 관 조 사 망 도

대성교

2025.12

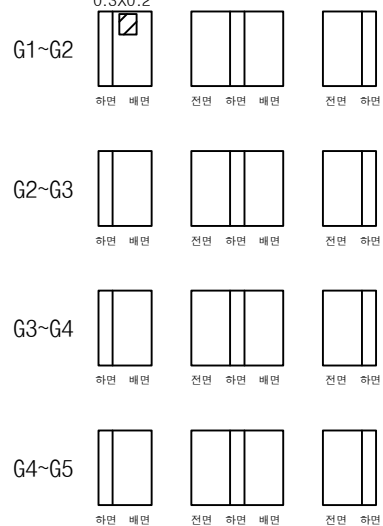
CB4

① 충분리  
0.3X0.2

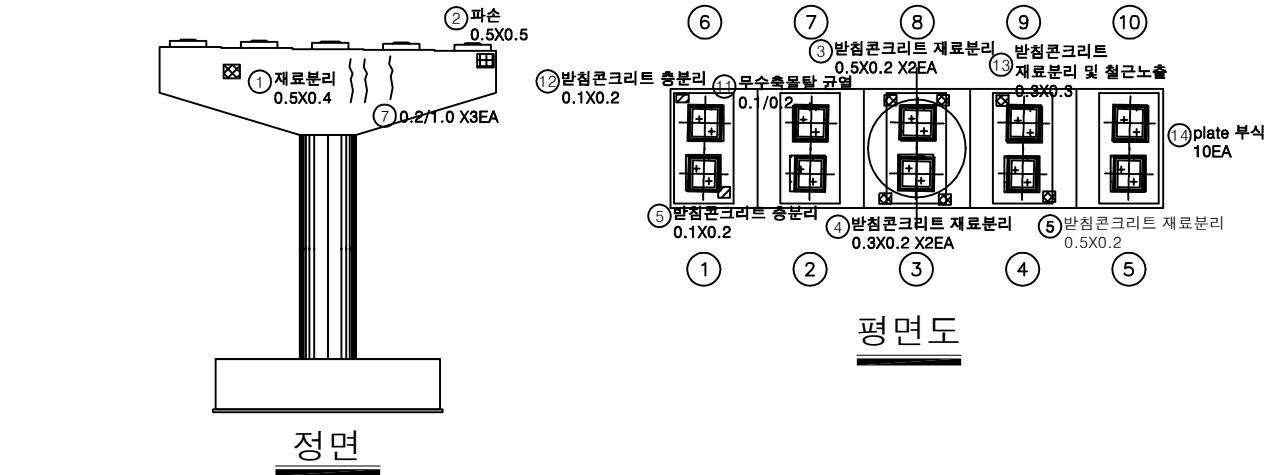
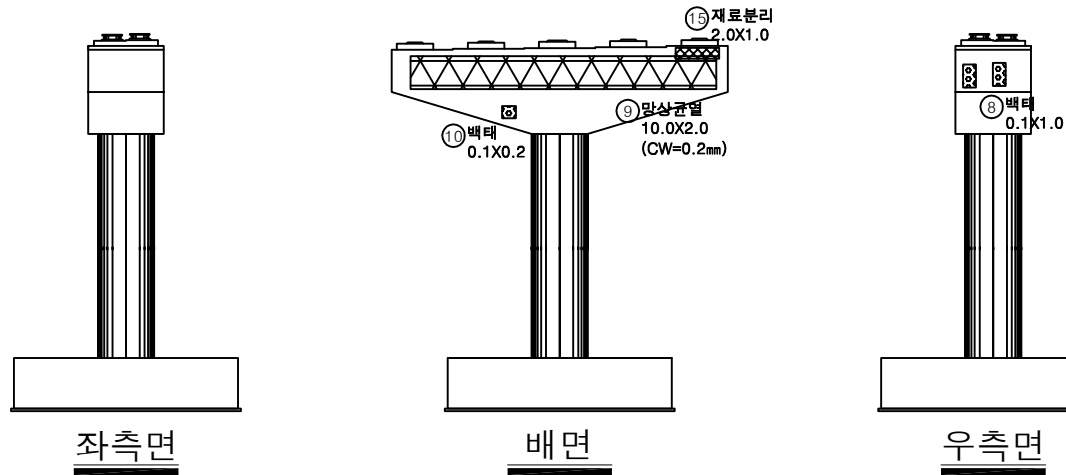
| 번호 | 구분 | 부재 | 손상내용 | 손상현황 | | | | | 비고 |
|---|---|---|---|---|---|---|---|---|---|
| 7 | 23하 | 교각 | 균열 (0.3mm미만) | 0.2 | 1.0 | | 3.00 | m | 3 |
| 9 | 25하 | 교각 | 망상균열 | 0.2 | 10.0 | 2.0 | 20.00 | m <sup>2</sup> | 1 |
| 11 | 25하 | 교량받침 | 무수축물탈 균열 | 0.1 | 0.2 | | 0.20 | m | 1 |
| 14 | 25하 | 교량받침 | plate 부식 | | | | 10.00 | EA | 10 |

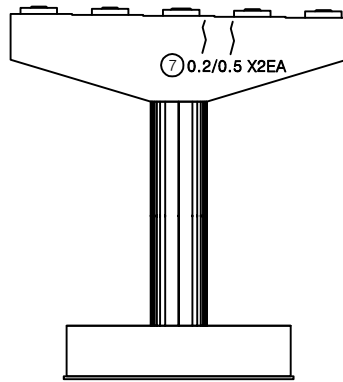
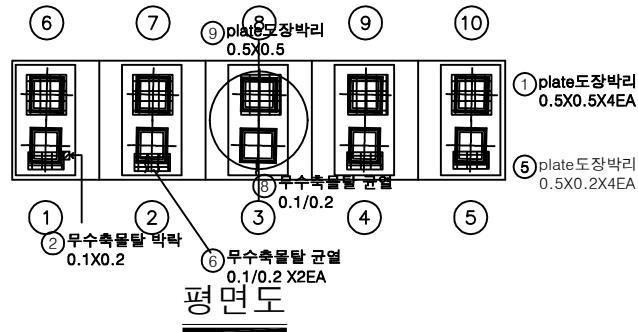
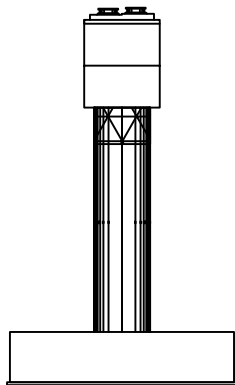
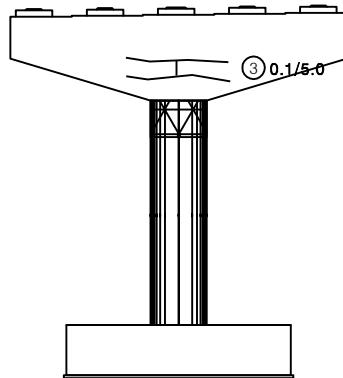
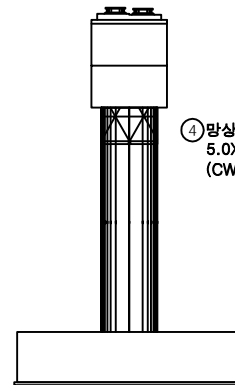
| 번호 | 구분 | 부재 | 손상내용 | 손상현황 | | | | | 비고 |
|---|---|---|---|---|---|---|---|---|---|
| 3 | 19하 | 교각 | 균열(0.3mm미만) | 0.1 | 5.0 | | 5.00 | m | 1 |
| 4 | 19하 | 교각 | 망상균열 | 0.2 | 5.0 | 1.0 | 5.00 | m <sup>2</sup> | 1 |
| 6 | 23하 | 교량받침 | 무수축물탈 균열 | 0.1 | 0.2 | | 0.40 | m | 2 |
| 7 | 23하 | 교각 | 균열(0.3mm미만) | 0.2 | 0.5 | | 1.00 | m | 2 |
| 8 | 23하 | 교량받침 | 무수축물탈 균열 | 0.1 | 0.2 | | 0.20 | m | 1 |

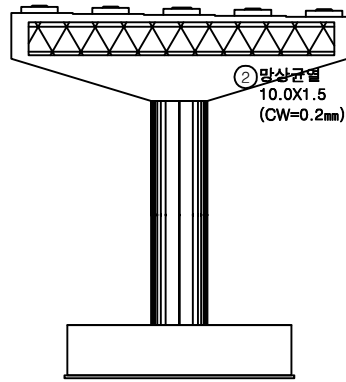
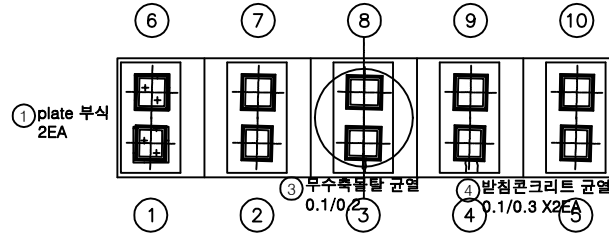
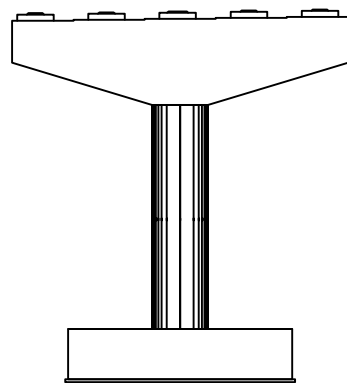
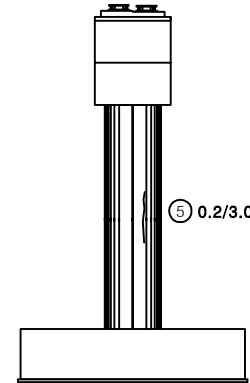
| 번호 | 구분 | 부재 | 손상내용 | 손상현황 | | | | | 비 고 |
|---|---|---|---|---|---|---|---|---|---|
| 1 | 23하 | 교량받침 | plate 부식 | | | | 2.00 | EA | 2 |
| 2 | 23하 | 교각 | 망상균열 | 0.2 | 10.0 | 1.5 | 15.00 | m | 1 |
| 3 | 23하 | 교량받침 | 무수축물탈 균열 | 0.1 | 0.2 | | 0.20 | m | 1 |
| 4 | 23하 | 교량받침 | 받침콘크리트 균열 | 0.1 | 0.3 | | 0.60 | m | 2 |
| 5 | 25하 | 교각 | 균열(0.3mm미만) | 0.2 | 3.0 | | 3.00 | m | 1 |
