상주영천고속도로 2024~2025년 시설물 안전점검 용역  
(2025년 하반기 정밀안전점검)

# 외 관 조 사 망 도

반정교

2025.12

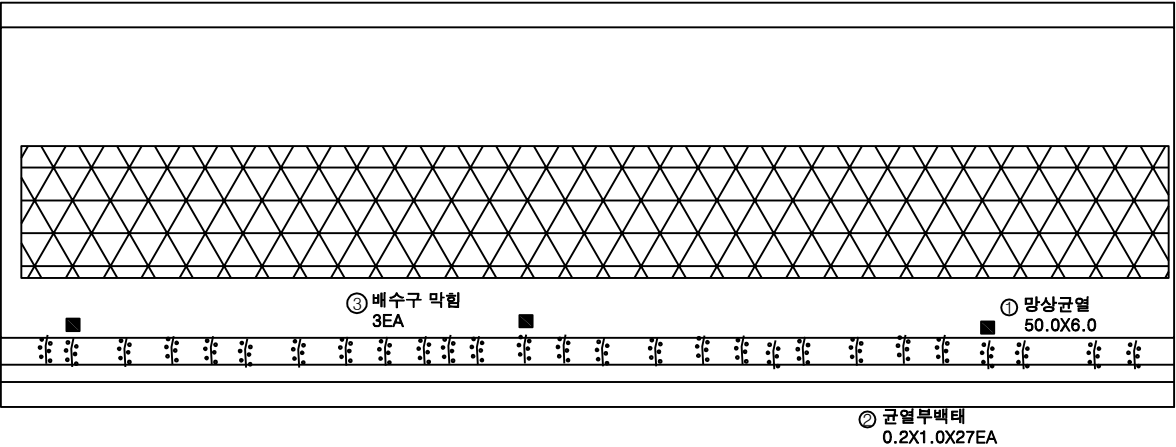
| 번호 | 구분 | 부재 | 손상내용 | 손상현황 | | | | | | 비 고 |
|---|---|---|---|---|---|---|---|---|---|---|
| 1 | 19하 | 교면포장 | 포장 망상균열 | | 50.0 | 6.0 | 300.00 | m <sup>2</sup> | 1 | |
| 2 | 20하 | 방호벽 | 균열부백태 | | 0.1 | 1.5 | 1.95 | m <sup>2</sup> | 13 | |

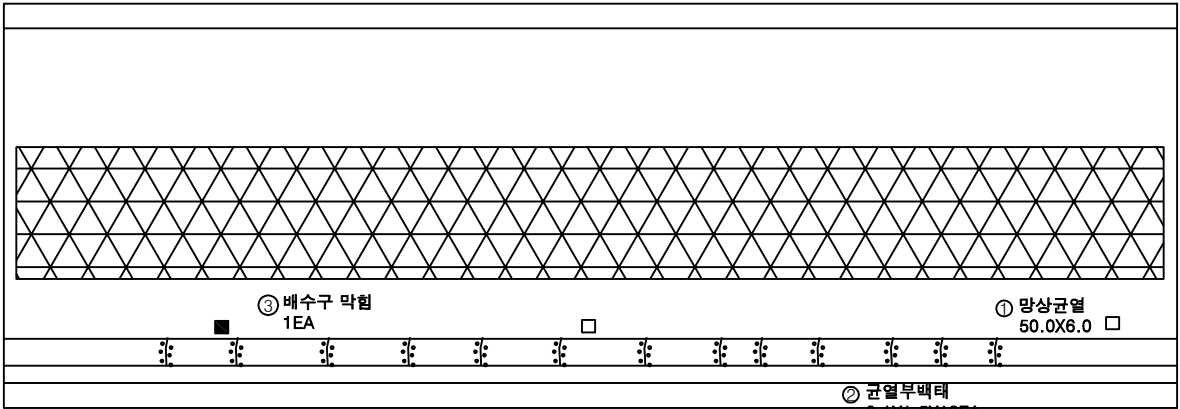
| 번호 | 구분 | 부재 | 손상내용 | 손상현황 | | | | | | 비 고 |
|---|---|---|---|---|---|---|---|---|---|---|
| 1 | 19하 | 교면포장 | 포장 망상균열 및 재료분리 | | 50.0 | 6.0 | 300.00 | m <sup>2</sup> | 1 | |
| 2 | 21하 | 방호벽 | 균열부백태 | | 0.1 | 1.5 | 1.50 | m <sup>2</sup> | 10 | |

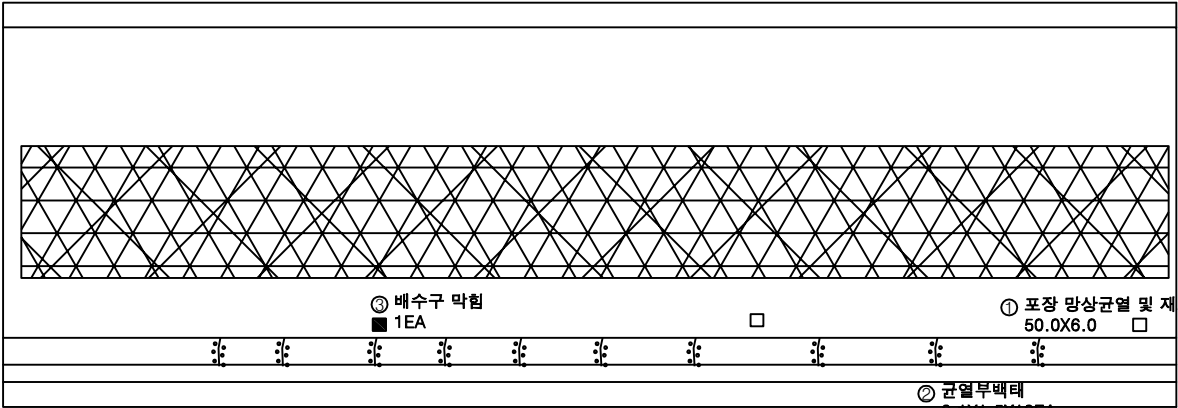
| 번호 | 구분 | 부재 | 손상내용 | 손상현황 | | | | | | 비 고 |
|---|---|---|---|---|---|---|---|---|---|---|
| 1 | 19하 | 교면포장 | 포장 망상균열 및 재료분리 | | 50.0 | 6.0 | 300.00 | m <sup>2</sup> | 1 | |
| 2 | 24하 | 방호벽 | 균열부백태 | | 0.1 | 1.5 | 1.50 | m <sup>2</sup> | 10 | |

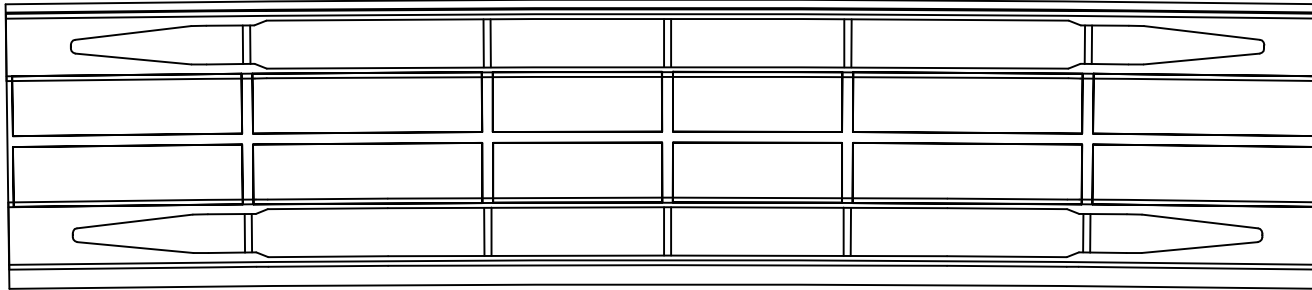
| 번호 | 구분 | 부재 | 손상내용 | 손상현황 | | | | | | 비고 |
|---|---|---|---|---|---|---|---|---|---|---|
| 1 | 21하 | 바닥판 | 균열부백태 | | 0.1 | 1.0 | 0.10 | m <sup>2</sup> | 1 | |

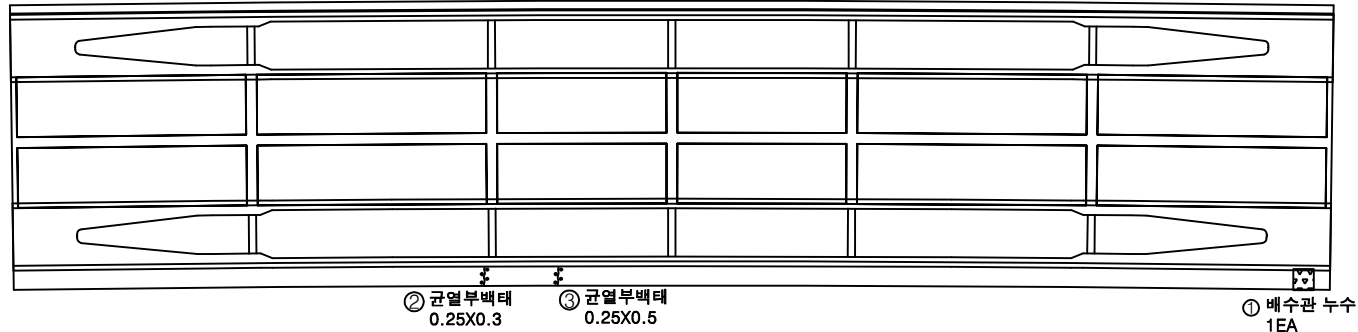
| 번호 | 구분 | 부재 | 손상내용 | 손상현황 | | | | | | 비고 |
|---|---|---|---|---|---|---|---|---|---|---|
| 1 | 25하 | 바닥판 | 균열부백태 | | 0.25 | 0.7 | 0.525 | m <sup>2</sup> | 3 | |
| 2 | 25하 | 바닥판 | 데크플레이트 균열 | 0.1 | 1.5 | | 6.00 | m | 4 | |
