상주영천고속도로 2024~2025년 시설물 안전점검 용역  
(2025년 하반기 정밀안전점검)

# 외 관 조 사 망 도

낙동JCT교

2025.12

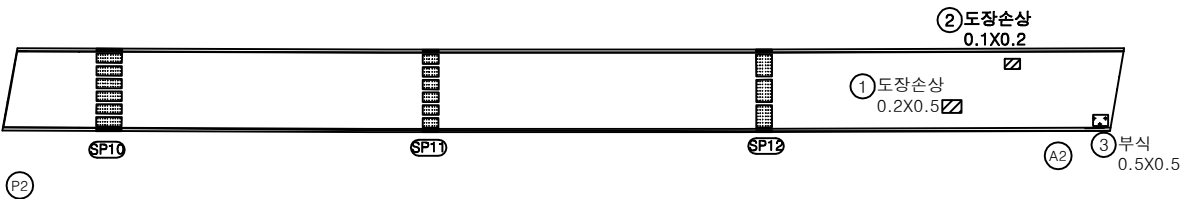
하면

| 번호 | 구분 | 부재 | 손상내용 | 손상현황 | | | | | | 비 고 |
|---|---|---|---|---|---|---|---|---|---|---|
| 1 | 19하 | 거더외부 | 도장손상 | | 0.2 | 0.5 | 0.10 | m <sup>2</sup> | 1 | |
| 2 | 25하 | 거더외부 | 도장손상 | | 0.1 | 0.2 | 0.02 | m <sup>2</sup> | 1 | |
| 3 | 25하 | 거더외부 | 부식 | | 0.5 | 0.5 | 0.25 | m <sup>2</sup> | 1 | |

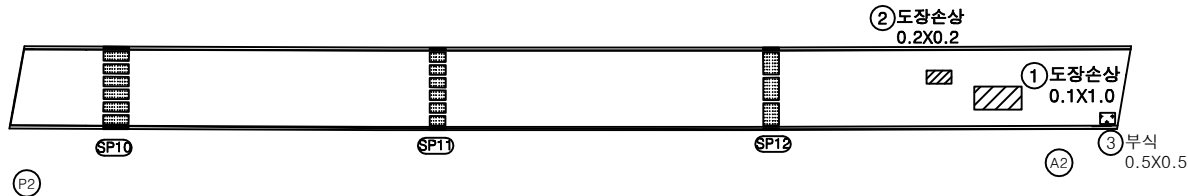
하면

| 번호 | 구분 | 부재 | 손상내용 | 손상현황 | | | | | | 비 고 |
|---|---|---|---|---|---|---|---|---|---|---|
| 1 | 19하 | 거더외부 | 도장손상 | | 0.1 | 1.0 | 0.10 | m <sup>2</sup> | 1 | |
| 2 | 25하 | 거더외부 | 도장손상 | | 0.2 | 0.2 | 0.04 | m <sup>2</sup> | 1 | |
