상주영천고속도로 2024~2025년 시설물 안전점검 용역  
(2025년 하반기 정밀안전점검)

# 외 관 조 사 망 도

양지교

2025.12

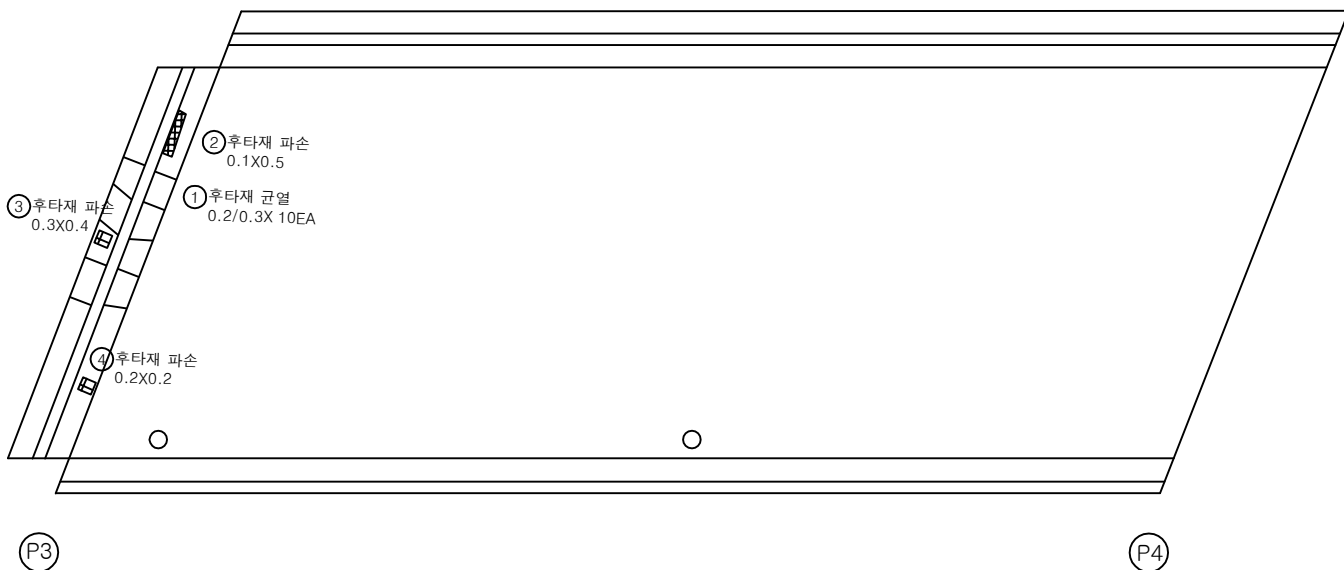
## 손상물량표

| 번호 | 구분 | 부재 | 손상내용 | 손상현황 | | | | | | 비고 |
|---|---|---|---|---|---|---|---|---|---|---|
| 1 | 19하 | 신축이음 | 후타재 균열 | 0.2 | 0.3 | | 3.00 | m | 10 | |

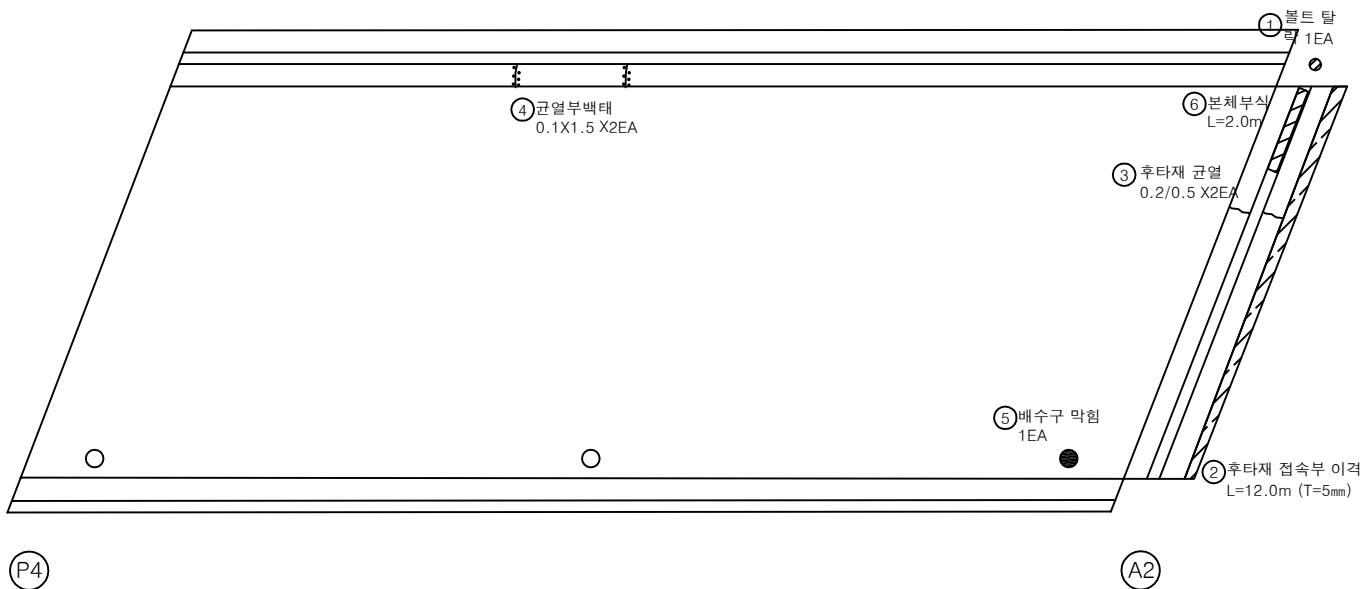
| 번호 | 구분 | 부재 | 손상내용 | 손상현황 | | | | | 비고 |
|---|---|---|---|---|---|---|---|---|---|
| 3 | 25상 | 신축이음 | 후타재 균열 | 0.2 | 0.5 | | 1.00 | m | 2 |
| 4 | 25하 | 방호벽 | 균열부백태 | | 0.1 | 1.5 | 0.30 | m <sup>2</sup> | 2 |
| 6 | 25하 | 신축이음 | 본체 부식 | | 2.0 | | 2.00 | m | 1 |

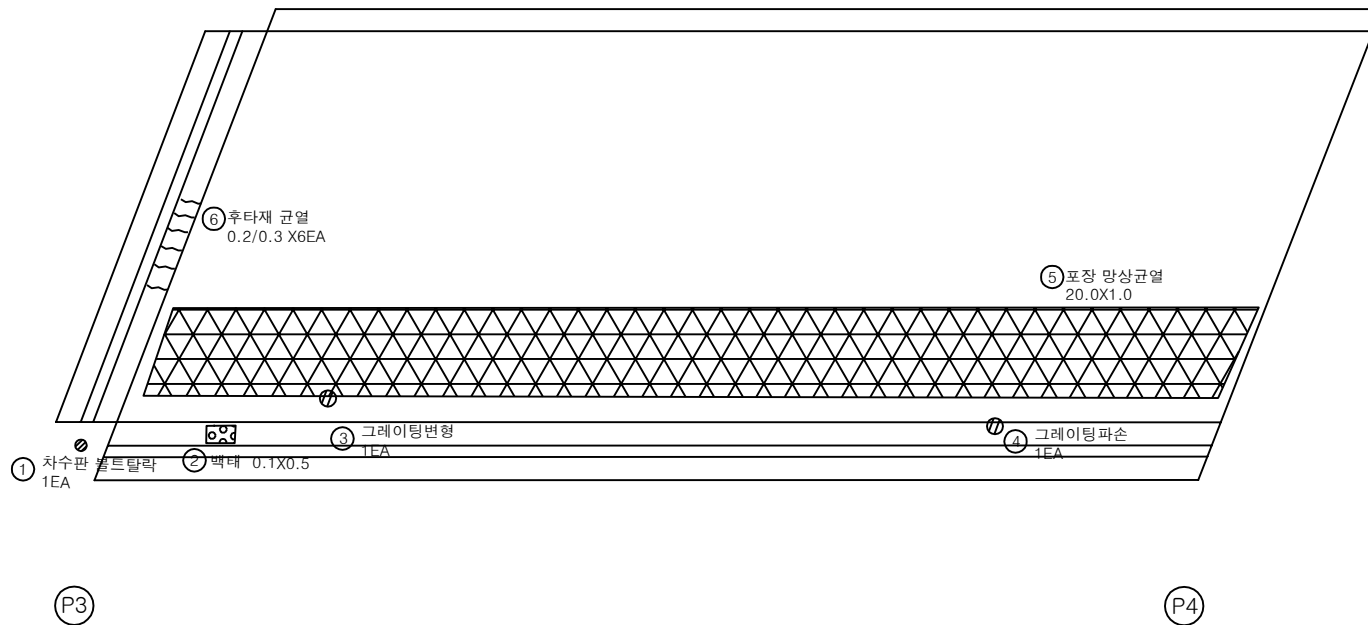
영천방향

| 번호 | 구분 | 부재 | 손상내용 | 손상현황 | | | | | 비고 |
|---|---|---|---|---|---|---|---|---|---|
| 5 | 23하 | 교면포장 | 포장 망상균열 | | 20.0 | 1.0 | 20.00 | m | 1 |
| 6 | 23하 | 신축이음 | 후타재 균열 | 0.2 | 0.3 | | 1.80 | m | 6 |
