상주영천고속도로 2024~2025년 시설물 안전점검 용역  
(2025년 하반기 정밀안전점검)

# 외 관 조 사 망 도

낙동강대교

2025.12

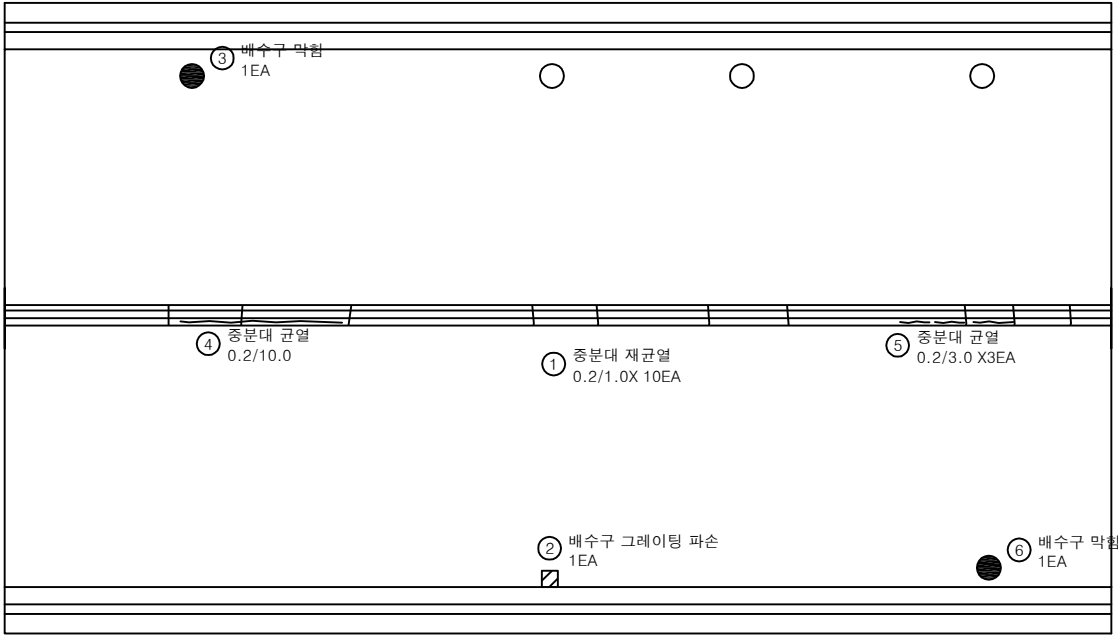
| 번호 | 구분 | 부재 | 손상내용 | 손상현황 | | | | | | 비고 |
|---|---|---|---|---|---|---|---|---|---|---|
| 1 | 19하 | 중분대 | 중분대 재균열 | 0.2 | 1.0 | | 10.00 | m | 10 | |
| 4 | 25하 | 중분대 | 중분대 균열 | 0.2 | 10.0 | | 10.00 | m | 1 | |
| 5 | 25하 | 중분대 | 중분대 균열 | 0.2 | 3.0 | | 9.00 | m | 3 | |

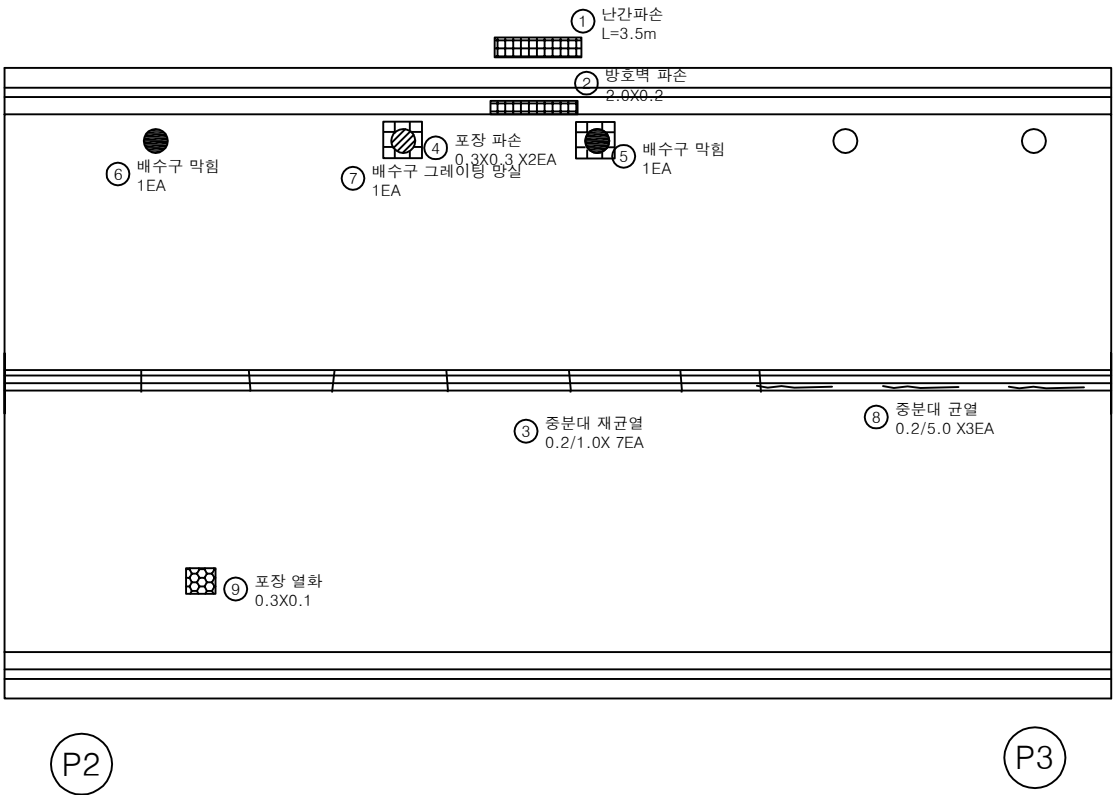
| 번호 | 구분 | 부재 | 손상내용 | 손상현황 | | | | | | 비 고 |
|---|---|---|---|---|---|---|---|---|---|---|
| 3 | 19하 | 중분대 | 중분대 재균열 | 0.2 | 1.0 | | 7.00 | m | 7 | |
| 8 | 25하 | 중분대 | 중분대 균열 | 0.2 | 5.0 | | 15.00 | m | 3 | |

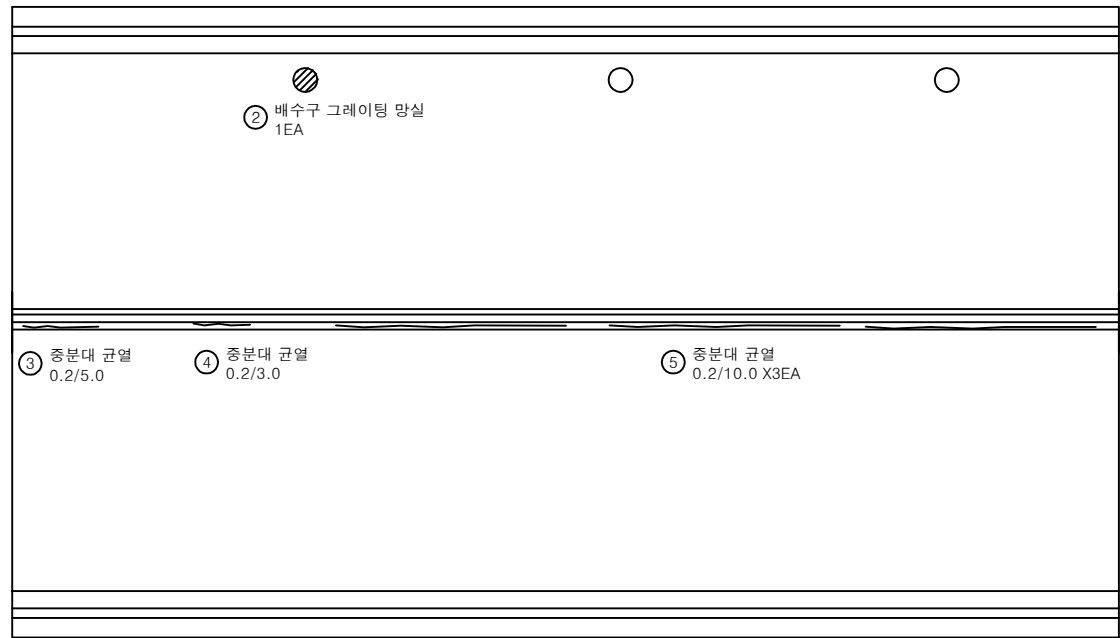
| 번호 | 구분 | 부재 | 손상내용 | 손상현황 | | | | | | 비고 |
|---|---|---|---|---|---|---|---|---|---|---|
| 3 | 25하 | 중분대 | 중분대 균열 | 0.2 | 5.0 | | 5.00 | m | 1 | |
| 4 | 25하 | 중분대 | 중분대 균열 | 0.2 | 3.0 | | 3.00 | m | 1 | |
| 5 | 25하 | 중분대 | 중분대 균열 | 0.2 | 10.0 | | 30.00 | m | 3 | |

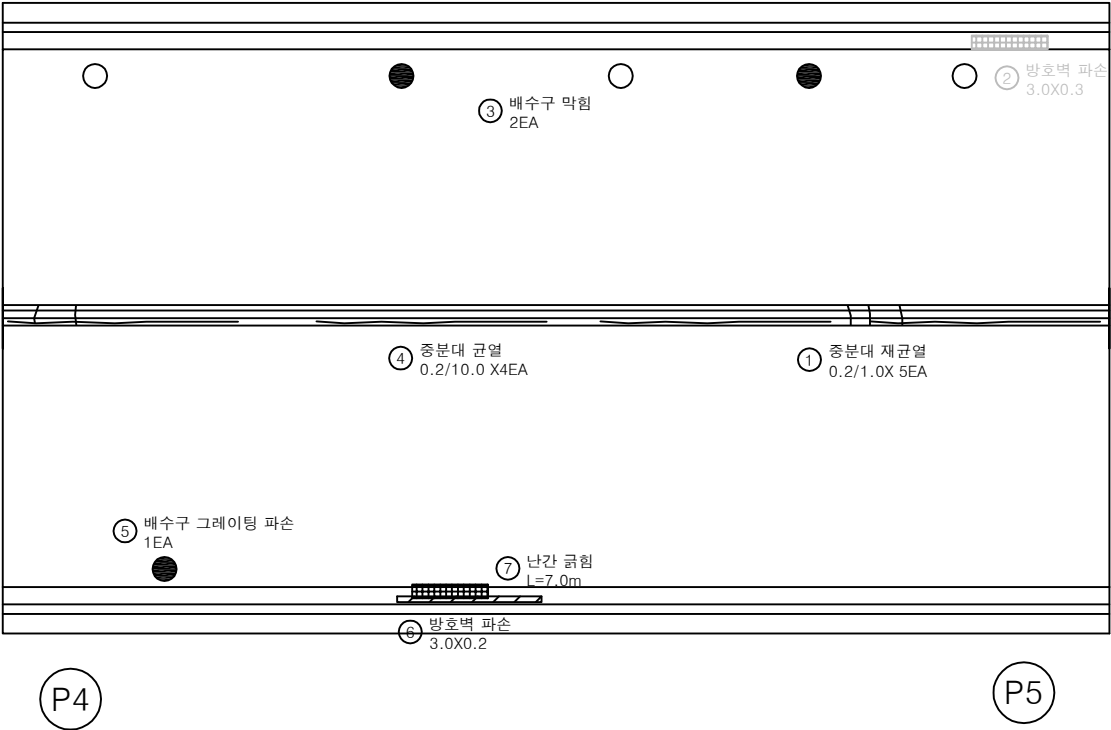
| 번호 | 구분 | 부재 | 손상내용 | 손상현황 | | | | | | 비고 |
|---|---|---|---|---|---|---|---|---|---|---|
| 1 | 19하 | 중분대 | 중분대 재균열 | 0.2 | 1.0 | | 5.00 | m | 5 | |
| 4 | 25하 | 중분대 | 중분대 균열 | 0.2 | 10.0 | | 40.00 | m | 4 | |

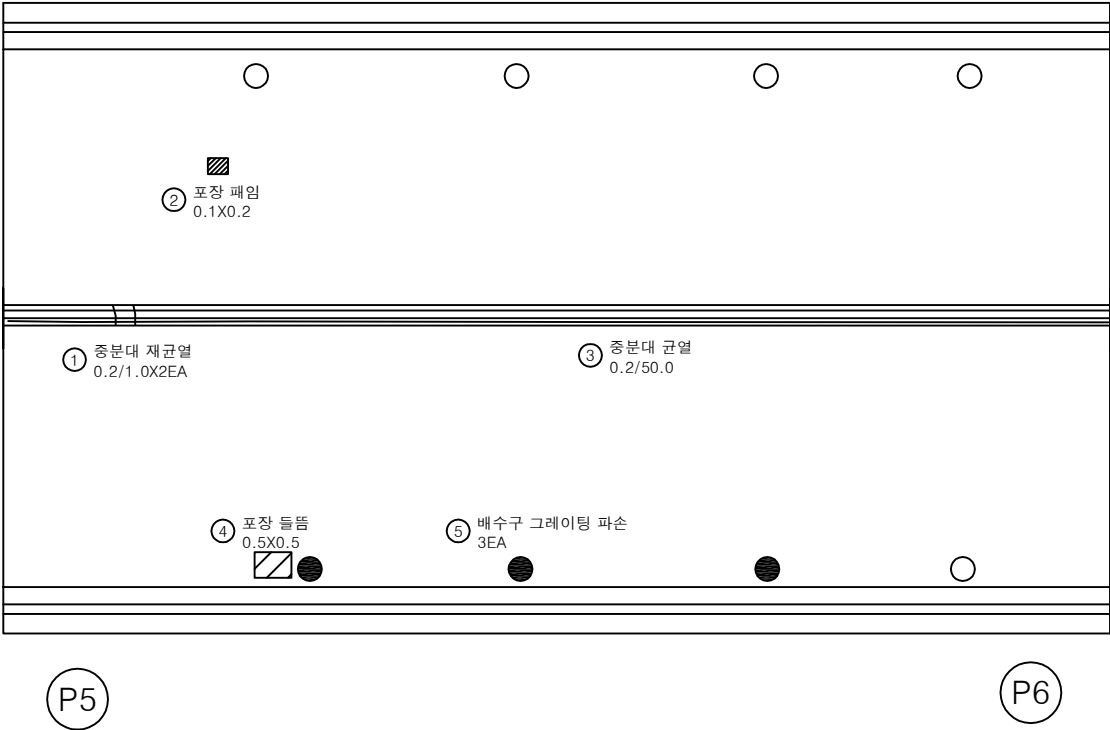
| 번호 | 구분 | 부재 | 손상내용 | 손상현황 | | | | | | 비고 |
|---|---|---|---|---|---|---|---|---|---|---|
| 1 | 19하 | 중분대 | 중분대 재균열 | 0.2 | 1.0 | | 2.00 | m | 2 | |
| 3 | 25하 | 중분대 | 중분대 균열 | 0.2 | 50.0 | | 50.00 | m | 1 | |

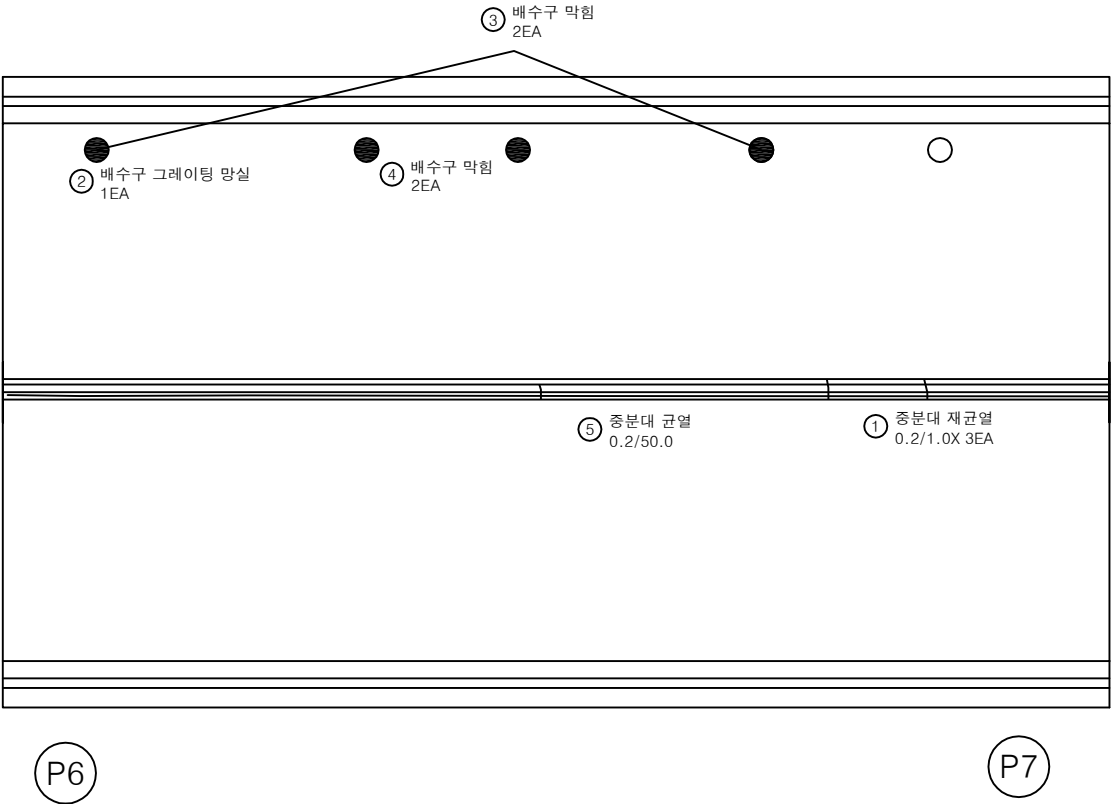
| 번호 | 구분 | 부재 | 손상내용 | 손상현황 | | | | | 비 고 |
|---|---|---|---|---|---|---|---|---|---|
| 1 | 19하 | 중분대 | 중분대 재균열 | 0.2 | 1.0 | | 3.00 | m | 3 |
| 5 | 25하 | 중분대 | 중분대 균열 | 0.2 | 50.0 | | 50.00 | m | 1 |

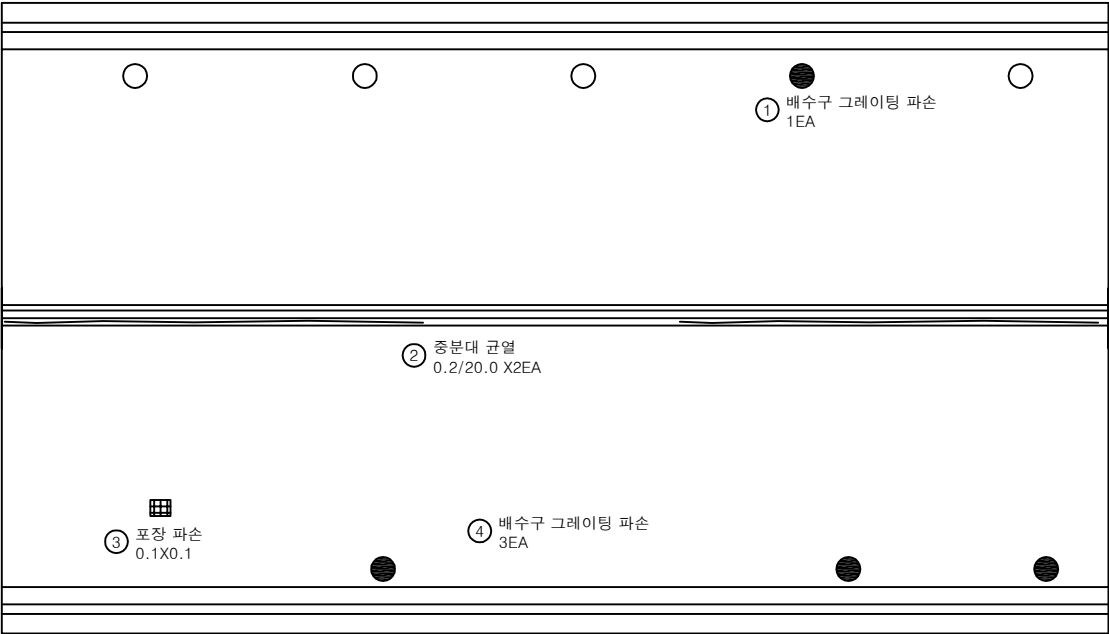
| 번호 | 구분 | 부재 | 손상내용 | 손상현황 | | | | | | 비고 |
|---|---|---|---|---|---|---|---|---|---|---|
| 2 | 25하 | 중분대 | 중분대 균열 | 0.2 | 20.0 | | 40.00 | m | 2 | |

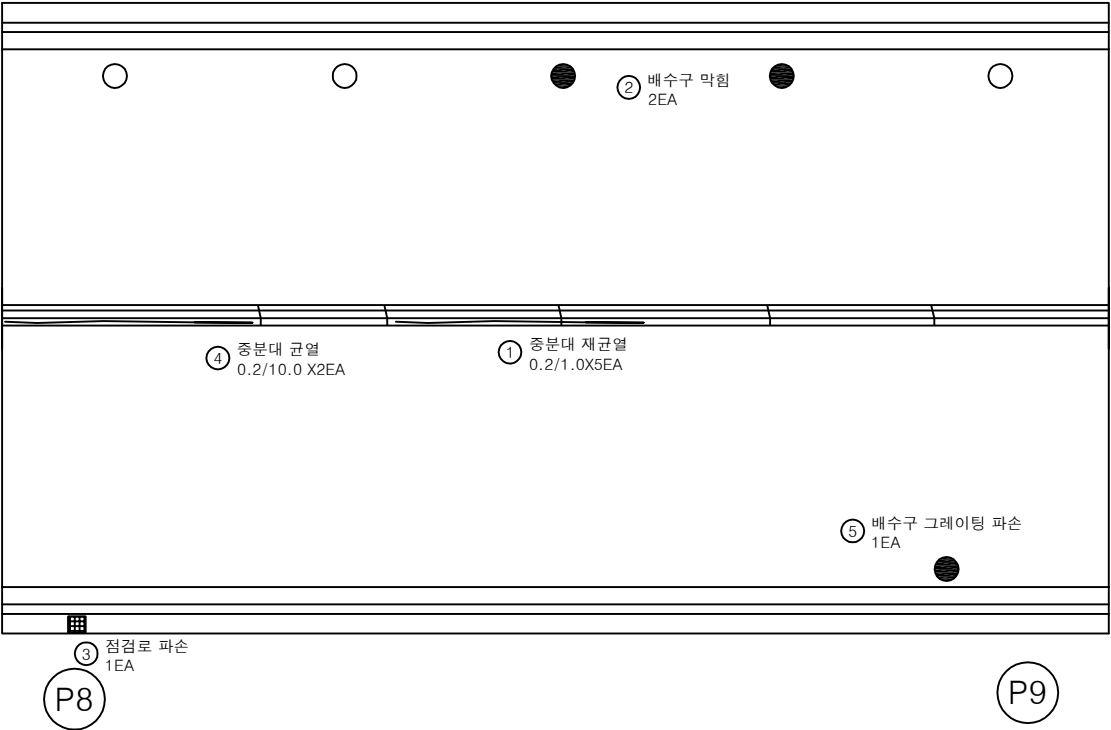
| 번호 | 구분 | 부재 | 손상내용 | 손상현황 | | | | | | 비 고 |
|---|---|---|---|---|---|---|---|---|---|---|
| 1 | 19하 | 중분대 | 중분대 재균열 | 0.2 | 1.0 | | 5.00 | m | 5 | |
| 4 | 25하 | 중분대 | 중분대 균열 | 0.2 | 10.0 | | 20.00 | m | 2 | |

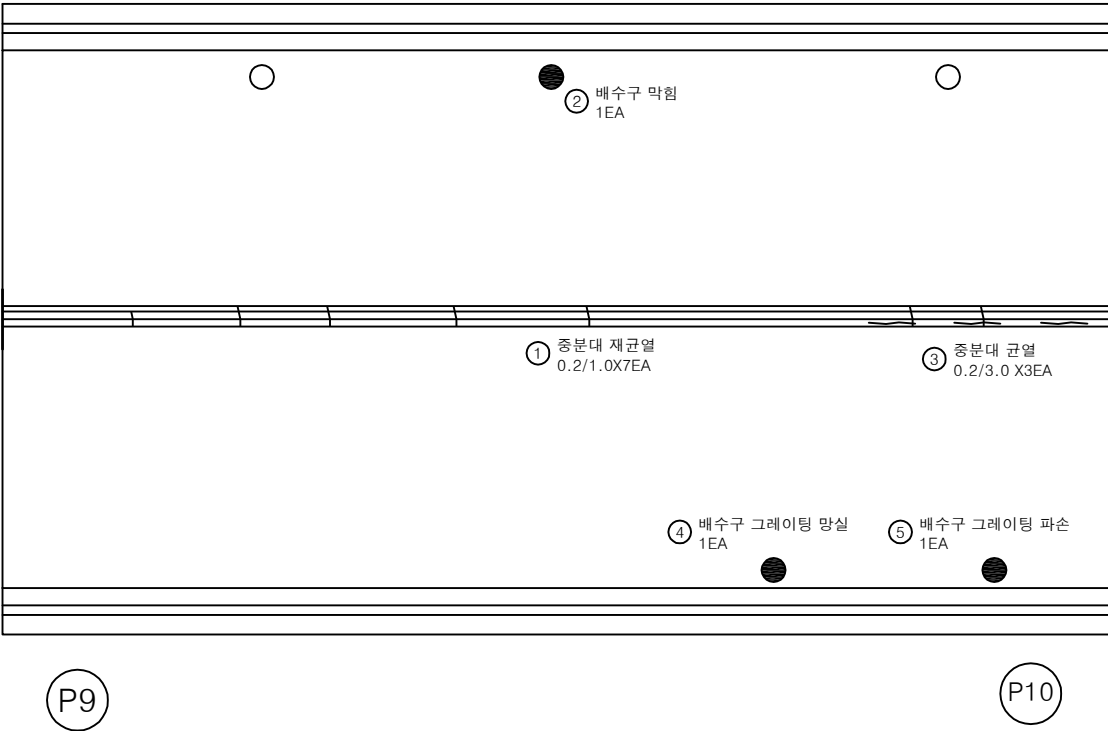
| 번호 | 구분 | 부재 | 손상내용 | 손상현황 | | | | | | 비 고 |
|---|---|---|---|---|---|---|---|---|---|---|
| 1 | 19하 | 중분대 | 중분대 재균열 | 0.2 | 1.0 | | 7.00 | m | 7 | |
| 3 | 25하 | 중분대 | 중분대 균열 | 0.2 | 3.0 | | 9.00 | m | 3 | |

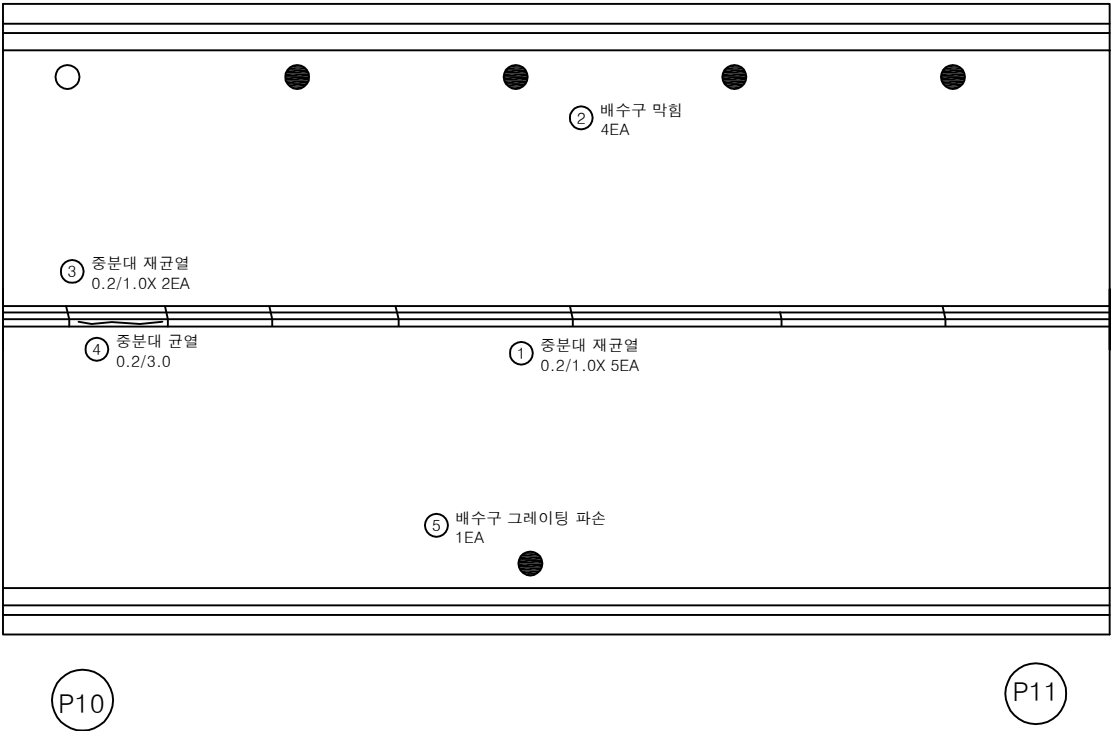
| 번호 | 구분 | 부재 | 손상내용 | 손상현황 | | | | | | 비 고 |
|---|---|---|---|---|---|---|---|---|---|---|
| 1 | 19하 | 중분대 | 중분대 재균열 | 0.2 | 1.0 | | 5.00 | m | 5 | |
| 3 | 25하 | 중분대 | 중분대 재균열 | 0.2 | 1.0 | | 2.00 | m | 2 | |
| 4 | 25하 | 중분대 | 중분대 균열 | 0.2 | 3.0 | | 3.00 | m | 1 | |

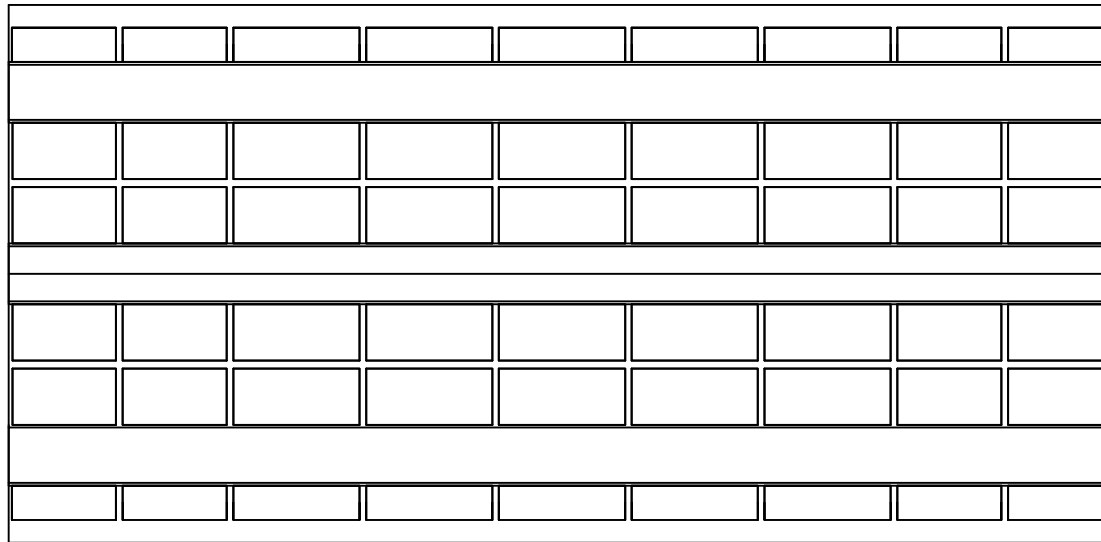
| 도면번호 | 13 |

| 번호 | 구분 | 부재 | 손상내용 | 손상현황 | | | | | | 비 고 |
|---|---|---|---|---|---|---|---|---|---|---|
| 1 | 21하 | 바닥판 | 균열부백태 | | 0.25 | 1.0 | 0.25 | m <sup>2</sup> | 1 | 손상증가 |
| 3 | 25하 | 바닥판 | 균열부백태 | | 0.2 | 0.3 | 0.06 | m <sup>2</sup> | 1 | |

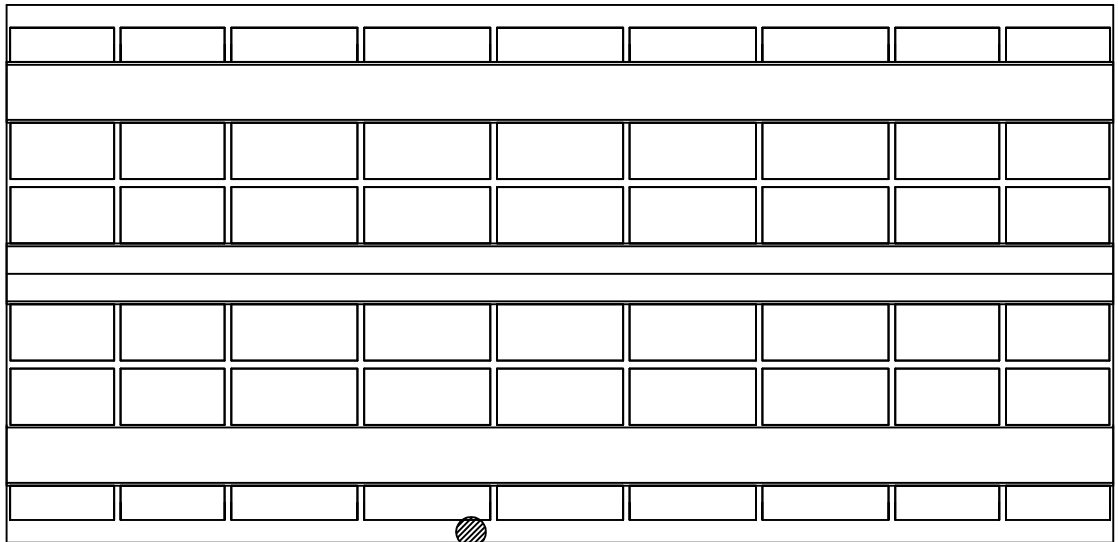
| 번호 | 구분 | 부재 | 손상내용 | 손상현황 | | | | | | 비고 |
|---|---|---|---|---|---|---|---|---|---|---|
| 1 | 19하 | 바닥판 | 균열(0.3mm이상) | 0.3 | 1.0 | | 2.00 | m | 2 | 21하 보수 |
| 2 | 21하 | 바닥판 | 균열부백태 | | 0.1 | 1.0 | 0.10 | m <sup>2</sup> | 1 | 25하 보수 |
| 4 | 25하 | 배수시설 | 배수관 이음부 누수 | | | | 1.00 | EA | 1 | |
| 5 | 25하 | 바닥판 | 균열부백태 | | 0.1 | 1.0 | 0.10 | m <sup>2</sup> | 1 | |
| 6 | 25하 | 바닥판 | 데크플레이트 균열 | 0.2 | 1.5 | | 1.50 | m | 1 | |

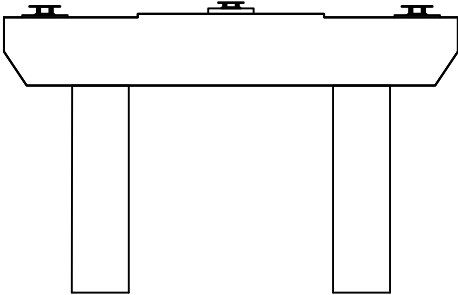
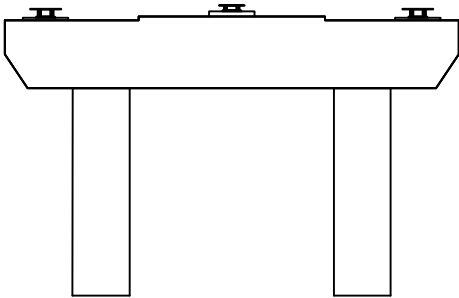
| 도면번호 | 107 |

| 번호 | 구분 | 부재 | 손상내용 | 손상현황 | | | | | | 비고 |
|---|---|---|---|---|---|---|---|---|---|---|
| 2 | 25하 | 교량방침 | 무수축물탈 균열 | 0.1 | 0.2 | | 0.20 | m | 1 | |
| 3 | 25하 | 교량방침 | 무수축물탈 균열 | 0.1 | 0.2 | | 0.20 | m | 1 | |
| 4 | 25하 | 교각 | 재균열(0.3mm미만) | 0.2 | 1.5 | | 1.50 | m | 1 | |
| 5 | 25하 | 교각 | 재균열(0.3mm미만) | 0.2 | 1.0 | | 2.00 | m | 2 | |

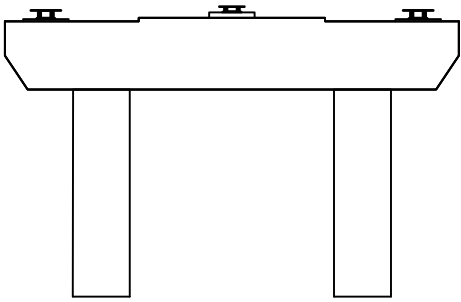
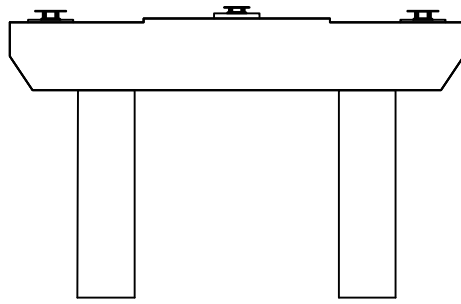
| 번호 | 구분 | 부재 | 손상내용 | 손상현황 | | | | | | 비고 |
|---|---|---|---|---|---|---|---|---|---|---|
| 2 | 19년 | 교량받침 | 무수축물탈 균열 | 0.1 | 0.1 | | 0.10 | m | 1 | 25% 보수 |
