상주영천고속도로 2024~2025년 시설물 안전점검 용역  
(2025년 하반기 정밀안전점검)

# 외 관 조 사 망 도

도개교

2025.12

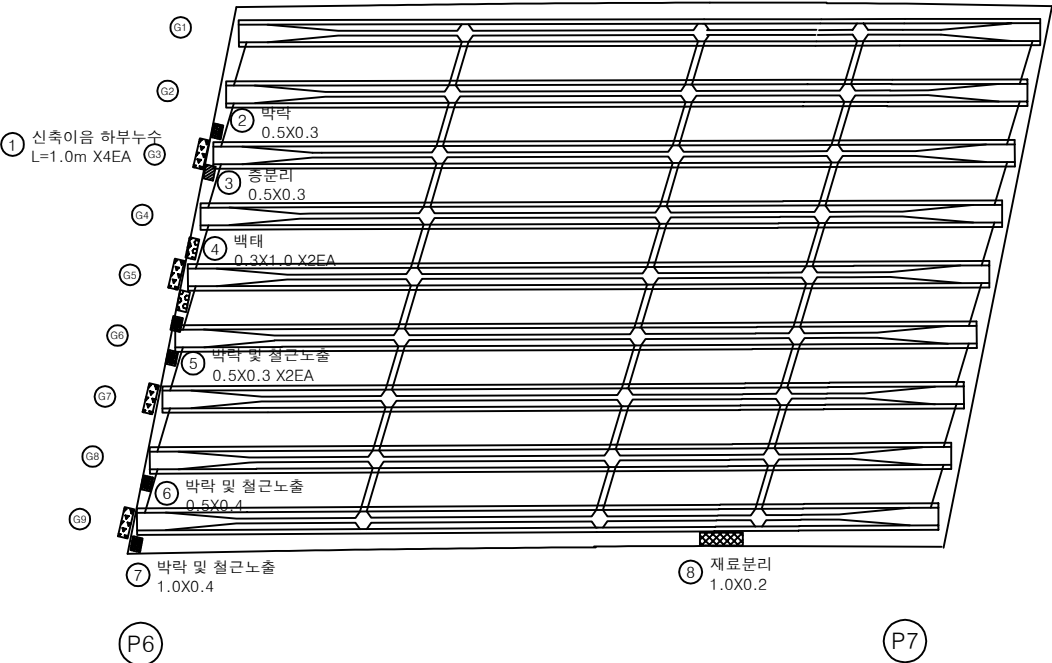
| 번호 | 구분 | 부재 | 손상내용 | 손상현황 | | | | | | 비고 |
|---|---|---|---|---|---|---|---|---|---|---|
| 1 | 25하 | 신축이음 | 신축이음 하부누수 | | 1.0 | | 4.00 | m | 4 | |

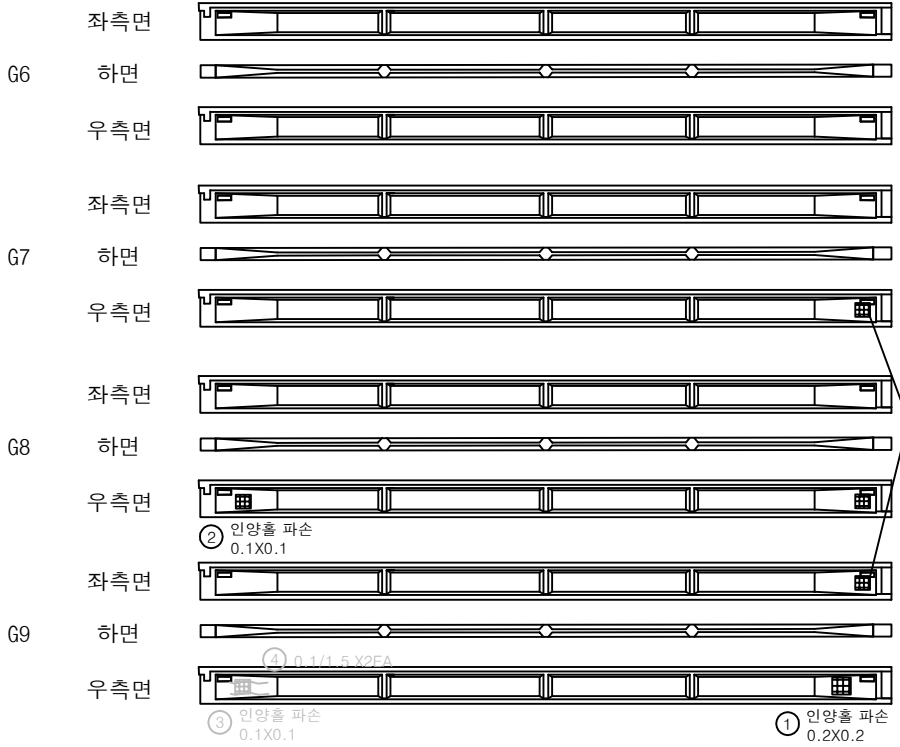
| 번호 | 구분 | 부재 | 손상내용 | 손상현황 | | | | | | 비고 |
|---|---|---|---|---|---|---|---|---|---|---|
| 4 | 23하 | 거더 | 균열(0.3mm미만) | 0.1 | 1.5 | | 3.00 | m | 2 | 25하 보강 |

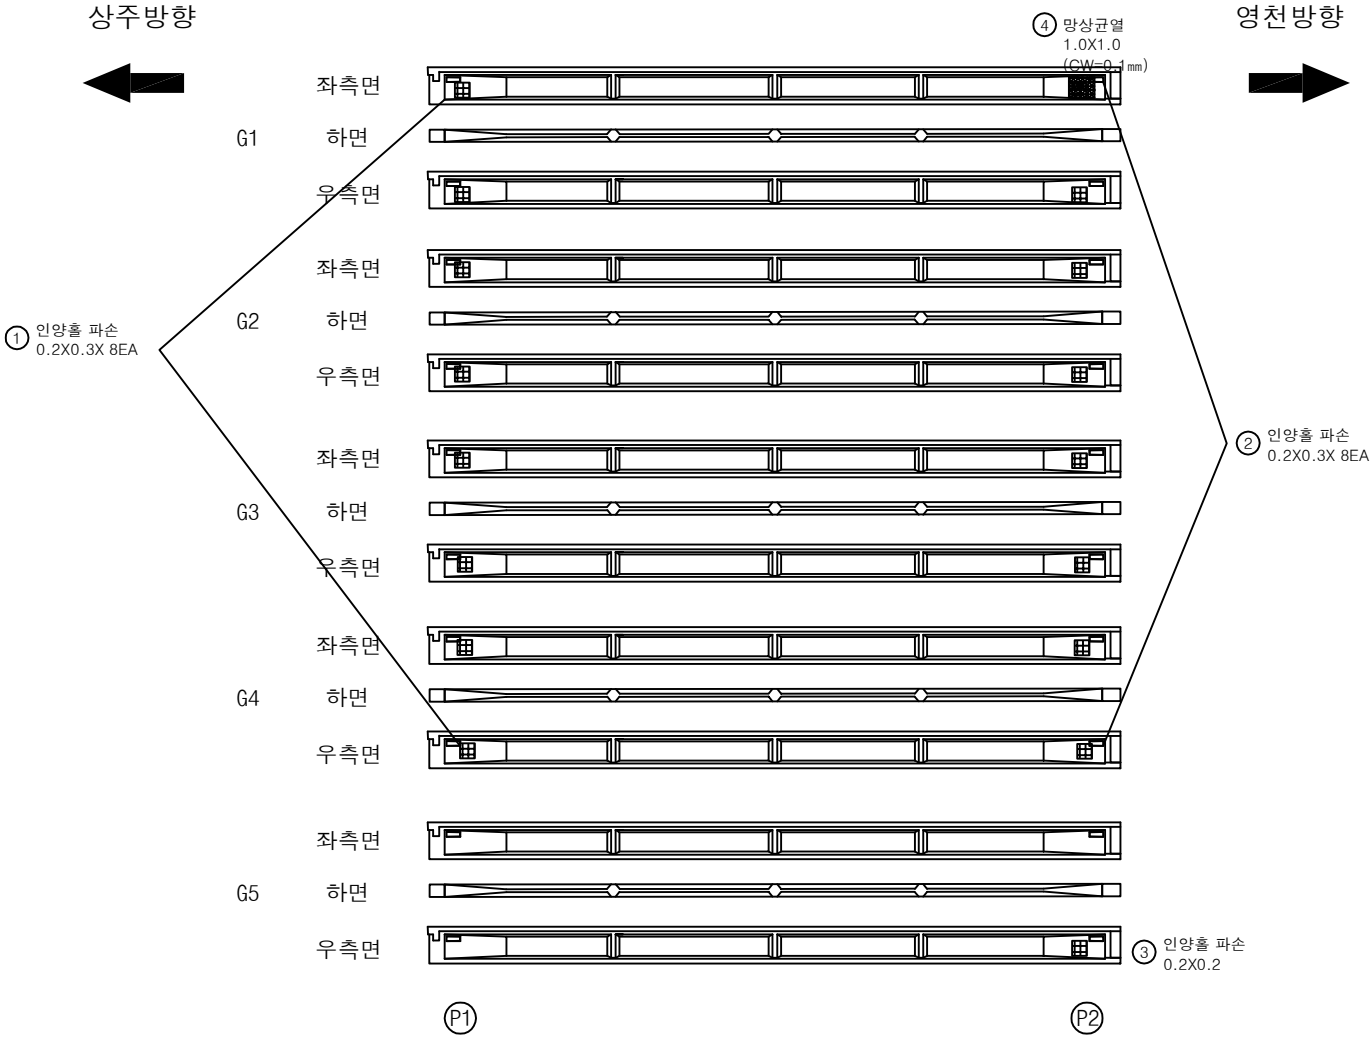
| 번호 | 구분 | 부재 | 손상내용 | 손상현황 | | | | | 비고 |
|---|---|---|---|---|---|---|---|---|---|
| 4 | 25하 | 거더 | 망상균열 | 0.1 | 1.0 | 1.0 | 1.00 | m <sup>2</sup> | 1 |

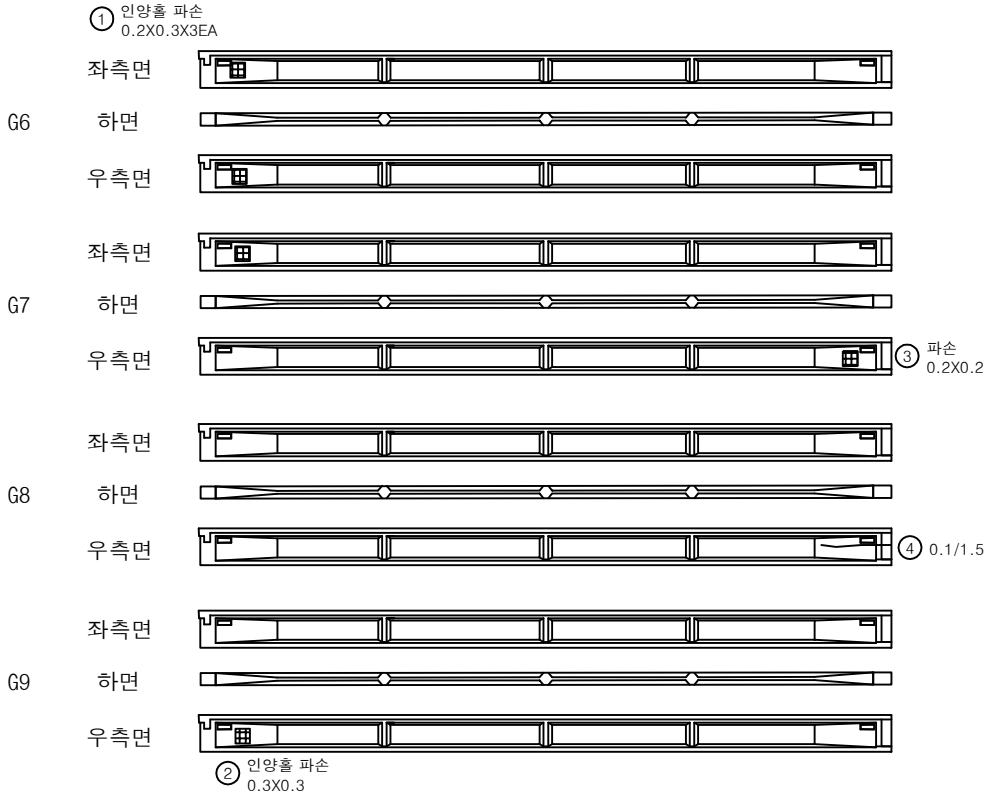
| 번호 | 구분 | 부재 | 손상내용 | 손상현황 | | | | | 비고 |
|---|---|---|---|---|---|---|---|---|---|
| 4 | 25하 | 거더 | 균열(0.3mm미만) | 0.1 | 1.5 | | 1.50 | m | 1 |

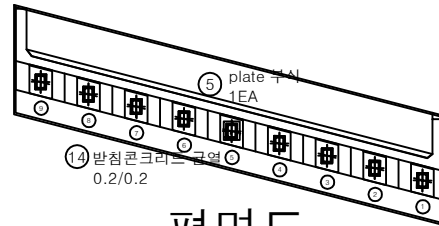
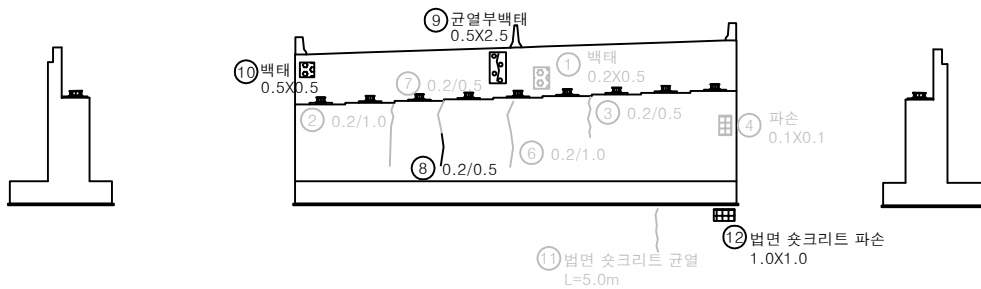
평면도

| 번호 | 구분 | 부재 | 손상내용 | 손상현황 | | | | | | 비고 |
|---|---|---|---|---|---|---|---|---|---|---|
| 2 | 21하 | 교대 | 균열(0.3mm미만) | 0.2 | 1.0 | | 1.00 | m | 1 | 2차정보 |
| 3 | 21하 | 교대 | 균열(0.3mm미만) | 0.2 | 0.5 | | 0.50 | m | 1 | 2차정보 |
| 5 | 23하 | 교량받침 | plate 부식 | | | | 1.00 | EA | 1 | |
| 6 | 23하 | 교대 | 균열(0.3mm미만) | 0.2 | 1.0 | | 1.00 | m | 1 | 2차정보 |
| 7 | 23하 | 교대 | 균열(0.3mm미만) | 0.2 | 0.5 | | 0.50 | m | 1 | 2차정보 |
| 8 | 23하 | 교대 | 균열(0.3mm미만) | 0.2 | 0.5 | | 0.50 | m | 1 | |
| 9 | 24상 | 교대 | 균열부백태 | | 0.5 | 2.5 | 1.25 | ㎡ | 1 | |
| 11 | 25상 | 교대 | 법면 아웃크리트 균열 | | 5.0 | | 5.00 | m | 1 | 2차정보 |
| 14 | 25하 | 교량받침 | 받침콘크리트 균열 | 0.2 | 0.2 | | 0.20 | m | 1 | |

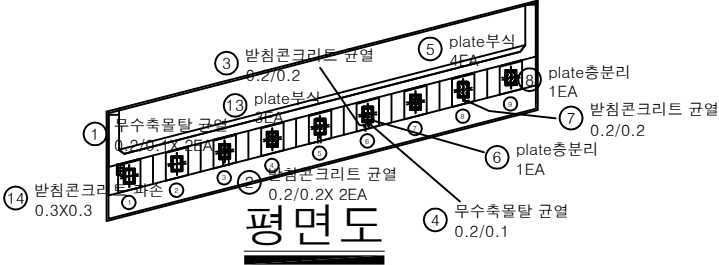
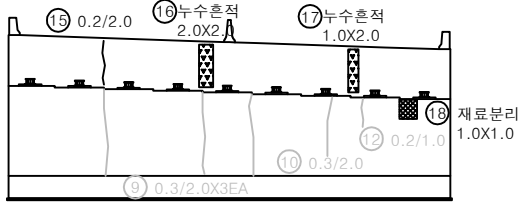
정면

| 번호 | 구분 | 부재 | 손상내용 | 손상현황 | | | | | | 비 고 |
|---|---|---|---|---|---|---|---|---|---|---|
| 1 | 19하 | 교량받침 | 무수축물탈 균열 | 0.2 | 0.1 | | 0.20 | m | 2 | |
| 2 | 19하 | 교량받침 | 받침콘크리트 균열 | 0.2 | 0.2 | | 0.40 | m | 2 | |

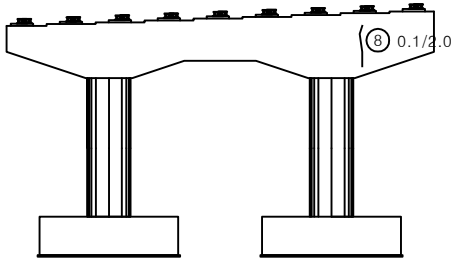
좌측면

| 번호 | 구분 | 부재 | 손상내용 | 손상현황 | | | | | | 비고 |
|---|---|---|---|---|---|---|---|---|---|---|
| 1 | 19하 | 교량받침 | 발침콘크리트 균열 | 0.1 | 0.3 | | 0.30 | m | 1 | |
| 2 | 19하 | 교량받침 | 발침콘크리트 균열 | 0.1 | 0.5 | | 0.50 | m | 1 | |
| 3 | 19하 | 교량받침 | 무수축물탈 균열 | 0.1 | 0.3 | | 0.30 | m | 1 | |
| 8 | 19하 | 교각 | 균열(0.3mm미만) | 0.1 | 2.0 | | 2.00 | m | 1 | |
| 10 | 23하 | 교각 | 균열(0.3mm미만) | | 0.2 | | 7.00 | m | 7 | 25하 보강 |

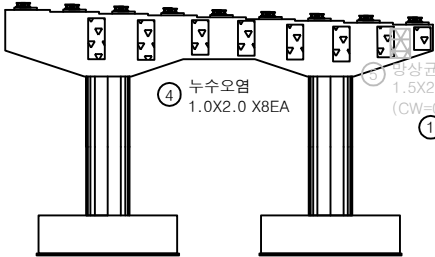
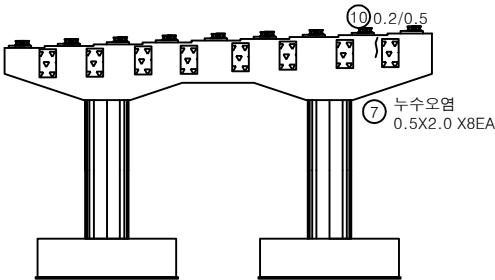
| 도면번호 | 49 |

| 번호 | 구분 | 부재 | 손상내용 | 손상현황 | | | | | | 비고 |
|---|---|---|---|---|---|---|---|---|---|---|
| 1 | 19하 | 교량받침 | 무수축물탈 균열 | 0.1 | 0.2 | | 0.40 | m | 2 | |
| 3 | 19하 | 교량받침 | plate 부식 | | | | 2.00 | EA | 2 | |
| 4 | 21하 | 교각 | 누수오염 | | 1.0 | 2.0 | 16.00 | m <sup>2</sup> | 8 | |
| 5 | 21하 | 교각 | 방상균열 | 0.2 | 1.5 | 2.0 | 3.00 | m <sup>2</sup> | 1 | 25% 보수 |
| 7 | 21하 | 교각 | 누수오염 | | 0.5 | 2.0 | 8.00 | m <sup>2</sup> | 8 | |
| 8 | 23하 | 교량받침 | plate 부식 | | | | 16.00 | EA | 16 | |
| 10 | 25하 | 교각 | 균열(0.3mm미만) | 0.2 | 0.5 | | 0.50 | m | 1 | |

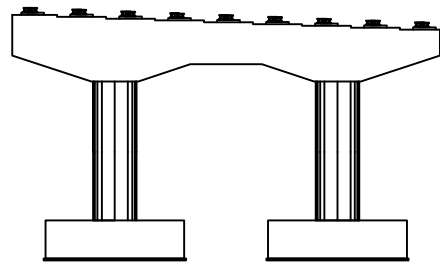
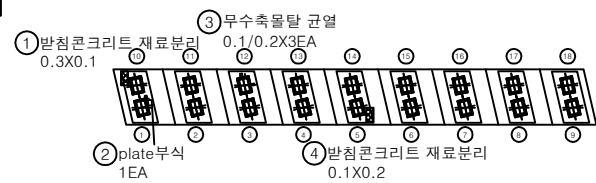
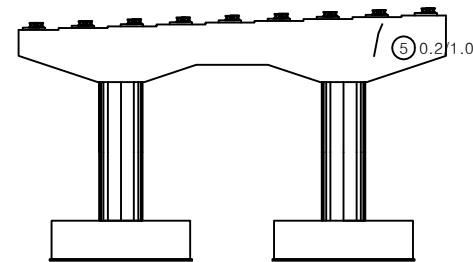
| 도면번호 | 50 |

| 번호 | 구분 | 부재 | 손상내용 | 손상현황 | | | | | | 비 고 |
|---|---|---|---|---|---|---|---|---|---|---|
| 2 | 19하 | 교량받침 | plate 부식 | | | | 1.00 | EA | 1 | |
| 3 | 19하 | 교량받침 | 무수축물탈 균열 | 0.1 | 0.2 | | 0.60 | m | 3 | |
| 5 | 19하 | 교각 | 균열(0.3mm미만) | 0.2 | 1.0 | | 1.00 | m | 1 | |

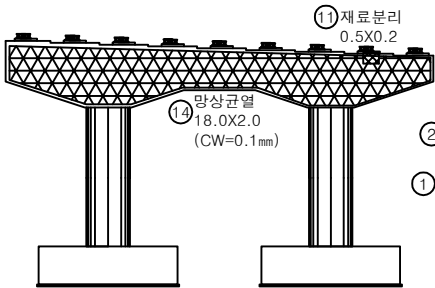
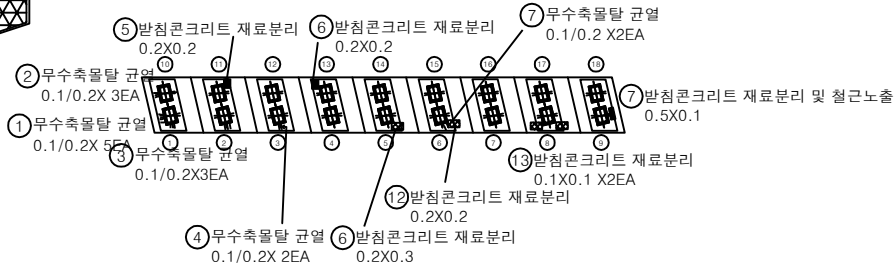
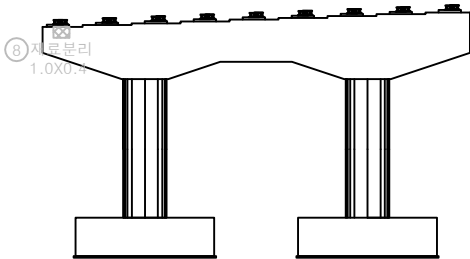
| 도면번호 | 52 |

| 번호 | 구분 | 부재 | 손상내용 | 손상현황 | | | | | | 비 고 |
|---|---|---|---|---|---|---|---|---|---|---|
| 1 | 19하 | 교량받침 | 무수축물탈 균열 | 0.1 | 0.2 | | 1.00 | m | 5 | |
| 2 | 19하 | 교량받침 | 무수축물탈 균열 | 0.1 | 0.2 | | 0.60 | m | 3 | |
| 3 | 19하 | 교량받침 | 무수축물탈 균열 | 0.1 | 0.2 | | 0.60 | m | 3 | |
| 4 | 19하 | 교량받침 | 무수축물탈 균열 | 0.1 | 0.2 | | 0.40 | m | 2 | |
| 10 | 23하 | 교량받침 | 무수축물탈 균열 | 0.1 | 0.2 | | 0.40 | m | 2 | |
| 14 | 25하 | 교각 | 망상균열 | 0.1 | 18.0 | 2.0 | 36.00 | m <sup>2</sup> | 1 | |

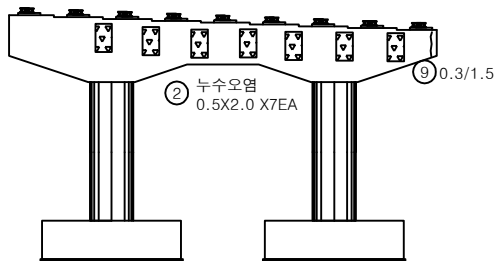
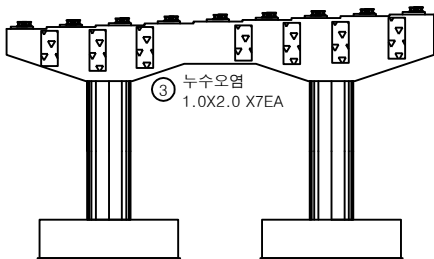
| 도면번호 | 53 |

| 번호 | 구분 | 부재 | 손상내용 | 손상현황 | | | | | | 비고 |
|---|---|---|---|---|---|---|---|---|---|---|
| 1 | 21하 | 교량받침 | plate 부식 | | | | 18.00 | EA | 18 | |
| 2 | 21하 | 교각 | 누수오염 | | 0.5 | 2.0 | 7.00 | m <sup>2</sup> | 7 | |
| 3 | 21하 | 교각 | 누수오염 | | 1.0 | 2.0 | 14.00 | m <sup>2</sup> | 7 | |
| 4 | 21하 | 교각 | 균열(0.3mm미만) | 0.2 | 1.0 | | 3.00 | m | 3 | |
| 6 | 25하 | 교량받침 | 무수축물탈 균열 | 0.2 | 0.2 | | 0.80 | m | 4 | |
| 9 | 25하 | 교각 | 균열(0.3mm미만) | 0.3 | 1.5 | | 1.50 | m | 1 | |

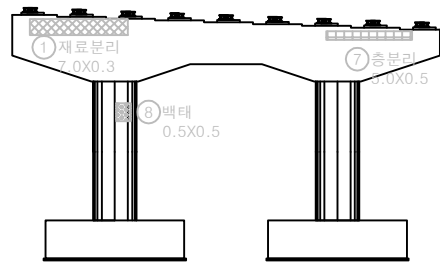
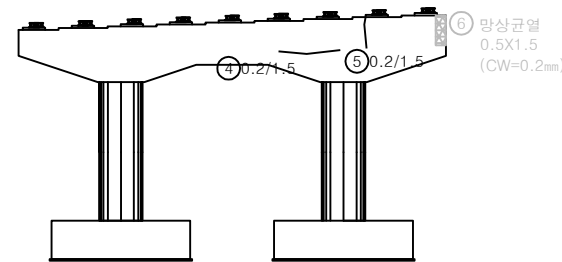
54

| 번호 | 구분 | 부재 | 손상내용 | 손상현황 | | | | | | 비 고 |
|---|---|---|---|---|---|---|---|---|---|---|
| 2 | 19하 | 교량받침 | 무수축물탈 균열 | 0.1 | 0.2 | | 1.20 | m | 6 | |
| 3 | 19하 | 교량받침 | 무수축물탈 균열 | 0.1 | 0.2 | | 0.40 | m | 2 | |
| 4 | 19하 | 교각 | 균열(0.3mm미만) | 0.2 | 1.5 | | 1.50 | m | 1 | |
| 5 | 19하 | 교각 | 균열(0.3mm미만) | 0.2 | 1.5 | | 1.50 | m | 1 | |
