상주영천고속도로 2024~2025년 시설물 안전점검 용역  
(2025년 하반기 정밀안전점검)

# 외 관 조 사 망 도

오로교

2025.12

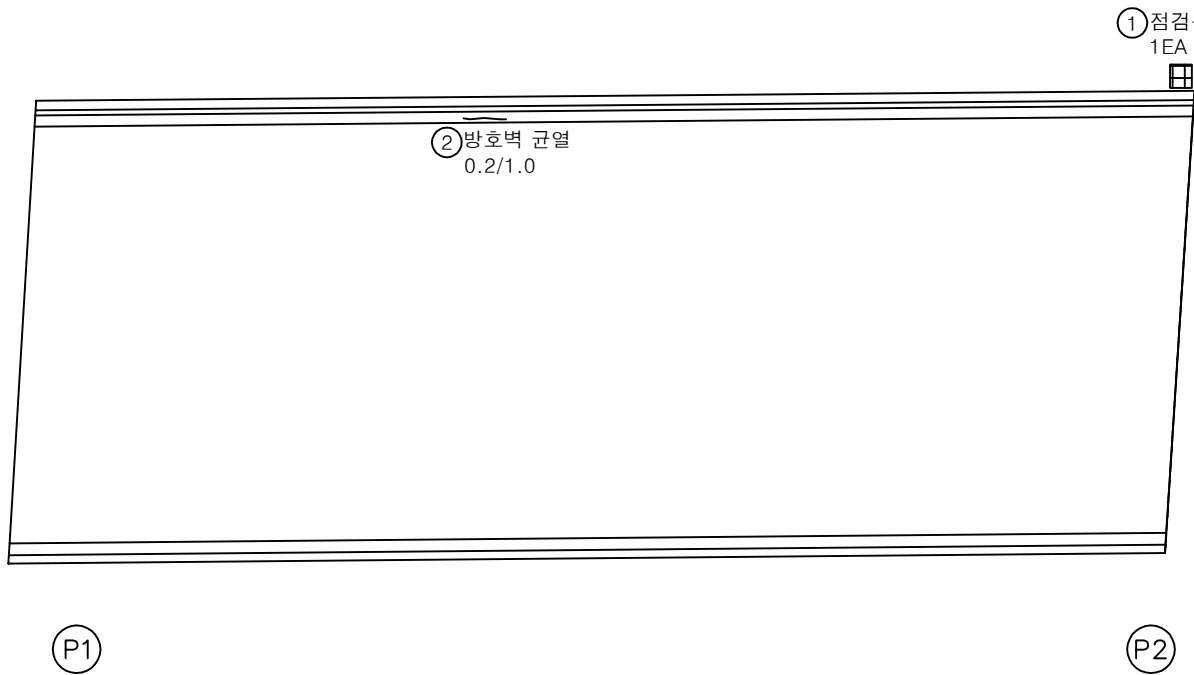
영천방향

| 번호 | 구분 | 부재 | 손상내용 | 손상현황 | | | | | | 비고 |
|---|---|---|---|---|---|---|---|---|---|---|
| 2 | 25하 | 방호벽 | 방호벽 균열 | 0.2 | 1.0 | | 1.00 | m | 1 | |

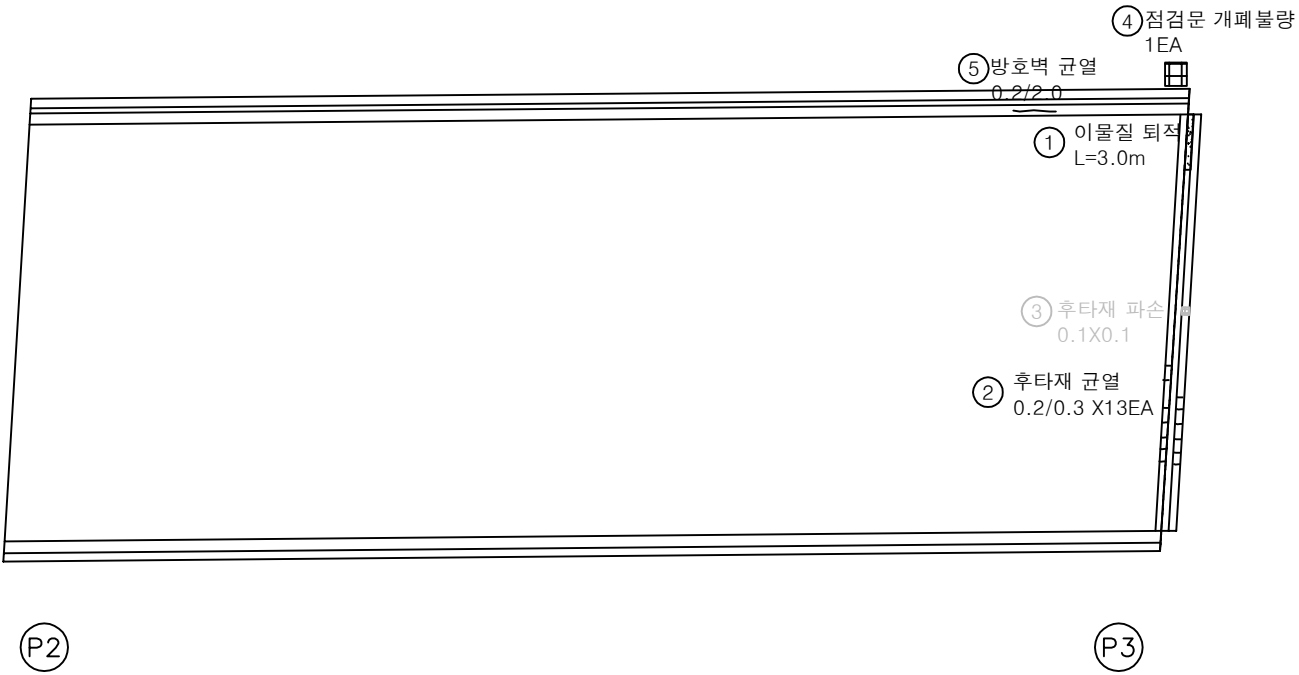
영천방향

| 번호 | 구분 | 부재 | 손상내용 | 손상현황 | | | | | | 비고 |
|---|---|---|---|---|---|---|---|---|---|---|
| 2 | 23하 | 신축이음 | 후타재 균열 | 0.2 | 0.3 | | 3.90 | m | 13 | |
| 5 | 25하 | 방호벽 | 방호벽 균열 | 0.2 | 2.0 | | 2.00 | m | 1 | |

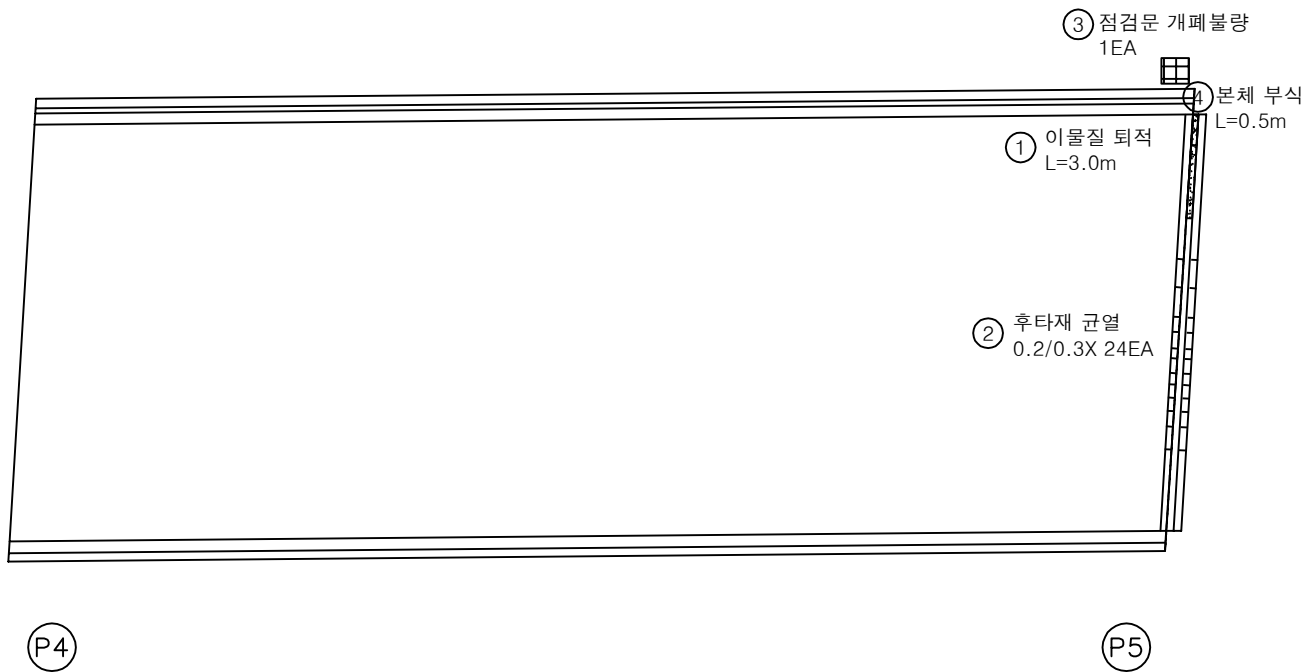
영천방향

| 번호 | 구분 | 부재 | 손상내용 | 손상현황 | | | | | | 비고 |
|---|---|---|---|---|---|---|---|---|---|---|
| 2 | 19하 | 신축이음 | 후타재 균열 | 0.2 | 0.3 | | 7.20 | m | 24 | |
| 4 | 25하 | 신축이음 | 본체 부식 | | 0.5 | | 0.50 | m | 1 | |

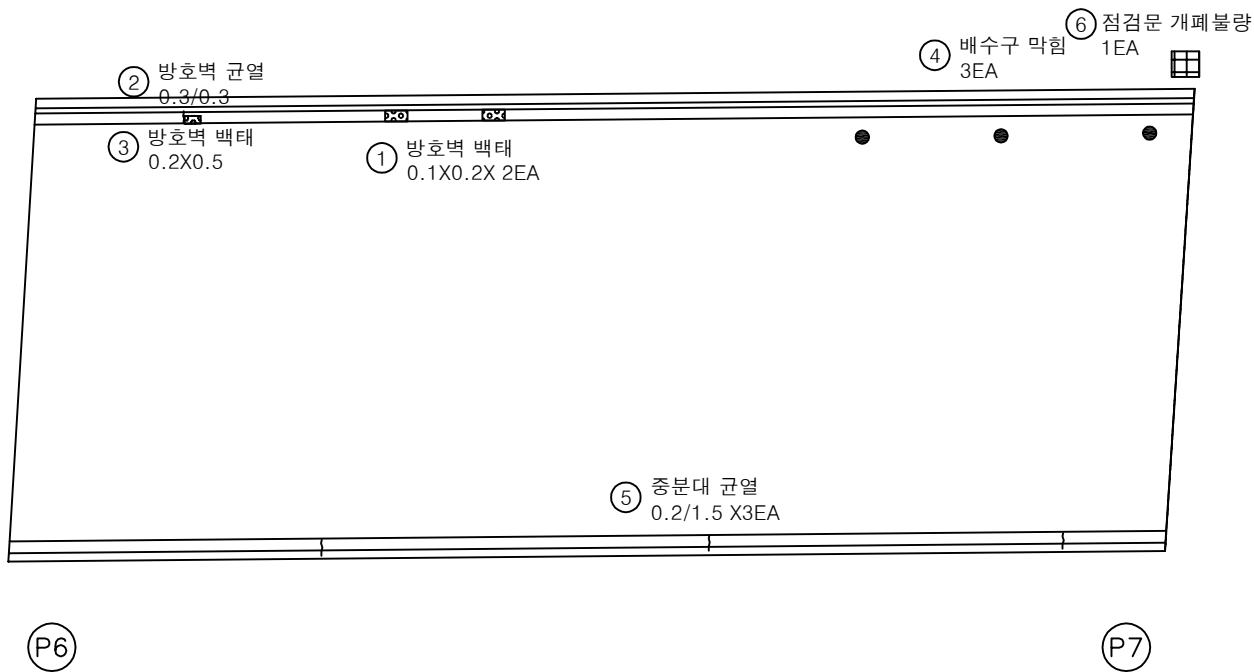
영천방향

| 번호 | 구분 | 부재 | 손상내용 | 손상현황 | | | | | | 비고 |
|---|---|---|---|---|---|---|---|---|---|---|
| 2 | 25하 | 방호벽 | 방호벽 균열 | 0.3 | 0.3 | | 0.30 | m | 1 | |
| 5 | 25하 | 중분대 | 중분대 균열 | 0.2 | 1.5 | | 4.50 | m | 3 | |

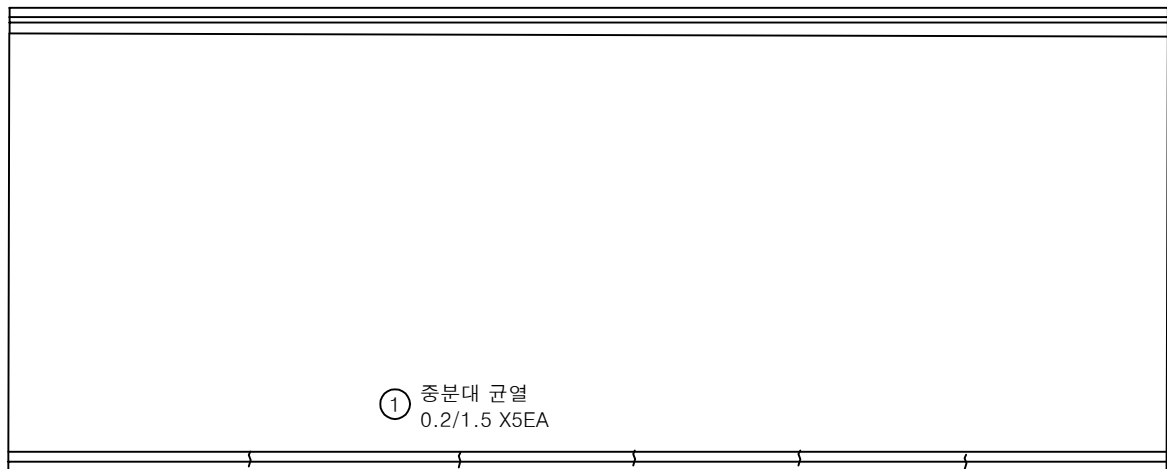
영천방향

| 번호 | 구분 | 부재 | 손상내용 | 손상현황 | | | | | | 비고 |
|---|---|---|---|---|---|---|---|---|---|---|
| 1 | 25하 | 중분대 | 중분대 균열 | 0.2 | 1.5 | | 7.50 | m | 5 | |

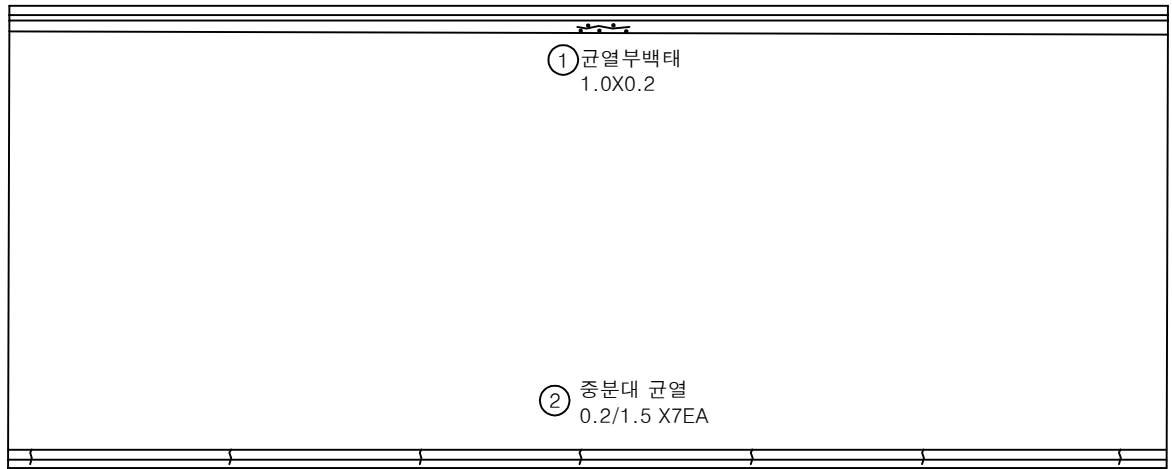
영천방향

| 번호 | 구분 | 부재 | 손상내용 | 손상현황 | | | | | | 비고 |
|---|---|---|---|---|---|---|---|---|---|---|
| 1 | 25하 | 방호벽 | 균열부백태 | | 1.0 | 0.2 | 0.20 | m <sup>2</sup> | 1 | |
| 2 | 25하 | 중분대 | 중분대 균열 | 0.2 | 1.5 | | 10.50 | m | 7 | |

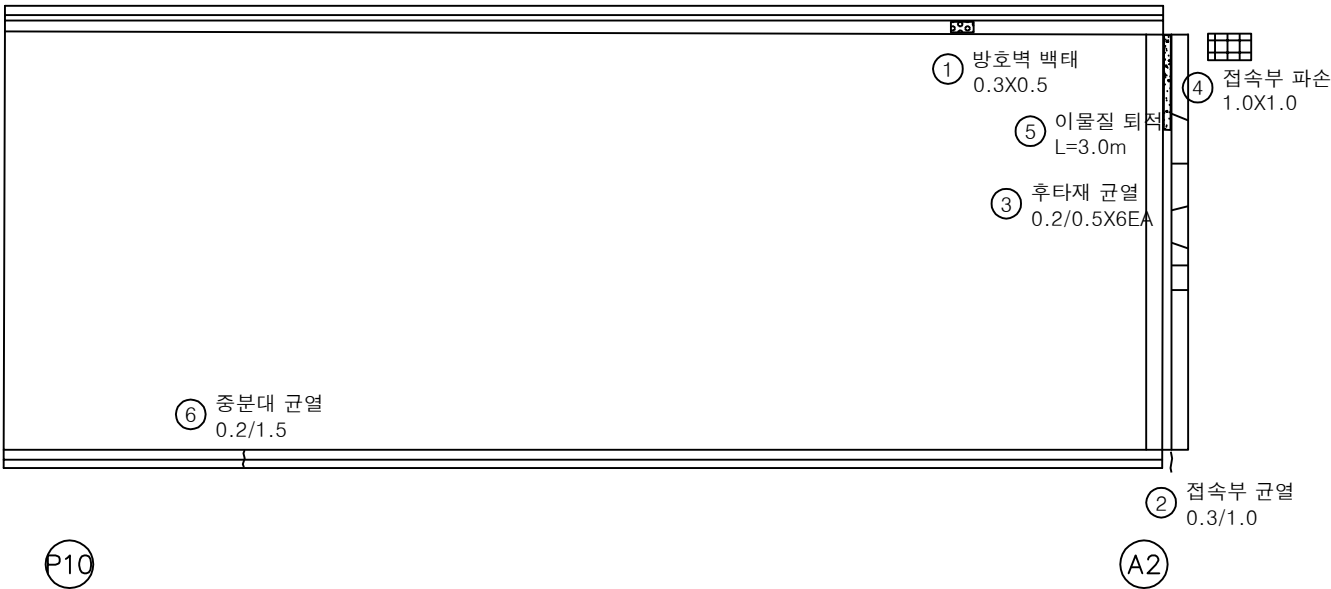
영천방향

| 번호 | 구분 | 부재 | 손상내용 | 손상현황 | | | | | | 비고 |
|---|---|---|---|---|---|---|---|---|---|---|
| 1 | 19하 | 방호벽 | 방호벽 백태 | | 0.3 | 0.5 | 0.15 | m <sup>2</sup> | 1 | 손상증가 |
| 2 | 19하 | 중분대 | 접속부 균열 | 0.3 | 1.0 | | 1.00 | m | 1 | |
| 3 | 19하 | 신속이음 | 후타재 균열 | 0.2 | 0.5 | | 3.00 | m | 6 | |
| 6 | 25하 | 중분대 | 중분대 균열 | 0.2 | 1.5 | | 1.50 | m | 1 | |

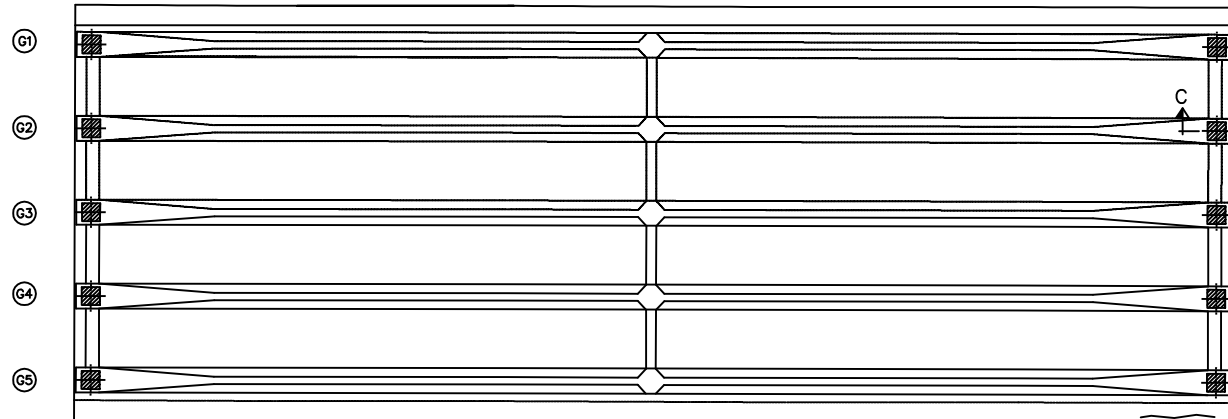
영천방향

① 0.2/1.0

| 번호 | 구분 | 부재 | 손상내용 | 손상현황 | | | | | | 비고 |
|---|---|---|---|---|---|---|---|---|---|---|
| 1 | 25하 | 바닥판 | 균열(0.3mm미만) | 0.2 | 1.0 | | 1.00 | m | 1 | |

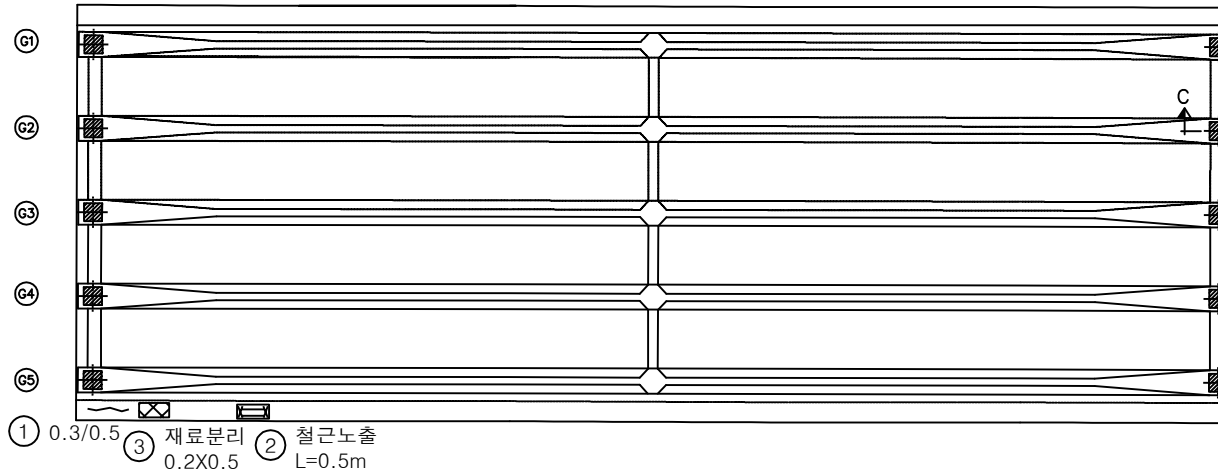
영천방향

| 번호 | 구분 | 부재 | 손상내용 | 손상현황 | | | | | | 비고 |
|---|---|---|---|---|---|---|---|---|---|---|
| 1 | 23하 | 바닥판 | 균열(0.3mm이상) | 0.3 | 0.5 | | 0.50 | m | 1 | |

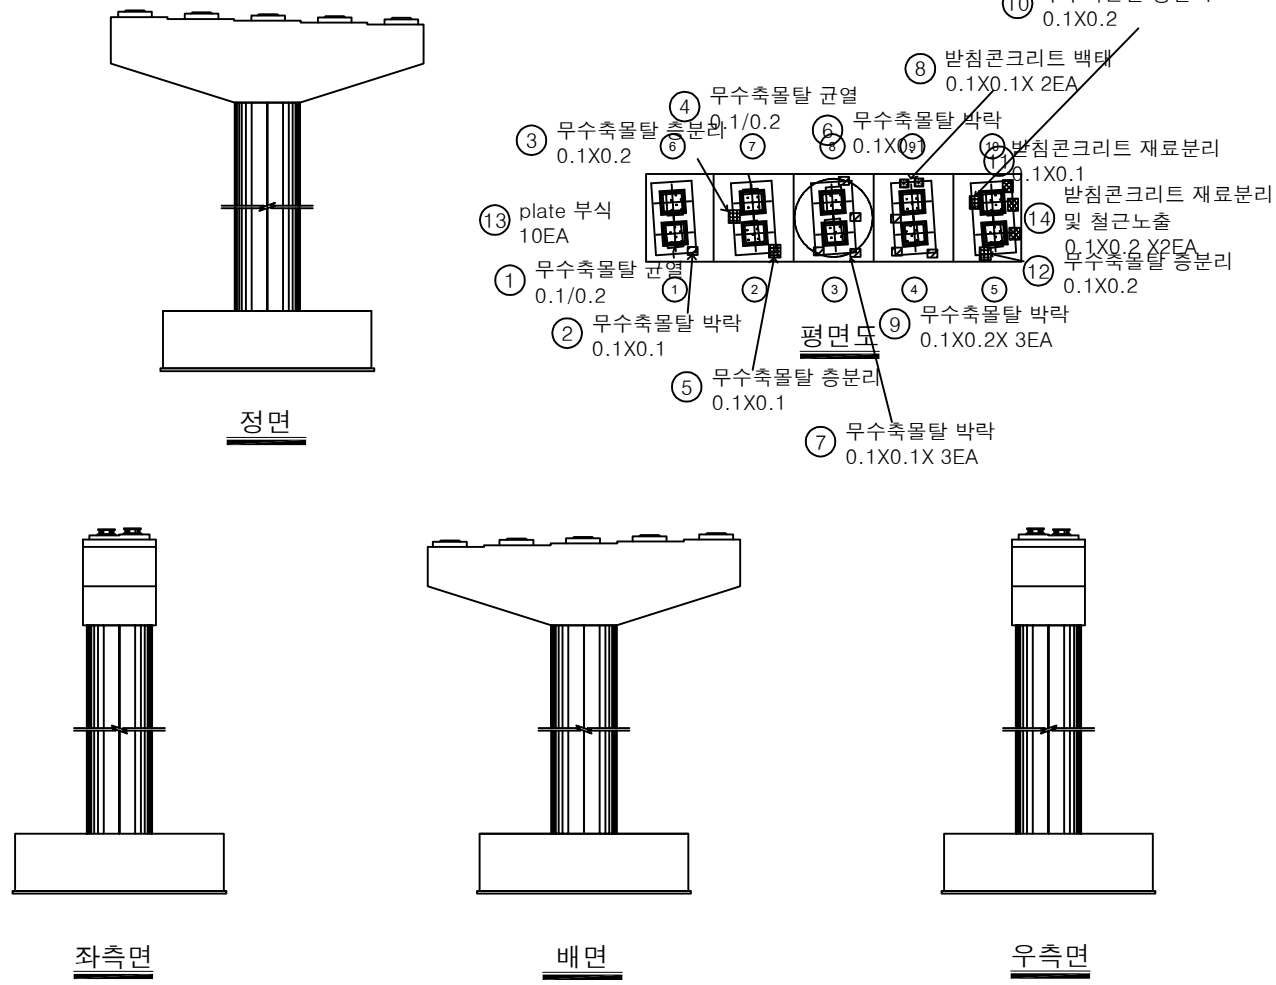
| 번호 | 구분 | 부재 | 손상내용 | 손상현황 | | | | | | 비고 |
|---|---|---|---|---|---|---|---|---|---|---|
| 1 | 19하 | 교량방침 | 무수축물탈 균열 | 0.1 | 0.2 | | 0.20 | m | 1 | |
| 4 | 19하 | 교량방침 | 무수축물탈 균열 | 0.1 | 0.2 | | 0.20 | m | 1 | |
| 13 | 19하 | 교량방침 | plate 부식 | | | | 10.00 | EA | 10 | |

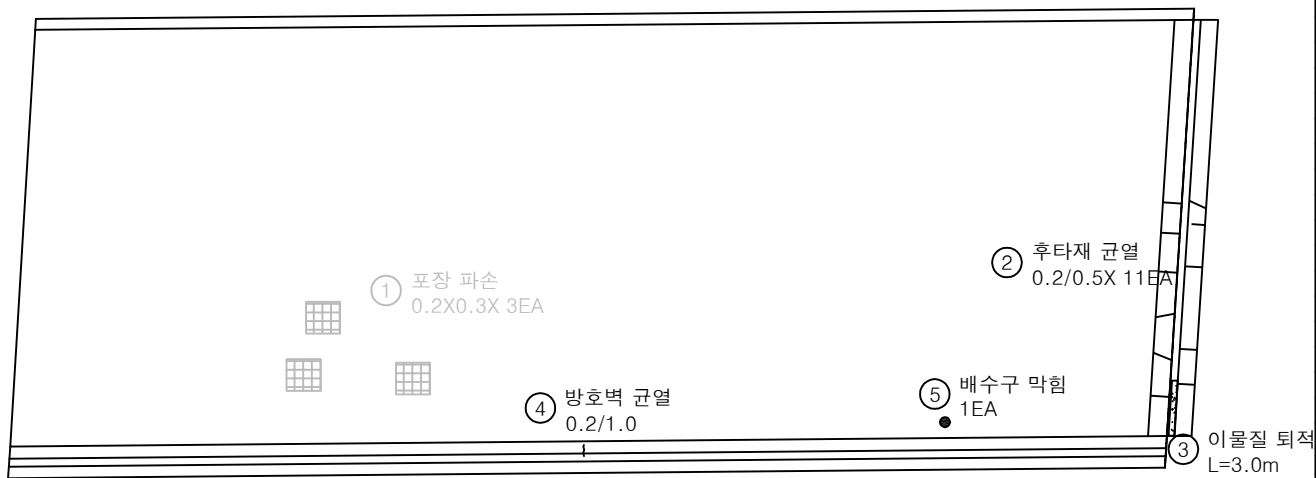
영천방향

| 번호 | 구분 | 부재 | 손상내용 | 손상현황 | | | | | | 비고 |
|---|---|---|---|---|---|---|---|---|---|---|
| 2 | 19하 | 신속이음 | 후타재 균열 | 0.2 | 0.5 | | 5.50 | m | 11 | |
| 4 | 25하 | 방호벽 | 방호벽 균열 | 0.2 | 1.0 | | 1.00 | m | 1 | |

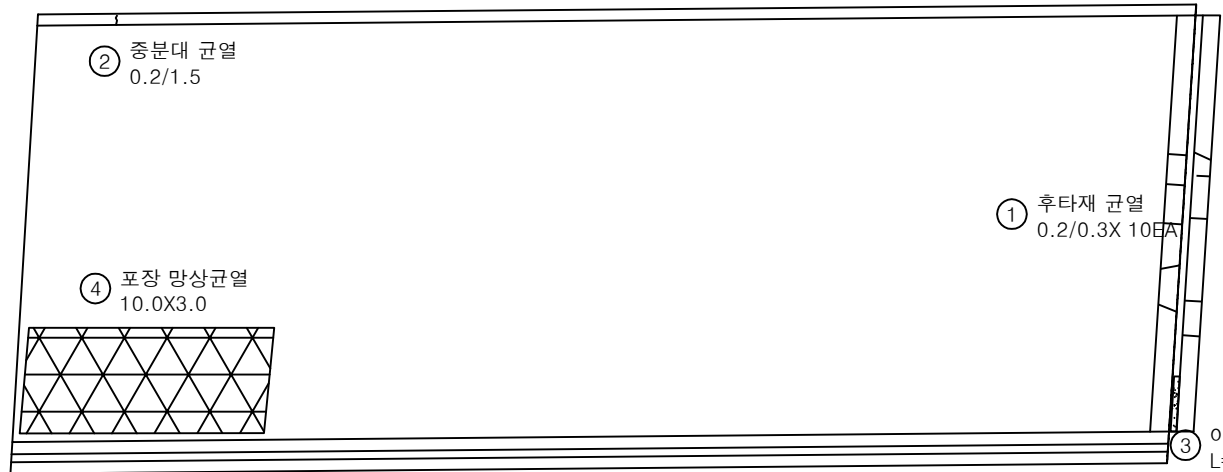
영천방향

| 번호 | 구분 | 부재 | 손상내용 | 손상현황 | | | | | | 비고 |
|---|---|---|---|---|---|---|---|---|---|---|
| 1 | 19하 | 교면포장 | 포장 망상균열 | | 10.0 | 2.0 | 20.00 | m <sup>2</sup> | 1 | 21'왕 보수 |
| 3 | 25하 | 중분대 | 중분대 균열 | 0.2 | 1.5 | | 4.50 | m | 3 | |
