상주영천고속도로 2024~2025년 시설물 안전점검 용역  
(2025년 하반기 정밀안전점검)

# 외 관 조 사 망 도

오실교

2025.12

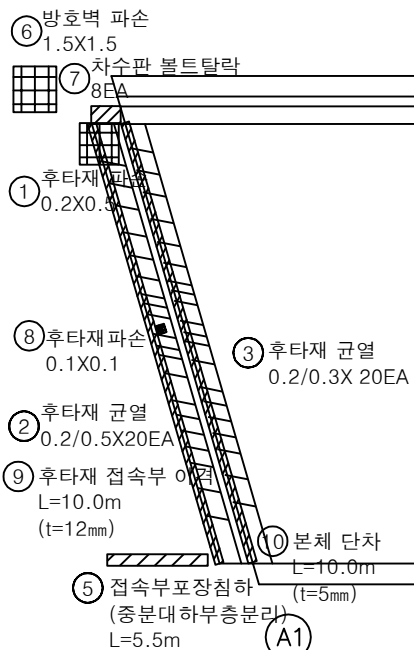
| 번호 | 구분 | 부재 | 손상내용 | 손상현황 | | | | | | 비 고 |
|---|---|---|---|---|---|---|---|---|---|---|
| 1 | 19하 | 신축이음 | 후타재 파손 | | 0.2 | 0.5 | 0.10 | m <sup>2</sup> | 1 | |
| 2 | 19하 | 신축이음 | 후타재 균열 | 0.2 | 0.5 | | 10.00 | m | 20 | |
| 3 | 19하 | 신축이음 | 후타재 균열 | 0.2 | 0.3 | | 6.00 | m | 20 | |
| 4 | 21하 | 방호벽 | 방호벽 균열 | 0.2 | 1.0 | | 6.00 | m | 6 | |
| 5 | 22상 | 교면포장 | 접속부 포장 침하 | | 5.5 | | 5.50 | m | 1 | |
| 6 | 23하 | 방호벽 | 방호벽 파손 | | 1.5 | 1.5 | 2.25 | m <sup>2</sup> | 1 | |
| 7 | 25하 | 신축이음 | 차수판 볼트탈락 | | | | 8.00 | EA | 8 | |
| 8 | 25하 | 신축이음 | 후타재 파손 | | 0.1 | 0.1 | 0.01 | m <sup>2</sup> | 1 | |
| 9 | 25하 | 교면포장 | 후타재 접속부 이격 | | 10.0 | | 10.00 | m | 1 | (T=12mm) |
| 10 | 25하 | 신축이음 | 본체 단차 | | 10.0 | | 10.00 | m | 1 | (T=5mm) |

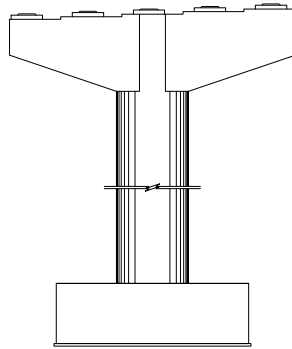
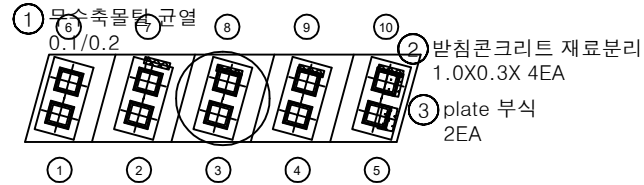
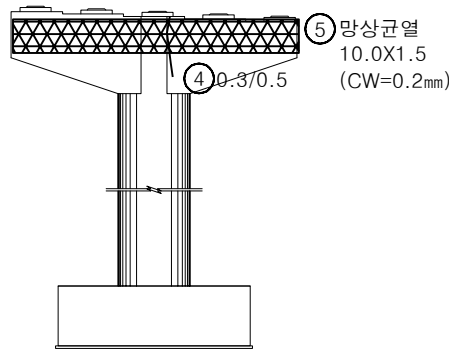
| 번호 | 구분 | 부재 | 손상내용 | 손상현황 | | | | | | 비 고 |
|---|---|---|---|---|---|---|---|---|---|---|
| 1 | 19하 | 교량받침 | 무수축물탈 균열 | 0.1 | 0.2 | | 0.20 | m | 1 | |
| 2 | 19하 | 교량받침 | 무수축물탈 균열 | 0.1 | 0.2 | | 0.20 | m | 1 | |
| 3 | 19하 | 교량받침 | plate 부식 | | | | 2.00 | EA | 2 | |
| 4 | 19하 | 교각 | 균열(0.3mm미만) | 0.2 | 2.0 | | 2.00 | m | 1 | |
| 5 | 19하 | 교각 | 균열(0.3mm미만) | 0.2 | 6.0 | | 6.00 | m | 1 | |
| 6 | 19하 | 교각 | 균열(0.3mm미만) | 0.2 | 3.0 | | 3.00 | m | 1 | |
| 7 | 19하 | 교각 | 균열(0.3mm미만) | 0.1 | 1.0 | | 1.00 | m | 1 | |

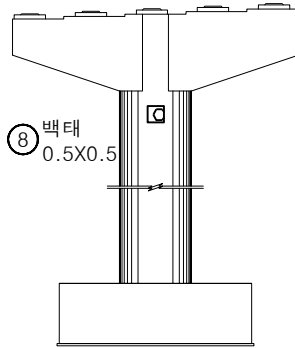
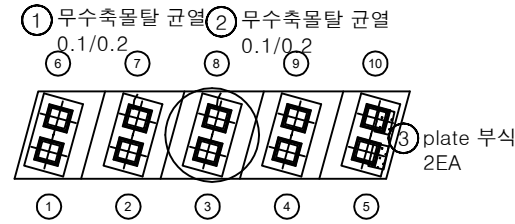
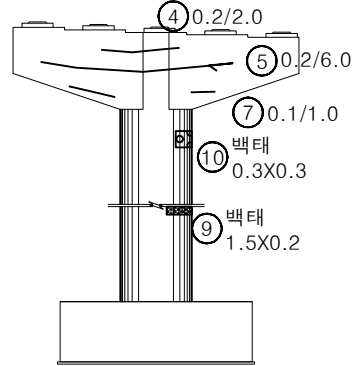
| 번호 | 구분 | 부재 | 손상내용 | 손상현황 | | | | | | 비 고 |
|---|---|---|---|---|---|---|---|---|---|---|
| 2 | 19하 | 교량받침 | plate 부식 | | | | 2.00 | EA | 2 | |

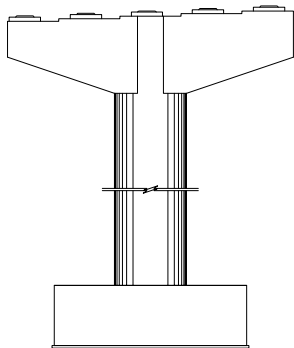
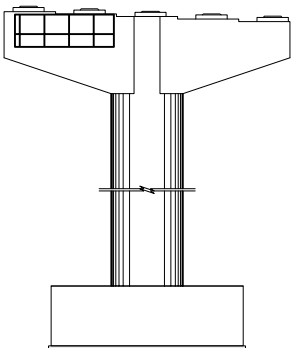
| 번호 | 구분 | 부재 | 손상내용 | 손상현황 | | | | | | 비고 |
|---|---|---|---|---|---|---|---|---|---|---|
| 1 | 19하 | 교량받침 | 무수축물탈 균열 | 0.1 | 0.2 | | 0.20 | m | 1 | |
| 2 | 19하 | 교량받침 | 무수축물탈 균열 | 0.1 | 0.2 | | 0.40 | m | 2 | |
| 3 | 19하 | 교량받침 | 무수축물탈 균열 | 0.1 | 0.2 | | 0.20 | m | 1 | |
| 4 | 19하 | 교량받침 | plate 부식 | | | | 2.00 | EA | 2 | |
| 5 | 19하 | 교각 | 균열(0.3mm미만) | 0.2 | 1.5 | | 4.50 | m | 3 | |
| 6 | 19하 | 교각 | 망상균열 | 0.2 | 10.0 | 1.5 | 15.00 | m <sup>2</sup> | 1 | |

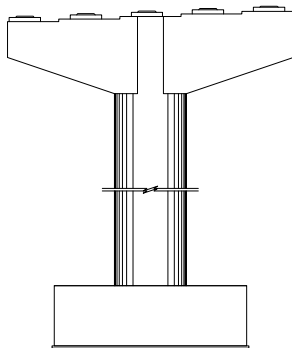
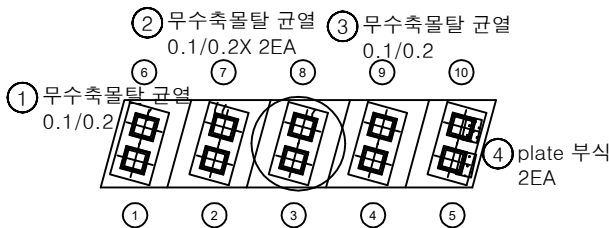
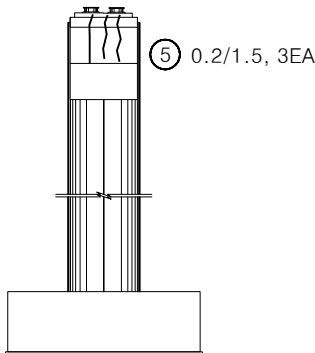
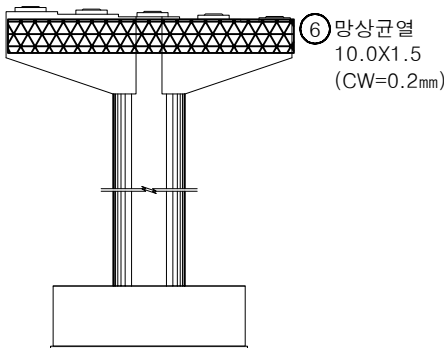
| 번호 | 구분 | 부재 | 손상내용 | 손상현황 | | | | | | 비고 |
|---|---|---|---|---|---|---|---|---|---|---|
| 1 | 19하 | 교량받침 | plate 부식 | | | | 2.00 | EA | 2 | |

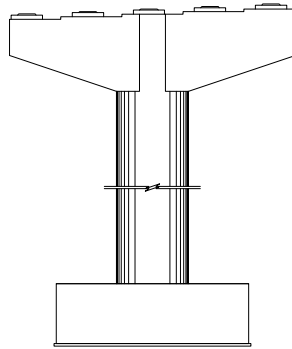
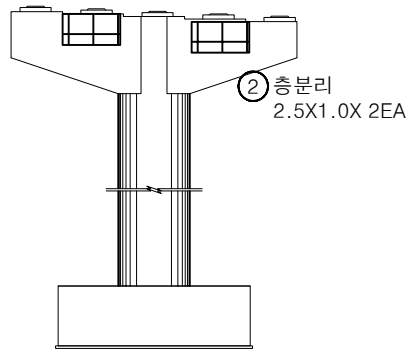
| 번호 | 구분 | 부재 | 손상내용 | 손상현황 | | | | | | 비고 |
|---|---|---|---|---|---|---|---|---|---|---|
| 1 | 19하 | 교각 | 균열(0.3mm이상) | 0.3 | 4.0 | | 12.00 | m | 3 | |
| 2 | 19하 | 교각 | 균열(0.3mm이상) | 0.3 | 5.0 | | 5.00 | m | 1 | |
| 4 | 19하 | 교각 | 망상균열 | 0.2 | 3.0 | 1.5 | 4.50 | m <sup>2</sup> | 1 | |

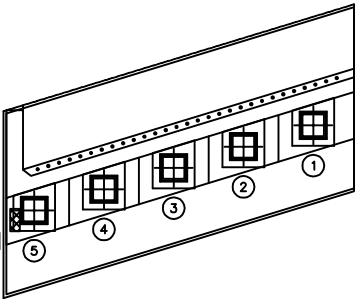
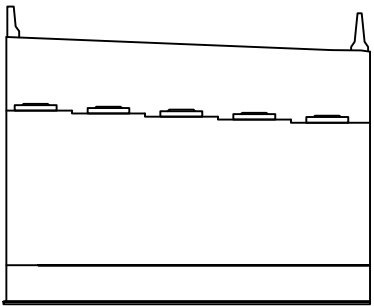
① 받침콘크리트 재료분리  
0.2X0.5

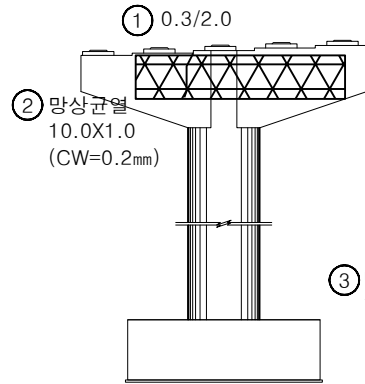
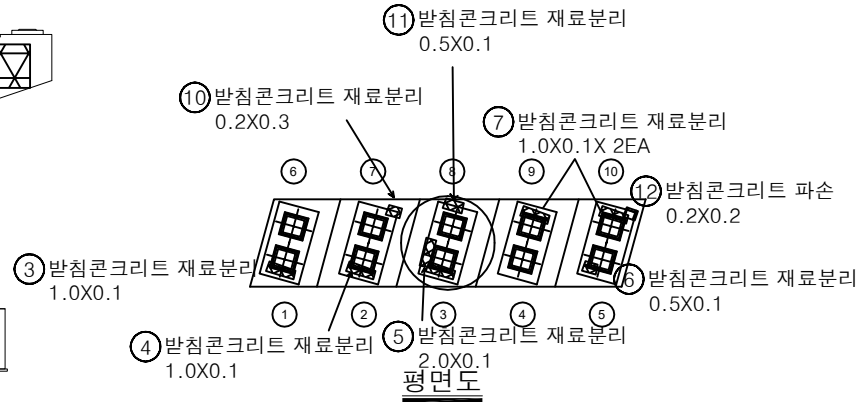
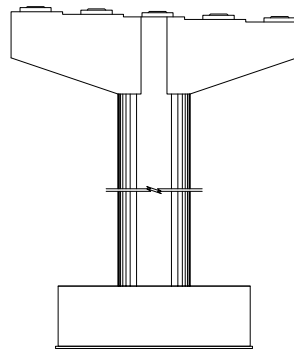
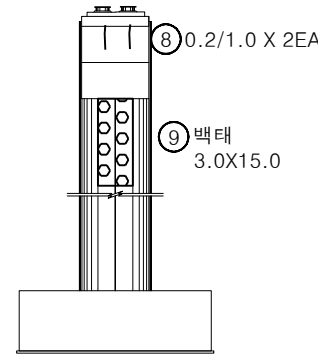
| 번호 | 구분 | 부재 | 손상내용 | 손상현황 | | | | | | 비고 |
|---|---|---|---|---|---|---|---|---|---|---|
| 1 | 19하 | 교각 | 균열(0.3mm이상) | 0.3 | 2.0 | | 2.00 | m | 1 | |
| 2 | 19하 | 교각 | 망상균열 | 0.2 | 10.0 | 1.0 | 10.00 | m² | 1 | |
| 8 | 19하 | 교각 | 균열(0.3mm미만) | 0.2 | 1.0 | | 2.00 | m | 2 | |

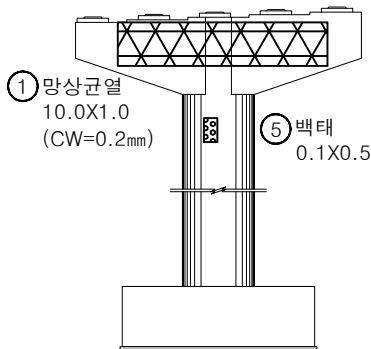
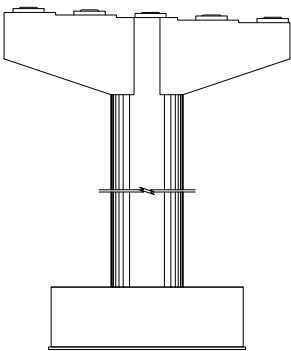
| 번호 | 구분 | 부재 | 손상내용 | 손상현황 | | | | | | 비고 |
|---|---|---|---|---|---|---|---|---|---|---|
| 1 | 19하 | 교각 | 망상균열 | 0.2 | 10.0 | 1.0 | 10.00 | m <sup>2</sup> | 1 | |
| 3 | 19하 | 교각 | 균열(0.3mm미만) | 0.2 | 0.5 | | 1.00 | m | 2 | |
| 4 | 19하 | 교량받침 | plate 부식 | | | | 1.00 | EA | 1 | |

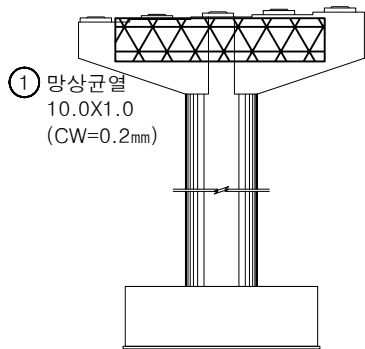
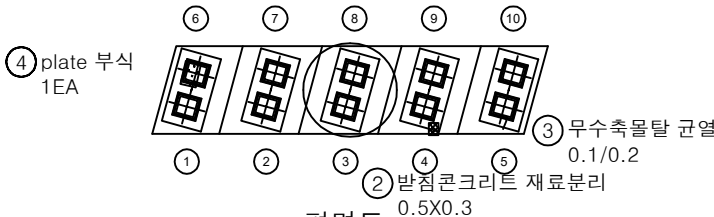
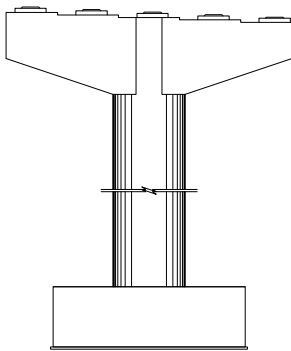
| 번호 | 구분 | 부재 | 손상내용 | 손상현황 | | | | | | 비고 |
|---|---|---|---|---|---|---|---|---|---|---|
| 1 | 19하 | 교각 | 망상균열 | 0.2 | 10.0 | 1.0 | 10.00 | m <sup>2</sup> | 1 | |
| 3 | 19하 | 교량받침 | 무수축물탈 균열 | 0.1 | 0.2 | | 0.20 | m | 1 | |
| 4 | 19하 | 교량받침 | plate 부식 | | | | 1.00 | EA | 1 | |

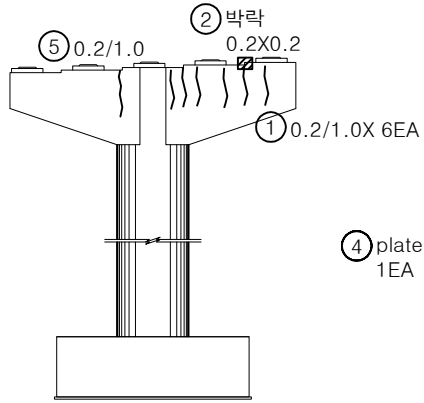
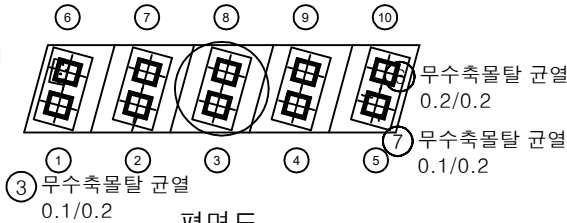
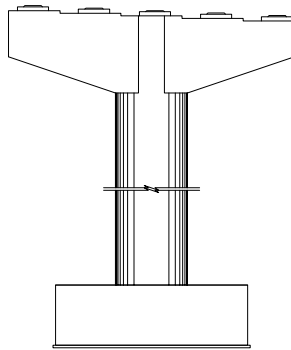
| 번호 | 구분 | 부재 | 손상내용 | 손상현황 | | | | | | 비고 |
|---|---|---|---|---|---|---|---|---|---|---|
| 1 | 19하 | 교각 | 균열(0.3mm미만) | 0.2 | 1.0 | | 6.00 | m | 6 | |
| 3 | 19하 | 교량받침 | 무수축물탈 균열 | 0.1 | 0.2 | | 0.20 | m | 1 | |
| 4 | 19하 | 교량받침 | plate 부식 | | | | 1.00 | EA | 1 | |
| 5 | 23하 | 교각 | 균열(0.3mm미만) | 0.2 | 1.0 | | 1.00 | m | 1 | |
| 6 | 25하 | 교량받침 | 무수축물탈 균열 | 0.2 | 0.2 | | 0.20 | m | 1 | |
| 7 | 25하 | 교량받침 | 무수축물탈 균열 | 0.1 | 0.2 | | 0.20 | m | 1 | |

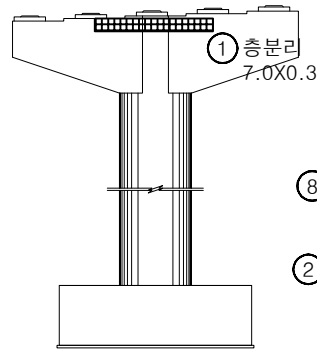
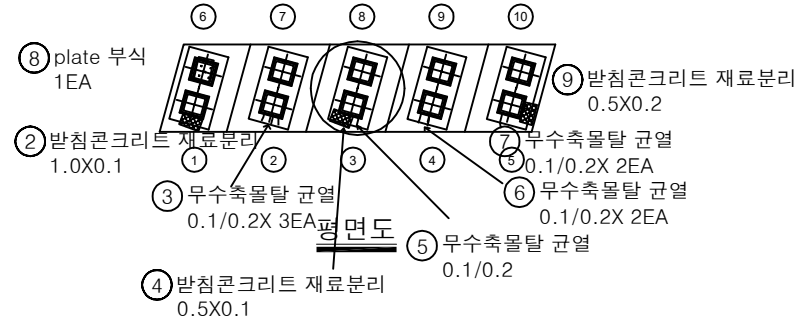
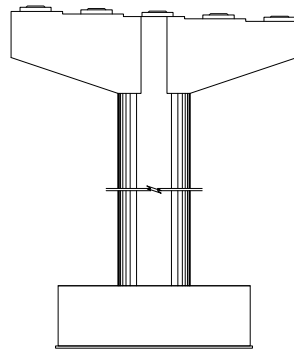
| 번호 | 구분 | 부재 | 손상내용 | 손상현황 | | | | | | 비고 |
|---|---|---|---|---|---|---|---|---|---|---|
| 3 | 19하 | 교량받침 | 무수축물탈 균열 | 0.1 | 0.2 | | 0.60 | m | 3 | |
