상주영천고속도로 2024~2025년 시설물 안전점검 용역  
(2025년 하반기 정밀안전점검)

# 외 관 조 사 망 도

불당교

2025.12

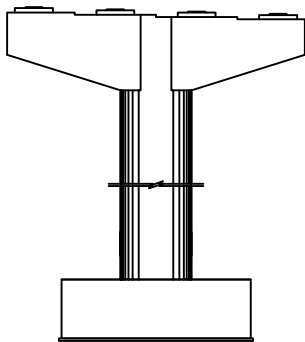
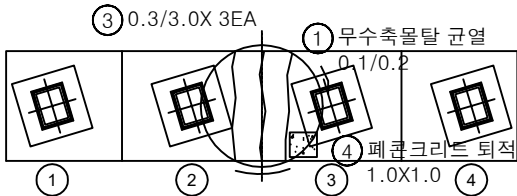
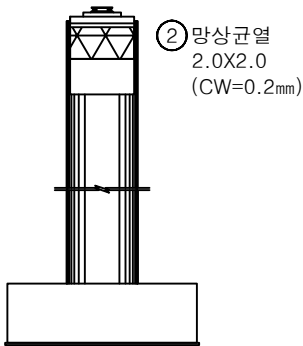
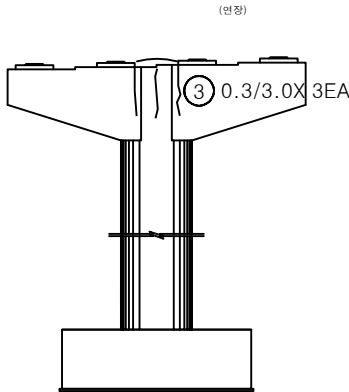
| 번호 | 구분 | 부재 | 손상내용 | 손상현황 | | | | | | 비고 |
|---|---|---|---|---|---|---|---|---|---|---|
| 1 | 19하 | 교량받침 | 무수축물탈 균열 | 0.1 | 0.2 | | 0.20 | m | 1 | |
| 2 | 19하 | 교각 | 망상균열 | 0.2 | 2.0 | 2.0 | 4.00 | m <sup>2</sup> | 1 | |
| 3 | 19하 | 교각 | 균열(0.3mm이상) | 0.3 | 3.0 | | 9.00 | m | 3 | |

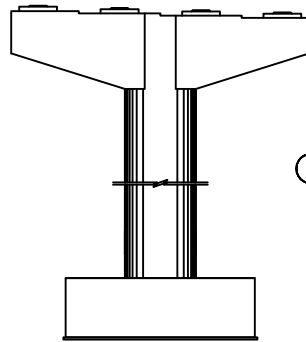
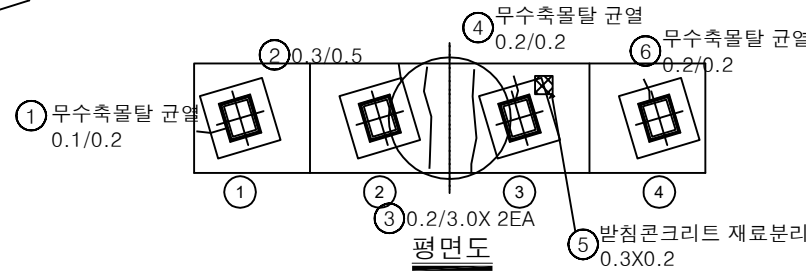
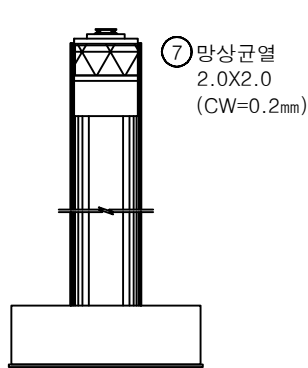
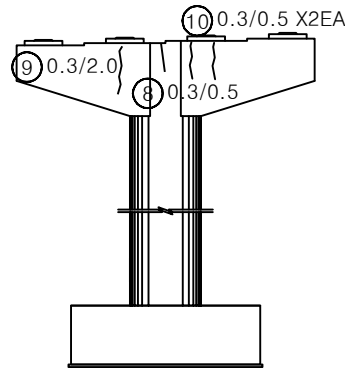
| 번호 | 구분 | 부재 | 손상내용 | 손상현황 | | | | | | 비고 |
|---|---|---|---|---|---|---|---|---|---|---|
| 1 | 19하 | 교량받침 | 무수축물탈 균열 | 0.1 | 0.2 | | 0.20 | m | 1 | |
| 2 | 19하 | 교각 | 균열(0.3mm이상) | 0.3 | 0.5 | | 0.50 | m | 1 | |
| 3 | 19하 | 교각 | 균열(0.3mm이상) | 0.3 | 3.0 | | 6.00 | m | 2 | |
| 4 | 19하 | 교량받침 | 무수축물탈 균열 | 0.2 | 0.2 | | 0.20 | m | 1 | |
| 6 | 19하 | 교량받침 | 무수축물탈 균열 | 0.2 | 0.2 | | 0.20 | m | 1 | |
| 7 | 19하 | 교각 | 망상균열 | 0.2 | 2.0 | 2.0 | 4.00 | m <sup>2</sup> | 1 | |
| 8 | 19하 | 교각 | 균열(0.3mm이상) | 0.3 | 0.5 | | 0.50 | m | 1 | |
| 9 | 21하 | 교각 | 균열(0.3mm이상) | 0.3 | 2.0 | | 2.00 | m | 1 | |
| 10 | 25하 | 교각 | 균열(0.3mm이상) | 0.3 | 0.5 | | 1.00 | m | 2 | |

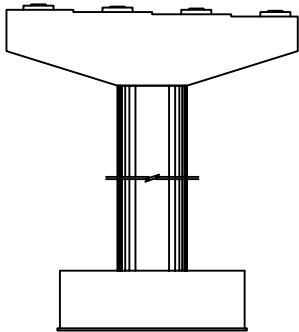
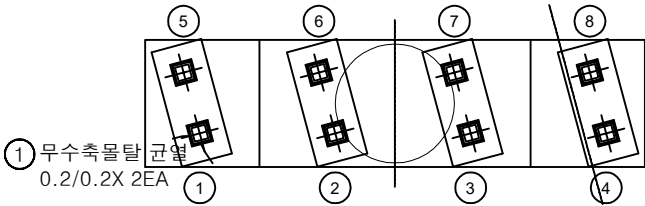
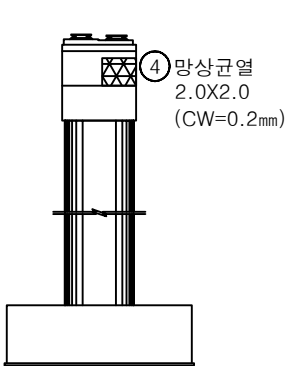
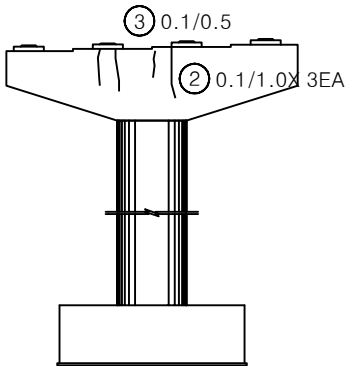
| 번호 | 구분 | 부재 | 손상내용 | 손상현황 | | | | | | 비고 |
|---|---|---|---|---|---|---|---|---|---|---|
| 1 | 19하 | 교량받침 | 무수축물탈 균열 | 0.2 | 0.2 | | 0.40 | m | 2 | |
| 2 | 19하 | 교각 | 균열(0.3mm미만) | 0.1 | 1.0 | | 3.00 | m | 3 | |
| 3 | 23하 | 교각 | 균열(0.3mm미만) | 0.1 | 0.5 | | 0.50 | m | 1 | |
| 4 | 23하 | 교각 | 망상균열 | 0.2 | 2.0 | 2.0 | 4.00 | m² | 1 | |

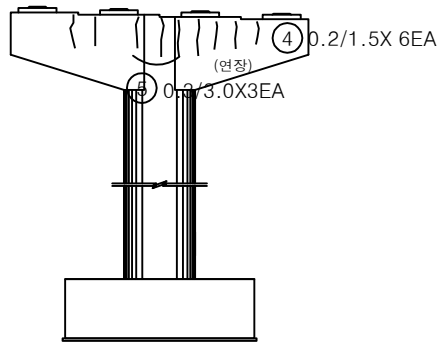
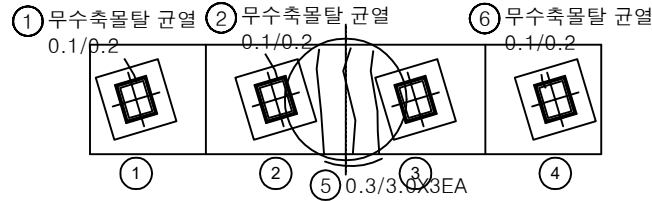
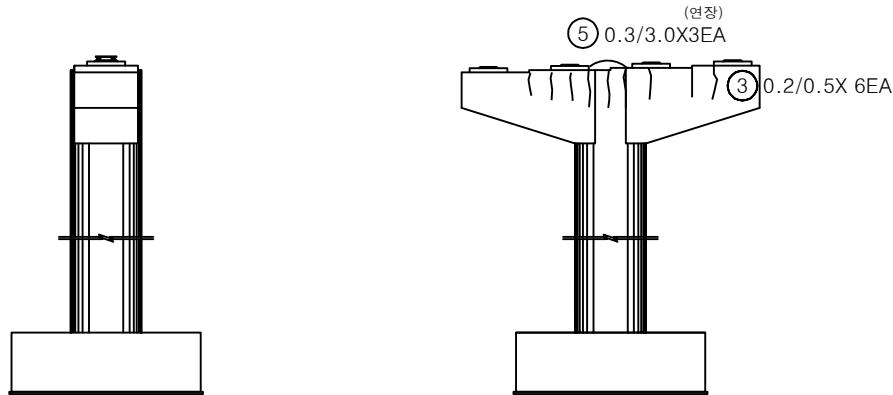
| 번호 | 구분 | 부재 | 손상내용 | 손상현황 | | | | | | 비고 |
|---|---|---|---|---|---|---|---|---|---|---|
| 1 | 19하 | 교량받침 | 무수축물탈 균열 | 0.1 | 0.2 | | 0.20 | m | 1 | |
| 2 | 19하 | 교량받침 | 무수축물탈 균열 | 0.1 | 0.2 | | 0.20 | m | 1 | |

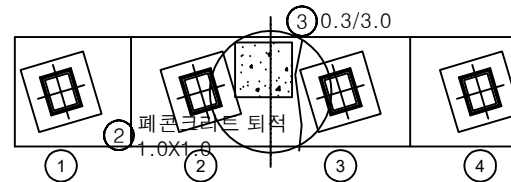
평면도

| 번호 | 구분 | 부재 | 손상내용 | 손상현황 | | | | | | 비고 |
|---|---|---|---|---|---|---|---|---|---|---|
| 1 | 19하 | 배수시설 | 배수관 누수 | | | | 1.00 | EA | 1 | |
| 2 | 19하 | 교각 | 망상균열 | 0.2 | 5.0 | 1.5 | 7.50 | m | 1 | |
| 3 | 19하 | 교각 | 균열(0.3mm이상) | 0.3 | 3.0 | | 3.00 | m | 1 | |

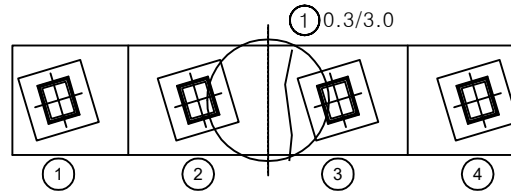
평면도

| 번호 | 구분 | 부재 | 손상내용 | 손상현황 | | | | | | 비고 |
|---|---|---|---|---|---|---|---|---|---|---|
| 1 | 19하 | 교각 | 균열(0.3mm이상) | 0.3 | 3.0 | | 3.00 | m | 1 | |
| 5 | 25상 | 교각 | 망상균열 | 0.2 | 2.0 | 7.0 | 56.00 | m² | 4 | |
