상주영천고속도로 2024~2025년 시설물 안전점검 용역  
(2025년 하반기 정밀안전점검)

# 외 관 조 사 망 도

내리교

2025.12

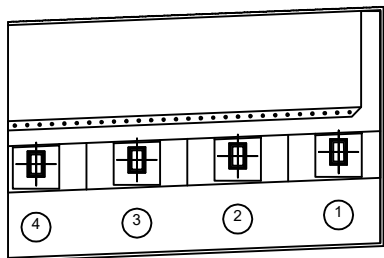
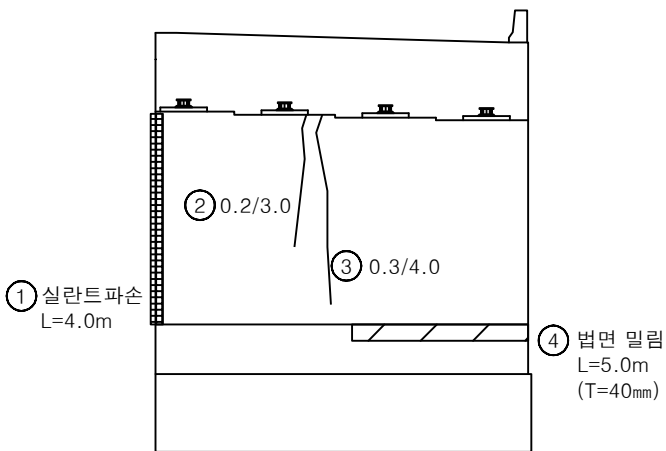
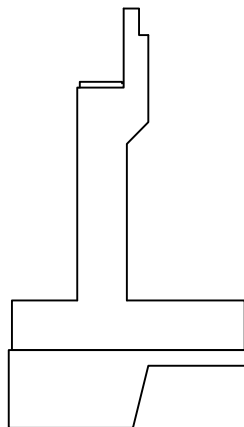
손상물량표

| 번호 | 구분 | 부재 | 손상내용 | 손상현황 | | | | | | 비고 |
|---|---|---|---|---|---|---|---|---|---|---|
| 2 | 19하 | 교대 | 균열(0.3mm미만) | 0.2 | 3.0 | | 3.00 | m | 1 | 손상감소 |
| 3 | 19하 | 교대 | 균열(0.3mm이상) | 0.3 | 4.0 | | 4.00 | m | 1 | 손상감소 |

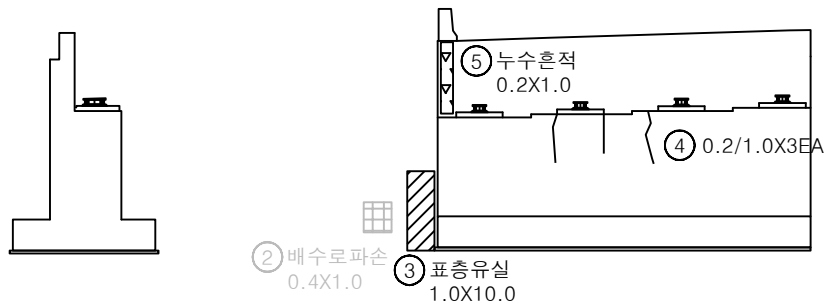
평면도

| 번호 | 구분 | 부재 | 손상내용 | 손상현황 | | | | | | 비고 |
|---|---|---|---|---|---|---|---|---|---|---|
| 1 | 19하 | 교량받침 | plate 부식 | | | | 4.00 | EA | 4 | |
| 4 | 19하 | 교대 | 균열(0.3mm미만) | 0.2 | 1.0 | | 3.00 | m | 3 | |
