상주영천고속도로 2024~2025년 시설물 안전점검 용역  
(2025년 하반기 정밀안전점검)

# 외 관 조 사 망 도

금매교

2025.12

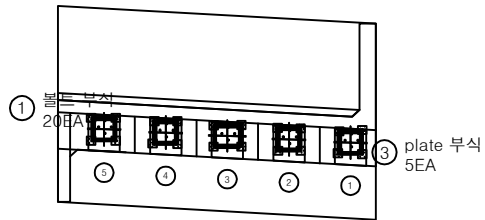
평면도

| 번호 | 구분 | 부재 | 손상내용 | 손상현황 | | | | | | 비 고 |
|---|---|---|---|---|---|---|---|---|---|---|
| 1 | 19하 | 교량방침 | 볼트 부식 | | | | 20.00 | EA | 20 | |
| 2 | 19하 | 교대 | 누수흔적 | | 1.0 | 3.0 | 3.00 | m <sup>2</sup> | 1 | |
| 3 | 23하 | 교량방침 | plate 부식 | | | | 5.00 | EA | 5 | |

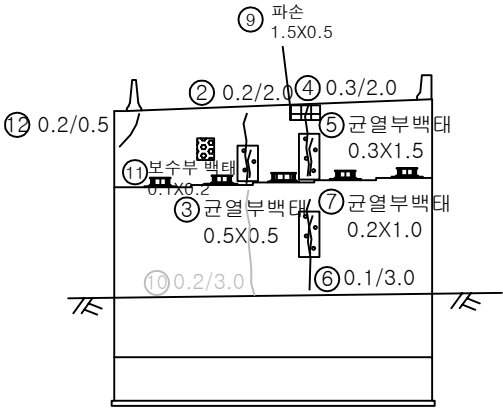
평면도

| 번호 | 구분 | 부재 | 손상내용 | 손상현황 | | | | | | 비 고 |
|---|---|---|---|---|---|---|---|---|---|---|
| 1 | 19하 | 교량받침 | 볼트 부식 | | | | 20.00 | EA | 20 | |
| 2 | 21하 | 교대 | 균열(0.3mm미만) | 0.2 | 2.0 | | 2.00 | m | 1 | |
| 3 | 21하 | 교대 | 균열부백태 | | 0.5 | 0.5 | 0.25 | m <sup>2</sup> | 1 | |
| 4 | 21하 | 교대 | 균열(0.3mm이상) | 0.3 | 2.0 | | 2.00 | m | 1 | |
| 5 | 21하 | 교대 | 균열부백태 | | 0.3 | 1.5 | 0.45 | m <sup>2</sup> | 1 | |
| 6 | 21하 | 교대 | 균열(0.3mm미만) | 0.1 | 0.3 | | 0.30 | m | 1 | |
| 7 | 21하 | 교대 | 균열부백태 | | 0.2 | 1.0 | 0.20 | m <sup>2</sup> | 1 | |
| 8 | 23하 | 교량받침 | plate 부식 | | | | 5.00 | EA | 5 | |
| 10 | 23하 | 교대 | 균열(0.3mm미만) | 0.2 | 3.0 | | 3.00 | m | 1 | 25 하 보수 |
| 12 | 25하 | 교대 | 균열(0.3mm미만) | 0.2 | 0.5 | | 0.50 | m | 1 | |

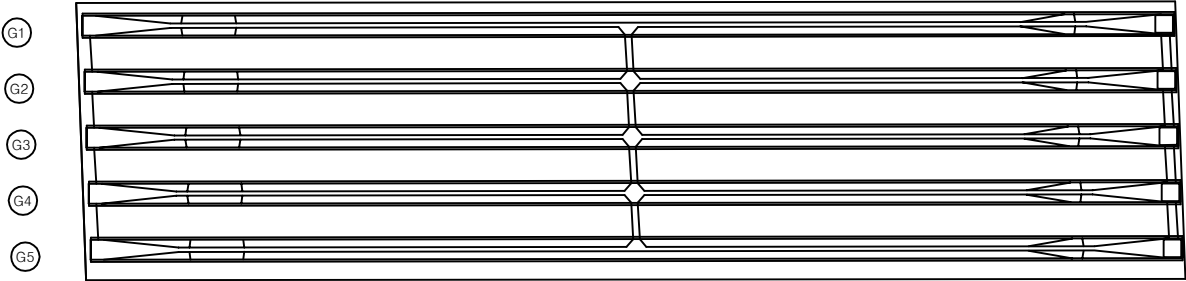
① 배수관 이음부 누수  
2EA

| 번호 | 구분 | 부재 | 손상내용 | 손상현황 | | | | | | 비 고 |
|---|---|---|---|---|---|---|---|---|---|---|
| 1 | 25하 | 배수시설 | 배수관 이음부 누수 | | | | 2.00 | EA | 2 | |

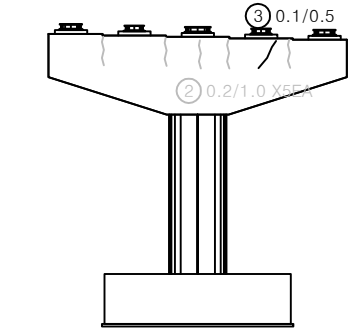
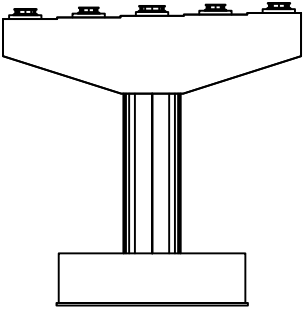
| 번호 | 구분 | 부재 | 손상내용 | 손상현황 | | | | | | 비고 |
|---|---|---|---|---|---|---|---|---|---|---|
| 2 | 23하 | 교각 | 균열(0.3mm미만) | 0.2 | 1.0 | | 5.00 | m | 5 | 25상 상수 |
| 3 | 25하 | 교각 | 균열(0.3mm미만) | 0.1 | 0.5 | | 0.50 | m | 1 | |
