상주영천고속도로 2024~2025년 시설물 안전점검 용역  
(2025년 하반기 정밀안전점검)

# 외 관 조 사 망 도

가호교

2025.12

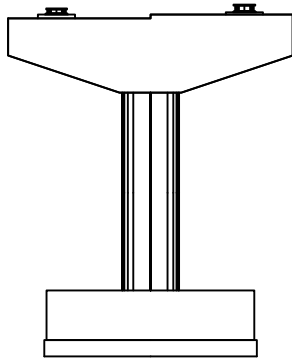
ID : 가호교 교각 P2 (상주방향)

| 번호 | 구분 | 부재 | 손상내용 | 손상현황 | | | | | | 비고 |
|---|---|---|---|---|---|---|---|---|---|---|
| 1 | 198하 | 교각 | 망상균열 | 0.2 | 7.0 | 1.5 | 10.50 | m <sup>3</sup> | 1 | 25상 보수 |
| 2 | 23하 | 교각 | 망상균열 | 0.2 | 7.0 | 1.5 | 10.50 | m <sup>3</sup> | 1 | |
