상주영천고속도로 2024~2025년 시설물 안전점검 용역  
(2025년 하반기 정밀안전점검)

# 외 관 조 사 망 도

화남교

2025.12

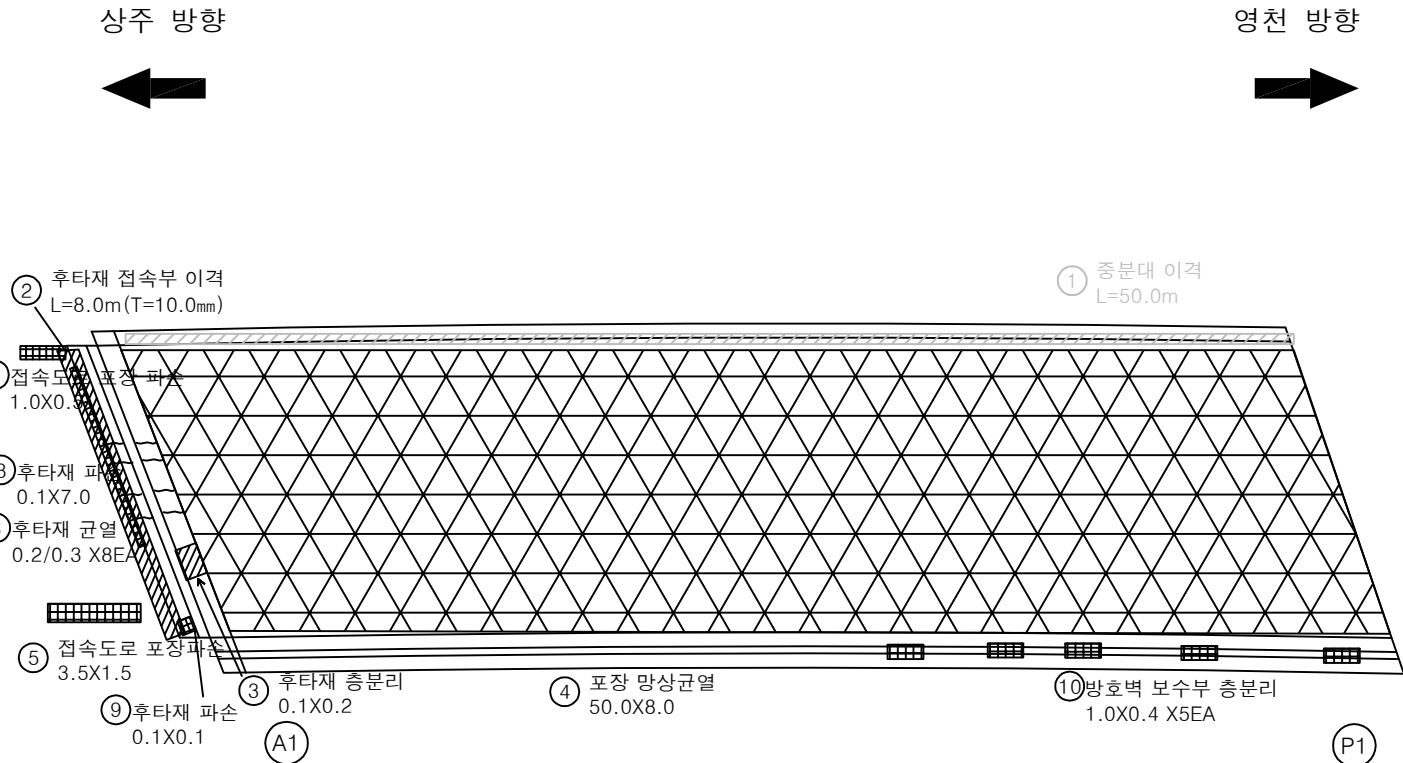
| 번호 | 구분 | 부재 | 손상내용 | 손상현황 | | | | | 비고 | |
|---|---|---|---|---|---|---|---|---|---|---|
| 4 | 19하 | 교면포장 | 포장 망상균열 | | 50.0 | 8.0 | 400.00 | ㎡ | 1 | |
| 6 | 23하 | 신속이음 | 후타재 균열 | 0.2 | 0.3 | | 2.40 | m | 8 | |

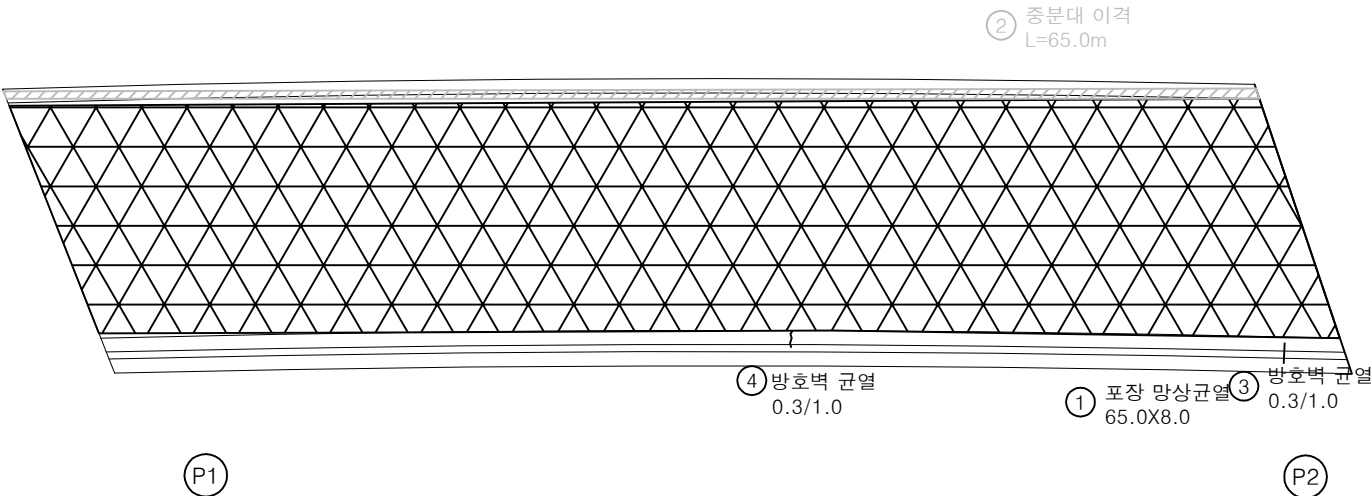
영천 방향

| 번호 | 구분 | 부재 | 손상내용 | 손상현황 | | | | | 비 고 |
|---|---|---|---|---|---|---|---|---|---|
| 1 | 19하 | 교면포장 | 포장 망상균열 | | 65.0 | 8.0 | 520.00 | m <sup>2</sup> | 1 |
| 3 | 19하 | 방호벽 | 방호벽 균열 | 0.3 | 1.0 | | 1.00 | m | 1 |
| 4 | 25하 | 방호벽 | 방호벽 균열 | 0.3 | 1.0 | | 1.00 | m | 1 |

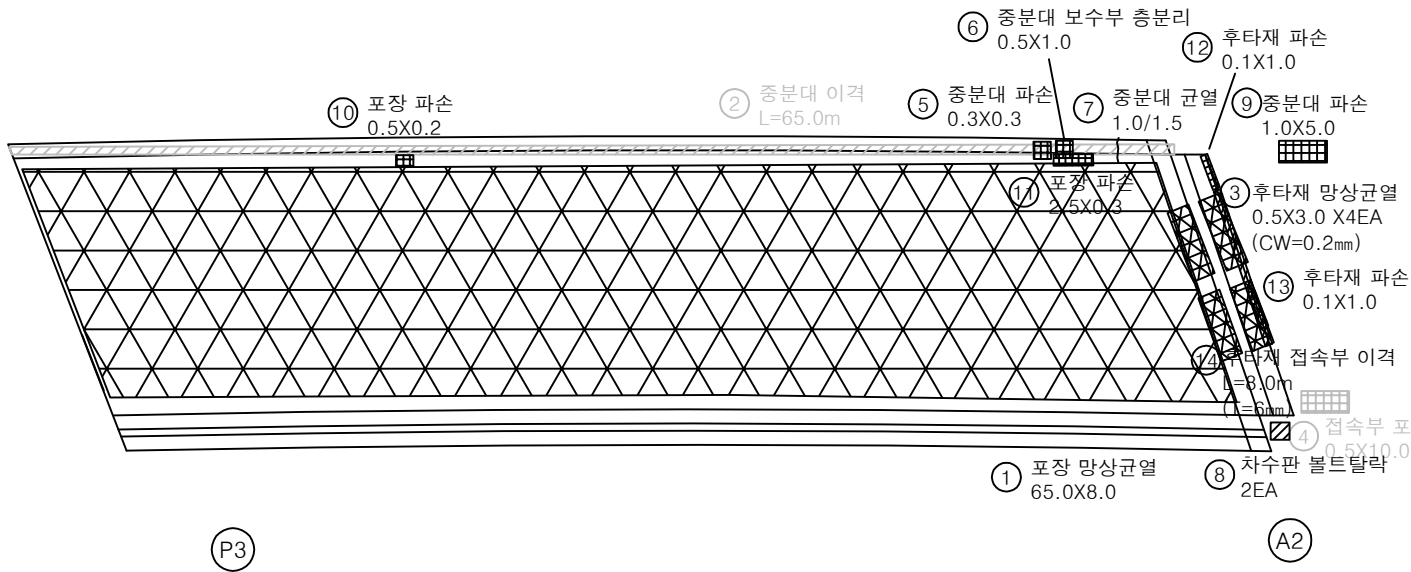
| 번호 | 구분 | 부재 | 손상내용 | 손상현황 | | | | | 비 고 |
|---|---|---|---|---|---|---|---|---|---|
| 1 | 19하 | 교면포장 | 포장 망상균열 | | 6.50 | 8.0 | 52.00 | m <sup>2</sup> | 1 |
| 3 | 19하 | 신축이음 | 후타재 망상균열 | 0.2 | 0.5 | 3.0 | 6.00 | m <sup>2</sup> | 4 |
| 7 | 21하 | 중분대 | 중분대 균열 | 1.0 | 1.5 | | 1.50 | m | 1 |
